# Asbestinventarisatetest

Lindenstraat 68, 2500 Lier

Attestnummer : 20241108-000014.000

Uitgegeven op : 08.11.2024

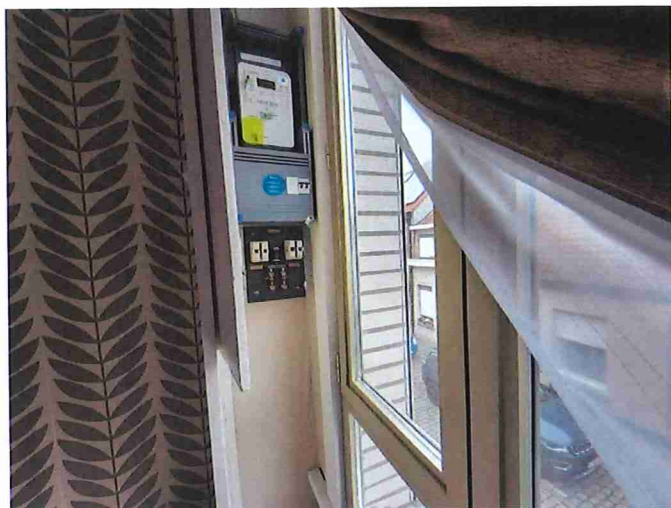
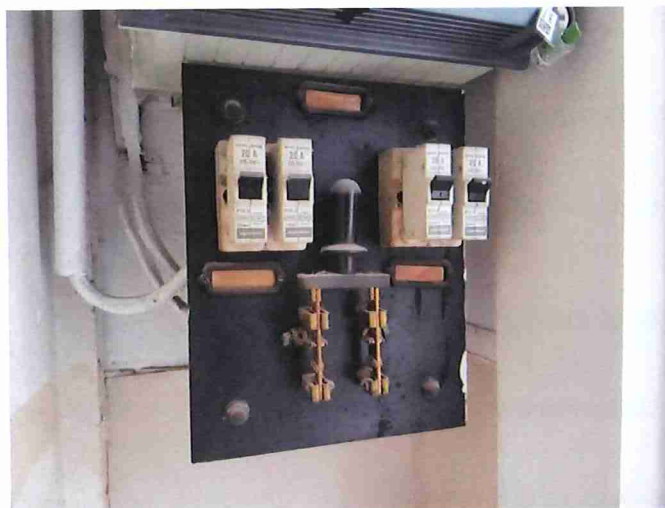
Het asbestmateriaal valt onder de mijlpaal van 2040.

| Eindbeoordeling materiaalisico | Laag materiaalisico en/of verlaagde kans op vezelvrijgave |

| Gebondenheid | Categorie 1: hechtgebonden in oorsprong |
| Asbestsoort (vezeltype) | Alleen chrysotiel |
| Asbestconcentratie | Laag (< 50%) |
| Toestand van het materiaal | Licht beschadigd, licht verweerd. Intact calciumsilicaatmateriaal of categorie III 'gebondenheid' |

- Verwijder dit asbestmateriaal zo snel mogelijk. Volg de toestand goed op.

- Eenvoudige handelingen: mag via doe-het-zelf of door werknemer(s) met opleidingsattest eenvoudige handelingen  
Deze toepassing (harde massaplaat) kan via eenvoudige handeling verwijderd worden door een professional die beschikt over het opleidingsattest 'Asbestverwijdering eenvoudige handelingen'. Bij het verwijderen moet steeds rekening worden gehouden met alle milieu- en veiligheidsvoorschriften.  
Steeds opletten aangezien de zekeringen mogelijks onder spanning kunnen staan.

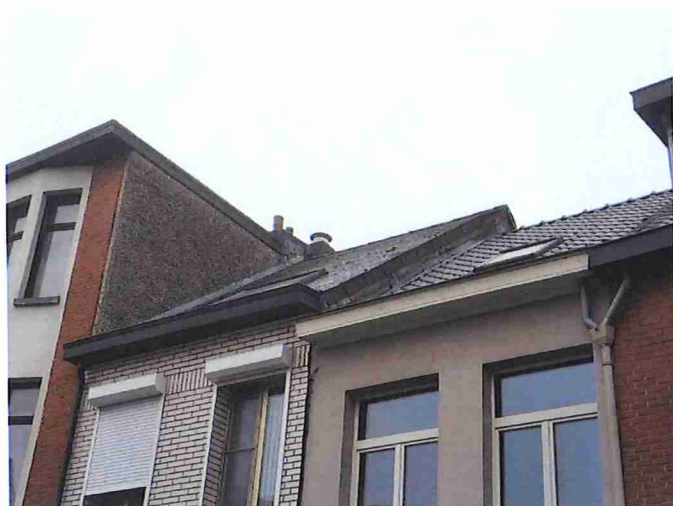
Situeringfoto

**Reden:** Het te onderzoeken materiaal situeert zich hoger dan 3,50 m te rekenen vanaf een veilige ondergrond

**Uitleg van de asbestdeskundige:** Er is een schouw aanwezig boven de woning, er kon op heden niet direct worden nagegaan of deze nog actief in gebruik is.

Mogelijks kan er nog een koker aanwezig zijn in de schouw.

De inspectie hiervan kon niet plaatsvinden omwille van de hoogte, bij een volgende renovatie is het aan te raden dit verder na te gaan.

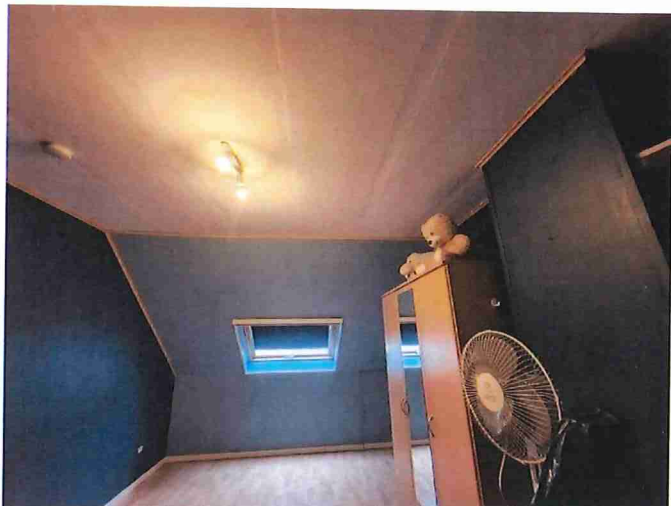
## Fiche 3: Onderdak niet zichtbaar – zolder afgewerkt

**Reden:** Er is geen volledige risicobeoordeling mogelijk

**Uitleg van de asbestdeskundige:** Op heden is de zolderruimte volledig afgewerkt langs de binnenzijde met gipsplaten. Tijdens de inspectie kon het onderdak niet direct worden vastgesteld. Het dak werd in 2004 vernieuwd waaronder ook het mogelijks het onderdak (D-foll).

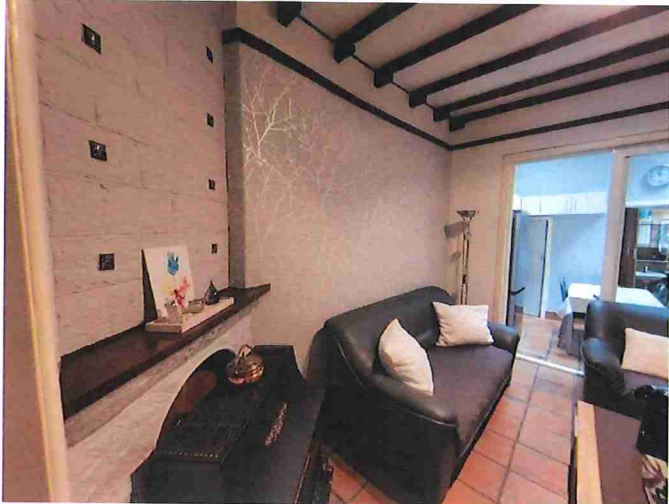
## Fiche 4: Muren gelijkvloers - Voorzetwanden (gipsplaten)

Een deel van de binnenmuren van de woning zijn bezet en/of bestaan uit voorzetwanden (gipsplaten - gyproc), vermoedelijk geplaatst tijdens de laatste renovatiewerken. Mogelijks kan er achter de voorzetwanden nog ouder pleisterwerk en/of ander materiaal aanwezig zijn. Bij een volgende renovatie is het aangewezen dit verder te onderzoeken.

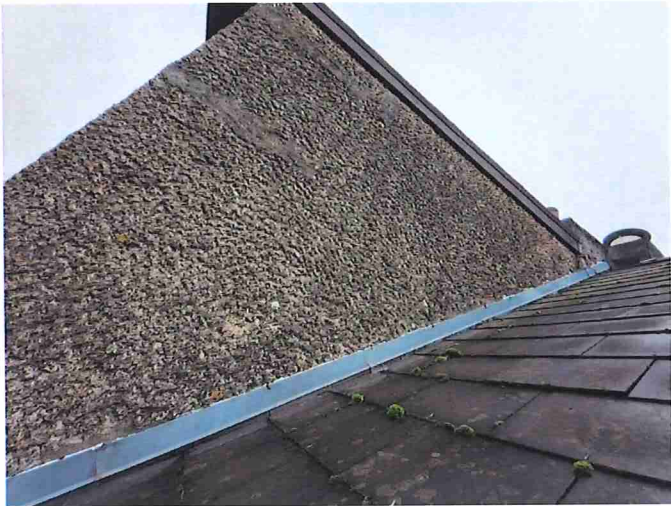
Aan het naastgelegen pand is er een bezetting, het is aangewezen om dit verder te onderzoeken. Op heden kon dit niet worden gedaan vanwege de hoogte en aangezien de eigendom van een andere eigenaar is.

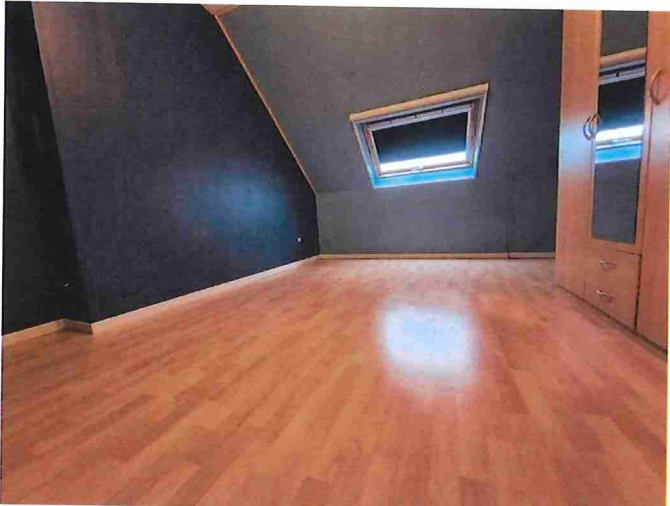
# Fiche 6: Muren 2de verdieping - Voorzetwanden (gipsplaten)

Een groot deel van de binnenmuren van de woning zijn bezet en/of bestaan uit voorzetwanden (gipsplaten - gyproc), vermoedelijk geplaatst tijdens de laatste renovatiewerken. Mogelijks kan er achter de voorzetwanden nog ouder pleisterwerk en/of ander materiaal aanwezig zijn. Bij een volgende renovatie is het aangewezen dit verder te onderzoeken.

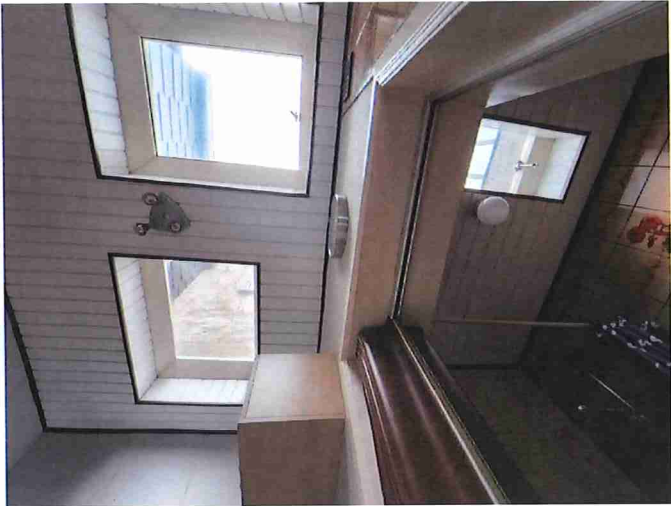
Het plafond in de keuken / badkamer is voornamelijk bezet met witte pvc latten. Deze werd vermoedelijk geplaatst tijdens de laatste renovatiewerken. Mogelijks kan er achter de witte pvc latten nog ouder pleisterwerk en/of ander materiaal zitten. Bij een volgende renovatie steeds verder nagaan.

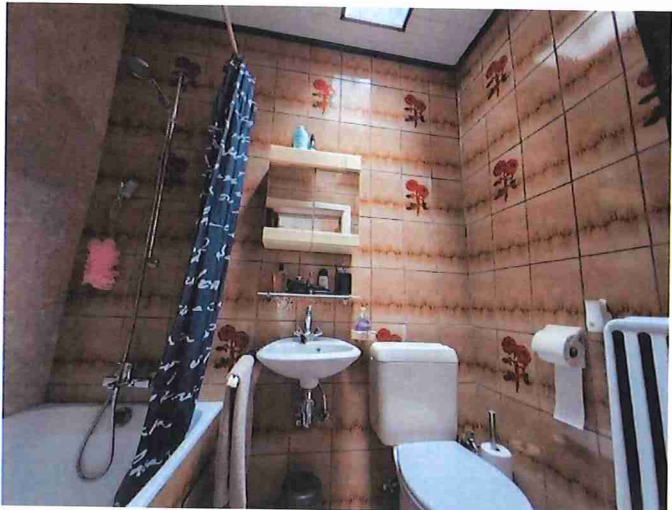
# Fiche 8: Wandtegels badkamer

Een deel van de muur in de badkamer is bezet met wandtegels, mogelijks kan de tegellijm asbest bevatten. Op heden is het niet mogelijk om monsternamen te doen aangezien het een niet-destructief onderzoek is en nergens wandtegels loszitten. Alsook kan er niet met zekerheid worden nagegaan wanneer de wandtegels werden aangebracht aan de binnenmuur.

Bij renovatie is het aan te raden om de tegellijm te laten analyseren of de wandtegels met de kleeflijm te beschouwen als asbesthoudend materiaal.

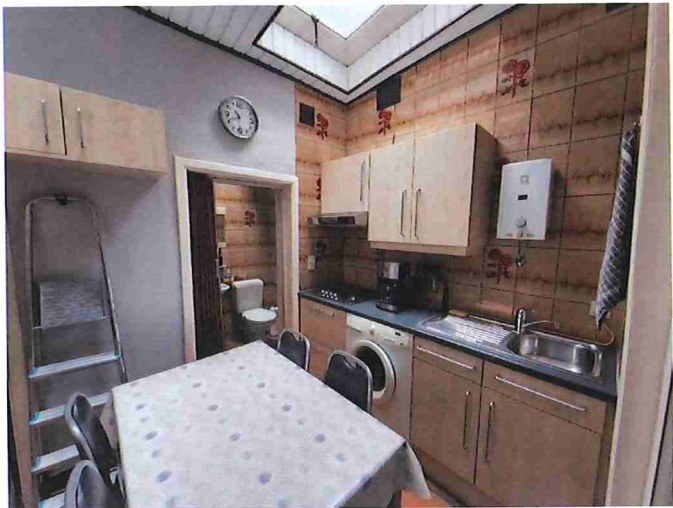
Een deel van de muur in de keuken is bezet met wandtegels, mogelijks kan de tegellijm asbest bevatten. Op heden is het niet mogelijk om monsternamen te doen aangezien het een niet-destructief onderzoek is en nergens wandtegels loszitten. Alsook kan er niet met zekerheid worden nagegaan wanneer de wandtegels werden aangebracht aan de binnenmuur.

Bij renovatie is het aan te raden om de tegellijm te laten analyseren of de wandtegels met de kleeflijm te beschouwen als asbesthoudend materiaal.

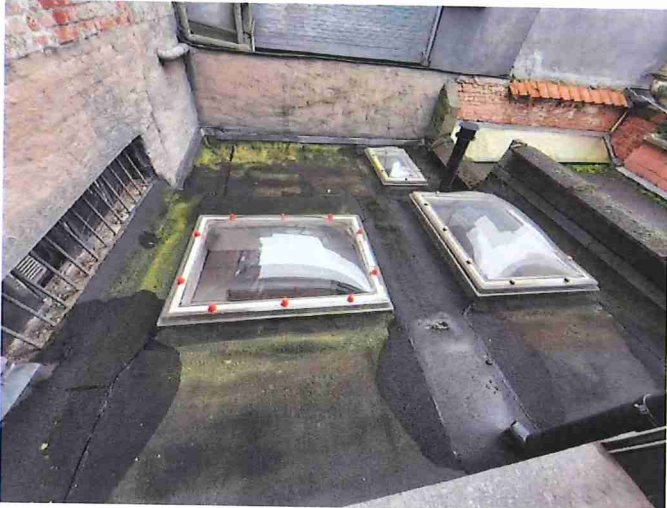
Achteraan is er een plat dak aanwezig waarvan de toplaag van de roofing in 2004 volledig werd vernieuwd. Dit kon worden aangetoond aan de aan de hand van facturatie. Wel zou de oudere roofing nog aanwezig zijn onder de nieuwe roofing.

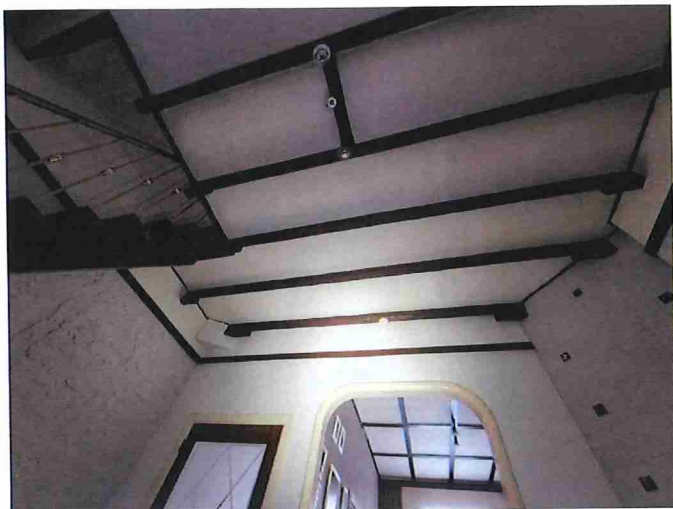
De plafonds in de woning bestaan voornamelijk uit gipsplaten (gyproc). Deze werd vermoedelijk geplaatst tijdens de laatste renovatiewerken. Mogelijks kan er achter de gipsplaten (gyproc) nog ouder pleisterwerk en/of ander materiaal zitten.

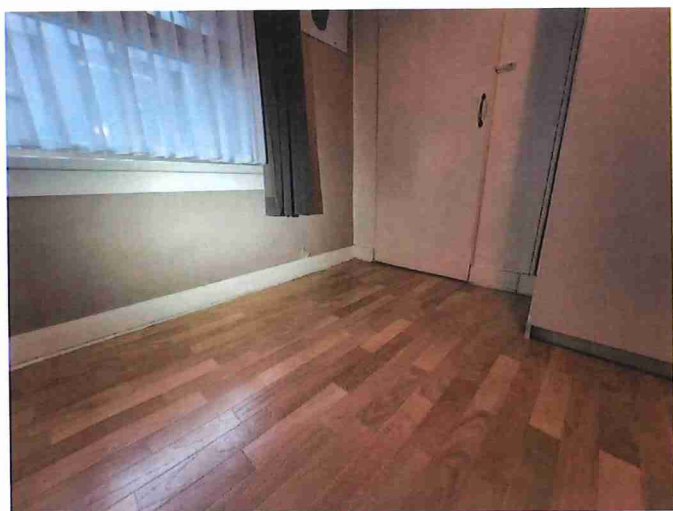
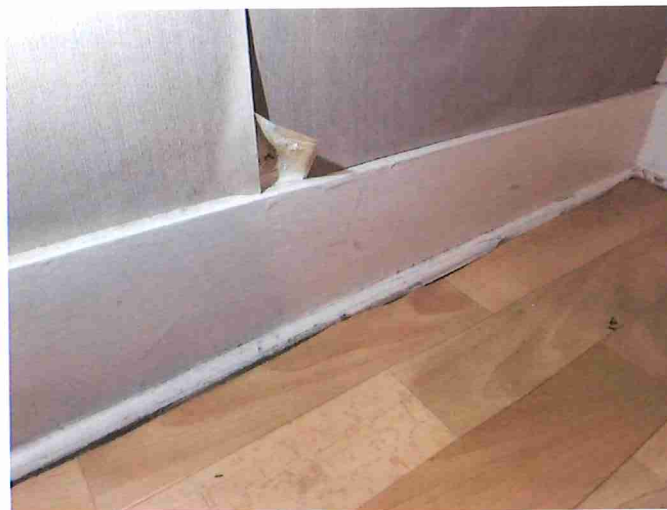
## Fiche 12: Pleisterwerk muren

Geen asbest

| # | Type | Referentie | Resultaat |
|---|---|---|---|
| 12.1 | Mengmonster | Staal 1 | Geen asbest |

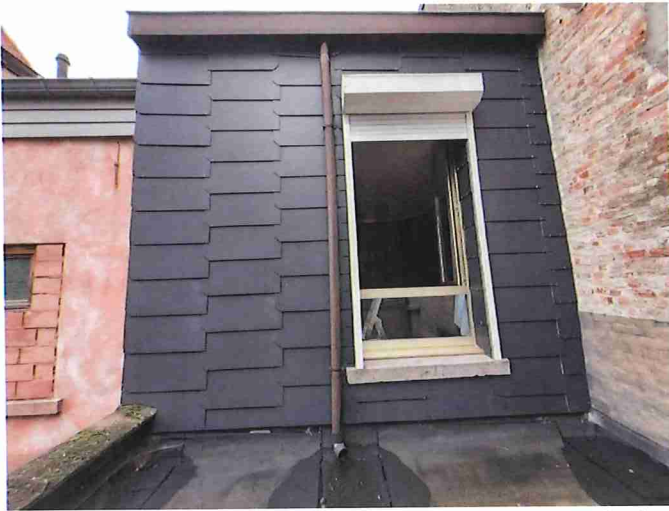
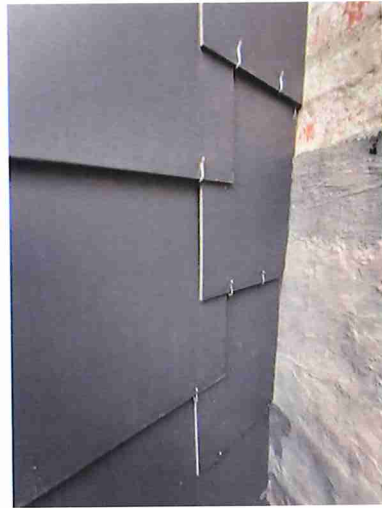
## Fiche 13: Leien langs de zijgevel

Geen asbest

| Opmerking | <p>Langs de zijgevel aan de achterzijde van de woning zijn er eenzelfde soort leien aanwezig als die van het dak. De leien zouden in de periode van 2004 geplaatst zijn, dit kon men aantonen door middel van de facturen. Alsook werd er een monstername gedaan van de leien op het dak, welke niet-asbesthoudend zijn.</p> <p>De aangegeven hoeveelheden zijn een schatting, mogelijks kan dit afwijken van de realiteit. Bij renovatie is het aan te raden om de exacte hoeveelheid verder na te gaan.</p> |

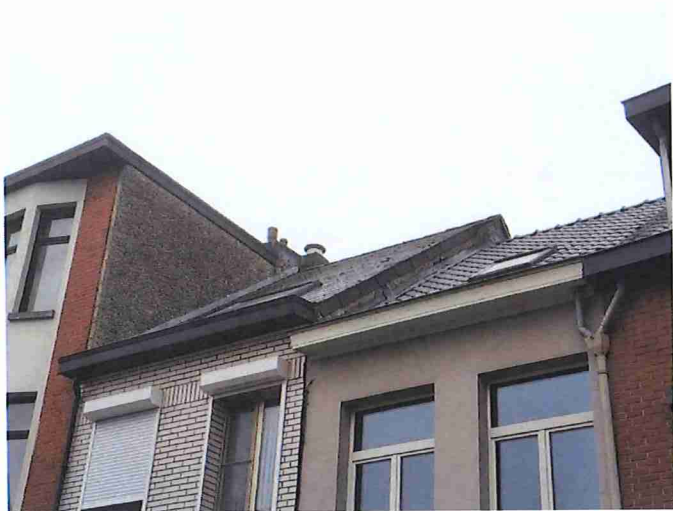
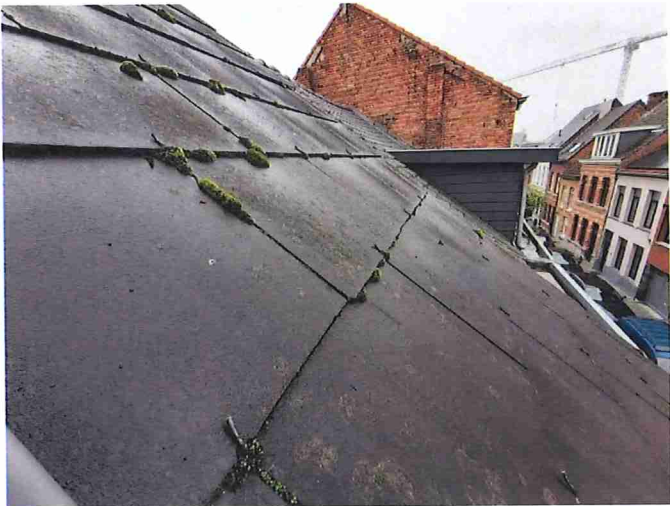
# Fiche 14: Leien dak

Geen asbest

| # | Type | Referentie | Resultaat |
|---|---|---|---|
| 14.1 | Puntmonster | Staal 3 | Geen asbest |
