# Asbestinventarisat attest

Burggravenstraat 82, 9120 Beveren-Kruibeke-Zwijndrecht

Attestnummer : 20250718-000183.000

Uitgegeven op : 18.07.2025

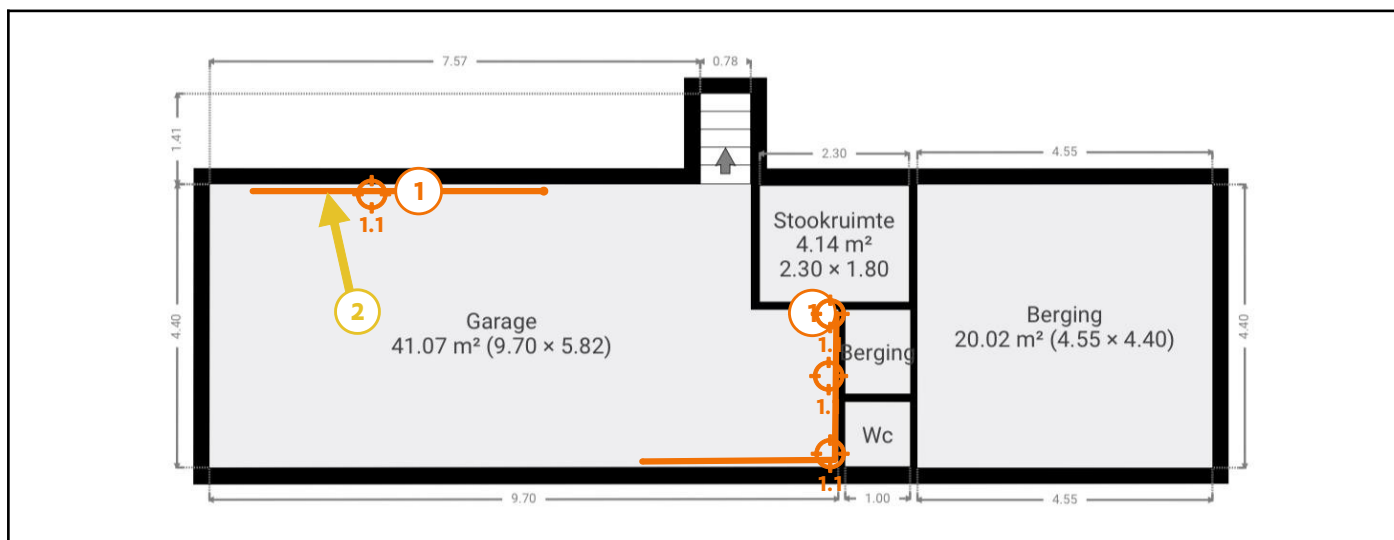
## Plan 1.1: -1

| Beschrijving | Type | Actie |
|---|---|---|
| 1. Leidingisolatie | Asbestmateriaal | Verwijderen |
| 2. Bakeliet tellerkast | Asbestmateriaal | Zorgvuldig beheren |

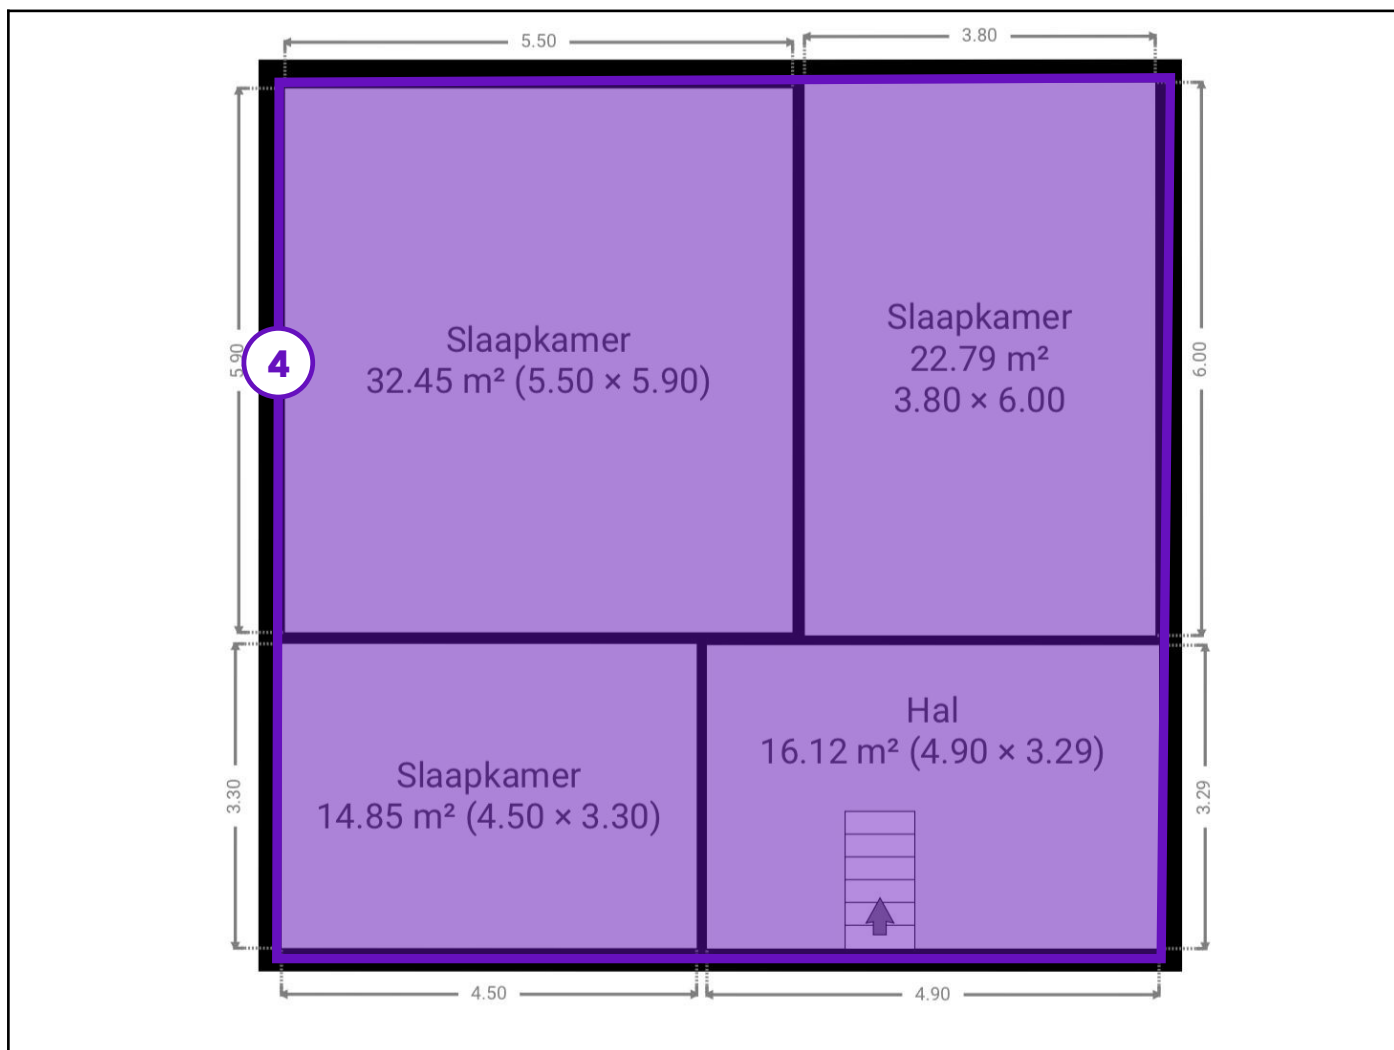
## Plan 1.6: +2

Er werden voorzetwanden (valse muren) aangebracht. Als deskundige kan ik geen uitspraak doen over eventuele asbestverdachte toepassingen die aanwezig zijn of verborgen zitten achter de voorzetwanden. Bij renovaties, sloop of verbouwingen is het aan te raden een destructieve asbestinventaris op te stellen voor deze ruimtes.

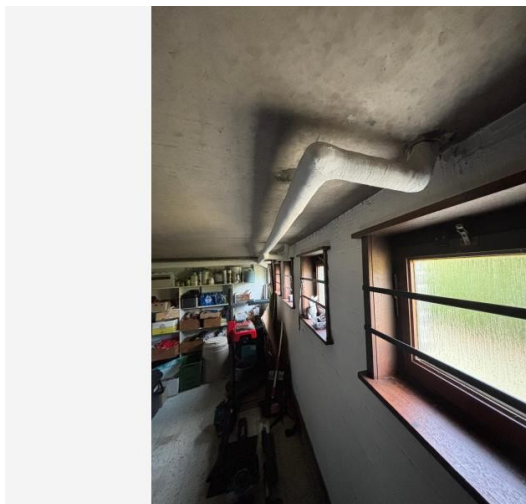
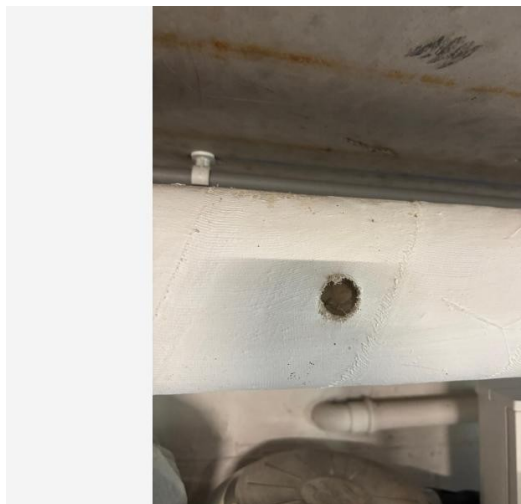
Zorg ervoor dat de leidingisolatie niet beschadigd wordt, dit is een toepassing met zeer hoog percentage asbest, indien deze beschadigd wordt zullen er veel asbestvezels vrijkomen, dit is zeer schadelijk voor de gezondheid.

| Eindbeoordeling materiaalrisico | Verhoogd materiaalrisico en/of verhoogde kans op vezelvrijgave |

| Gebondenheid | Categorie 2: niet-hechtgebonden met matrix |
| Asbestsoort (vezeltype) | Amfibool aanwezig, uitgezonderd crocidoliet |
| Asbestconcentratie | Laag (< 50%) |
| Afschermingsgraad van het gehele materiaal | Geheel of deels (ook) vrij aan binnenluchtstromen |
| Toestand van het materiaal | Licht beschadigd, licht verweerd. Intact calciumsilicaatmateriaal of categorie III 'gebondenheid' |

| # | Type | Referentie | Resultaat |
|---|---|---|---|
| 1.1 | Mengmonster | M04 | Amosiet |

Het asbestmateriaal valt onder de mijlpaal van 2034.

Verwijderen

- Zorg voor een veilig beheer. Vermijd het beschadigen van het asbestmateriaal. Controleer de toestand jaarlijks op wijzigingen.
- Verwijder dit asbestmateriaal zo snel mogelijk. Volg de toestand goed op.
- Voer binnenluchtmetingen uit om actuele blootstellingsrisico's in de binnenlucht te monitoren.

- Hermetische zone (erkend asbestverwijderaar) losgebonden leidingisolatie. Hermetische zone nodig: vezels kunnen bij verwijdering vrijkomen en vorm zeer groot gevaar voor gezondheid.

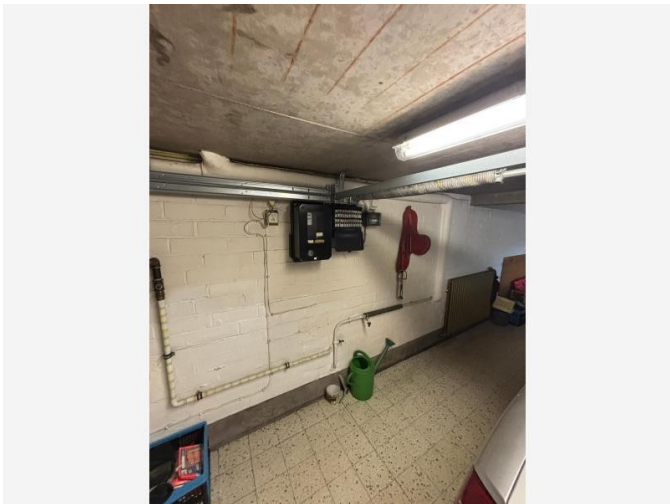
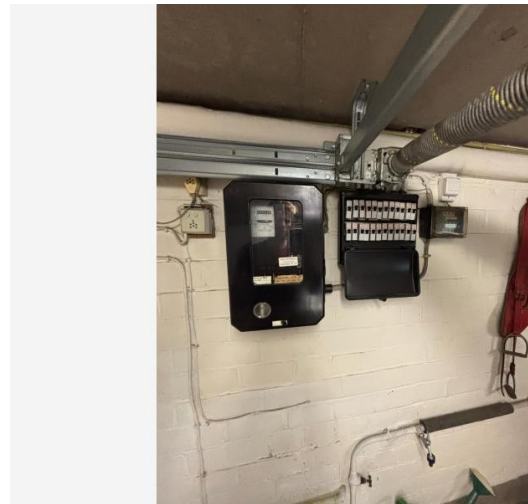
| Eindbeoordeling materiaalrisico | Laag materiaalrisico en/of verlaagde kans op vezelvrijgave |

| Gebondenheid | Categorie 1: hechtgebonden in oorsprong |
| Asbestsoort (vezeltype) | Crocidoliet aanwezig |
| Toestand van het materiaal | Onbeschadigd, niet verweerd |

| Beschrijving | Bakeliet tellerkast |

Het asbestmateriaal valt onder de mijlpaal van 2040.

Zorgvuldig beheren

- Zorg voor een veilig beheer. Vermijd het beschadigen van het asbestmateriaal. Controleer de toestand jaarlijks op wijzigingen.
- Voer bijkomende staalname(s) uit.

- Eenvoudige handelingen: mag via doe-het-zelf of door werknemer(s) met opleidingsattest eenvoudige handelingen  
Deze toepassing mag volgens de huidige wetgeving worden verwijderd via eenvoudige handelingen. Aangezien deze toepassing echter eigendom is van de nutsvoorzieningsmaatschappij, mag deze uitsluitend worden verwijderd door hen of door een door hen aangestelde onderaannemer die beschikt over de nodige attesten en opleidingen. Daarom wordt hier verwezen naar de methode van een erkende verwijderaar, maar in feite dient dit via de nutsvoorzieningsmaatschappij te verlopen.

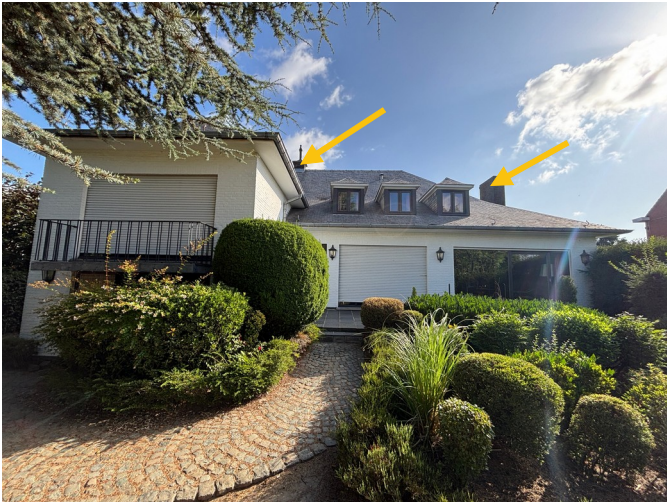
## Fiche 3: Binnen- en buitenzijde Schoorsteen op het dak

**Reden:** Het te onderzoeken materiaal situeert zich hoger dan 3,50 m te rekenen vanaf een veilige ondergrond

**Uitleg van de asbestdeskundige:** Het rookgaskanaal is niet beoordeeld. Aan de binnenzijde is niet te zien of er een asbestverdachte leiding aanwezig is. Aan de buitenzijde is het hoger dan 3,5 meter om de schoorsteen te inspecteren. Het is niet zichtbaar of er een asbestverdacht rookgaskanaal aanwezig is in de schoorsteen. Conform ons inspectieprotocol mogen wij een beperking inroepen voor hoogtes hoger dan 3,5 m. Indien men dit wil laten onderzoeken, dient er een nieuwe afspraak gemaakt te worden en moet er een hoogtewerker voorzien worden, evenals iemand die bevoegd is om deze te bedienen en eventueel een techniekier die de al dan niet aanwezige schouwhoed kan afnemen en weer terugplaatsen.

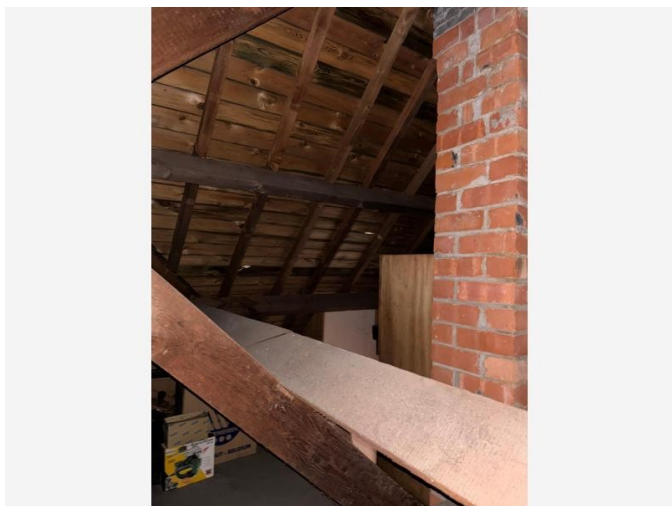
Tijdens de inspectie van dit gebouw hebben we vastgesteld dat er geen onderdak aanwezig is in de dakstructuur, onder de leien zijn enkel houten planken aanwezig.
