# Asbestinventarisatetest

Gagelhoflaan 29, 2980 Zoersel

Attestnummer : **20251003-000064.000**

Uitgegeven op : **03.10.2025**

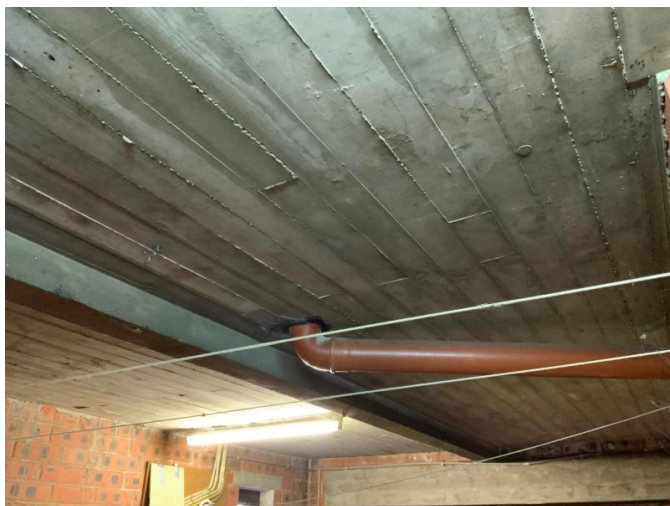
Vrije foto

Overige plafonds zijn uitgevoerd met gipskartonplaten of beton of houtwerk

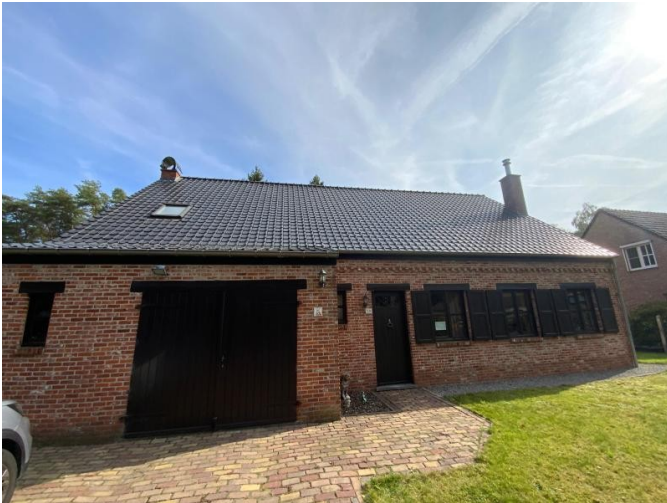
Vrije foto

Dakbedekking is volledig vernieuwd in 2019

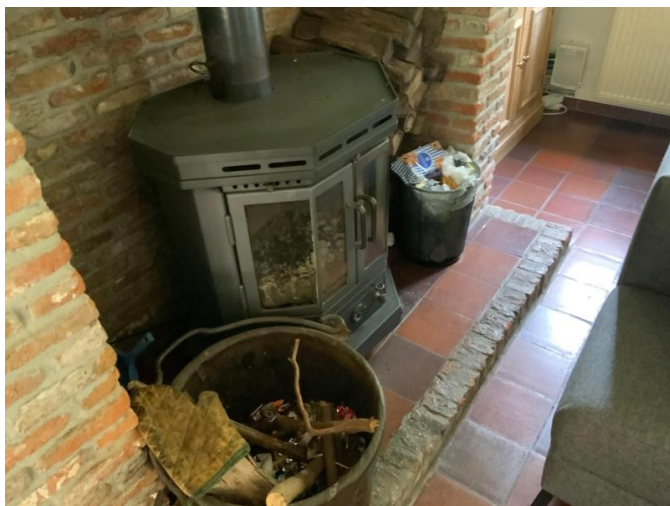
Vrije foto

In de kachel zit een keramische dichtingskoord. Dit is niet asbestverdacht.

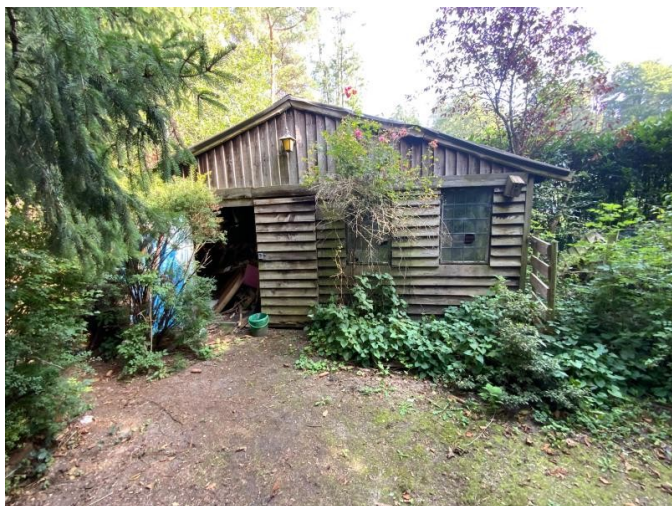
Vrije foto

Geen asbestverdachte materialen aangetroffen

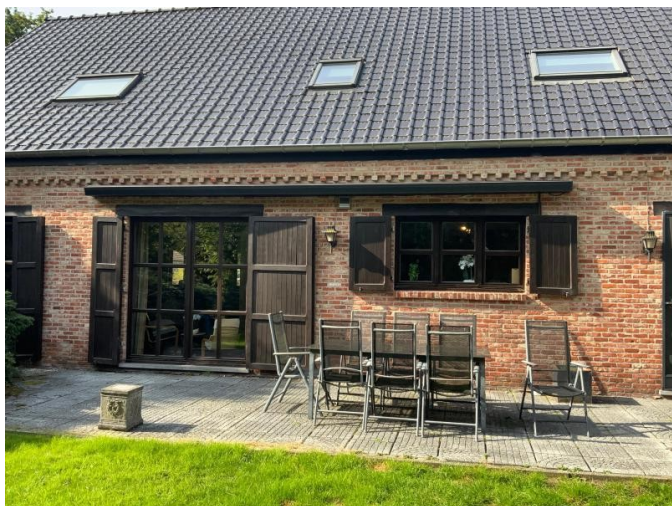
Vrije foto

Geen asbestverdachte materialen aangetroffen

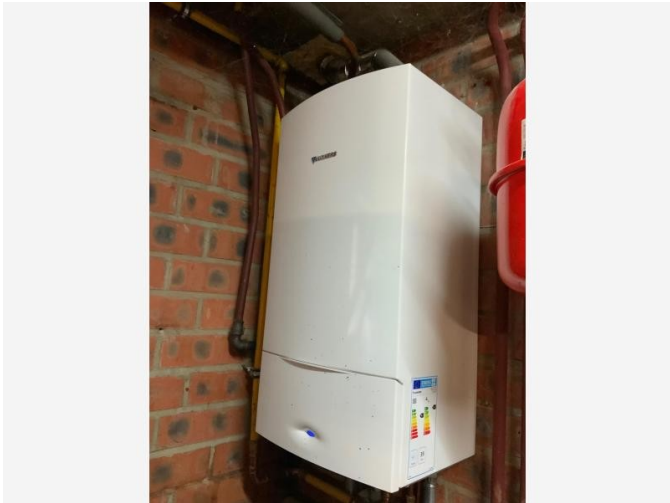
Vrije foto

Verwarmingsketel is een HR condensatie ketel van 2018

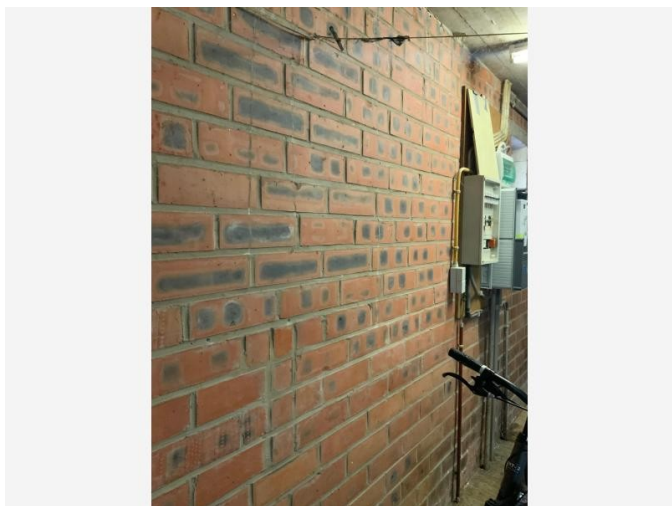
Vrije foto

Overige binnenwanden zijn uitgevoerd met wandtegels of metselwerk

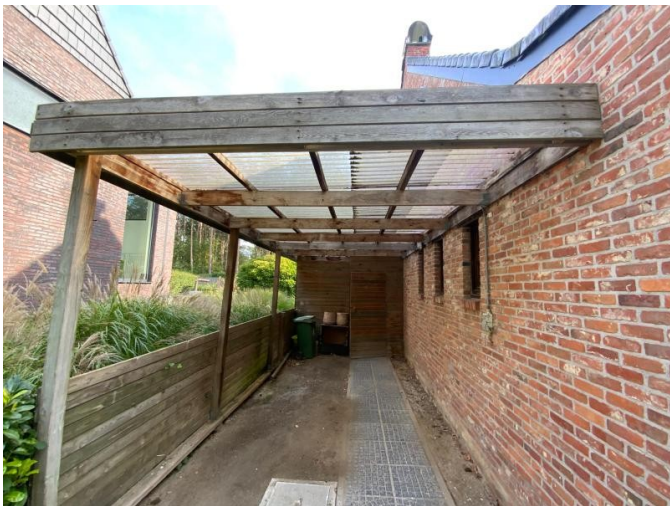
Vrije foto

Geen asbestverdachte materialen aangetroffen

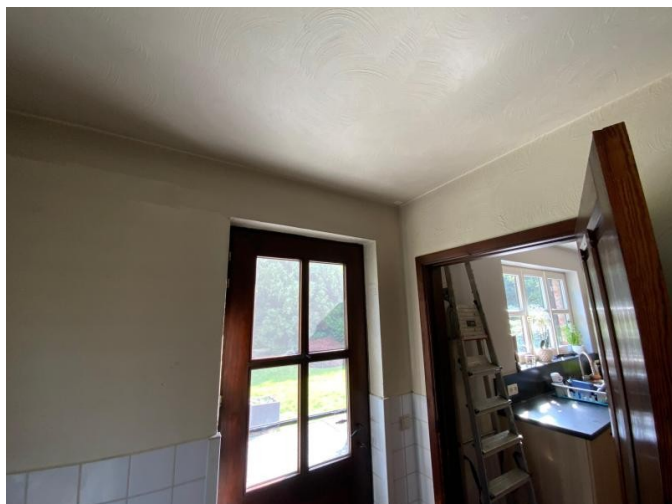
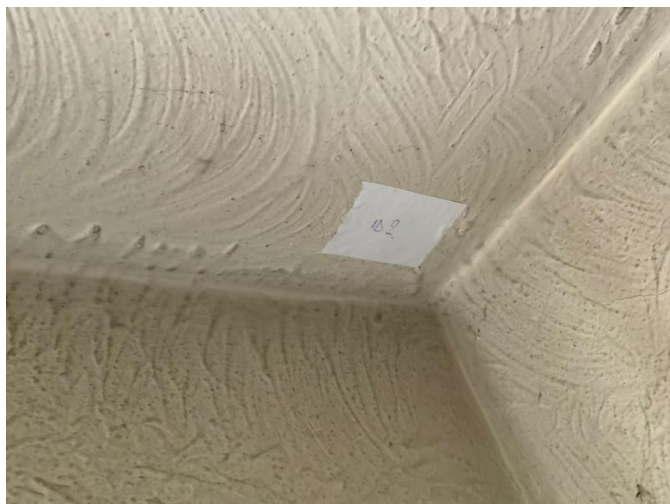
## Fiche 9: Pleisterwerk plafond

Geen asbest

| # | Type | Referentie | Resultaat |
|---|---|---|---|
| 9.1 | Mengmonster | ID2 | Geen asbest |

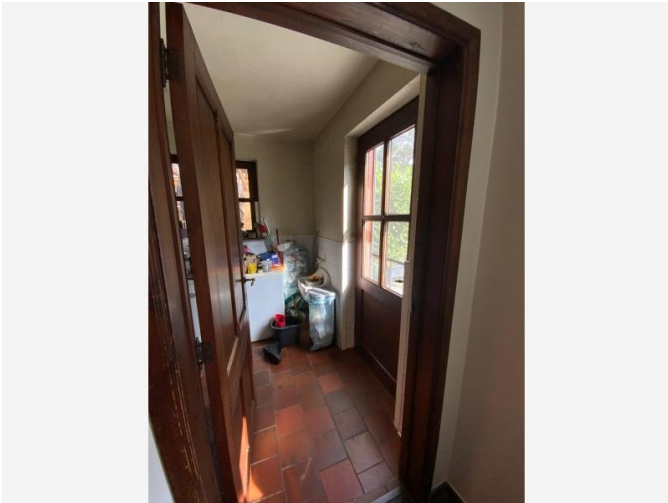
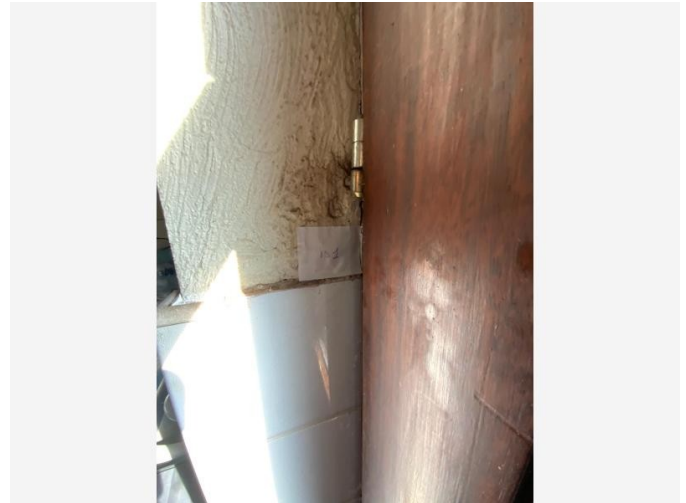
Geen asbest

| # | Type | Referentie | Resultaat |
|---|---|---|---|
| 10.1 | Mengmonster | ID1 | Geen asbest |
