# Asbestinventarisatetest

Lentestraat 6, 2340 Beerse

Attestnummer : 20240531-000115.000

Uitgegeven op : 31.05.2024

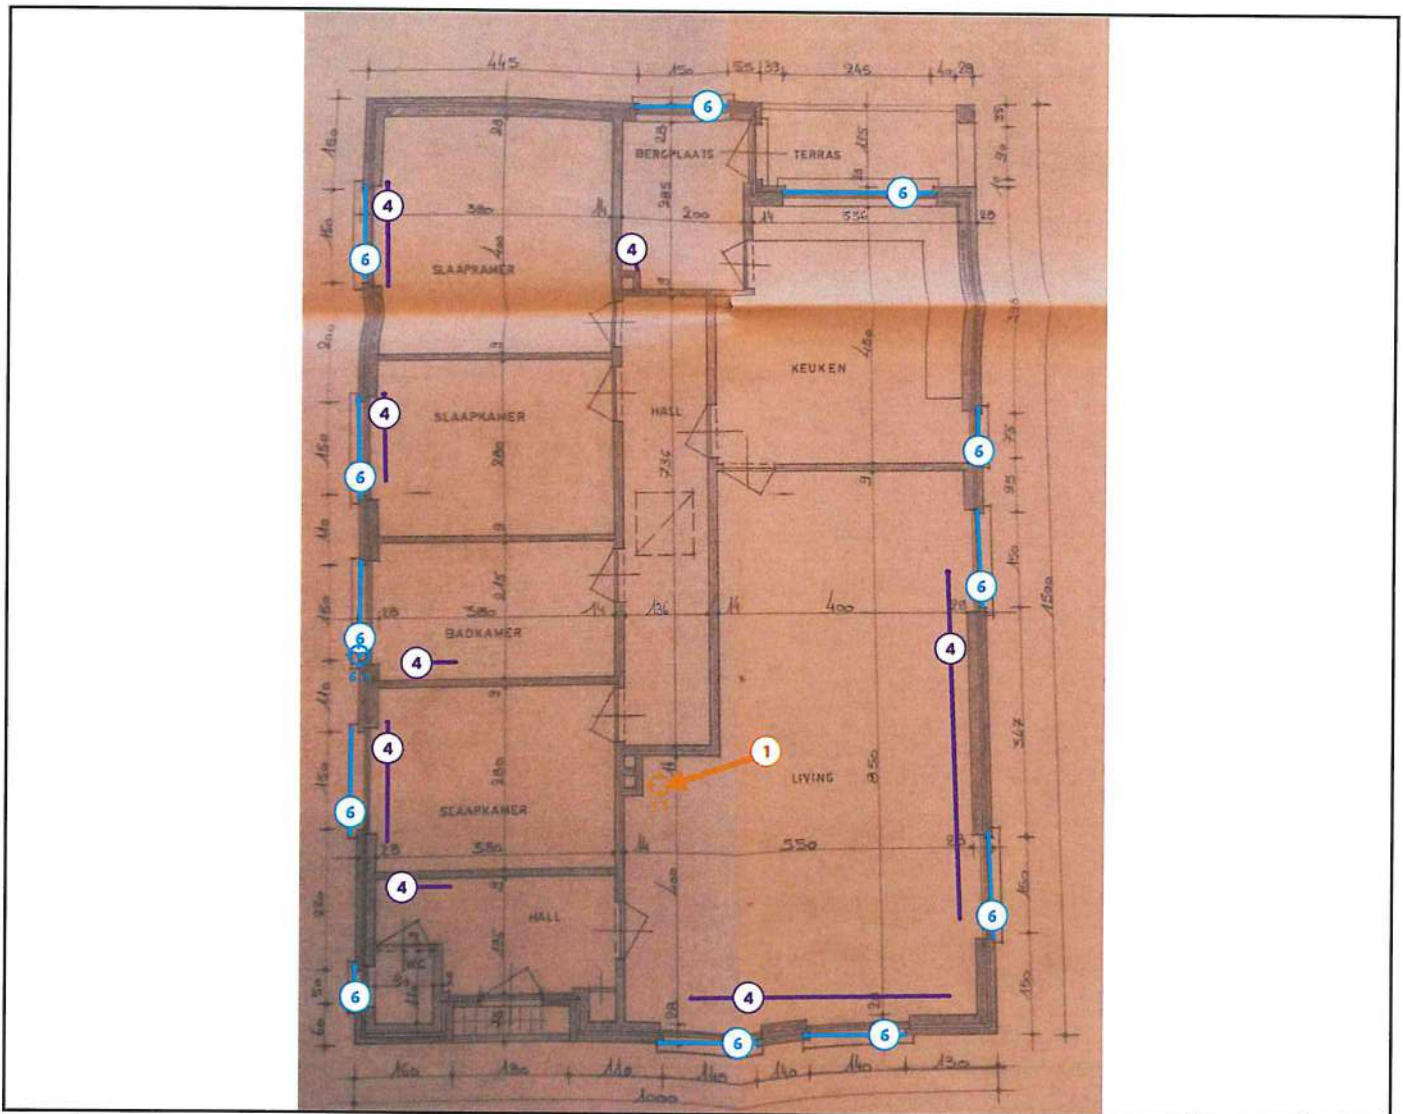
## Plan 1.3: gelijkvloers

| Beschrijving | Type | Actie |
|---|---|---|
| 1. koord kachel | Asbestmateriaal | <a href="#">Verwijderen</a> |
| 1.1 Code: M4 | Puntmonster | - |
| 4. pakking | Advies | - |

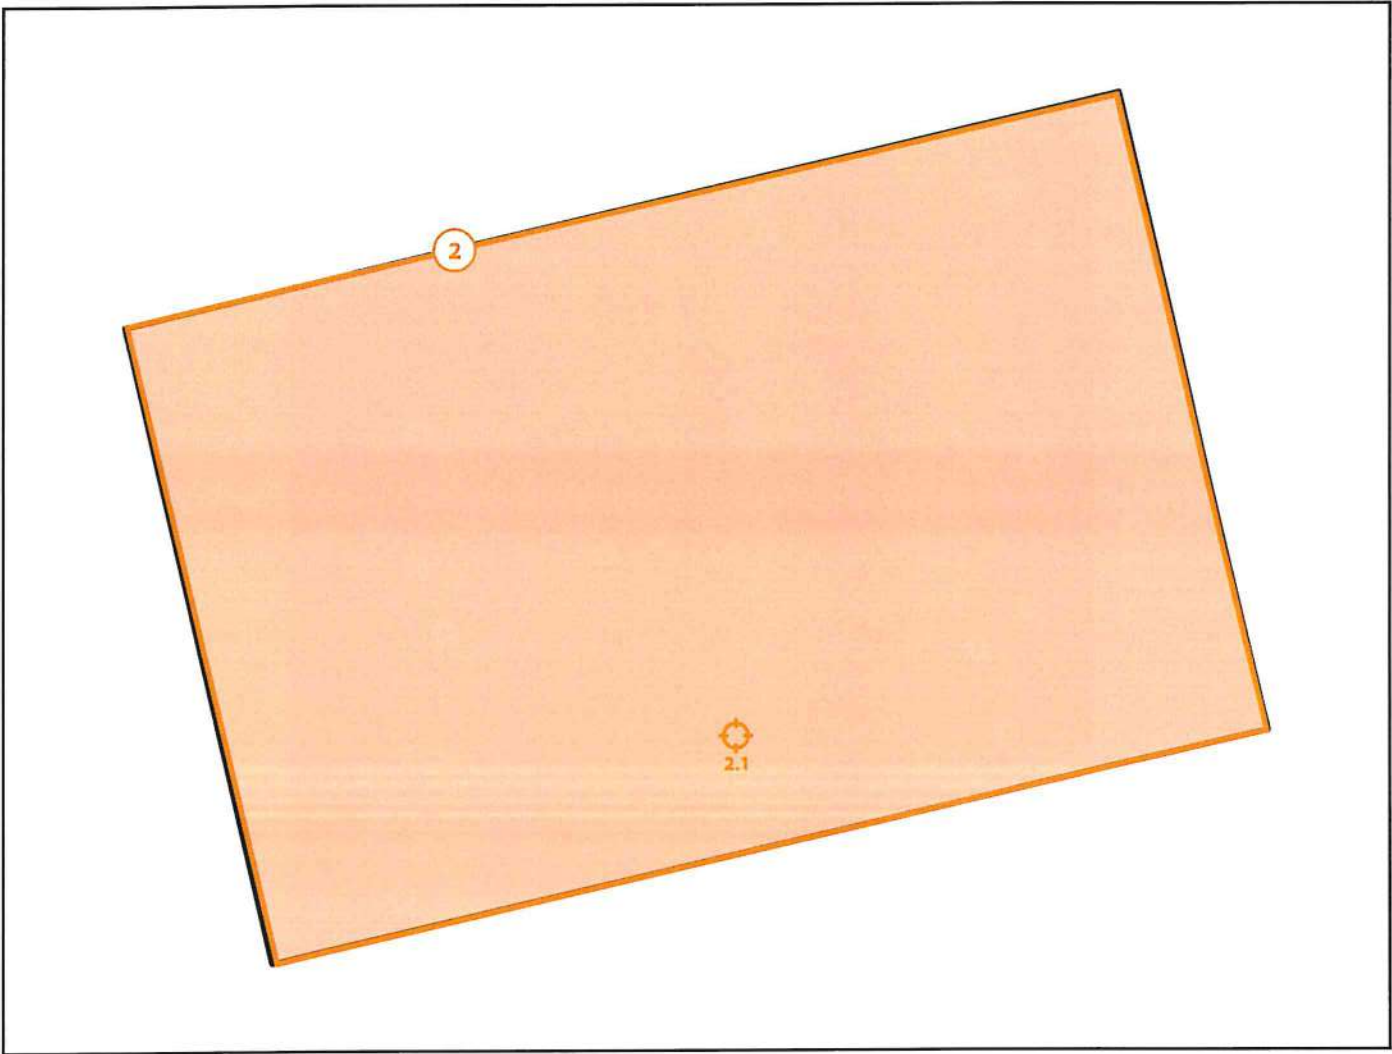
# Plan 1.4: zolder

| Beschrijving | Type | Actie |
|---|---|---|
| 2. leien dak | Asbestmateriaal | <a href="#">Verwijderen</a> |
| 2.1 Code: M5 | Puntmonster | - |

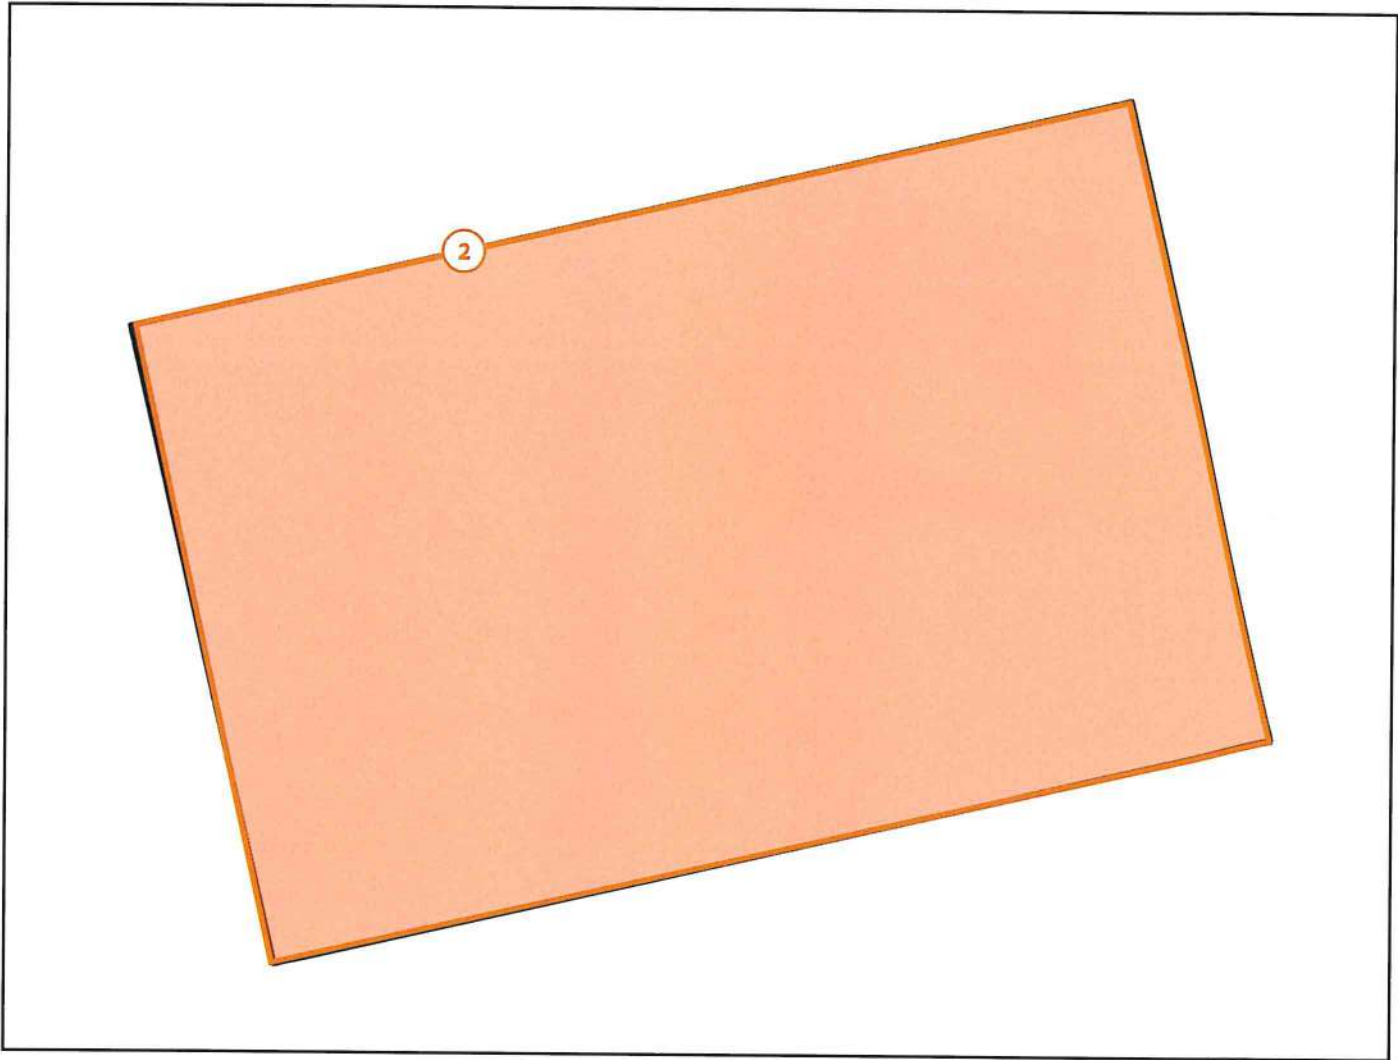
# Plan 1.5: dak

| Beschrijving | Type | Actie |
|---|---|---|
| 2. leien dak | Asbestmateriaal | <a href="#">Verwijderen</a> |

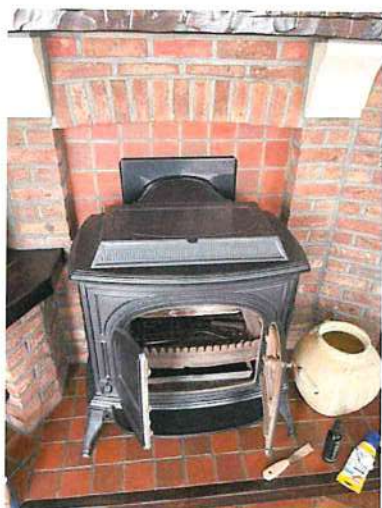
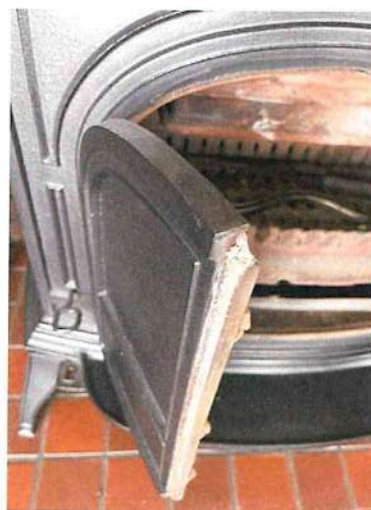
## Fiche 1: koord kachel

Asbestmateriaal

| Eindbeoordeling materiaalrisico | Verhoogd materiaalrisico en/of verhoogde kans op vezelvrijgave |

| Gebondenheid | Categorie 3: niet-hechtgebonden met weinig of geen matrix |
| Asbestsoort (vezeltype) | Alleen chrysotiel |
| Asbestconcentratie | Hoog (>= 50%) |
| Afschermingsgraad van het gehele materiaal | Geheel of deels (ook) vrij aan de binnenlucht |
| Toestand van het materiaal | Licht beschadigd, licht verweerd. Intact materiaal type Pical – asbestboard of categorie III ‘gebondenheid’ |

| # | Type | Referentie | Resultaat |
|---|---|---|---|
| 1.1 | Puntmonster | M4 | Chrysotiel |

| Hoeveelheid (lengte – omtrek – aantal) | • 1,00 m - 5,00 cm - 2 stuks |

Verwijderen

- Verwijder dit asbestmateriaal zo snel mogelijk. Volg de toestand goed op.

- Eenvoudige handelingen: mag via doe-het-zelf of door werknemer(s) met opleidingsattest eenvoudige handelingen mits de nodige bescherming en voorzorgsmaatregelen kan dit zelf verwijderd worden

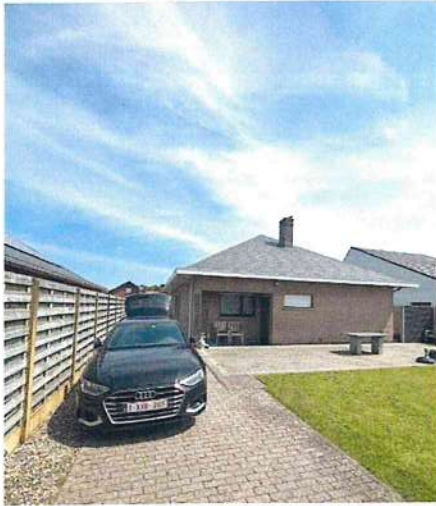
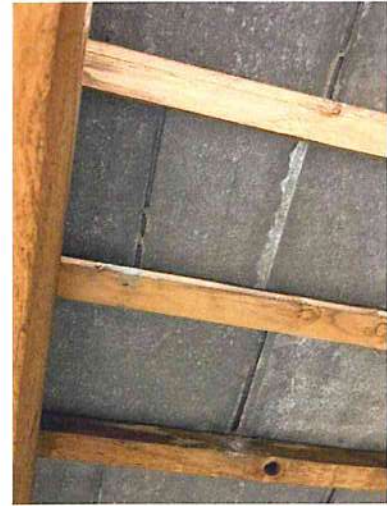
| Eindbeoordeling materiaalrisico | Verhoogd materiaalrisico en/of verhoogde kans op vezelvrijgave |

| Gebondenheid | Categorie 1: hechtgebonden in oorsprong |
| Asbestsoort (vezeltype) | Alleen chrysotiel |
| Asbestconcentratie | Laag (< 50%) |
| Afschermingsgraad van het gehele materiaal | Geheel of deels (ook) vrij aan de binnenlucht |
| Toestand van het materiaal | Matig beschadigd, matig verweerd |

| # | Type | Referentie | Resultaat |
|---|---|---|---|
| 2.1 | Puntmonster | M5 | Chrysotiel |

| Hoeveelheid (oppervlakte - aantal) | • 250,00 m² - 1 stuk |

**Verwijderen**

- Zorg voor een veilig beheer. Vermijd het beschadigen van het asbestmateriaal. Controleer de toestand jaarlijks op wijzigingen.
- Zorg voor een veilig beheer en verwijder dit asbestmateriaal wanneer het bij werken eenvoudig bereikbaar wordt. Controleer de toestand jaarlijks op wijzigingen.
- Verwijder dit asbestmateriaal zo snel mogelijk. Volg de toestand goed op.

- Eenvoudige handelingen: enkel door erkend asbestverwijderaar gezien de bereikbaarheid is het aangeraden om de werken door een erkend asbestverwijderaar te laten uitvoeren

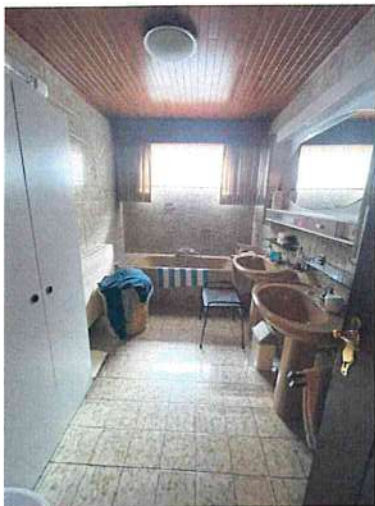
indien de tegels met tegellijm bevestigd zijn, kan de tegellijm asbest bevatten

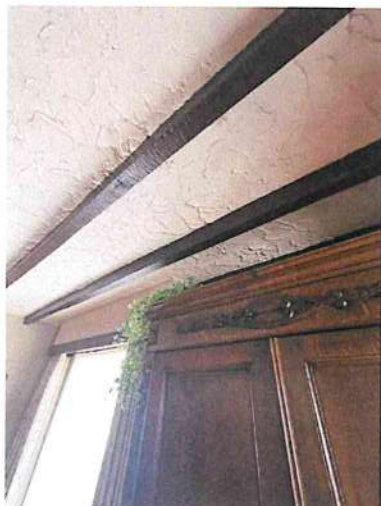
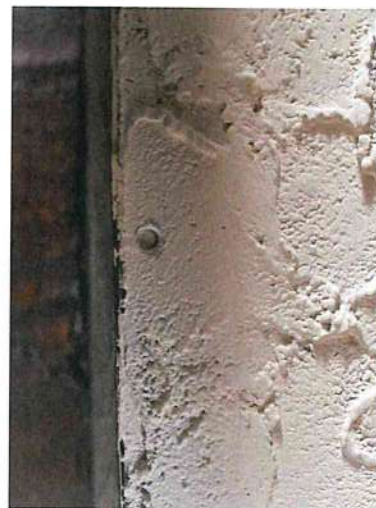
## Fiche 5: pleisterwerk plafond

Geen asbest

| # | Type | Referentie | Resultaat |
|---|---|---|---|
| 5.1 | Mengmonster | M2 | Geen asbest |

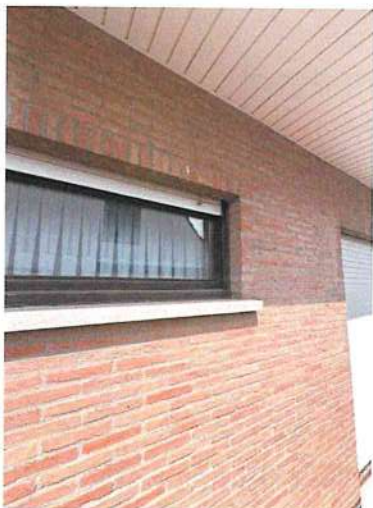
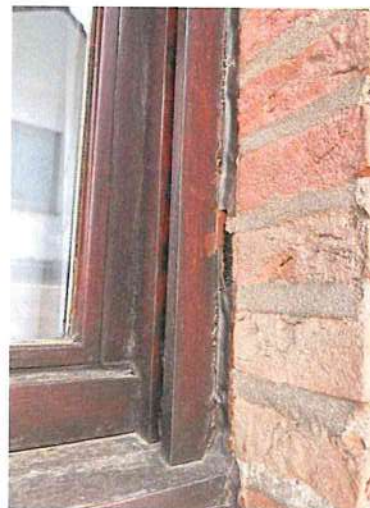
## Fiche 6: raamkit

Geen asbest

| # | Type | Referentie | Resultaat |
|---|---|---|---|
| 6.1 | Mengmonster | M3 | Geen asbest |

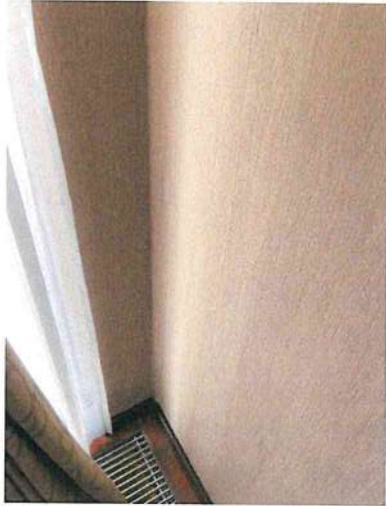
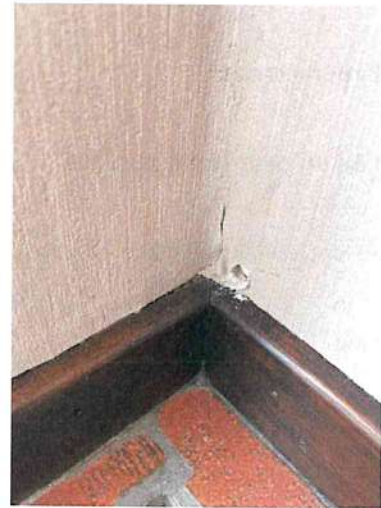
## Fiche 7: pleisterwerk muren

Geen asbest

| # | Type | Referentie | Resultaat |
|---|---|---|---|
| 7.1 | Mengmonster | M1 | Geen asbest |
