# Asbestinventarisatetest

Margrietlaan 7, 2460 Kasterlee

Attestnummer : 20250808-000170.000

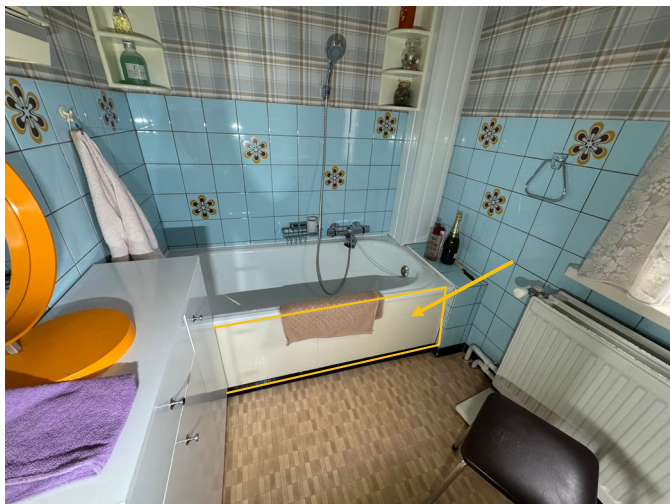
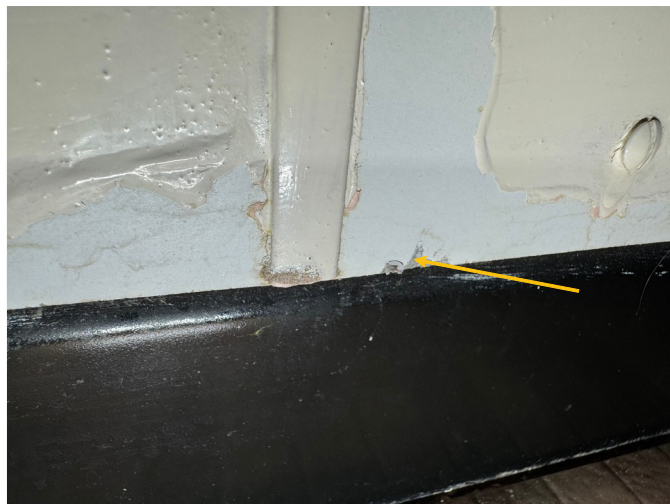
| Eindbeoordeling materiaalrisico | Verhoogd materiaalrisico en/of verhoogde kans op vezelvrijgave |

| Asbestsoort (vezeltype) | Crocidoliet aanwezig |
| Toestand van het materiaal | Licht beschadigd, licht verweerd. Intact calciumsilicaatmateriaal of categorie III 'gebondenheid' |

| Beschrijving | Glasal badwand |
| Asbestmateriaal | Plaat, paneel, tablet - Geëmailleerd, type Glasal |

Verwijderen

- Verwijder dit asbestmateriaal zo snel mogelijk. Volg de toestand goed op.
- Voer bijkomende staalname(s) uit.

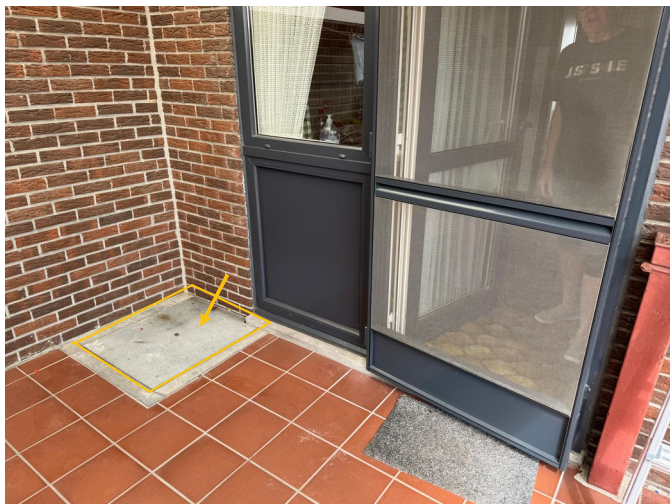
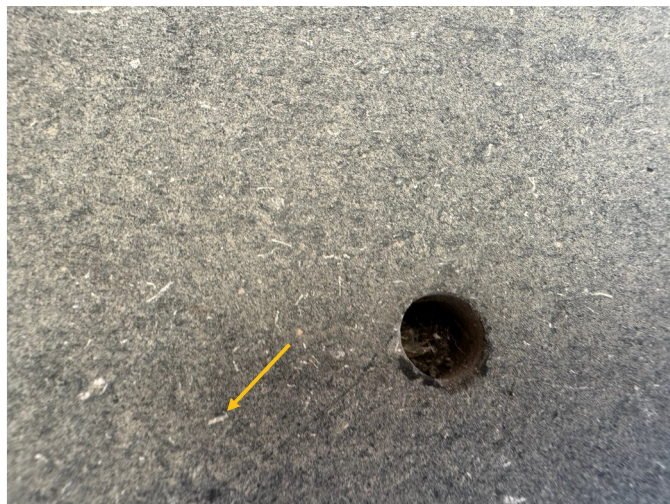
| Eindbeoordeling materiaalrisico | Verhoogd materiaalrisico en/of verhoogde kans op vezelvrijgave |

| Asbestsoort (vezeltype) | Crocidoliet aanwezig |
| Toestand van het materiaal | Licht beschadigd, licht verweerd. Intact calciumsilicaatmateriaal of categorie III 'gebondenheid' |

| Beschrijving | Afdekplaat vezelcement |
| Asbestmateriaal | Plaat, paneel, tablet - Generiek |

Verwijderen

- Verwijder dit asbestmateriaal zo snel mogelijk. Volg de toestand goed op.
- Voer bijkomende staalname(s) uit.

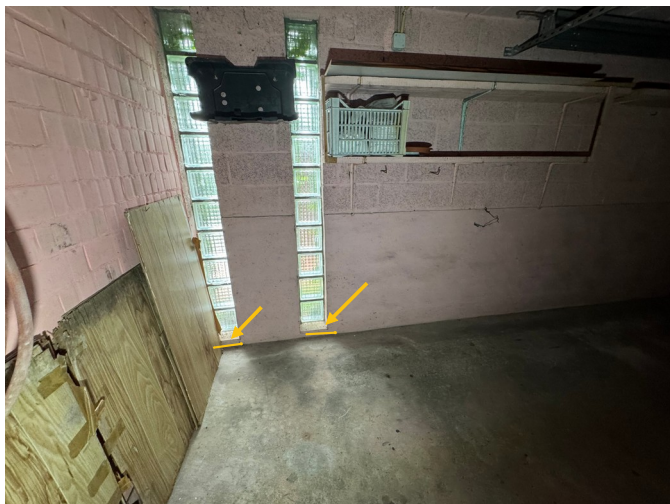
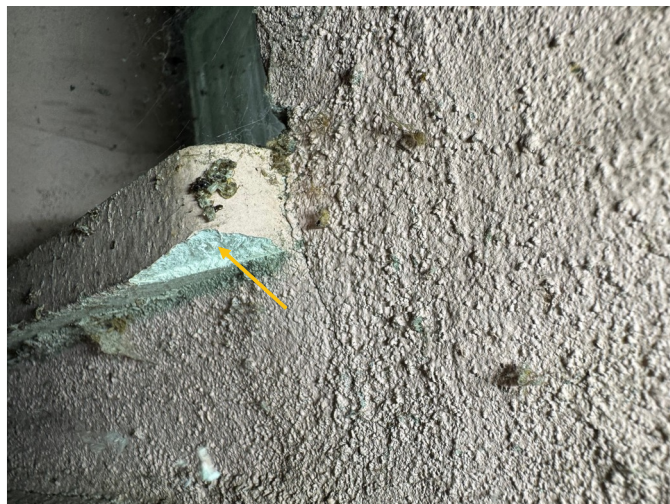
| Eindbeoordeling materiaalrisico | Laag materiaalrisico en/of verlaagde kans op vezelvrijgave |

| Asbestsoort (vezeltype) | Alleen chrysotiel |
| Toestand van het materiaal | Licht beschadigd, licht verweerd. Intact calciumsilicaatmateriaal of categorie III 'gebondenheid' |

| Beschrijving | Vensterbank massal binnenzijde |
| Asbestmateriaal | Plaat, paneel, tablet - Type Massal |

Zorgvuldig beheren

- Zorg voor een veilig beheer. Vermijd het beschadigen van het asbestmateriaal. Controleer de toestand jaarlijks op wijzigingen.

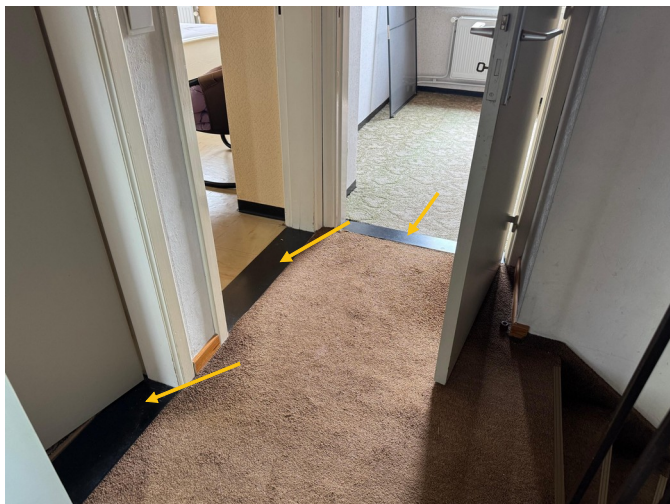
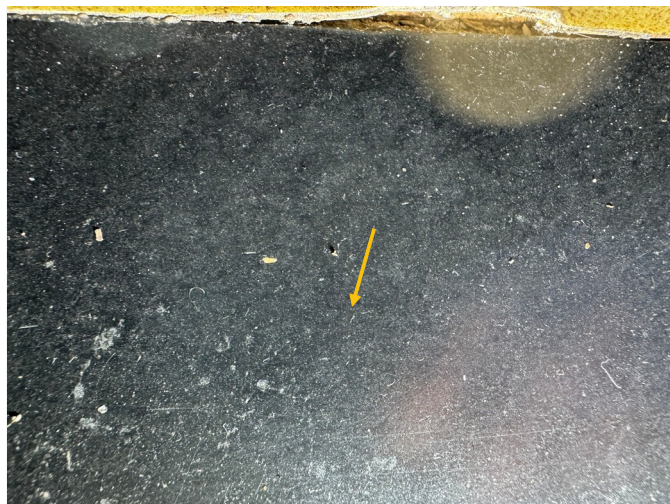
| Eindbeoordeling materiaalisico | Laag materiaalisico en/of verlaagde kans op vezelvrijgave |

| Asbestsoort (vezeltype) | Alleen chrysotiel |
| Toestand van het materiaal | Licht beschadigd, licht verweerd. Intact calciumsilicaatmateriaal of categorie III 'gebondenheid' |

| Beschrijving | Deurdorpel massal |
| Asbestmateriaal | Plaat, paneel, tablet - Type Massal |

Zorgvuldig beheren

- Zorg voor een veilig beheer. Vermijd het beschadigen van het asbestmateriaal. Controleer de toestand jaarlijks op wijzigingen.

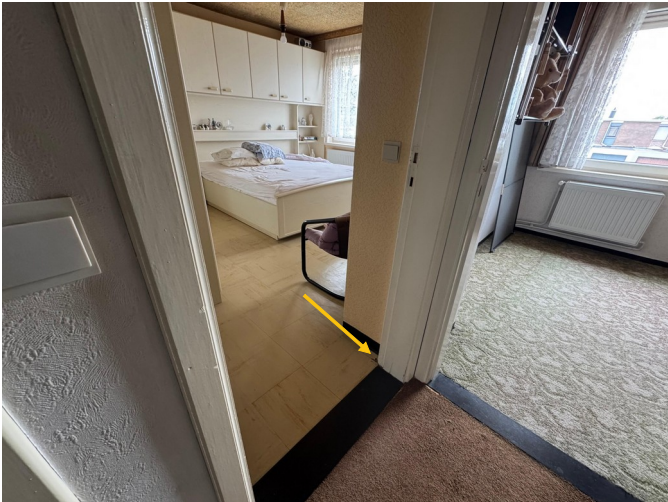
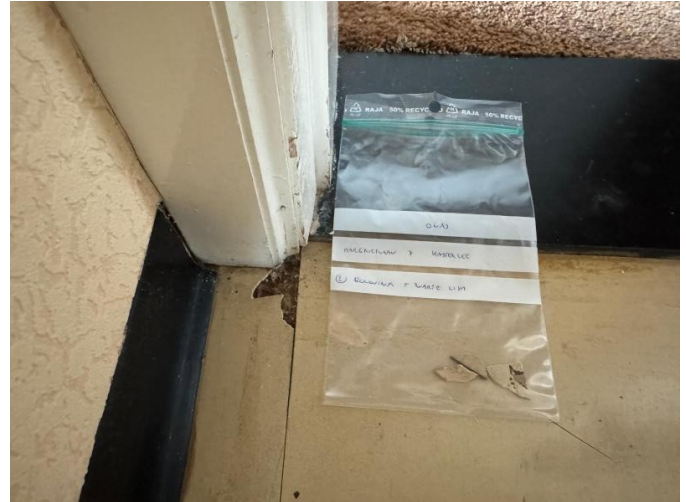
## Fiche 14: Tegel colovinyl (+zie fiche zwarte/bruine lijm)

Geen asbest

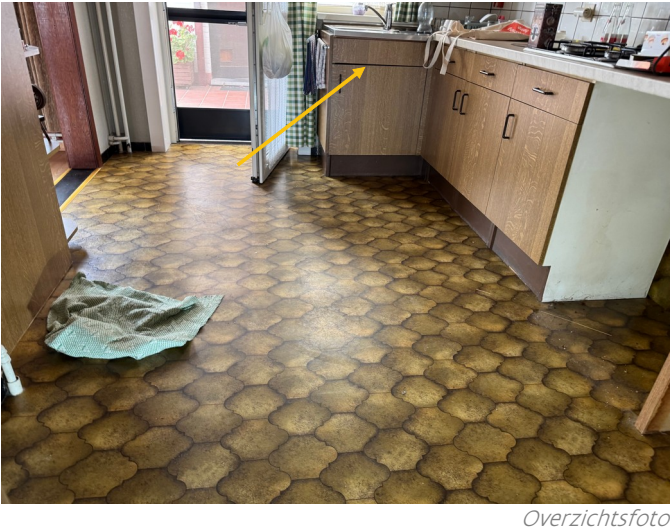
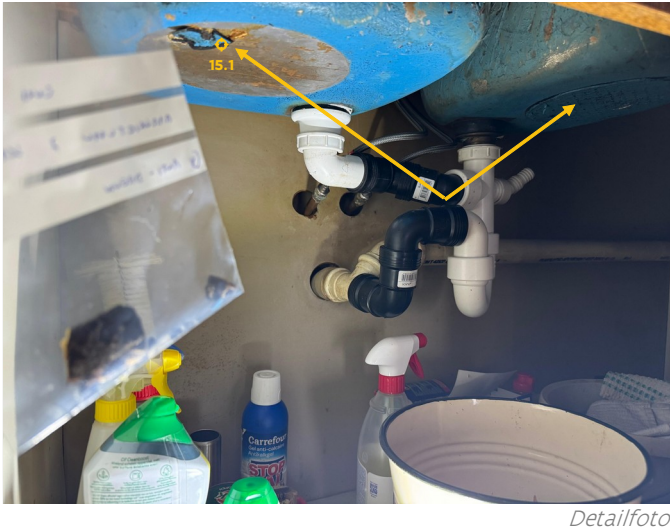
Geen asbest

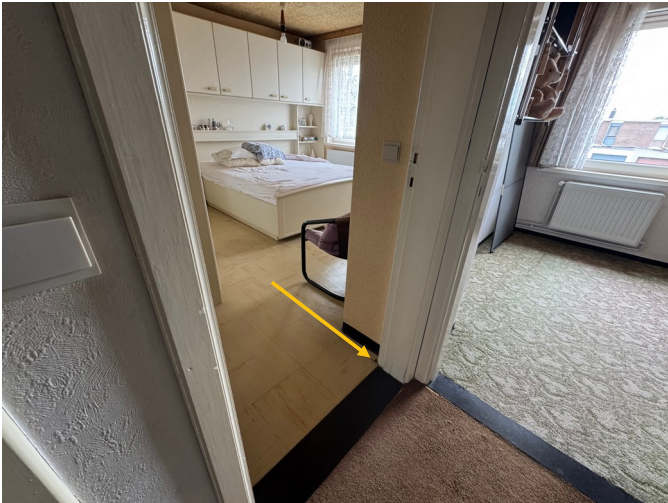
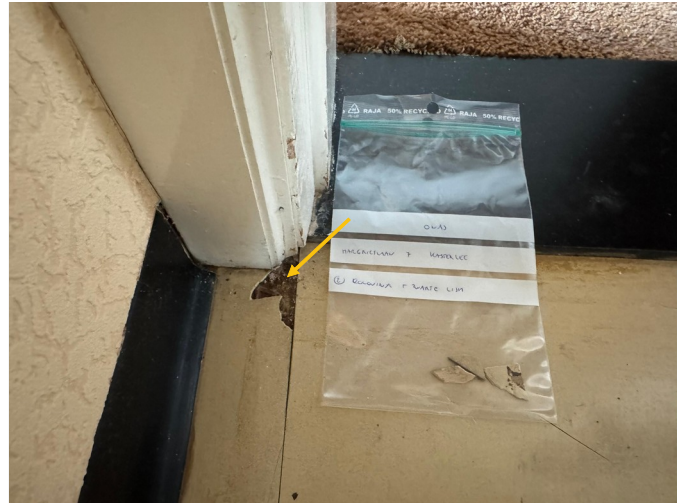
## Fiche 16: Zwarte/bruine lijm

Geen asbest

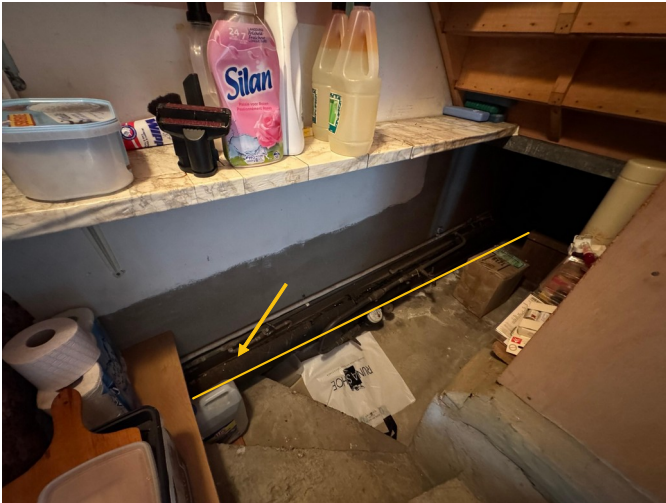
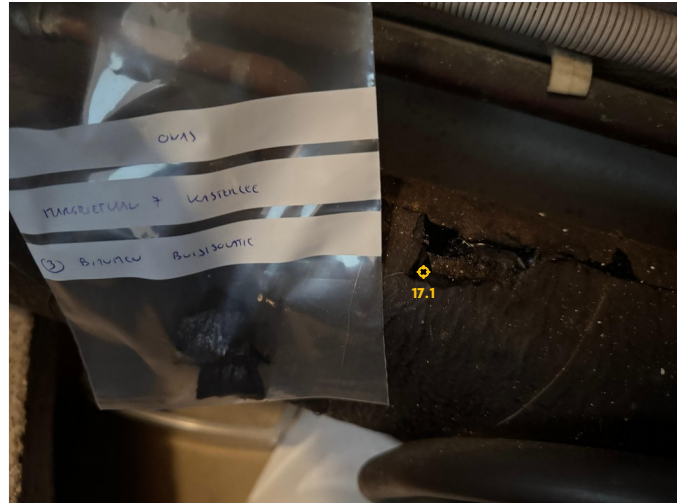
## Fiche 17: Bitumen buisisolatie kelder

Geen asbest

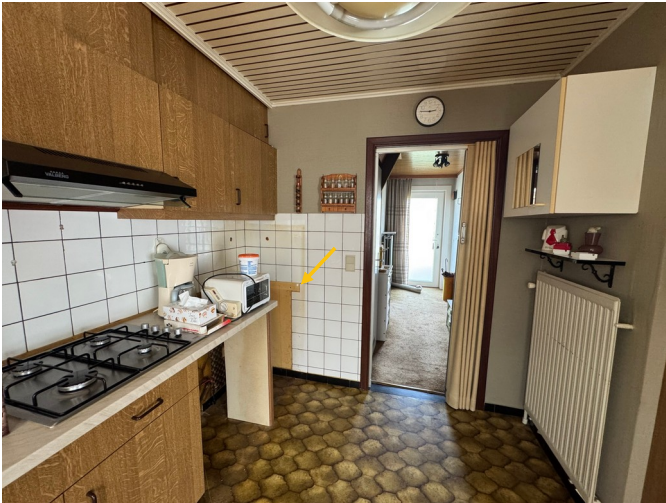
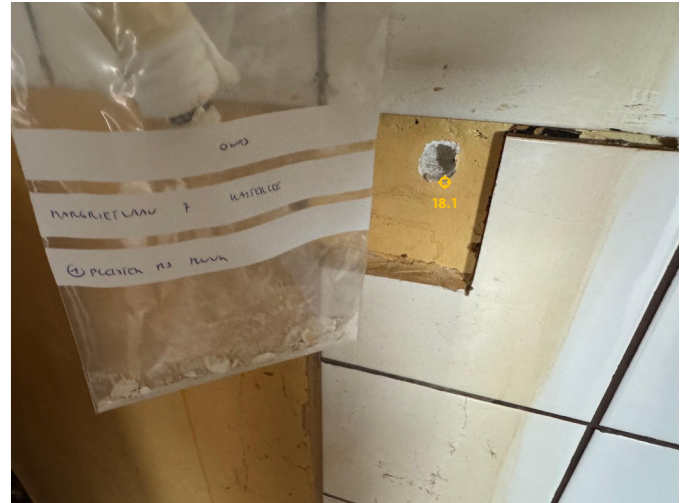
## Fiche 18: Pleister wanden

Geen asbest
