# Asbestinventarisatetest

Kuitenbergstraat 33, 9940 Evergem

Attestnummer : 20250911-000131.001

Uitgegeven op : 11.09.2025

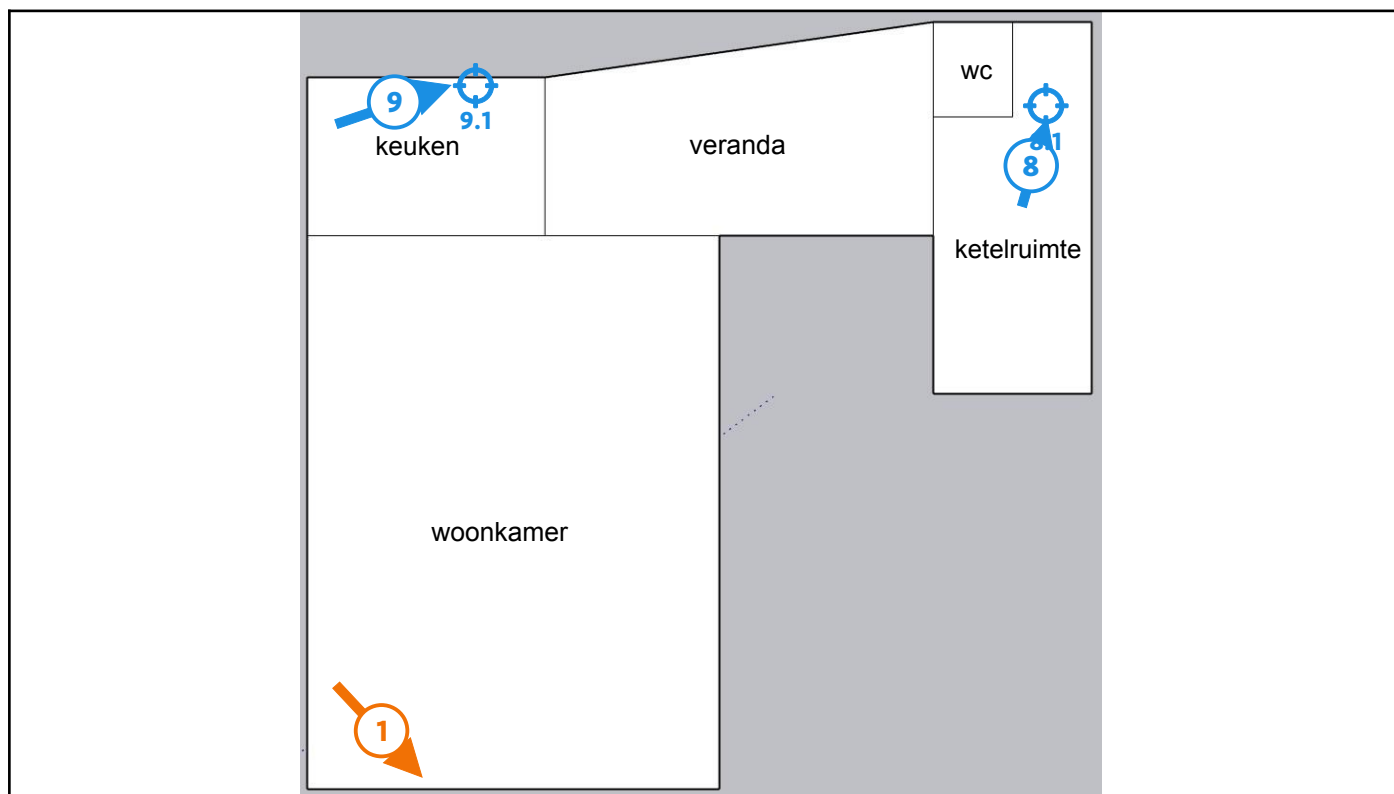
## Plan 1.2: V0

| Beschrijving | Type | Actie |
|---|---|---|
| 1. Bakeliet | Asbestmateriaal | <a href="#">Verwijderen</a> |

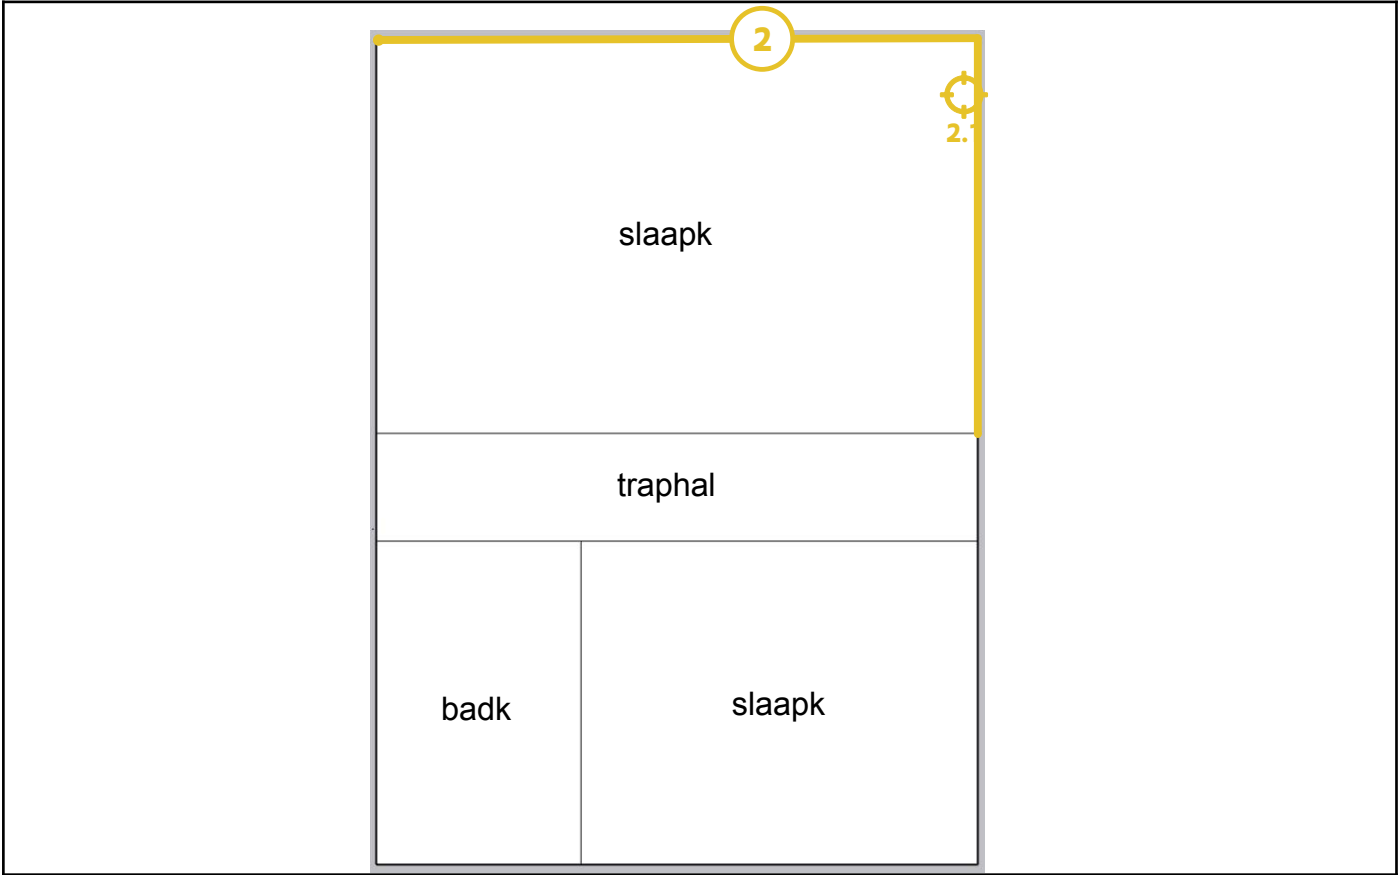
# Plan 1.5: V1

| Beschrijving | Type | Actie |
|---|---|---|
| 2. Cementplaat | Asbestmateriaal | Zorgvuldig beheren |

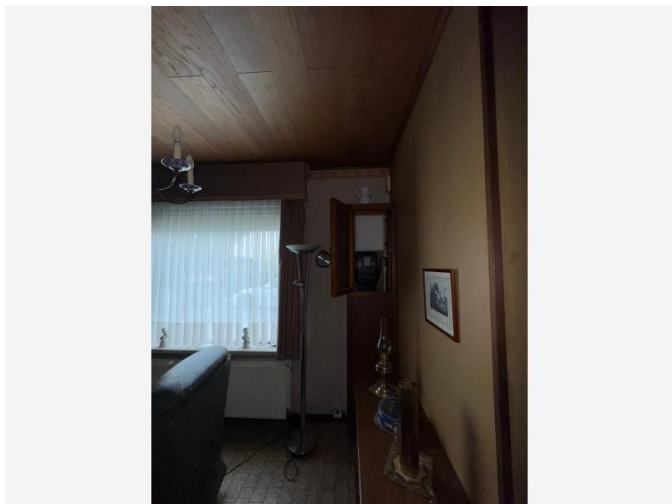
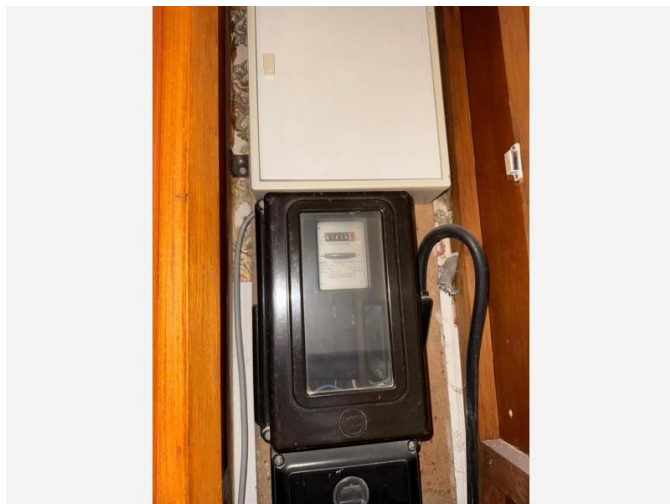
## Conclusie

Het asbestmateriaal valt onder de mijlpaal van 2040.

| Eindbeoordeling materiaalrisico | Verhoogd materiaalrisico en/of verhoogde kans op vezelvrijgave |

| Asbestsoort (vezeltype) | Crocidoliet aanwezig |
| Toestand van het materiaal | Licht beschadigd, licht verweerd. Intact calciumsilicaatmateriaal of categorie III 'gebondenheid' |

| Beschrijving | Bakeliet |
| Asbestmateriaal | Plaat, paneel, tablet - Type Bakeliet |

- Verwijder dit asbestmateriaal zo snel mogelijk. Volg de toestand goed op.
- Voer bijkomende staalname(s) uit.

- Eenvoudige handelingen: mag via doe-het-zelf of door werknemer(s) met opleidingsattest eenvoudige handelingen  
Deze toepassing kan door een aannemer die over een opleidingsattest eenvoudige handelingen beschikt of door een particulier (doe-het-zelf), verwijderd worden indien er geen verhoogd risico op vrijgave van asbestvezels (max. concentratie 0,01 vezels/cm<sup>3</sup> - CODEX Art. VI.3-54) ontstaat en de toepassing voorafgaand wordt gefixeerd/bevochtigd; de individuele elementen zonder machinale werktuigen en zonder breken of gooien een voor een losgemaakt worden; en ten slotte in gesloten verpakking weggevoerd worden naar een erkend afvalpunt (recyclagepark).

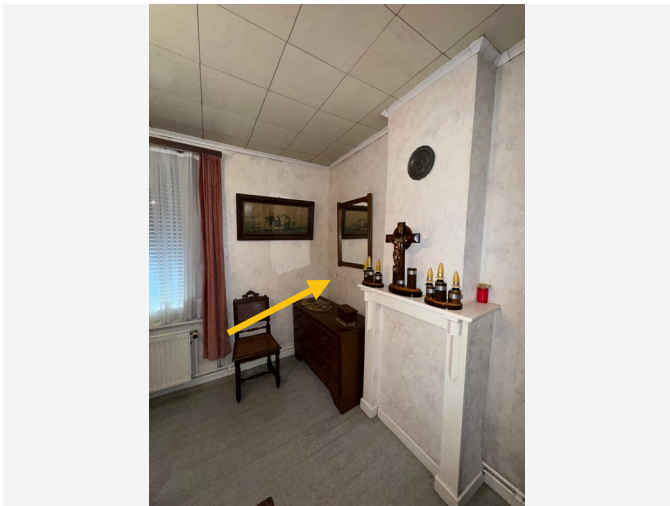
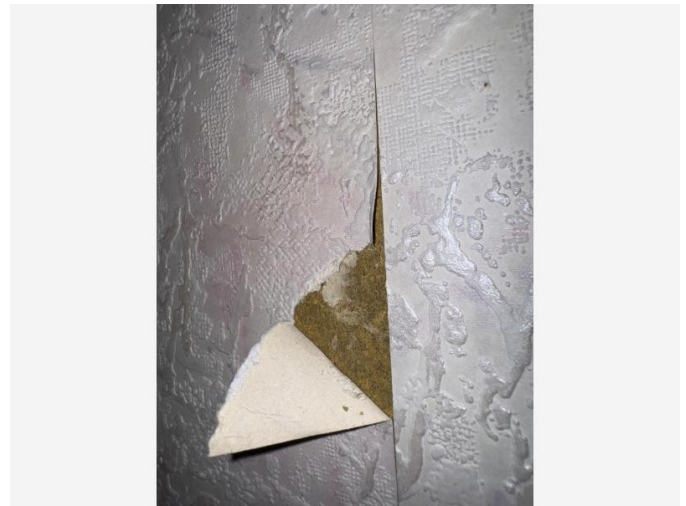
## Conclusie

Het asbestmateriaal valt onder de mijlpaal van 2040.

| Eindbeoordeling materiaalrisico | Zeer laag materiaalrisico en/of zeer lage kans op vezelvrijgave |

| Asbestsoort (vezeltype) | Alleen chrysotiel |
| Toestand van het materiaal | Licht beschadigd, licht verweerd. Intact calciumsilicaatmateriaal of categorie III 'gebondenheid' |

| Beschrijving | Cementplaat |
| Asbestmateriaal | Plaat, paneel, tablet - Type Menuiserie |

- Zorg voor een veilig beheer. Vermijd het beschadigen van het asbestmateriaal. Controleer de toestand jaarlijks op wijzigingen.

- Eenvoudige handelingen: mag via doe-het-zelf of door werknemer(s) met opleidingsattest eenvoudige handelingen  
Deze toepassing kan door een aannemer die over een opleidingsattest eenvoudige handelingen beschikt of door een particulier (doe-het-zelf), verwijderd worden indien er geen verhoogd risico op vrijgave van asbestvezels (max. concentratie 0,01 vezels/cm<sup>3</sup> - CODEX Art. VI.3-54) ontstaat en de toepassing voorafgaand wordt gefixeerd/bevochtigd; de individuele elementen zonder machinale werktuigen en zonder breken of gooien een voor een losgemaakt worden; en ten slotte in gesloten verpakking weggevoerd worden naar een erkend afvalpunt (recyclagepark).

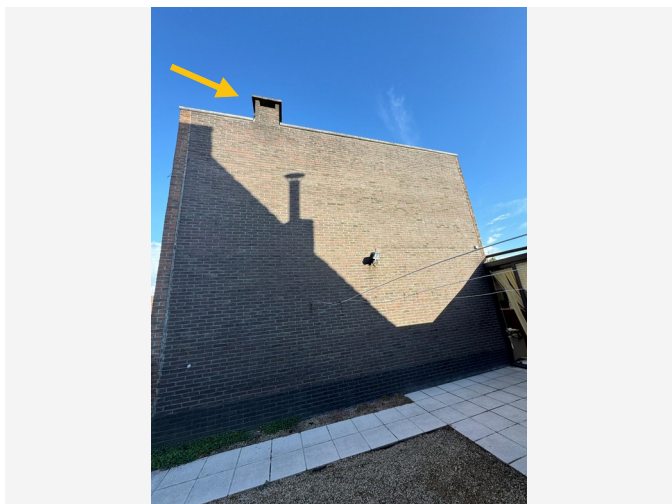
**Reden:** Het te onderzoeken materiaal situeert zich hoger dan 3,50 m te rekenen vanaf een veilige ondergrond

**Uitleg van de asbestdeskundige:** De schouw bevat binnenin mogelijk een asbestcement rookgaskanaal. Laat dit onderzoeken bij eventuele werken.

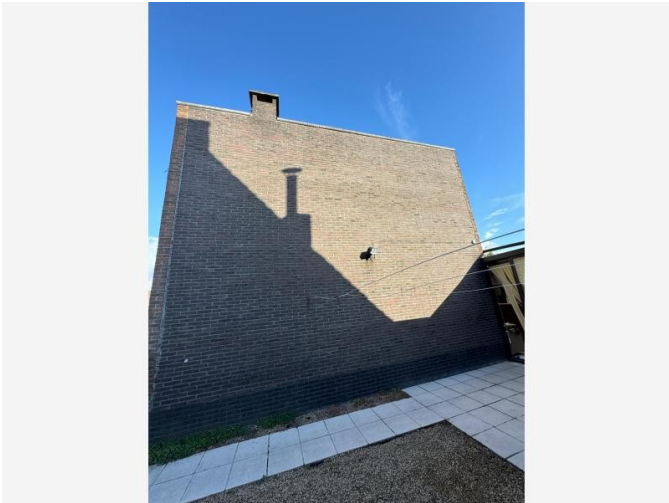
**Reden:** Het te onderzoeken materiaal situeert zich hoger dan 3,50 m te rekenen vanaf een veilige ondergrond

**Uitleg van de asbestdeskundige:** In het kader van een asbestattest voor overdracht (verkoop, schenking), hoeven toepassingen die zich hoger dan 3,5m vanaf een veilige ondergrond situeren, niet onderzocht te worden.

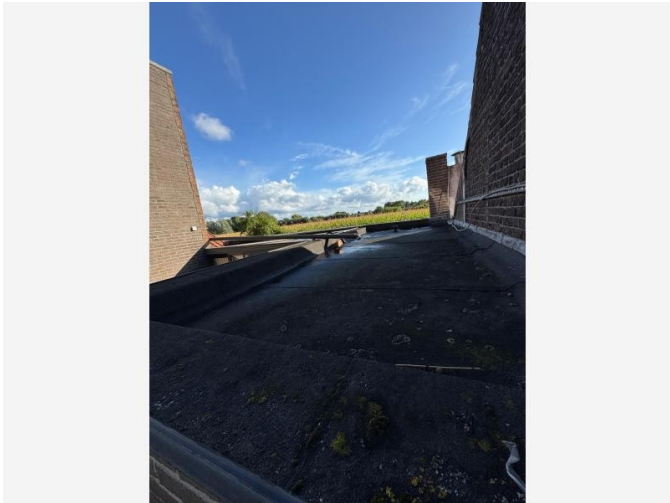
De dakbedekking is niet asbestverdacht.

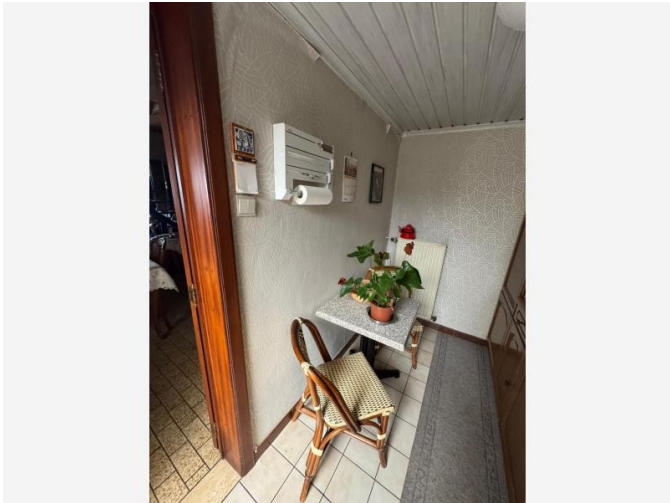
Geen pleisterwerk plafond.

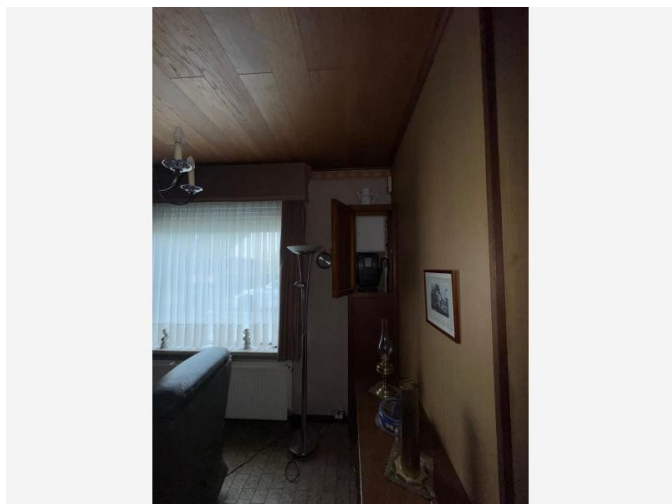
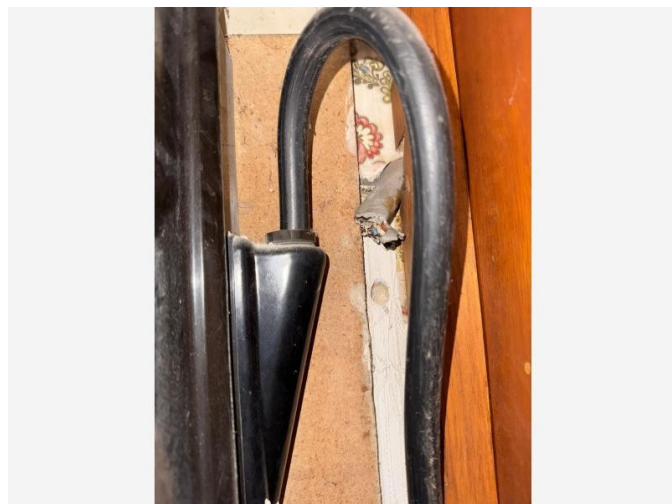
## Fiche 7: Pleisterwerk wanden

Geen asbest

| # | Type | Referentie | Resultaat |
|---|---|---|---|
| 7.1 | Mengmonster | -1 | Geen asbest |

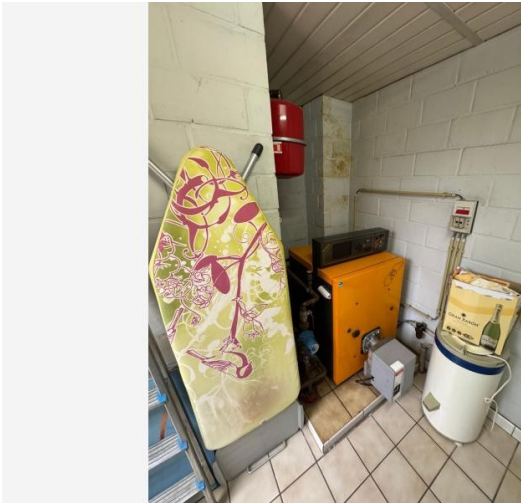
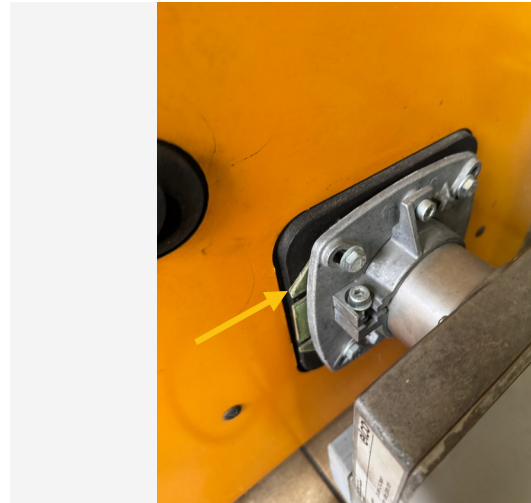
## Fiche 8: Pakking CV-ketel

Geen asbest

| # | Type | Referentie | Resultaat |
|---|---|---|---|
| 8.1 | Puntmonster | -3 | Geen asbest |

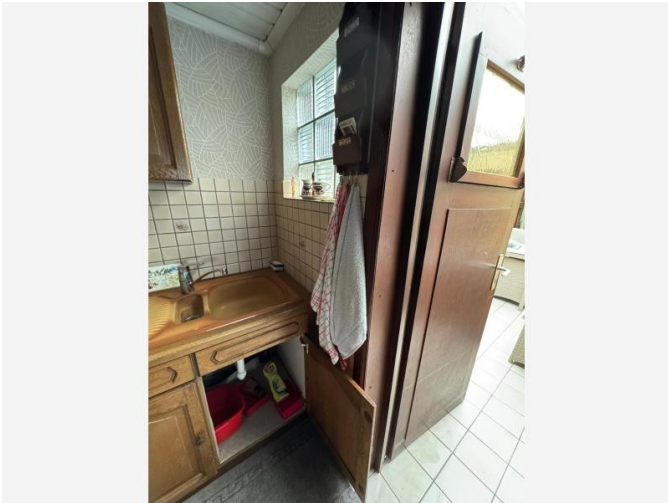
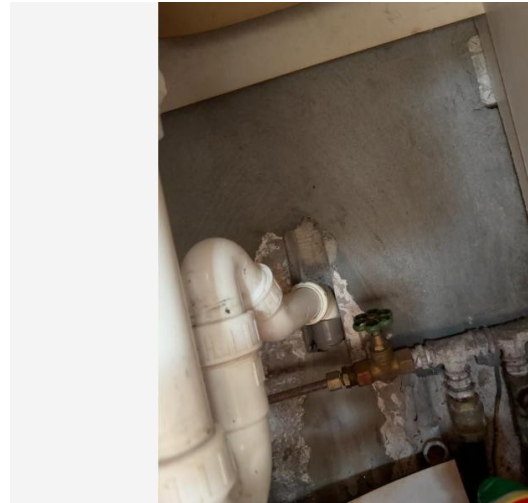
## Fiche 9: Tegellijm

Geen asbest

| # | Type | Referentie | Resultaat |
|---|---|---|---|
| 9.1 | Puntmonster | -2 | Geen asbest |
