# Asbestinventarisatetest

Otterdaelstraat 42, 2310 Rijkevorsel

Attestnummer : 20240429-000287.000

Uitgegeven op : 29.04.2024

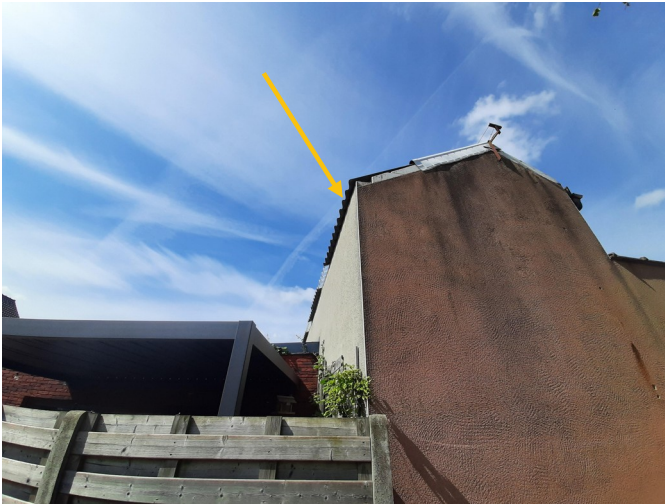
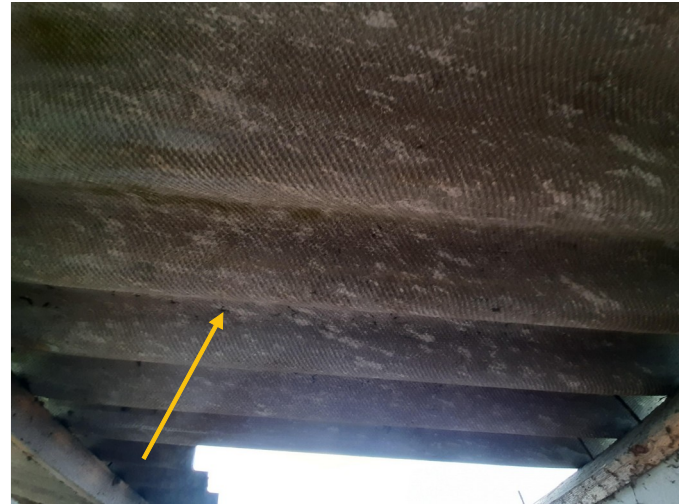
Het asbestmateriaal valt onder de mijlpaal van 2034.

### Risicobeoordeling

| Eindbeoordeling materiaalrisico | Verhoogd materiaalrisico en/of verhoogde kans op vezelvrijgave |

| Asbestsoort (vezeltype) | Crocidoliet aanwezig |
| Afschermingsgraad van het gehele materiaal | Geheel of deels (ook) vrij aan de binnenlucht |
| Toestand van het materiaal | Licht beschadigd, licht verweerd. Intact materiaal type Pical – asbestboard of categorie III 'gebondenheid' |

| Beschrijving | Golfplaten |

| Hoeveelheid (oppervlakte - aantal) | <ul style="list-style-type: none"> <li>• 45,00 m<sup>2</sup> - 1 stuk</li> </ul> |

Verwijderen

- Scherm in afwachting van verwijdering het asbestmateriaal af van luchtstromingen en verstoring: bijvoorbeeld door het te verpakken, te fixeren, af te dekken, signalisatie - afbakening aan te brengen, ...
- Verwijder dit asbestmateriaal zo snel mogelijk. Volg de toestand goed op.
- Hemelwater dat afspoelt van asbestcement daken of gevels kan asbestdeeltjes bevatten. Gebruik het enkel voor gesloten circuits (bv. spoelen toiletten). Reinig na het vervangen van het dak of de gevel de dakgoten en regenwaterput of -ton om asbesthoudend sediment of slib te verwijderen
- Voer bijkomende staalname(s) uit.

- Eenvoudige handelingen: mag via doe-het-zelf of door werknemer(s) met opleidingsattest eenvoudige handelingen  
Deze golfplaten mogen zelf verwijderd worden.  
Fixeer de toepassing voor en tijdens het verwijderen met fixeermiddel.

De golfplaten dubbelverpakt afvoeren.

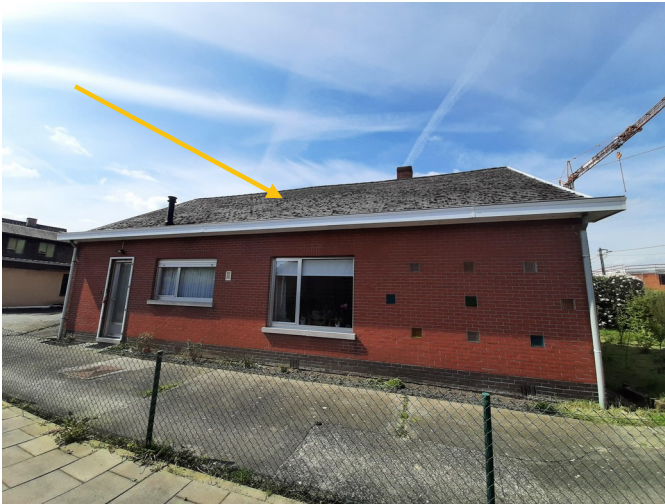
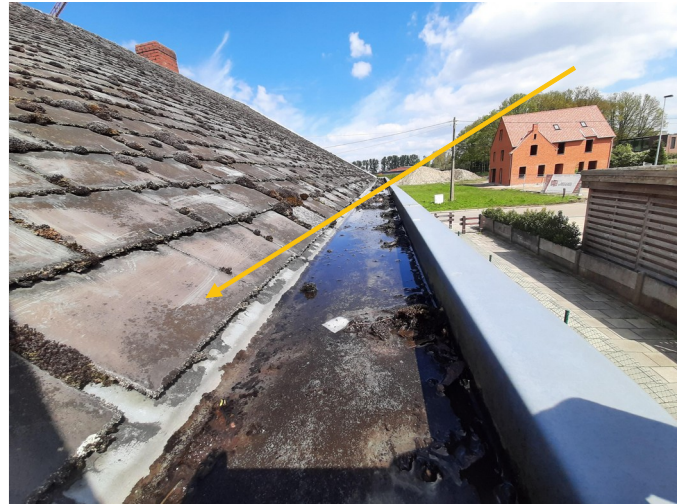
Het asbestmateriaal valt onder de mijlpaal van 2034.

| Eindbeoordeling materiaalisico | Verhoogd materiaalisico en/of verhoogde kans op vezelvrijgave |

| Asbestsoort (vezeltype) | Crocidoliet aanwezig |
| Toestand van het materiaal | Licht beschadigd, licht verweerd. Intact materiaal type Pical – asbestboard of categorie III 'gebondenheid' |

| Beschrijving | Dak leien |
| Hoeveelheid (oppervlakte - aantal) | • 200,00 m <sup>2</sup> - 1 stuk |

Verwijderen

- Zorg voor een veilig beheer en verwijder dit asbestmateriaal wanneer het bij werken eenvoudig bereikbaar wordt. Controleer de toestand jaarlijks op wijzigingen.
- Verwijder dit asbestmateriaal zo snel mogelijk. Volg de toestand goed op.
- Hemelwater dat afspoelt van asbestcement daken of gevels kan asbestdeeltjes bevatten. Gebruik het enkel voor gesloten circuits (bv. spoelen toiletten). Reinig na het vervangen van het dak of de gevel de dakgoten en regenwaterput of -ton om asbesthoudend sediment of slib te verwijderen
- Voer bijkomende staalname(s) uit.

- Eenvoudige handelingen: mag via doe-het-zelf of door werknemer(s) met opleidingsattest eenvoudige handelingen  
Deze toepassing mag verwijderd worden door werknemers met opleidingsattest, vanwege de omvang van het werk en de kans dat de leien zullen breken of beschadigd geraken tijdens het verwijderen mogelijk is.

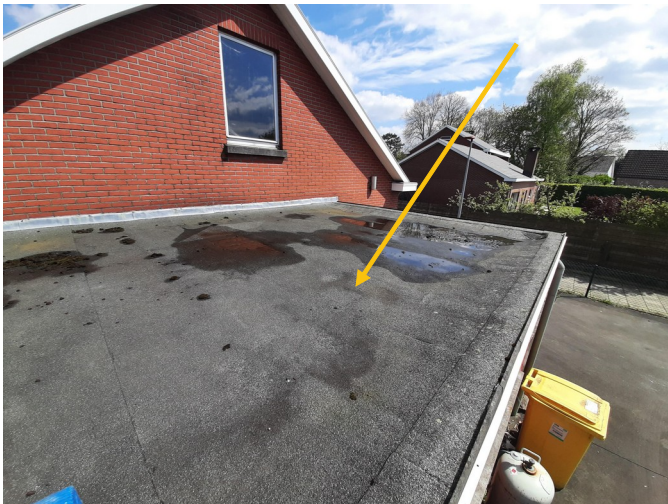
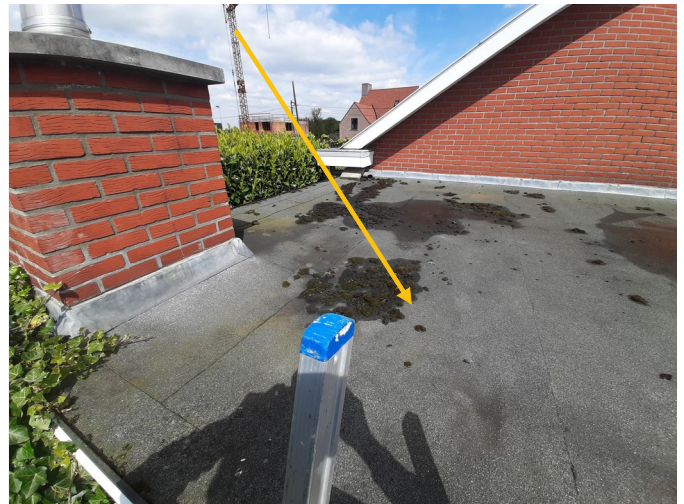
Het asbestmateriaal valt onder de mijlpaal van 2040.

Er werden geen stalen genomen vanwege da kans op lekschade aan het dak, hierdoor is de toepassing asbestverdacht.

| Eindbeoordeling materiaalrisico | Zeer laag materiaalrisico en/of zeer lage kans op vezelvrijgave |

| Asbestsoort (vezeltype) | Alleen chrysotiel |
| Toestand van het materiaal | Onbeschadigd, niet verweerd |

| Beschrijving | Roofing plat dak |

| Opmerking | <p>Volgens het inspectieprotocol is een monstername van roofing verplicht om dit te identificeren als niet-asbesthoudend. Een monstername is echter niet mogelijk wegens kans op lekkage. De toepassing wordt in de databank als asbestverdacht beschouwd.</p> <p>Mogelijks kunnen er ook asbestverdachte onderlagen aanwezig zijn.</p> <p>Het is aangewezen om extra controle uit te voeren bij eventuele renovatiewerken. Het vermelde oppervlakte betreft een beredeneerde schatting. Er worden geen rechten verleend aan dit oppervlakte.</p> |

Zorgvuldig beheren

- Zorg voor een veilig beheer. Vermijd het beschadigen van het asbestmateriaal. Controleer de toestand jaarlijks op wijzigingen.
- Voer bijkomende staalname(s) uit.

- Eenvoudige handelingen: mag via doe-het-zelf of door werknemer(s) met opleidingsattest eenvoudige handelingen  
Door de verlijming van de toepassing mag deze enkel verwijderd worden door werknemers met opleidingsattest eenvoudige handelingen.

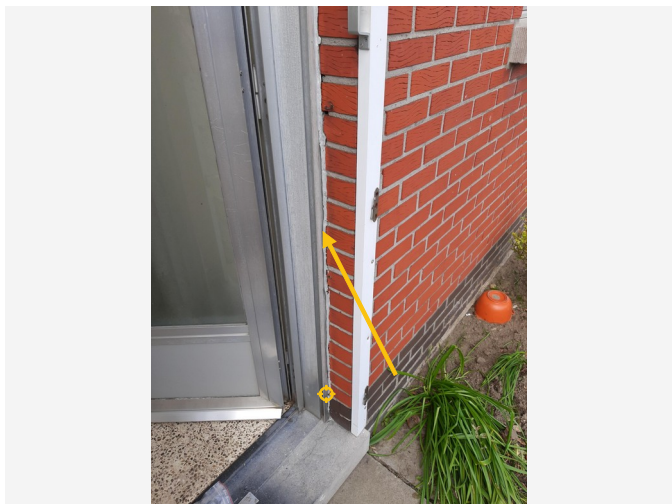
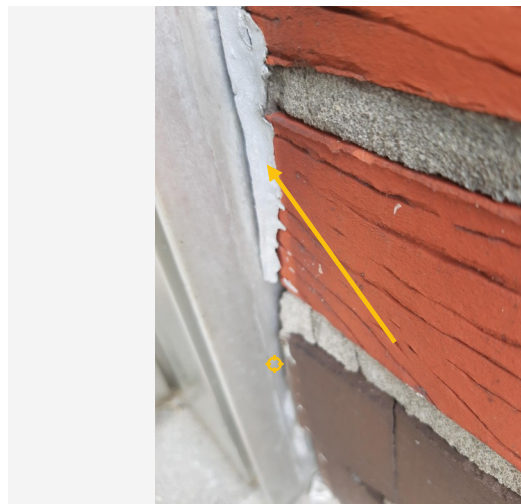
Het asbestmateriaal valt onder de mijlpaal van 2040.

| Eindbeoordeling materiaalisico | Laag materiaalisico en/of verlaagde kans op vezelvrijgave |

| Asbestsoort (vezeltype) | Alleen chrysotiel |
| Toestand van het materiaal | Licht beschadigd, licht verweerd. Intact materiaal type Pical – asbestboard of categorie III 'gebondenheid' |

| # | Type | Referentie | Resultaat |
|---|---|---|---|
| 4.1 | Puntmonster | PS24031.03 | Chrysotiel |

| Beschrijving | kit ramen |

Zorgvuldig beheren

- Zorg voor een veilig beheer. Vermijd het beschadigen van het asbestmateriaal. Controleer de toestand jaarlijks op wijzigingen.
- Zorg voor een veilig beheer en verwijder dit asbestmateriaal wanneer het bij werken eenvoudig bereikbaar wordt. Controleer de toestand jaarlijks op wijzigingen.

- Eenvoudige handelingen: mag via doe-het-zelf of door werknemer(s) met opleidingsattest eenvoudige handelingen  
Deze mastiek kan men best laten verwijderen wanneer het buitenschrijnwerk wordt vervangen door werknemers  
met opleidings attest eenvoudige handelingen.

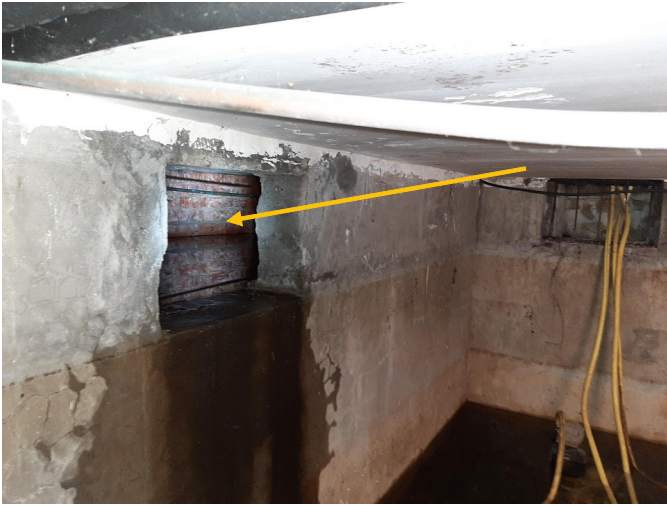
Situeringsfoto

#### Permanente beperking

**Reden:** Er is geen volledige risicobeoordeling mogelijk

**Uitleg van de asbestdeskundige:** De hoogte in de kruipruimte is lager dan 1m50

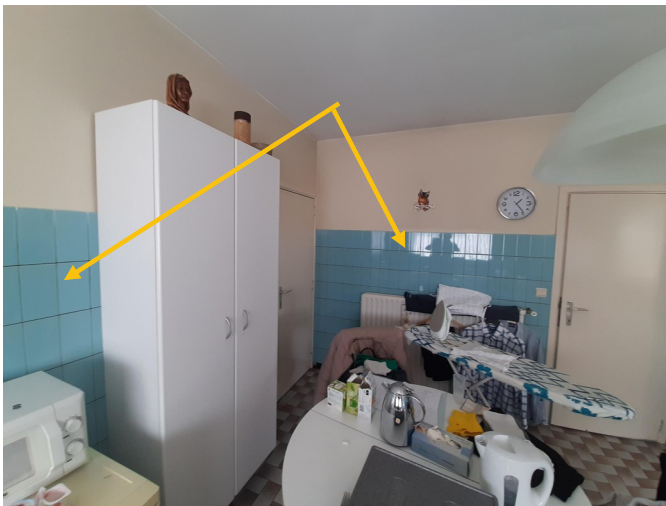
De wandtegels in de keuken, toilet en badkamer zijn intact, de deskundige kan geen uitspraak doen over de lijm of andere lagen achterliggend.

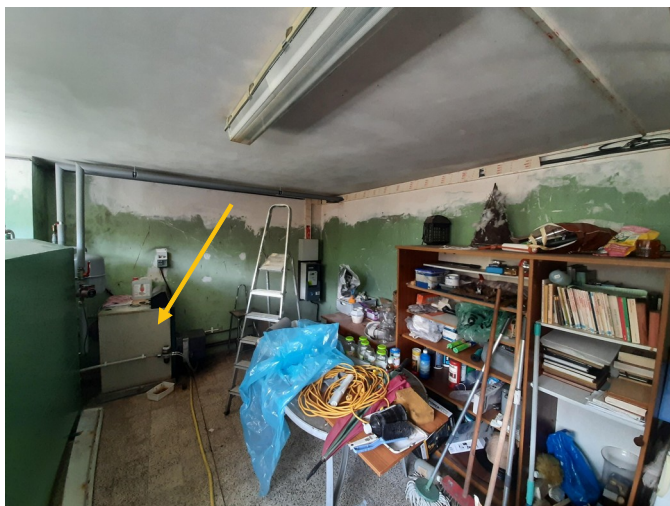
Mogelijks bevat deze CV-ketel asbesthoudende pakkingen, maar even goed niet.

De CV-ketel is veilig in gebruik , maar let op bij demontage.

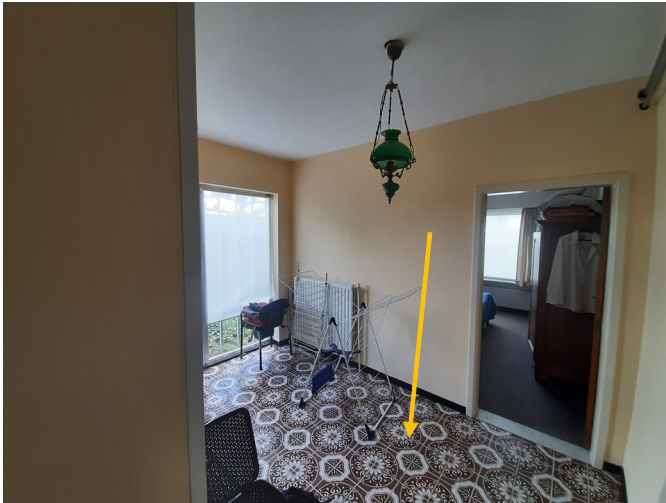
De vloertegels in de woning zijn nog intact, de deskundige kan geen uitspraak doen over de lijm of onderere lagen onderliggend.

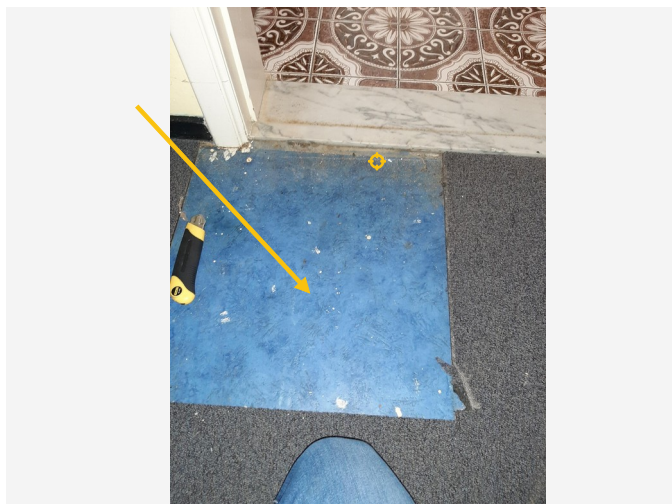
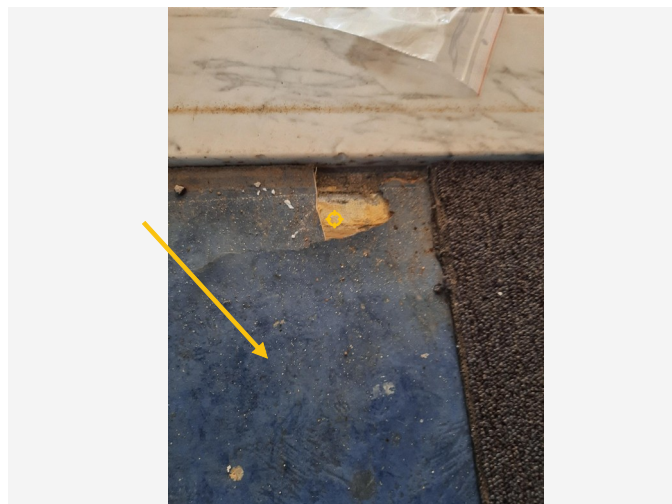
Geen asbest

| # | Type | Referentie | Resultaat |
|---|---|---|---|
| 9.1 | Puntmonster | PS24031.04 | Geen asbest |

| Beschrijving | vloerzeil slaapkamers |

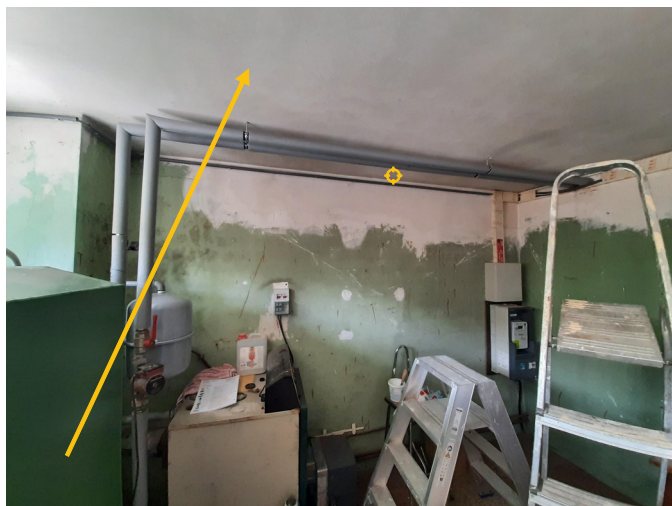
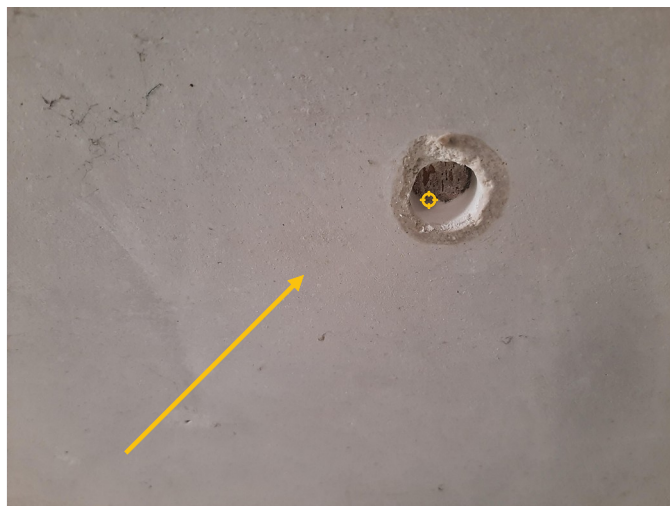
## Fiche 10: pleisterwerk plafond

Geen asbest

| # | Type | Referentie | Resultaat |
|---|---|---|---|
| 10.1 | Mengmonster | MS24031.02 | Geen asbest |

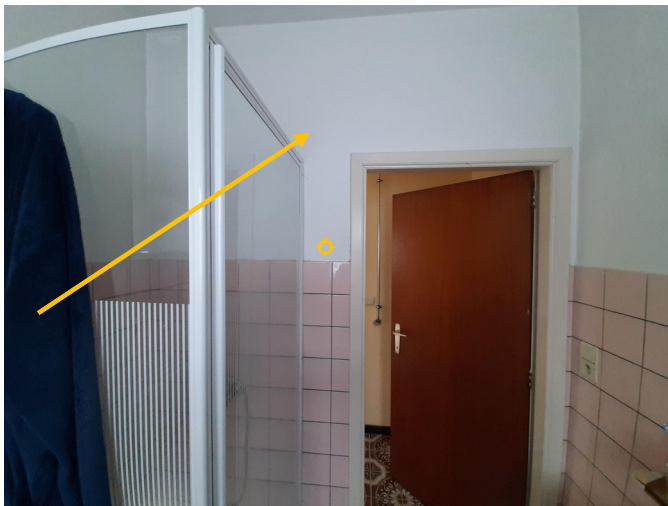
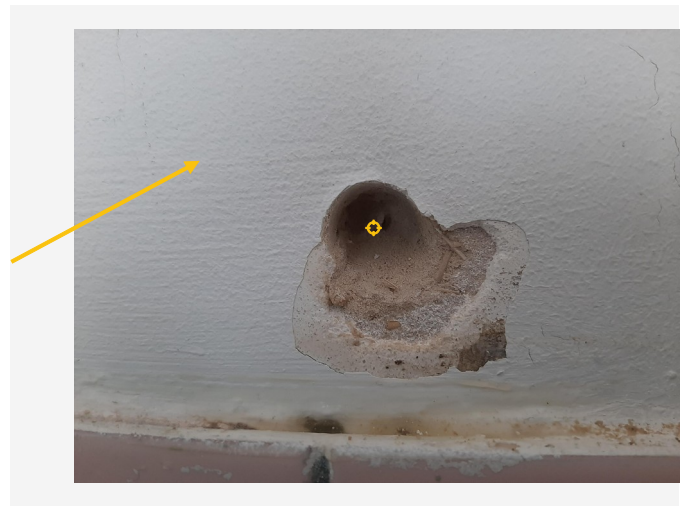
## Fiche 11: Pleisterwerk muren

Geen asbest

| # | Type | Referentie | Resultaat |
|---|---|---|---|
| 11.1 | Mengmonster | MS24031.01 | Geen asbest |

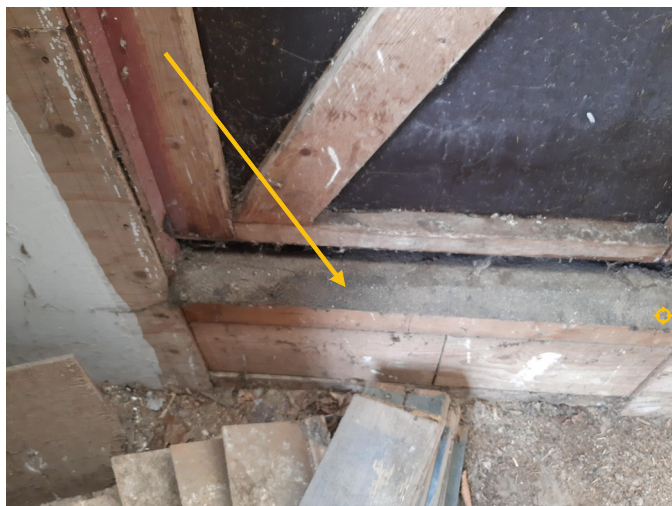
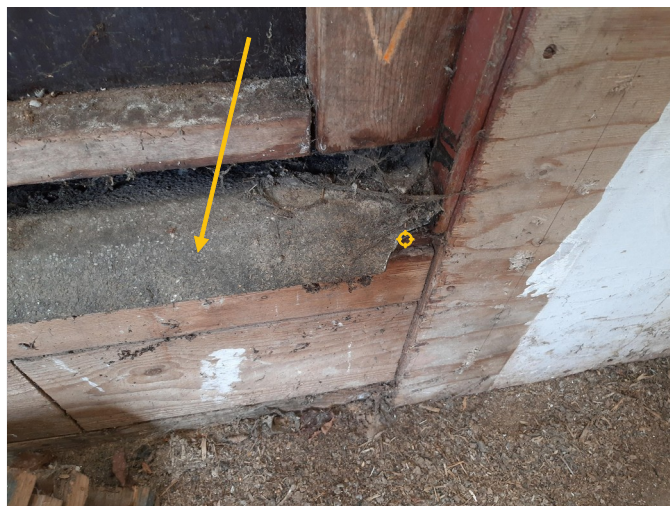
Geen asbest

| # | Type | Referentie | Resultaat |
|---|---|---|---|
| 12.1 | Puntmonster | PS24031.05 | Geen asbest |

| Beschrijving | Roofing in deuropeningen duiventil |
