# Asbestinventarisatetest

Neerhoeve 17/6, 2900 Schoten

Attestnummer : **20250921-000124.000**

Uitgegeven op : **21.09.2025**

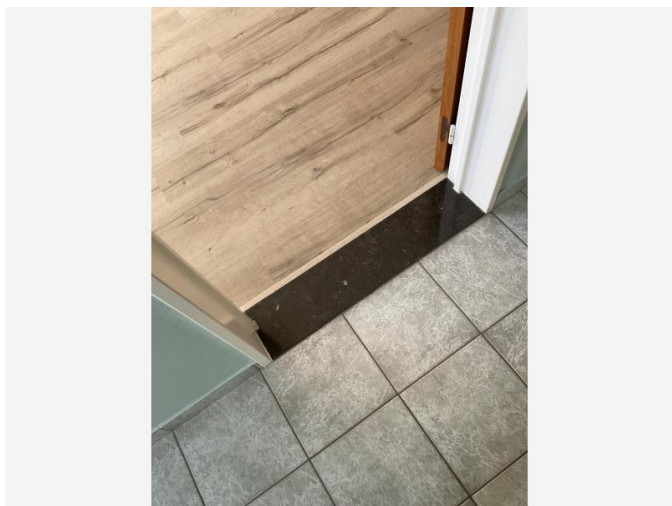
| Fiche 1: Dorpels..... | 14 |

Deze toepassing is van natuursteen en is hierdoor niet asbestverdacht.

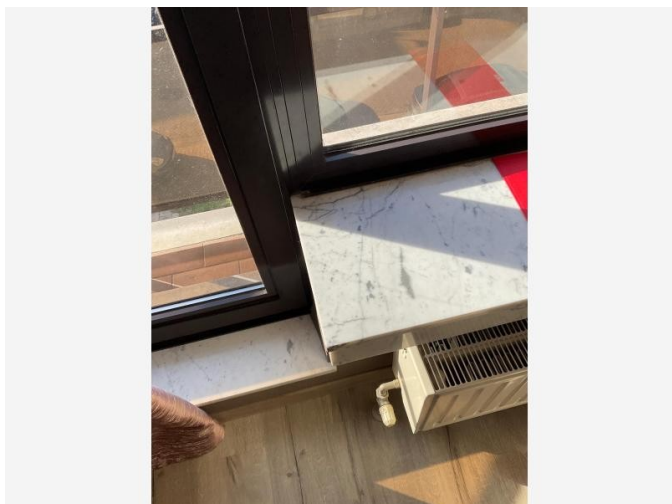
| Fiche 2: Vensterbanken..... | 15 |

Deze toepassing is van natuursteen en is hierdoor niet asbestverdacht.

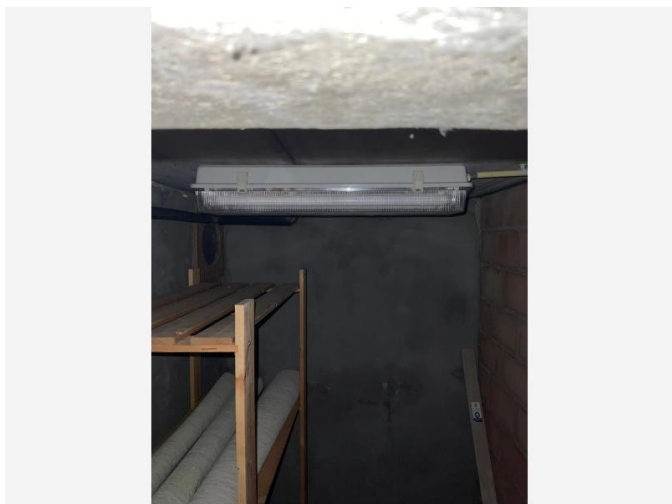
| Fiche 3: Berging..... | 16 |

In de berging zijn geen verdachte materialen aangetroffen.

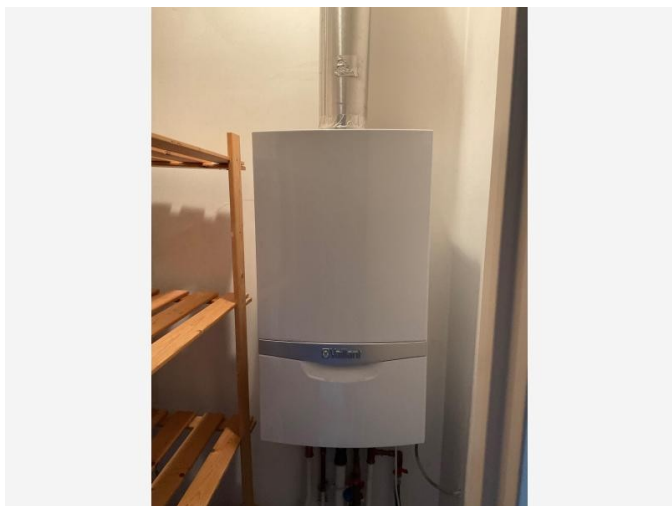
| Fiche 4: Verwarmingsketel..... | 17 |

Deze toepassing is van na 2001 en is hierdoor niet asbestverdacht.

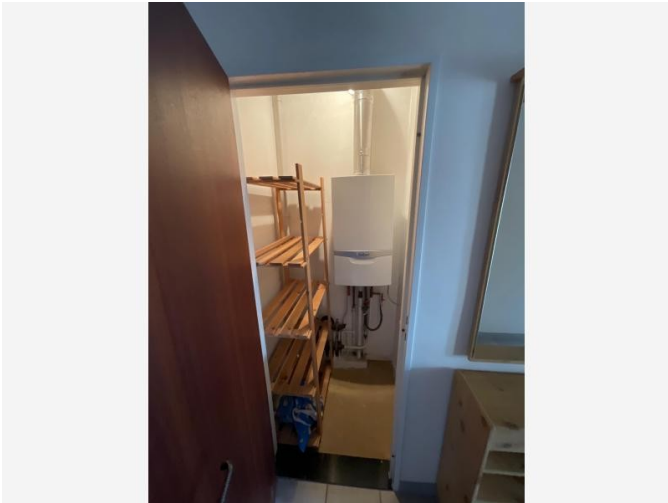
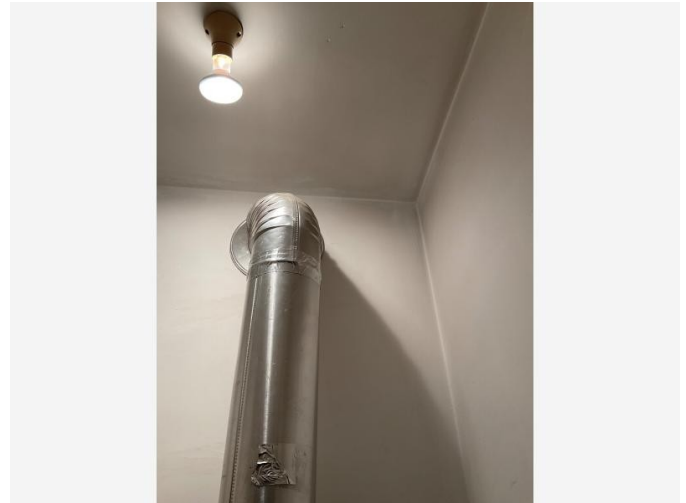
## Fiche 5: Pleister plafond

Geen asbest

| # | Type | Referentie | Resultaat |
|---|---|---|---|
| 5.1 | Mengmonster | mm4 | Geen asbest |

| Bindmiddel van materiaal | Gips - kalk |
| Gebondenheid op basis van bindmiddel | Niet-hechtgebonden |

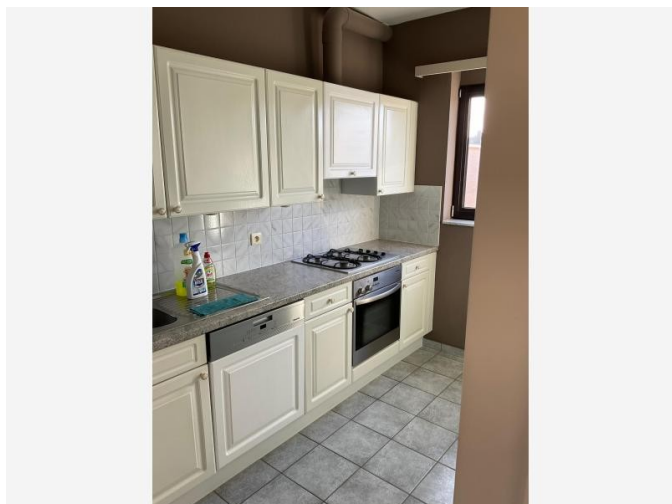
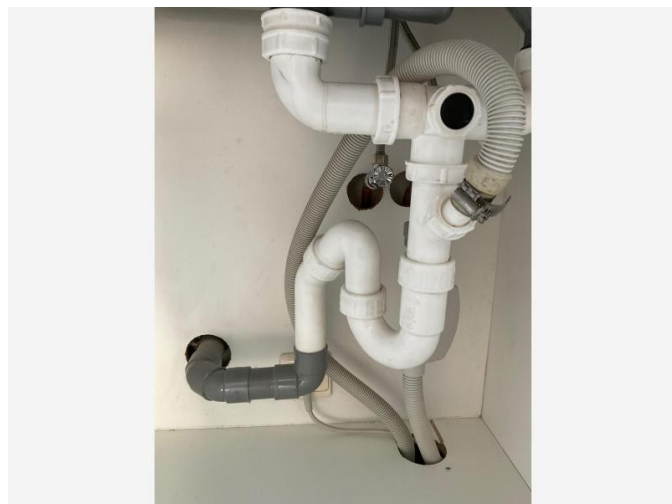
## Fiche 6: Pleister muur

Geen asbest

| # | Type | Referentie | Resultaat |
|---|---|---|---|
| 6.1 | Mengmonster | mm3 | Geen asbest |

| Bindmiddel van materiaal | Gips - kalk |
| Gebondenheid op basis van bindmiddel | Niet-hechtgebonden |
