# Asbestinventarisatetest

Smissenhoek 127, 9620 Zottegem

Attestnummer : 20251005-000097.000

Uitgegeven op : 05.10.2025

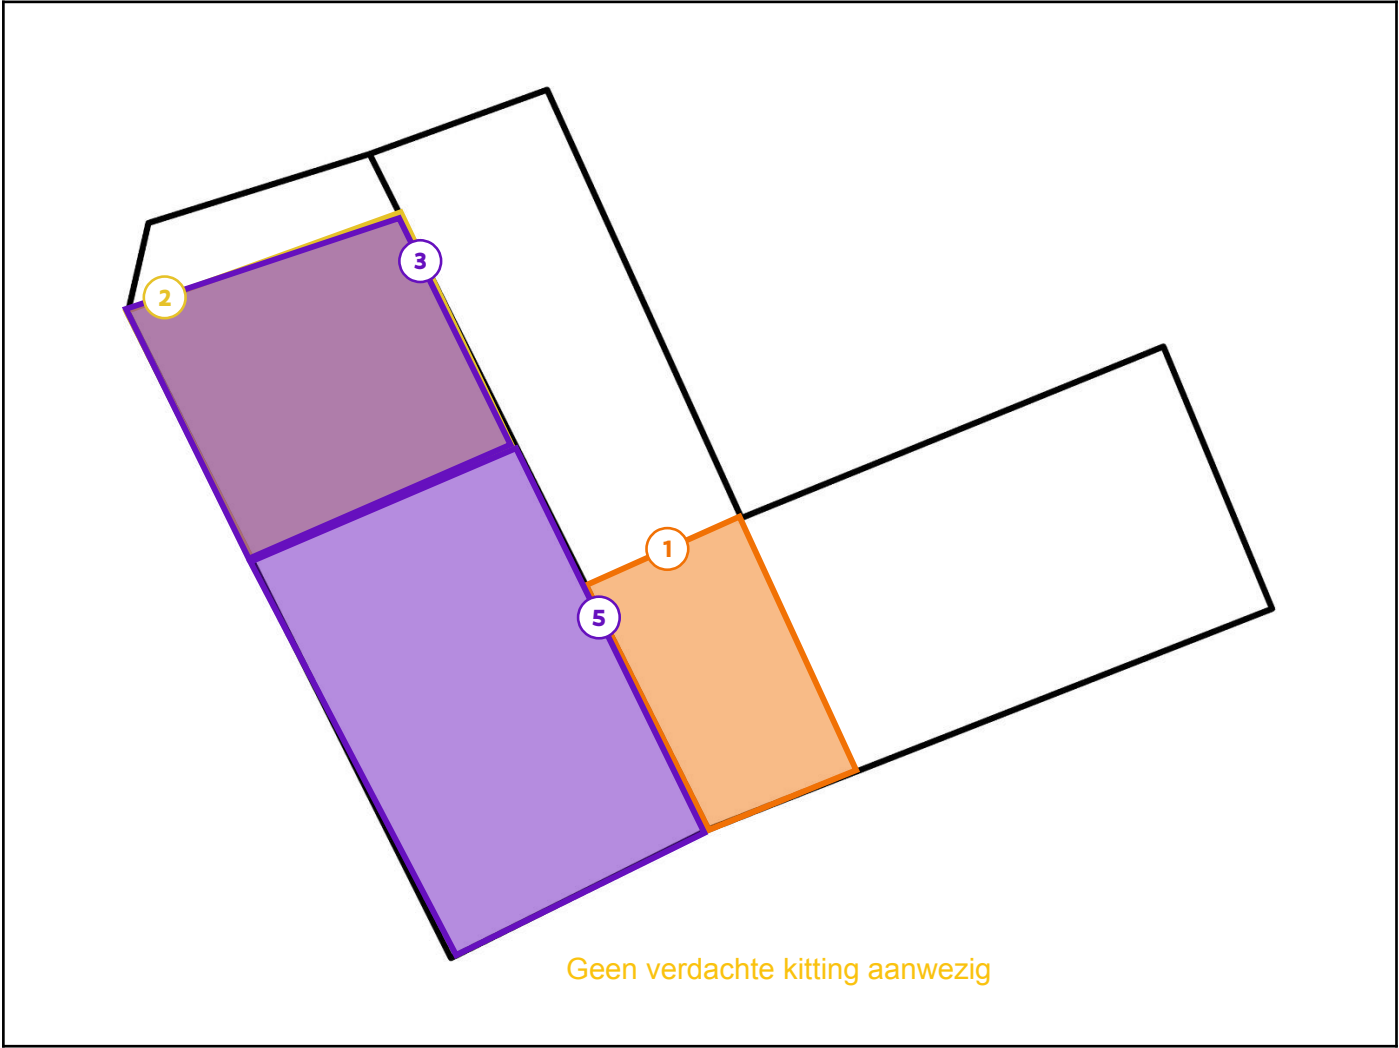
# Plan 1.5: Buitenschil

| Beschrijving | Type | Actie |
|---|---|---|
| 1. Dak uit Asbestverdachte leien | Asbestmateriaal | Verwijderen |
| 2. Roofing plat dak | Asbestmateriaal | Zorgvuldig beheren |
| 3. Plat dak | Beperking | - |

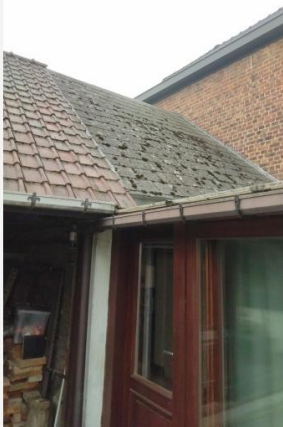
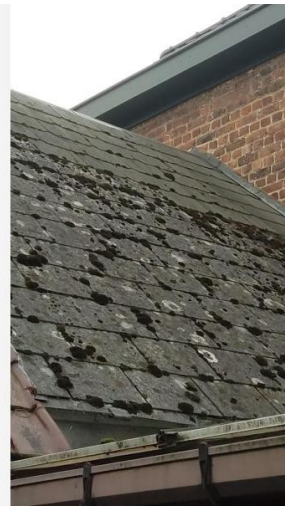
| Fiche 1: Dak uit Asbestverdachte leien..... | 13 |

| Eindbeoordeling materiaalisico | Verhoogd materiaalisico en/of verhoogde kans op vezelvrijgave |

| Asbestsoort (vezeltype) | Crocidoliet aanwezig |
| Toestand van het materiaal | Matig beschadigd, matig verweerd |

| Beschrijving | Dak uit Asbestverdachte leien |
| Hoeveelheid (oppervlakte - aantal) | • 20,00 m <sup>2</sup> - 1 stuk |

Het asbestmateriaal valt onder de mijlpaal van 2034.

- Verwijder dit asbestmateriaal zo snel mogelijk. Volg de toestand goed op.
- Hemelwater dat afspoelt van asbestcement daken of gevels kan asbestdeeltjes bevatten. Gebruik het enkel voor gesloten circuits (bv. spoelen toiletten). Reinig na het vervangen van het dak of de gevel de dakgoten en regenwaterput of -ton om asbesthoudend sediment of slib te verwijderen
- Voer bijkomende staalname(s) uit.

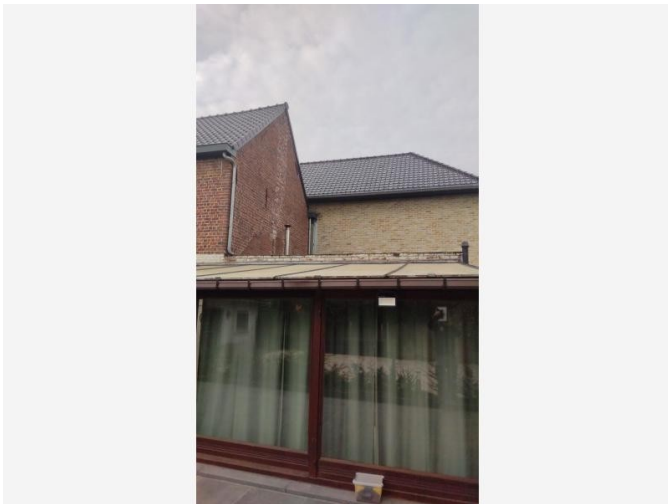
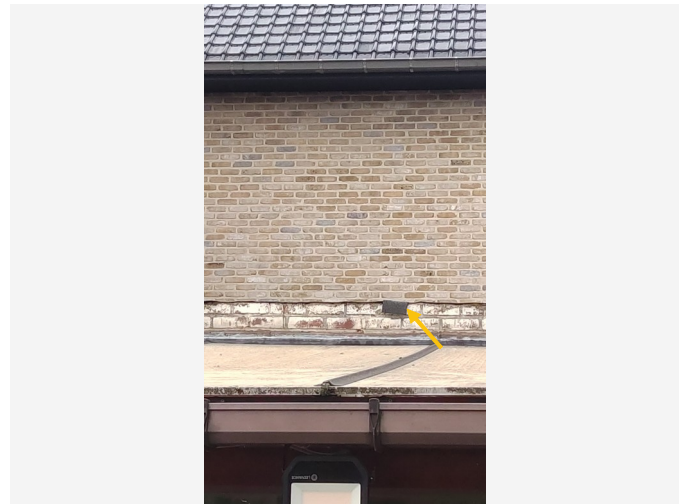
| Fiche 2: Roofing plat dak..... | 16 |

| Eindbeoordeling materiaalrisico | Zeer laag materiaalrisico en/of zeer lage kans op vezelvrijgave |

| Asbestsoort (vezeltype) | Alleen chrysotiel |
| Toestand van het materiaal | Onbeschadigd, niet verweerd |

| Beschrijving | Roofing plat dak |
| Opmerking | Verhinderde monstername. Het is niet mogelijk om op het plat dak te geraken. |

Het asbestmateriaal valt onder de mijlpaal van 2040.

- Zorg voor een veilig beheer. Vermijd het beschadigen van het asbestmateriaal. Controleer de toestand jaarlijks op wijzigingen.
- Voer bijkomende staalname(s) uit.

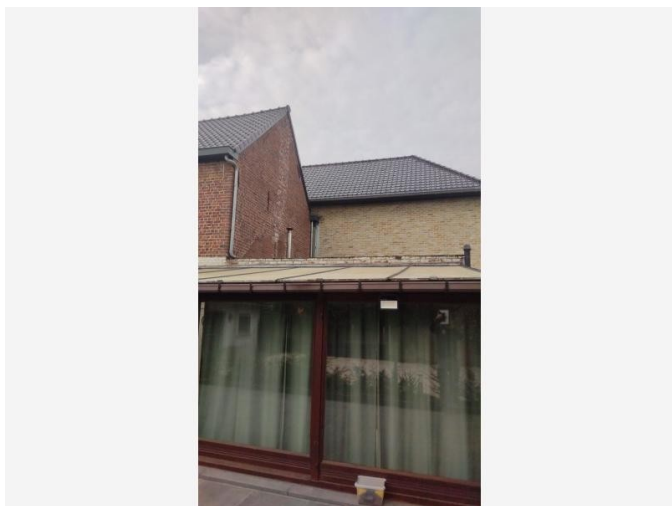
| Fiche 3: Plat dak..... | 20 |

**Reden:** Er is geen volledige risicobeoordeling mogelijk

**Uitleg van de asbestdeskundige:** Het plat dak is niet toegankelijk

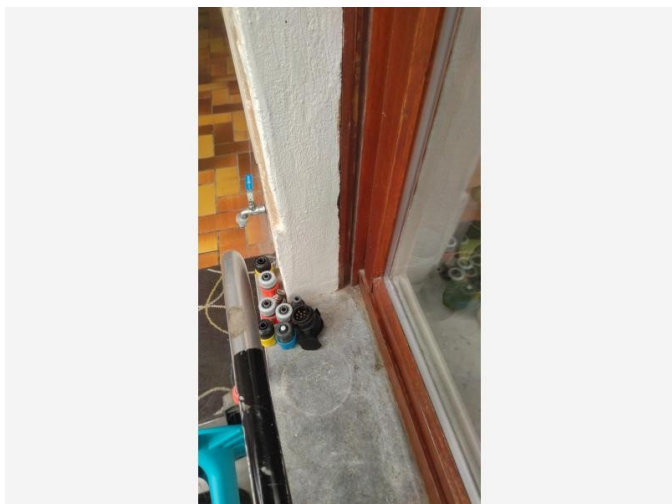
| Fiche 4: Kitramen..... | 22 |

Geen asbest aanwezig

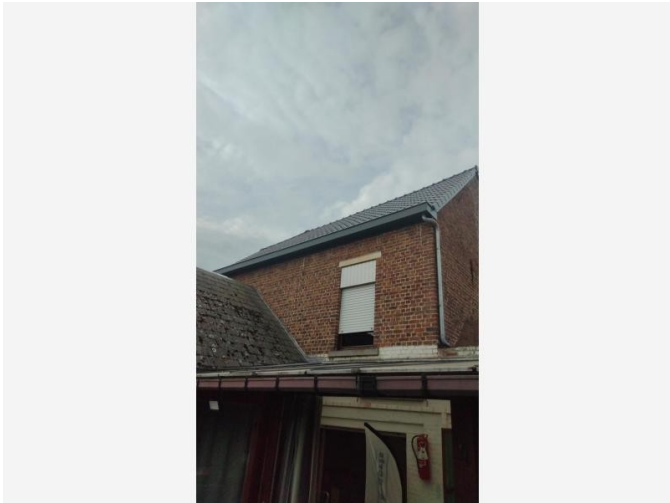
| Fiche 5: Onderdak van de woning..... | 23 |

Op basis van de factuur besluiten we dat er geen asbest in het dak aanwezig is.

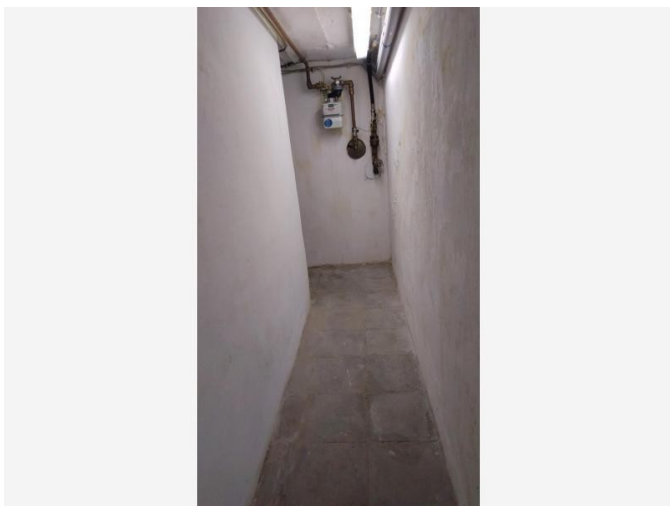
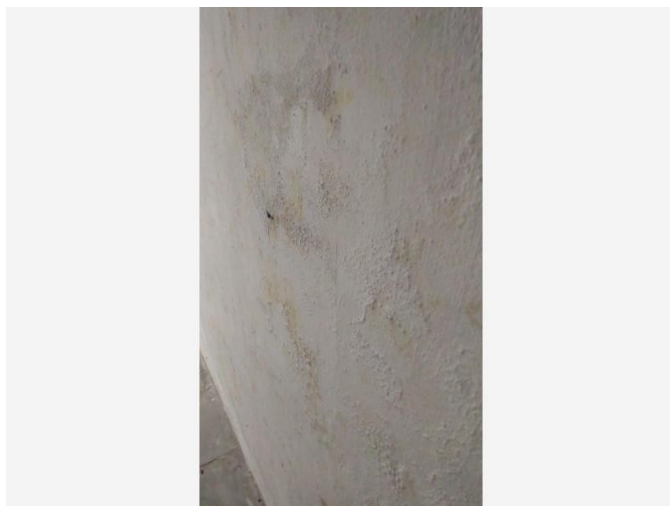
## Fiche 6: Pleisterwerk muren

Geen asbest

| # | Type | Referentie | Resultaat |
|---|---|---|---|
| 6.1 | Mengmonster | M01 | Geen asbest |
