# Asbestinventarisatattest

Hertstraat 46, 3090 Overijse

Attestnummer : 20250915-000083.000

**Niet-asbestveilig**

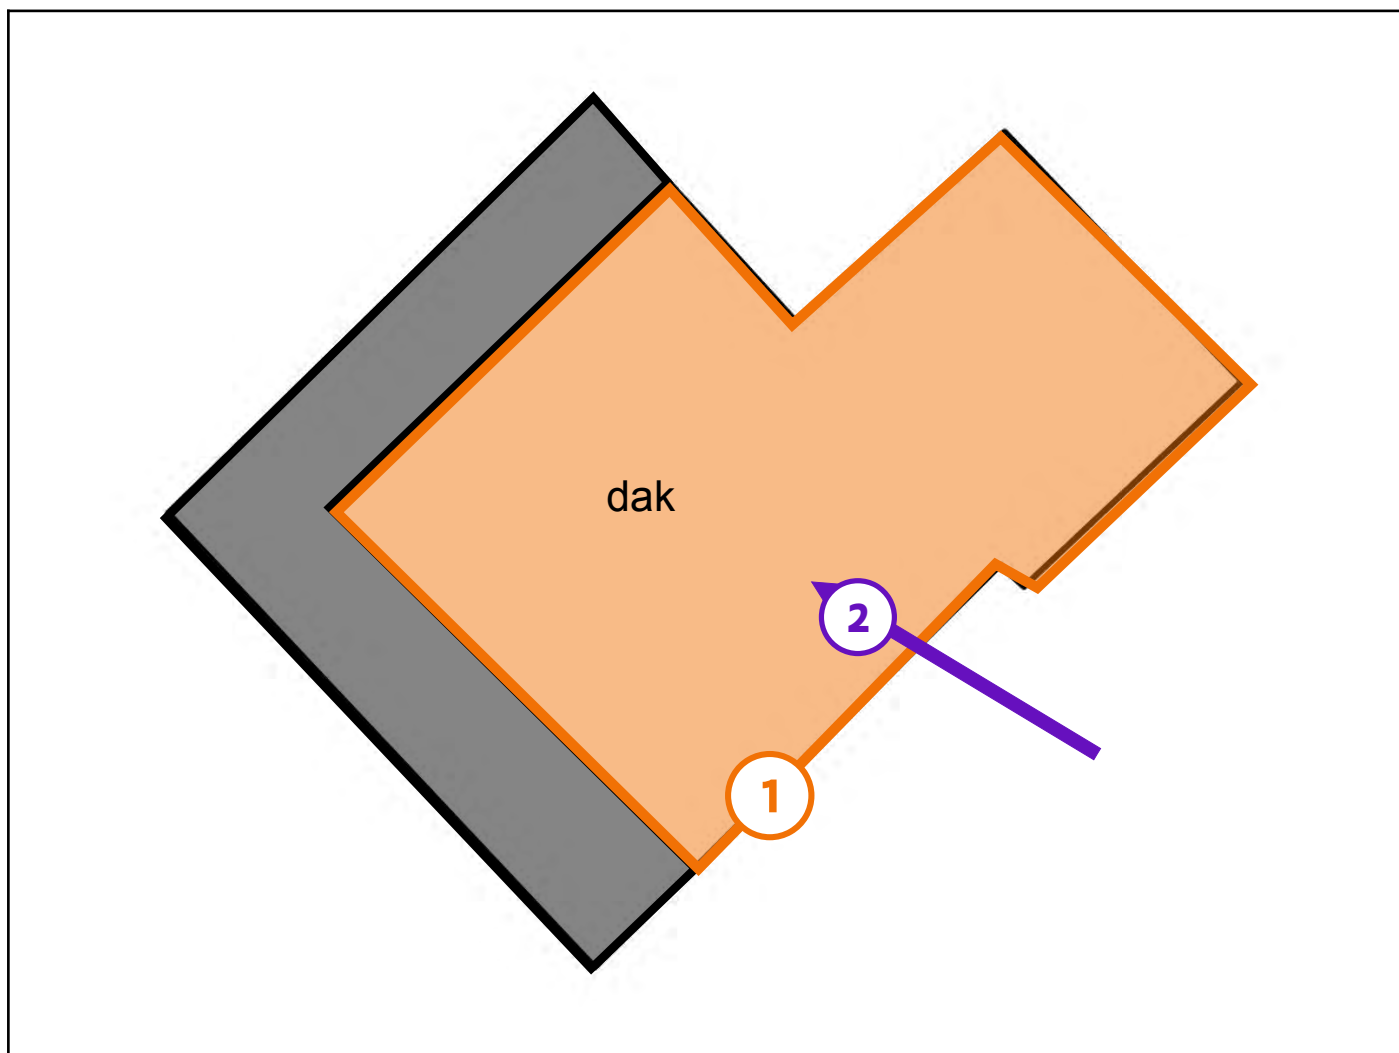
## Plan 1.6: Dak

| Beschrijving | Type | Actie |
|---|---|---|
| 1. leien dak | Asbestmateriaal | <a href="#">Verwijderen</a> |
| 2. schoorsteen | Beperking | - |

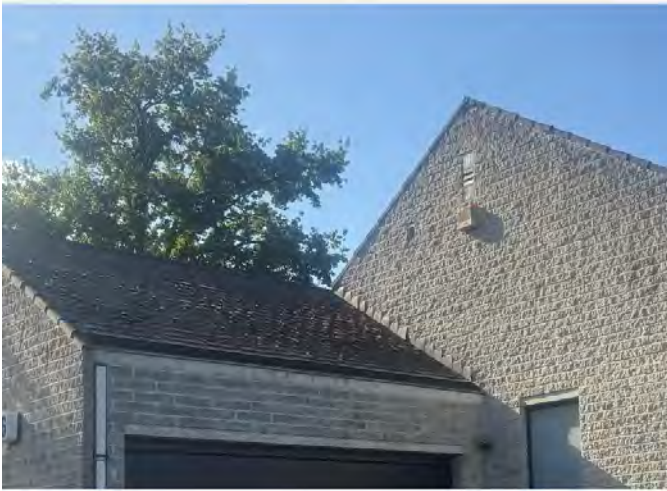
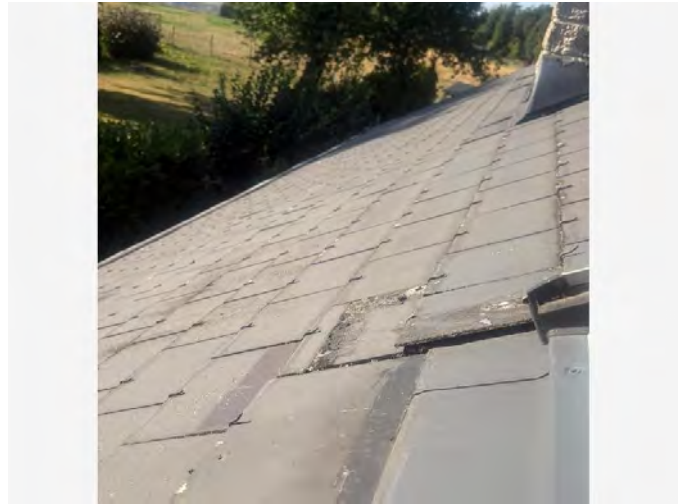
| Eindbeoordeling materiaalrisico | Verhoogd materiaalrisico en/of verhoogde kans op vezelvrijgave |

| Asbestsoort (vezeltype) | Crocidoliet aanwezig |
| Asbestconcentratie | Laag (< 50%) |
| Toestand van het materiaal | Matig beschadigd, matig verweerd |

| Asbestmateriaal | Dak- en gevelbekleding - Lei, shingle |

Het asbestmateriaal valt onder de mijlpaal van 2034.

- Zorg voor een veilig beheer. Vermijd het beschadigen van het asbestmateriaal. Controleer de toestand jaarlijks op wijzigingen.
- Verwijder dit asbestmateriaal zo snel mogelijk. Volg de toestand goed op.
- Voer bijkomende staalname(s) uit.

- Eenvoudige handelingen: mag via doe-het-zelf of door werknemer(s) met opleidingsattest eenvoudige handelingen  
U mag deze toepassing zelf verwijderen.

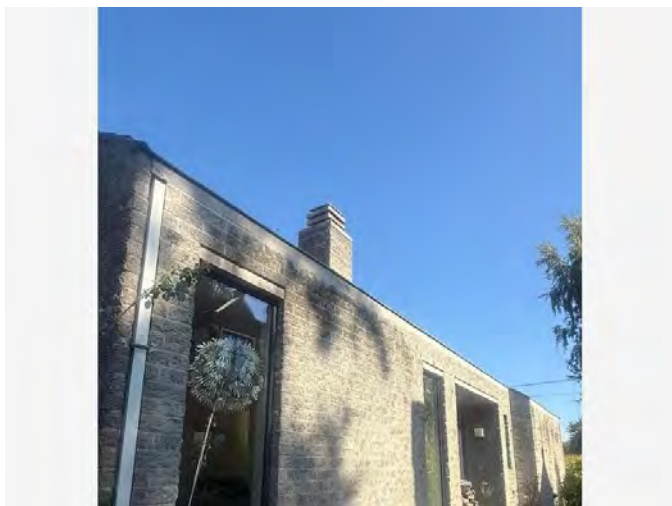
Situeringsfoto

**Reden:** Het te onderzoeken materiaal situeert zich hoger dan 3,50 m te rekenen vanaf een veilige ondergrond

**Uitleg van de asbestdeskundige:** hoogte hoger dan 3,50m.

visueel niet-asbestverdacht.

er zouden asbestverdachte toepassingen aanwezig kunnen zijn in de schoorsteen zelf.

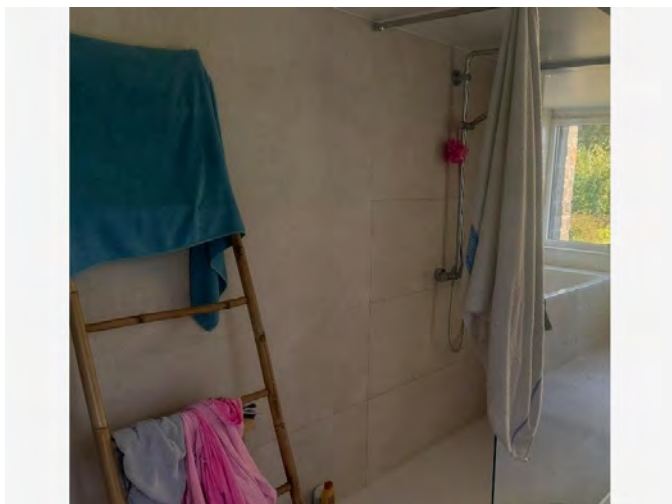
Achter de tegels zou asbestverdacht tegellijm aanwezig kunnen zijn.

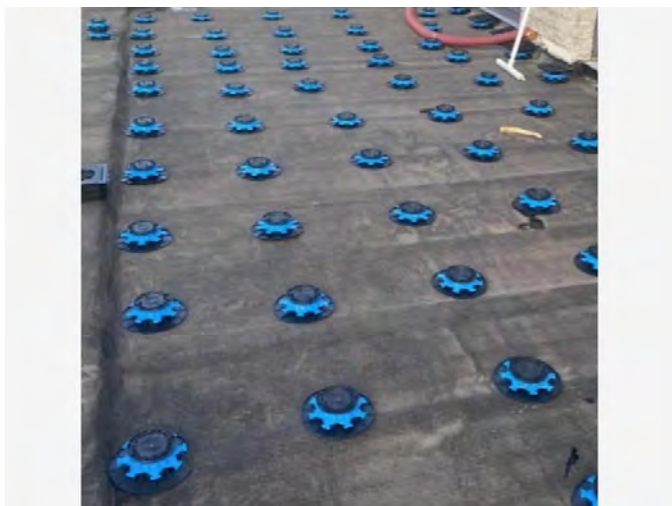
Er werd recent een nieuwe roofing aangelegd. Deze is niet-asbestverdacht.

Het zou kunnen dat er nog onderliggende asbestverdachte roofing-lagen aanwezig zijn.

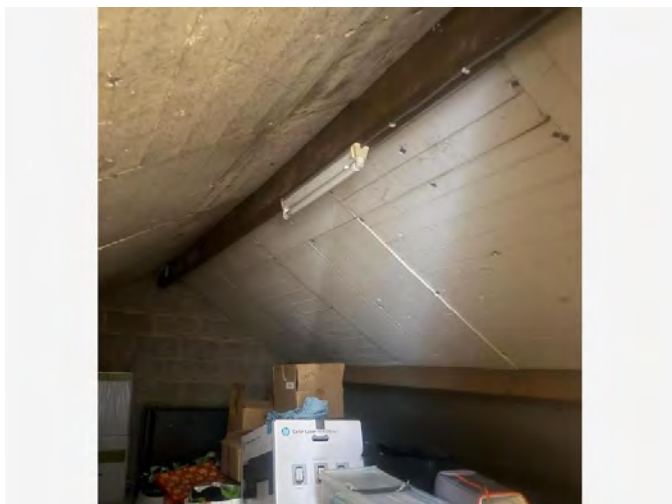
Er werden geen asbestverdachte toepassingen waargenomen.

Er zouden alsnog asbestverdachte onderlagen aanwezig kunnen zijn.

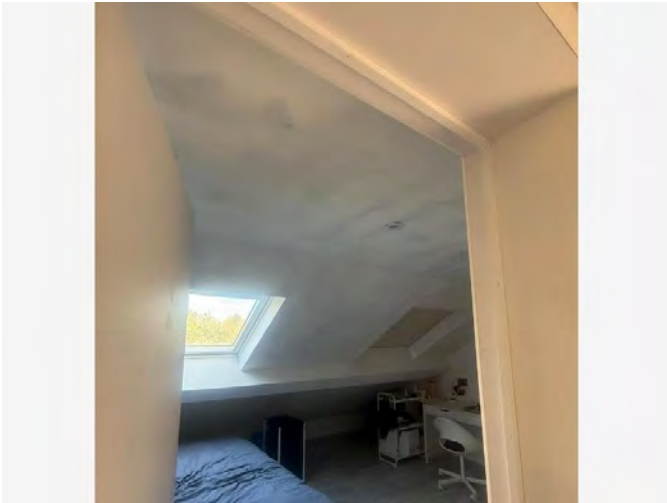
Achter het vals plafond zouden asbestverdachte toepassingen aanwezig kunnen zijn.

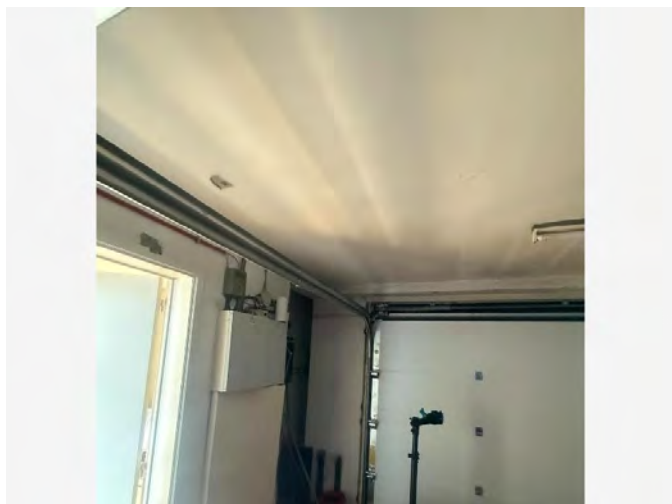
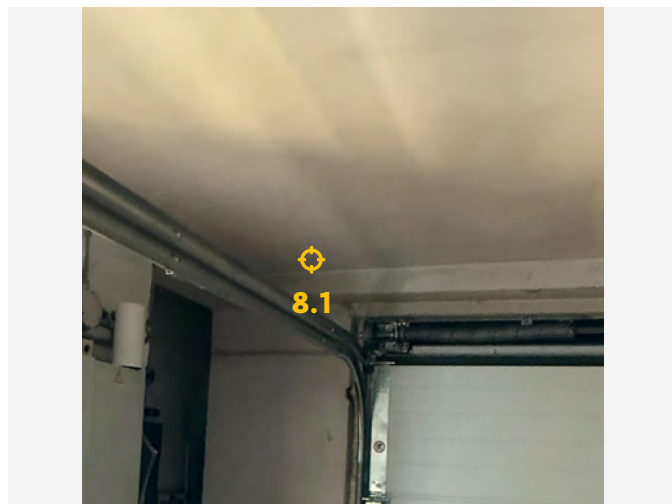
## Fiche 8: pleister plafond

Geen asbest

| # | Type | Referentie | Resultaat |
|---|---|---|---|
| 8.1 | Mengmonster | M02 | Geen asbest |

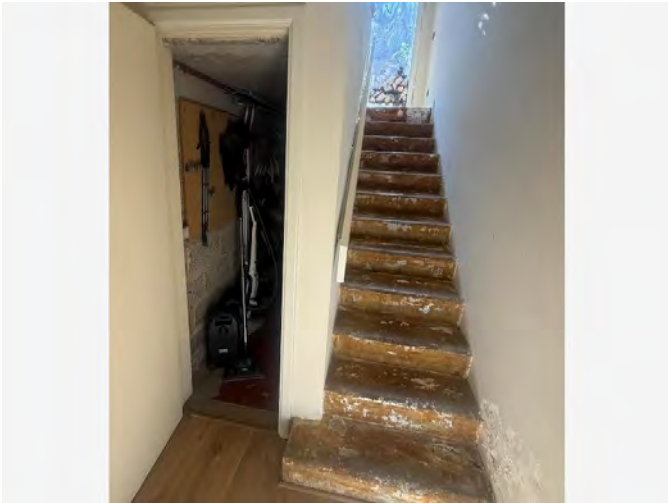
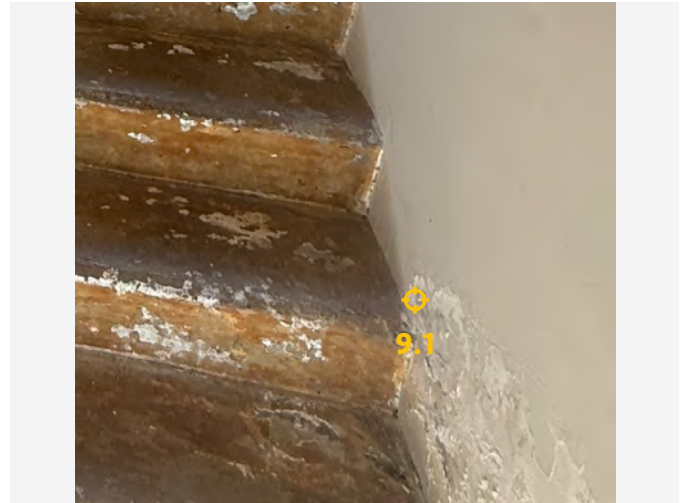
## Fiche 9: pleister muren

Geen asbest

| # | Type | Referentie | Resultaat |
|---|---|---|---|
| 9.1 | Mengmonster | M01 | Geen asbest |
