# Asbestinventarisatetest

Van den Hautelei 57, 2100 Antwerpen

Attestnummer : **20250715-000374.000**

Uitgegeven op : **15.07.2025**

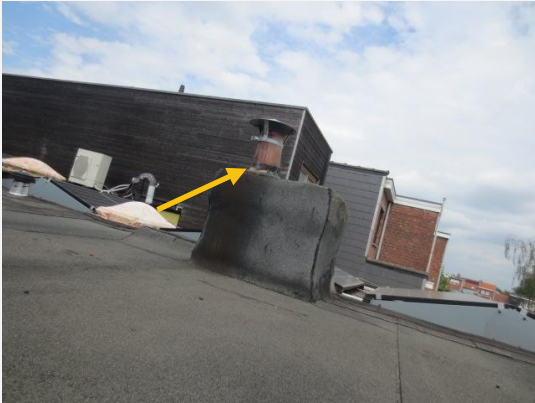
Situeringsfoto

**Reden:** Er is geen volledige risicobeoordeling mogelijk

**Uitleg van de asbestdeskundige:** de uitstroom van de schouwen kunnen geïnspecteerd worden vanaf het plat dak. echter de binnenzijde van de schouwen kunnen niet geïnspecteerd worden. 1 schouw afgedekt met betonnen schouwelementen, 2de schouw afgedekt met vuurvaste pot.

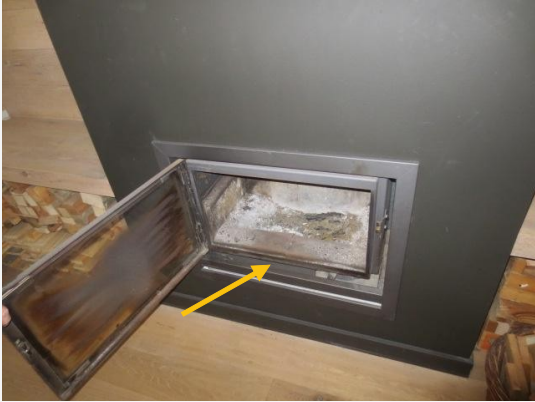
## Fiche 2: woning wordt deels verwarmd met houtkachel

de houtkachel heeft geen zichtbare asbesthoudende onderdelen. ( geen koord aanwezig )

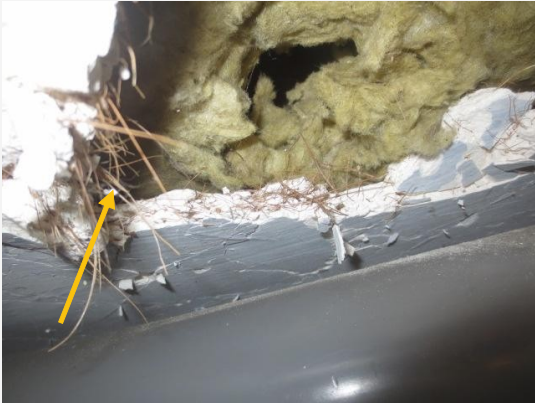
Volgens verworven expertise : gyproc met lange paardenharen = niet asbest verdacht

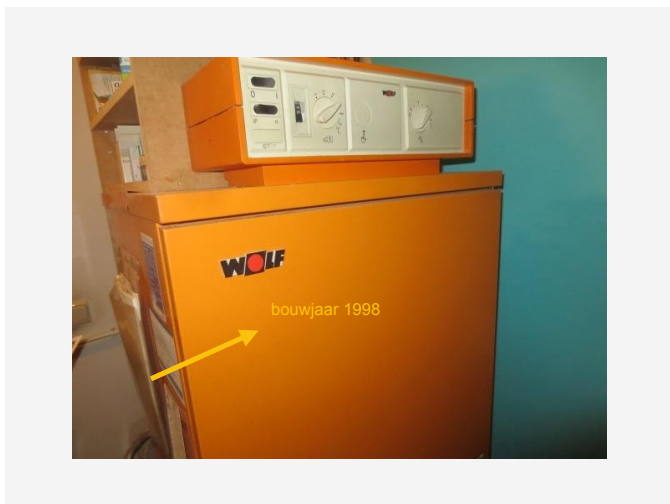
de woning wordt verwarmd met een mazoutketel met bouwjaar 1998. De kans op aanwezigheid van asbesthoudende onderdelen is klein maar niet onbestaande. Bij werken aan de ketel dient bijkomend onderzoek te worden uitgevoerd.

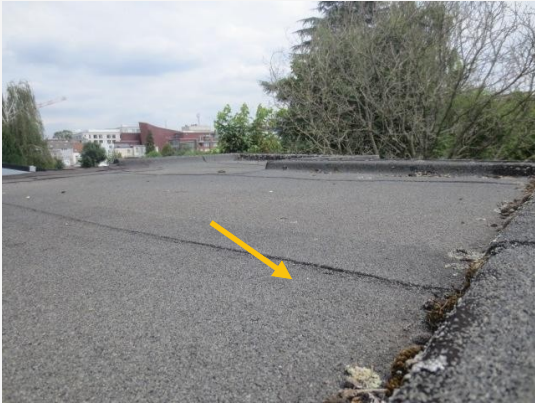
dak vernieuwd in 2004 zie bewijsdocument

opm. De oude roofing werd waarschijnlijk behouden als dampscherm. Deze laag kan niet beproefd worden.

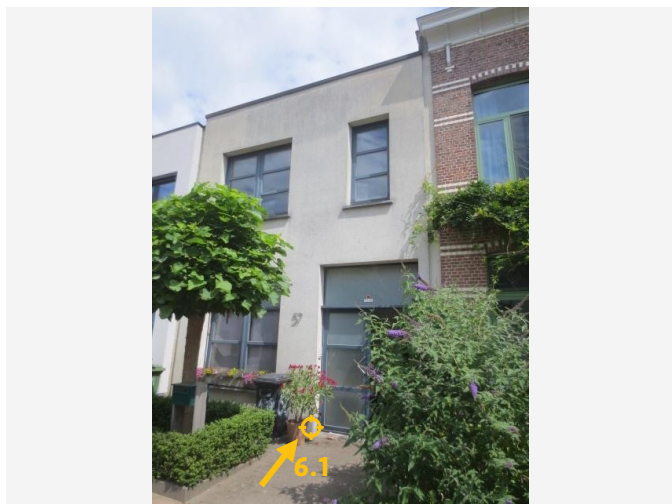
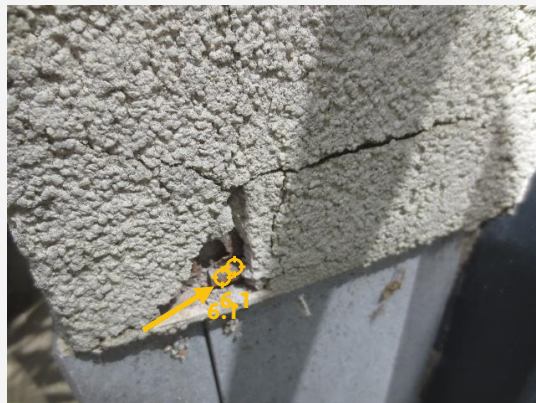
## Fiche 6: crepi voorgevel

Geen asbest

| # | Type | Referentie | Resultaat |
|---|---|---|---|
| 6.1 | Mengmonster | M003 | Geen asbest |

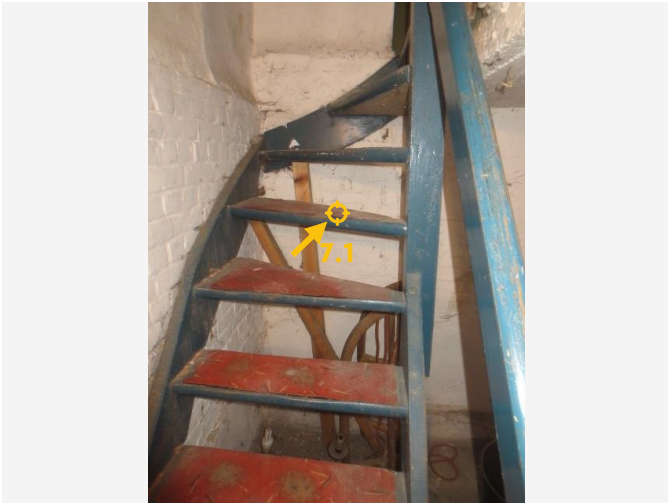
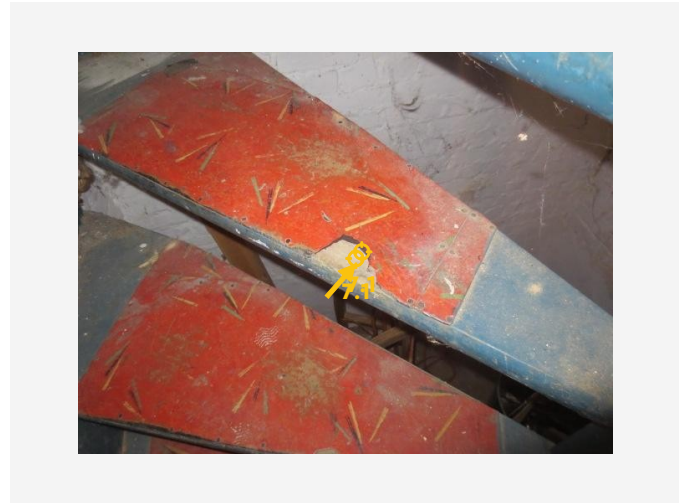
## Fiche 7: vinylzeil op trap nr kelder

Geen asbest

| # | Type | Referentie | Resultaat |
|---|---|---|---|
| 7.1 | Puntmonster | M005 | Geen asbest |

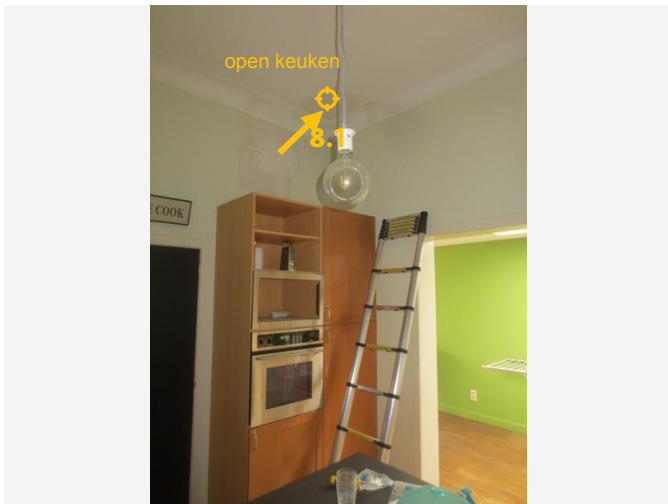
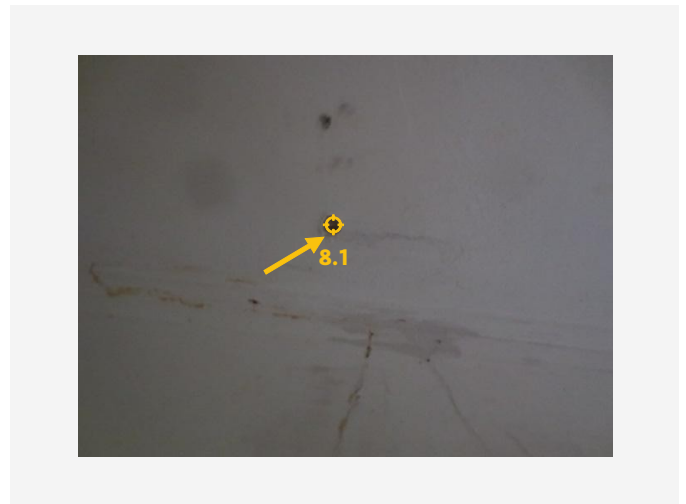
## Fiche 8: pleisterwerk plafond

Geen asbest

| # | Type | Referentie | Resultaat |
|---|---|---|---|
| 8.1 | Mengmonster | M002 | Geen asbest |

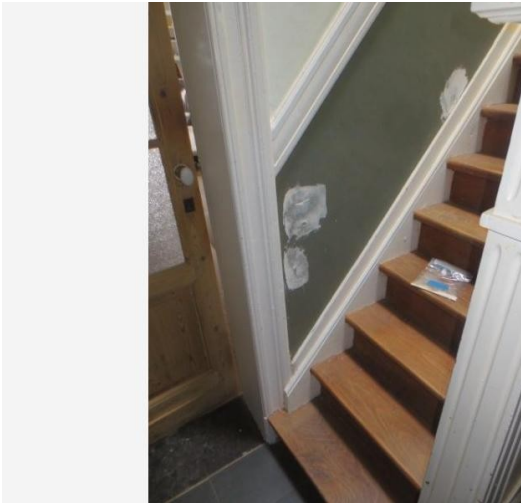
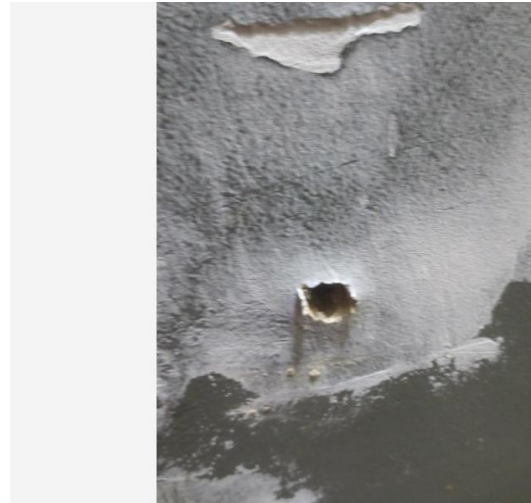
## Fiche 9: pleisterwerk muur

Geen asbest

| # | Type | Referentie | Resultaat |
|---|---|---|---|
| 9.1 | Mengmonster | M001 | Geen asbest |

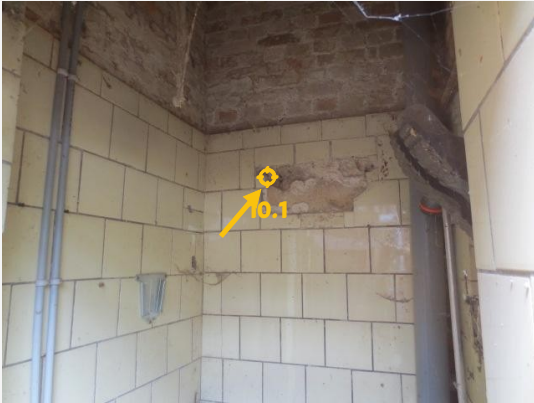
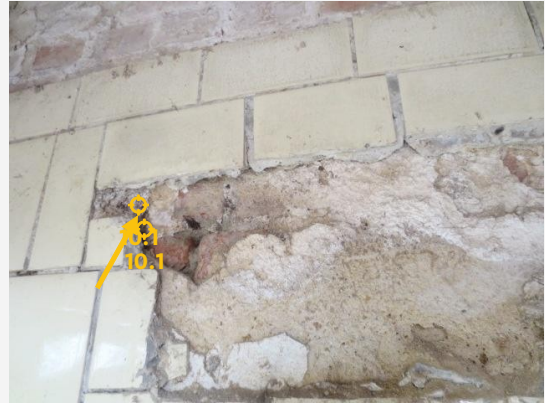
Geen asbest

| # | Type | Referentie | Resultaat |
|---|---|---|---|
| 10.1 | Puntmonster | M004 | Geen asbest |
