# Asbestinventarisatetest

Rozenlaan 29, 1640 Sint-Genesius-Rode

Attestnummer : 20251006-000068.000

Uitgegeven op : 06.10.2025

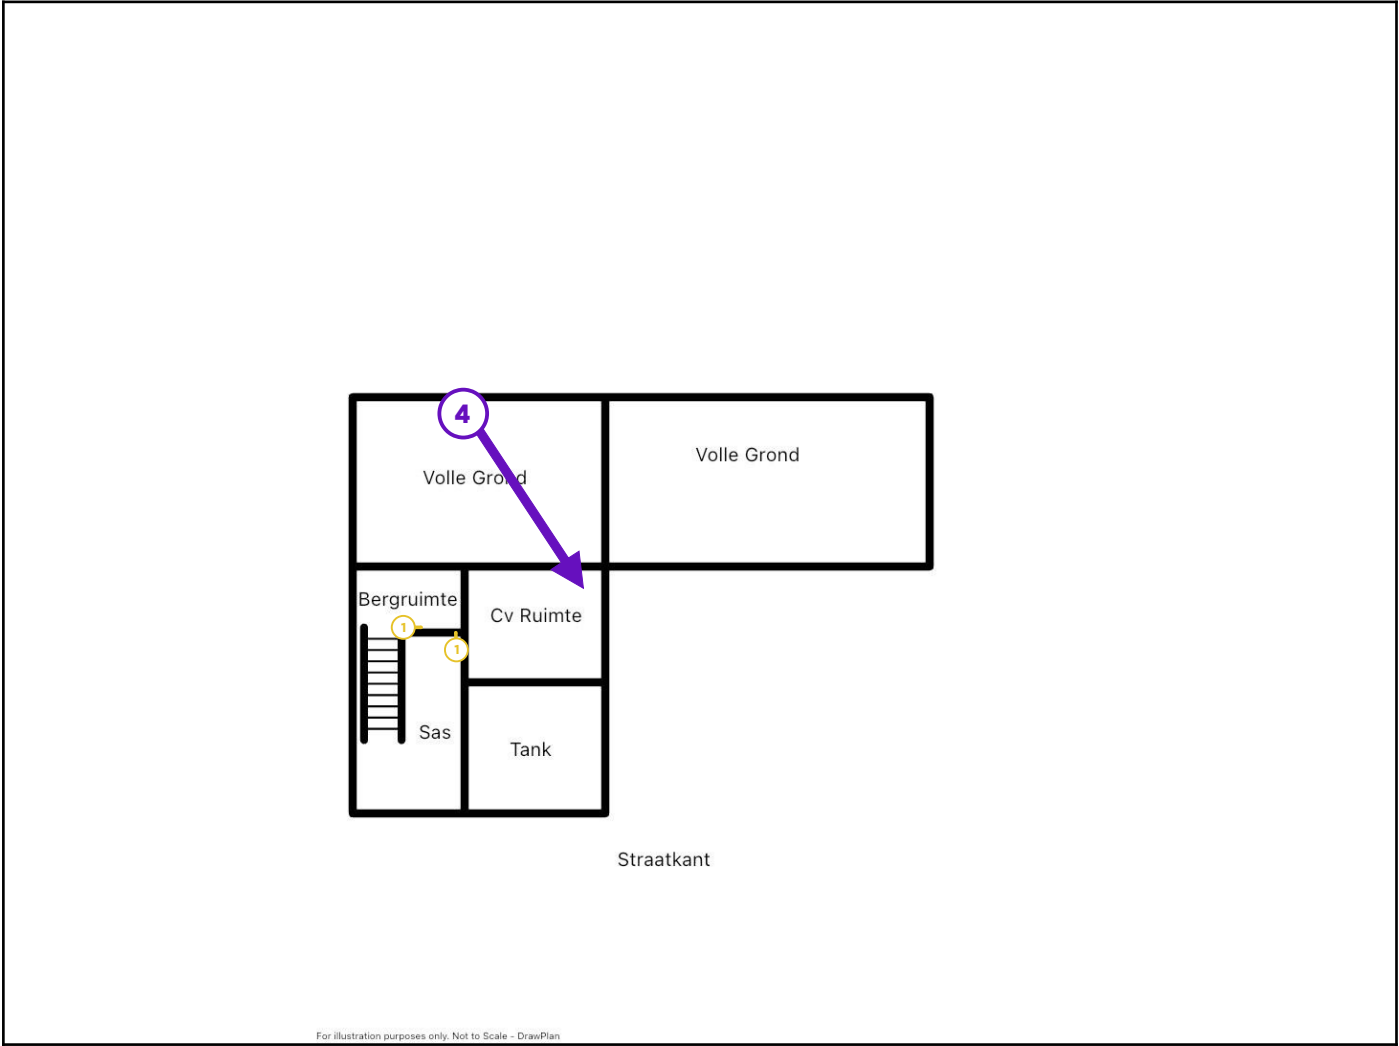
# Plan 1.3: Woning plan V-1 - varia

| Beschrijving | Type | Actie |
|---|---|---|
| 1. Bakeliet toepassingen | Asbestmateriaal | Zorgvuldig beheren |
| 4. Geen asbestverdacht materiaal-centrale verwarming | Advies | - |

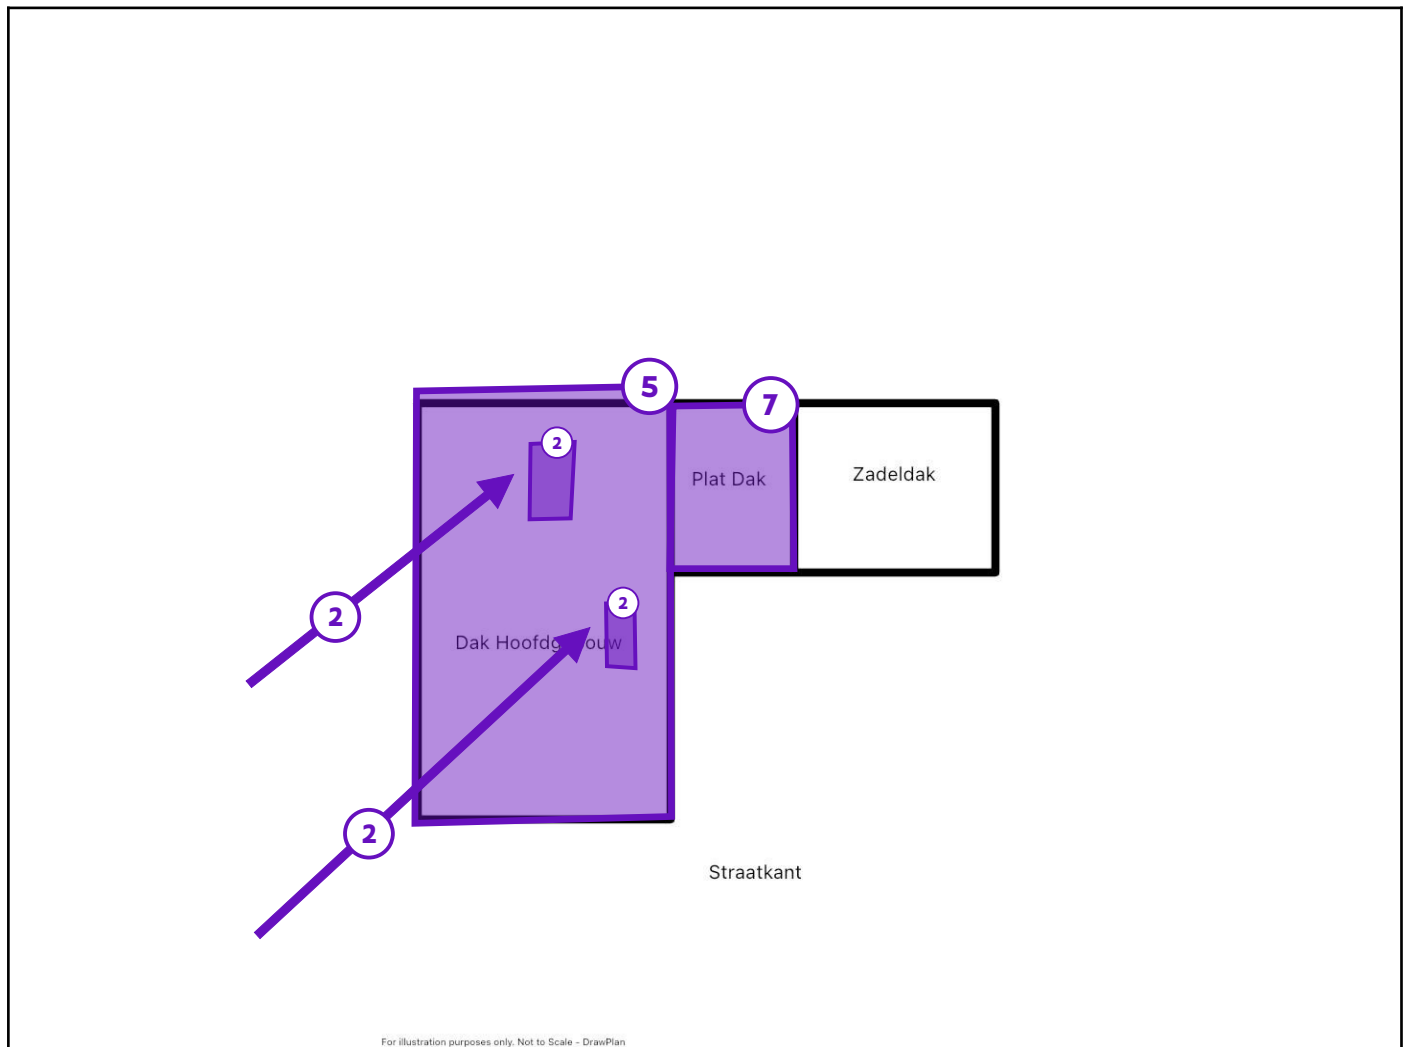
## Plan 1.10: Woning plan - dak

| Beschrijving | Type | Actie |
|---|---|---|
| 2. Beperking schouw | Beperking | - |
| 5. Geen asbestverdacht onderdak | Advies | - |
| 7. EPDM plat dak | Advies | - |

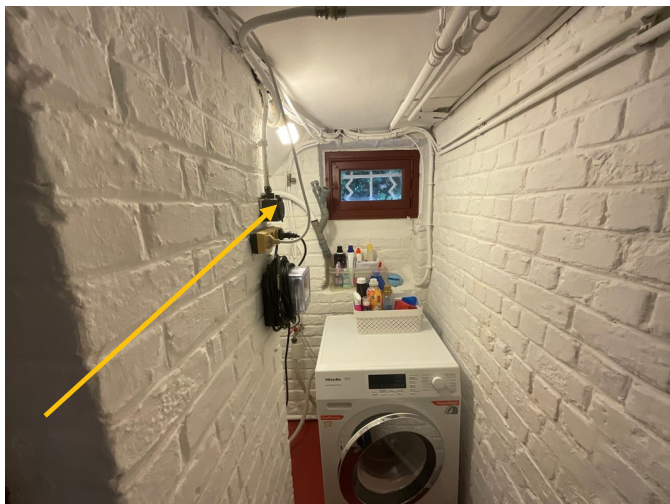
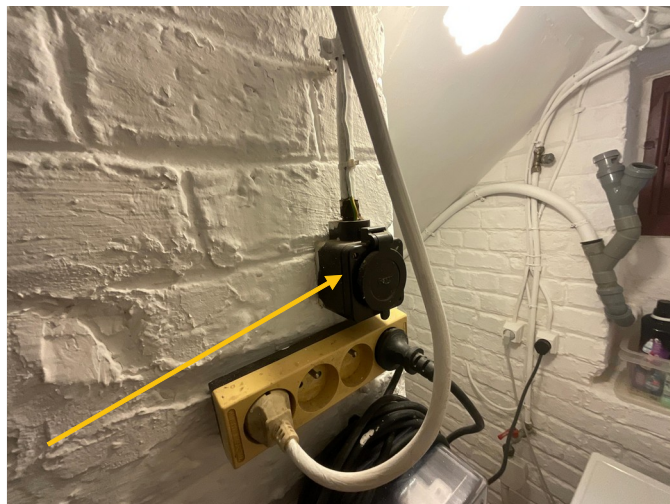
Het asbestmateriaal valt onder de mijlpaal van 2040.

| Eindbeoordeling materiaalarisico | Laag materiaalarisico en/of verlaagde kans op vezelvrijgave |

| Gebondenheid | Categorie 1: hechtgebonden in oorsprong |
| Asbestsoort (vezeltype) | Crocidoliet aanwezig |
| Asbestconcentratie | Laag (< 50%) |
| Toestand van het materiaal | Onbeschadigd, niet verweerd |

| Beschrijving | Bakeliet toepassingen |
| Asbestmateriaal | Plaat, paneel, tablet - Type Bakeliet |
| Opmerking | Bakeliet toepassingen zijn in sommige gevallen asbesthoudend. Er werd geen staalname uitgevoerd van deze toepassing. Bij renovatie, of vernieuwing electriciteit advies: verwijderen van de mogelijk asbesthoudende toepassing. Algemeen advies: Zorg dat de toepassing in een goede staat blijft verkeren. |

- Zorg voor een veilig beheer. Vermijd het beschadigen van het asbestmateriaal. Controleer de toestand jaarlijks op wijzigingen.
- Voer bijkomende staalname(s) uit.

- Eenvoudige handelingen: mag via doe-het-zelf of door werknemer(s) met opleidingsattest eenvoudige handelingen  
Deze toepassing betreft een hechtgebonden asbesttoepassing en kan door een aannemer die over een opleidingsattest eenvoudige handelingen beschikt of door een particulier (doe-het-zelf), verwijderd worden indien:
  - 1) er geen verhoogd risico op vrijgave van asbestvezels ontstaat;
  - 2) de toepassing voorafgaand wordt gefixeerd/bevochtigd;
  - 3) de individuele elementen zonder machinale werktuigen en zonder breken of gooien een voor een losgemaakt worden;

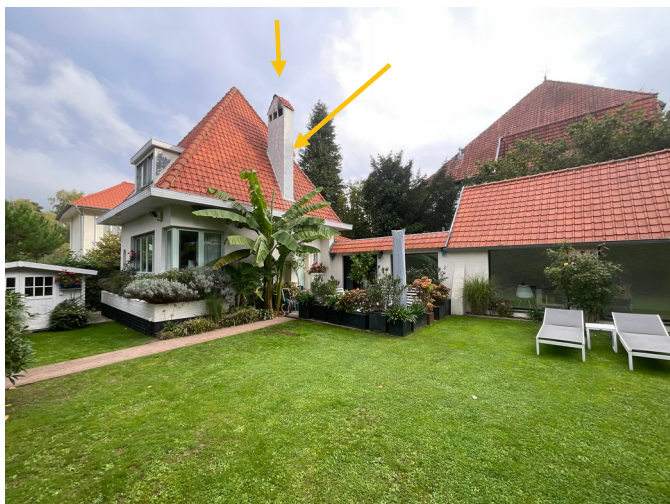
*Situeringsfoto*

**Reden:** Het te onderzoeken materiaal situeert zich hoger dan 3,50 m te rekenen vanaf een veilige ondergrond

**Uitleg van de asbestdeskundige:** Er konden, tijdens de rondgang door de TCR (=toegankelijke constructie met risicobouwjaar), geen vaststellingen gedaan worden in de schouw:

1) Er kunnen geen vaststelling gedaan worden in de schouw, daar het materiaal zich hoger dan 3,50 m te rekenen vanaf een veilige ondergrond situeert.

Het betreft 2 schouwen.

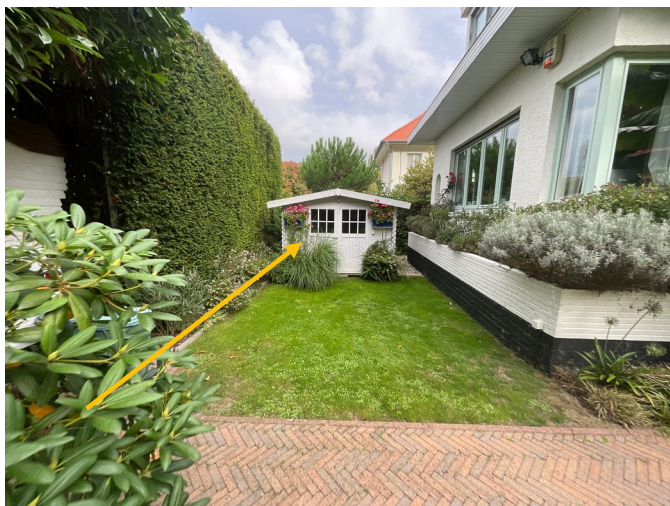
*Situeringsfoto*

**Bouwjaar:** 2022

*Constructies gebouwd vanaf 2001 moeten niet onderzocht worden*

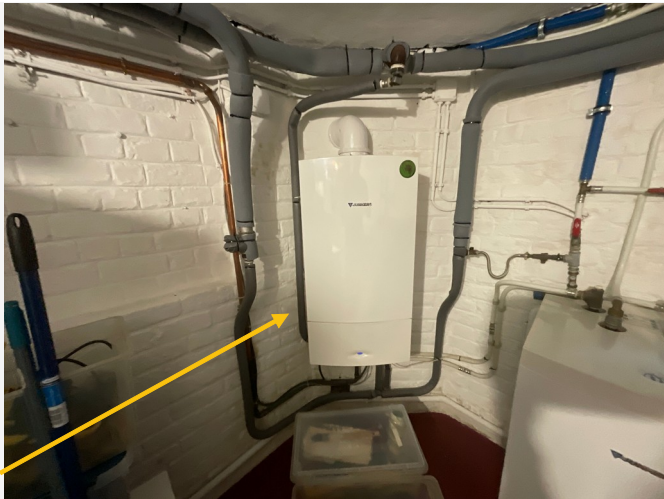
De centrale verwarming werd gecontroleerd tijdens de inspectie van de TCR. Er werden geen asbestverdachte materialen aangetroffen.

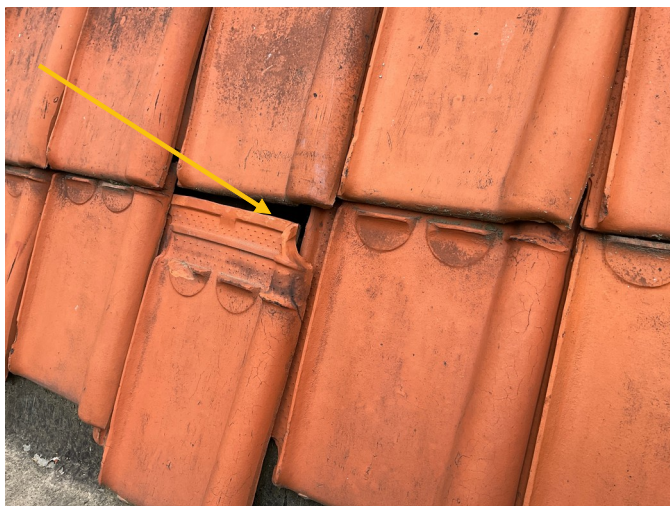
Er werd een controle uitgevoerd onder de dakpannen. Op deze locatie werd er geen asbest-verdacht onderdak aangetroffen.

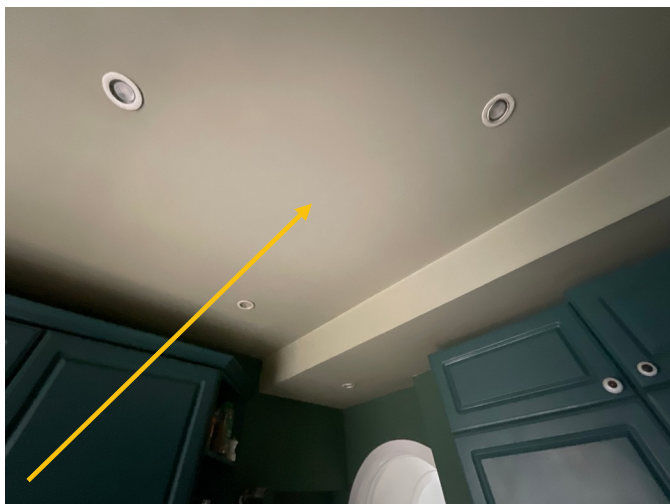
Het plafond werd afgewerkt met een vals plafond in gyprocplaten. Er werd geen nader onderzoek gedaan naar mogelijks achterliggende asbestverdachte materialen (bv. pleisterwerk) daar deze buiten de scope van huidig, niet-destructief, asbestattest valt.

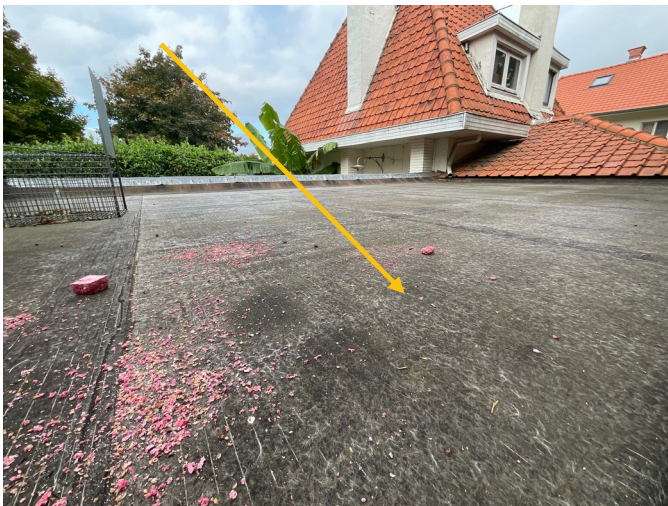
Het plat dak werd gecontroleerd en bestaat uit een niet-asbestverdachte toepassing: EPDM.

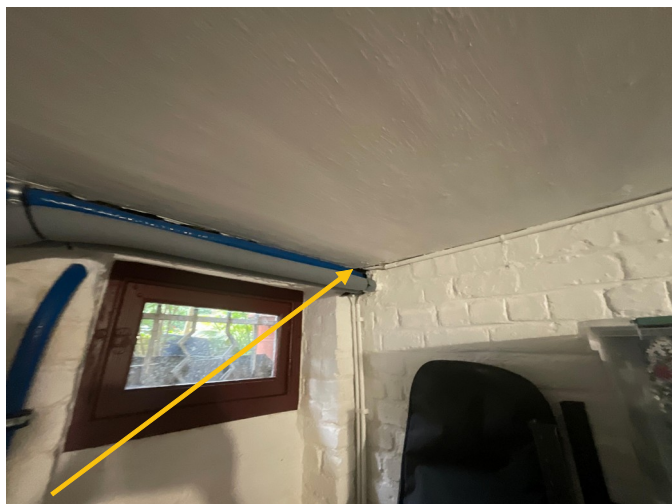
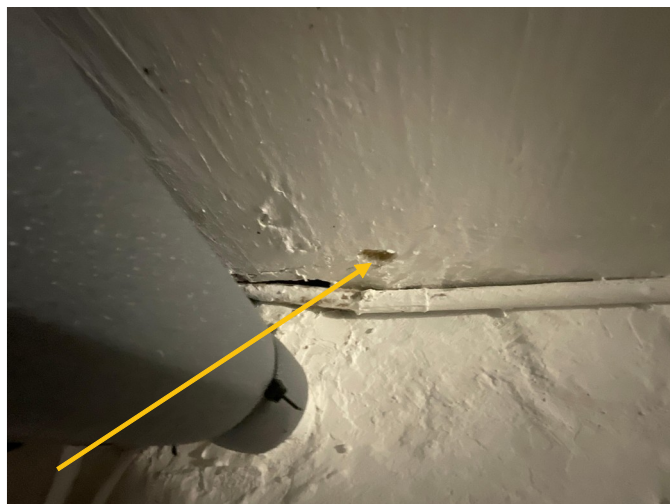
## Fiche 8: Pleisterwerk plafond

Geen asbest

| # | Type | Referentie | Resultaat |
|---|---|---|---|
| 8.1 | Mengmonster | MM02 | Geen asbest |

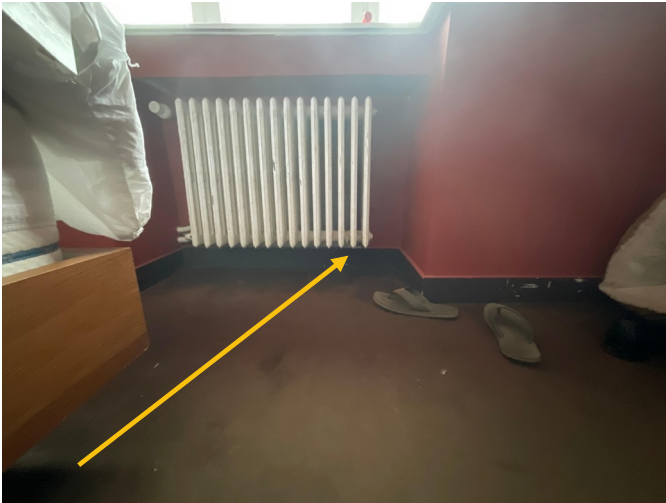
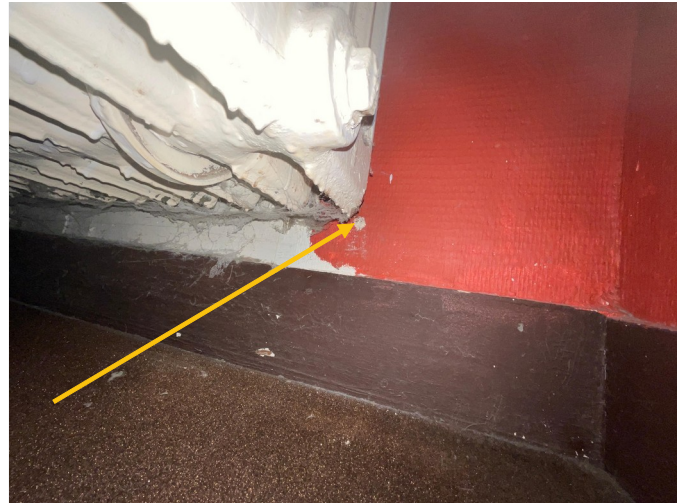
## Fiche 9: Pleisterwerk wand

Geen asbest

| # | Type | Referentie | Resultaat |
|---|---|---|---|
| 9.1 | Mengmonster | MM01 | Geen asbest |
