# Asbestinventarisatetest

Kastanjelaan 21, 2960 Brecht

Attestnummer : 20251010-000002.000

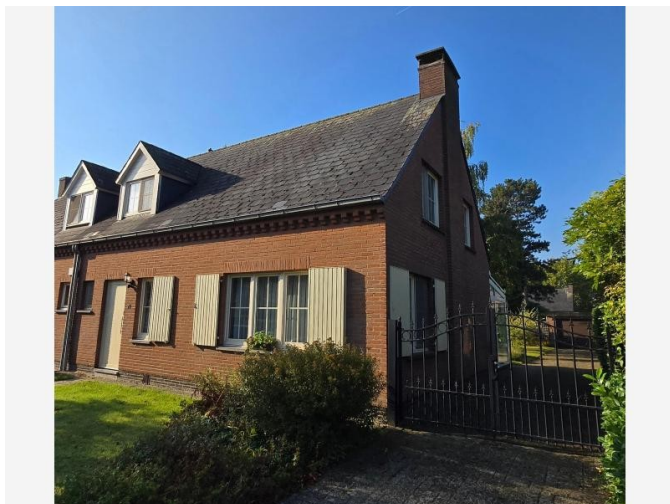
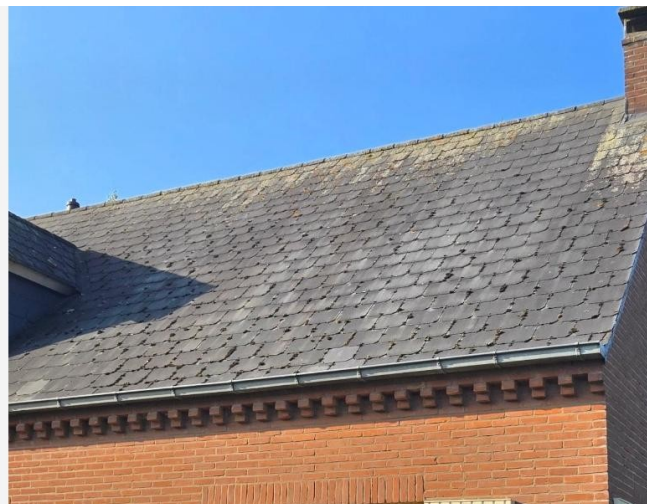
Het asbestmateriaal valt onder de mijlpaal van 2034.

**Dringend verwijderen**

| Eindbeoordeling materiaalrisico | Hoog materiaalrisico en/of hoge kans op vezelvrijgave |

| Gebondenheid | Categorie 1: hechtgebonden in oorsprong |
| Asbestsoort (vezeltype) | Crocidoliet aanwezig |
| Asbestconcentratie | Laag (< 50%) |
| Afschermingsgraad van het gehele materiaal | Geheel of deels (ook) vrij aan de binnenlucht |
| Toestand van het materiaal | Matig beschadigd, matig verweerd |

| Beschrijving | Dak bestaande uit leien |
| Asbestmateriaal | Dak- en gevelbekleding - Lei, shingle |
| Hoeveelheid (oppervlakte - aantal) | <ul style="list-style-type: none"><li>• 90,00 m<sup>2</sup> - 1 stuk</li></ul> |

- Verwijder dit asbestmateriaal zo snel mogelijk. Volg de toestand goed op.
- Hemelwater dat afspoelt van asbestcement daken of gevels kan asbestdeeltjes bevatten. Gebruik het enkel voor gesloten circuits (bv. spoelen toiletten). Reinig na het vervangen van het dak of de gevel de dakgoten en regenwaterput of -ton om asbesthoudend sediment of slib te verwijderen

- Eenvoudige handelingen: mag via doe-het-zelf of door werknemer(s) met opleidingsattest eenvoudige handelingen  
Deze toepassing kan door een aannemer die over een opleidingsattest eenvoudige handelingen beschikt of door een particulier (doe-het-zelf), verwijderd worden indien er geen verhoogd risico op vrijgave van asbestvezels (max. concentratie 0,01 vezels/cm<sup>3</sup> - CODEX Art. VI.3-54) ontstaat en de toepassing voorafgaand wordt gefixeerd/bevochtigd; de individuele elementen zonder machinale werktuigen en zonder breken of gooien een voor een losgemaakt worden; en ten slotte in gesloten verpakking weggevoerd worden naar een erkend afvalpunt (recyclagepark).

In de zone mogen geen derden en/of minderjarigen aanwezig zijn en moet elke betrokken persoon steeds gepaste persoonlijke beschermingsmiddelen (P3-gelaatsmasker + handschoenen) dragen.

Deze toepassing kan enkel door een erkende asbestverwijderaar verwijderd worden omdat er hier automatisch een verhoogd risico op vrijgave van asbestvezels (max. concentratie 0,01 vezels/cm<sup>3</sup> - CODEX - Art. VI.3-54) ontstaat. (Bron: VLAREM II: 6.4.0.1 par1, par2 en par3). Een erkend asbestverwijderaar moet ingeschakeld worden voor deze toepassingen die niet (kunnen) worden verwijderd door de couveuzemethode, door hermetische zone of door de materialen beschreven in Vlare II, art. 6.4.0.1 par2. (Bron: Leidraad bij het Inspectieprotocol)

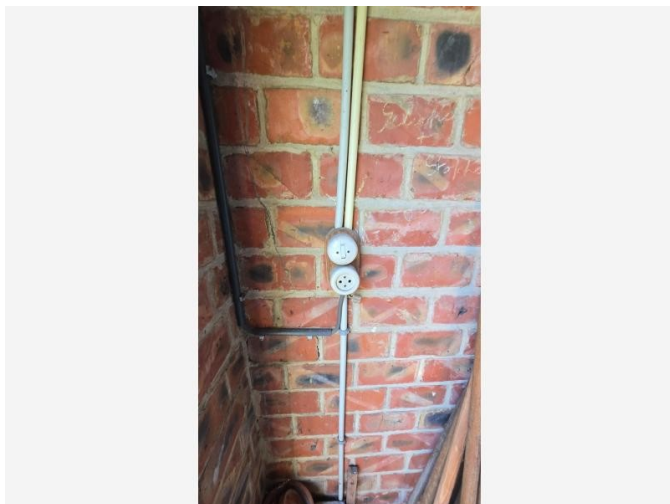
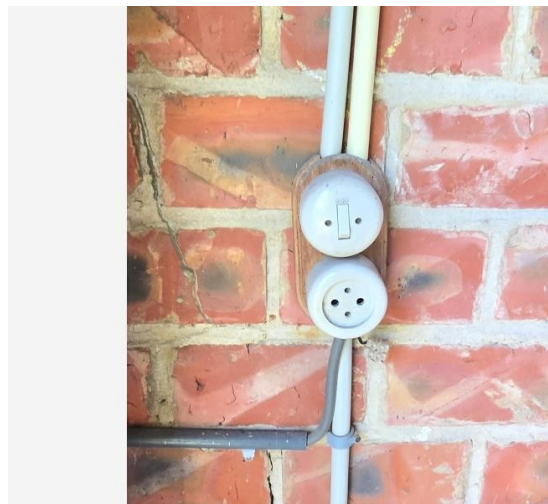
Het asbestmateriaal valt onder de mijlpaal van 2040.

Verwijderen

| Eindbeoordeling materiaalrisico | Verhoogd materiaalrisico en/of verhoogde kans op vezelvrijgave |

| Asbestsoort (vezeltype) | Crocidoliet aanwezig |
| Toestand van het materiaal | Licht beschadigd, licht verweerd. Intact calciumsilicaatmateriaal of categorie III 'gebondenheid' |

| Beschrijving | Bakeliet schakelaars/stopcontacten |
| Asbestmateriaal | Plaat, paneel, tablet - Type Bakeliet |

- Zorg voor een veilig beheer. Vermijd het beschadigen van het asbestmateriaal. Controleer de toestand jaarlijks op wijzigingen.

- Eenvoudige handelingen: mag via doe-het-zelf of door werknemer(s) met opleidingsattest eenvoudige handelingen  
Deze toepassing kan door een aannemer die over een opleidingsattest eenvoudige handelingen beschikt of door een particulier (doe-het-zelf), verwijderd worden indien er geen verhoogd risico op vrijgave van asbestvezels (max. concentratie 0,01 vezels/cm<sup>3</sup> - CODEX Art. VI.3-54) ontstaat en de toepassing voorafgaand wordt gefixeerd/bevochtigd; de individuele elementen zonder machinale werktuigen en zonder breken of gooien een voor een losgemaakt worden; en ten slotte in gesloten verpakking weggevoerd worden naar een erkend afvalpunt (recyclagepark).

In de zone mogen geen derden en/of minderjarigen aanwezig zijn en moet elke betrokken persoon steeds gepaste persoonlijke beschermingsmiddelen (P3-gelaatsmasker + handschoenen) dragen.

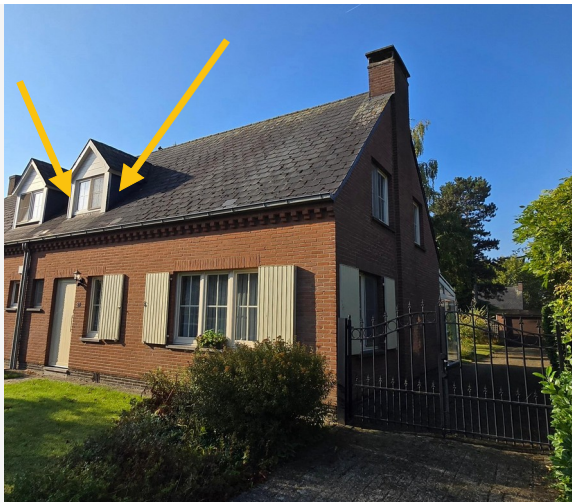
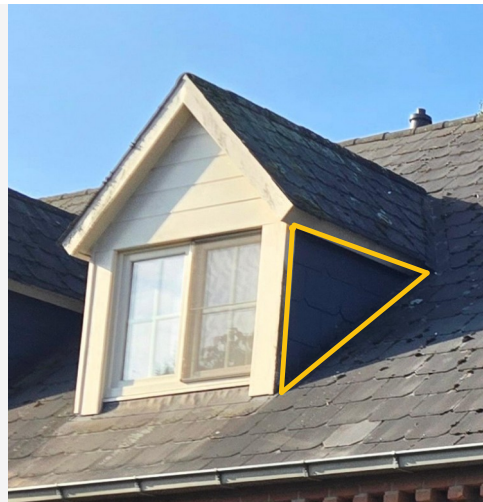
Het asbestmateriaal valt onder de mijlpaal van 2034.

Verwijderen

| Eindbeoordeling materiaalrisico | Verhoogd materiaalrisico en/of verhoogde kans op vezelvrijgave |

| Asbestsoort (vezeltype) | Crocidoliet aanwezig |
| Afschermingsgraad van het gehele materiaal | Geheel of deels vrij aan de buitenlucht |
| Toestand van het materiaal | Matig beschadigd, matig verweerd |

| Beschrijving | Dakkapel zijkant bekleed met leien |
| Asbestmateriaal | Dak- en gevelbekleding - Lei, shingle |
| Hoeveelheid (oppervlakte - aantal) | <ul style="list-style-type: none"><li>• 1,00 m<sup>2</sup> - 4 stuks</li></ul> |

- Verwijder dit asbestmateriaal zo snel mogelijk. Volg de toestand goed op.
- Hemelwater dat afspoelt van asbestcement daken of gevels kan asbestdeeltjes bevatten. Gebruik het enkel voor gesloten circuits (bv. spoelen toiletten). Reinig na het vervangen van het dak of de gevel de dakgoten en regenwaterput of -ton om asbesthoudend sediment of slib te verwijderen

- Eenvoudige handelingen: mag via doe-het-zelf of door werknemer(s) met opleidingsattest eenvoudige handelingen  
Deze toepassing kan door een aannemer die over een opleidingsattest eenvoudige handelingen beschikt of door een particulier (doe-het-zelf), verwijderd worden indien er geen verhoogd risico op vrijgave van asbestvezels (max. concentratie 0,01 vezels/cm<sup>3</sup> - CODEX Art. VI.3-54) ontstaat en de toepassing voorafgaand wordt gefixeerd/bevochtigd; de individuele elementen zonder machinale werktuigen en zonder breken of gooien een voor een losgemaakt worden; en ten slotte in gesloten verpakking weggevoerd worden naar een erkend afvalpunt (recyclagepark).

In de zone mogen geen derden en/of minderjarigen aanwezig zijn en moet elke betrokken persoon steeds gepaste persoonlijke beschermingsmiddelen (P3-gelaatsmasker + handschoenen) dragen.

Deze toepassing kan enkel door een erkende asbestverwijderaar verwijderd worden omdat er hier automatisch een verhoogd risico op vrijgave van asbestvezels (max. concentratie 0,01 vezels/cm<sup>3</sup> - CODEX - Art. VI.3-54) ontstaat. (Bron: VLAREM II: 6.4.0.1 par1, par2 en par3). Een erkend asbestverwijderaar moet ingeschakeld worden voor deze toepassingen die niet (kunnen) worden verwijderd door de couveuzemethode, door hermetische zone of door de materialen beschreven in Vlare II, art. 6.4.0.1 par2. (Bron: Leidraad bij het Inspectieprotocol)

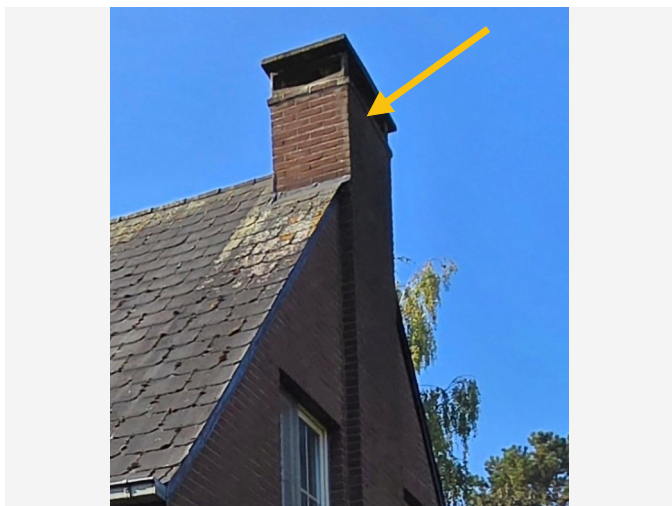
*Situeringsfoto*

**Reden:** Het te onderzoeken materiaal situeert zich hoger dan 3,50 m te rekenen vanaf een veilige ondergrond

**Uitleg van de asbestdeskundige:** De schouw bevat binnenin mogelijk een asbestcement rookgaskanaal. Laat dit onderzoeken bij eventuele werken.

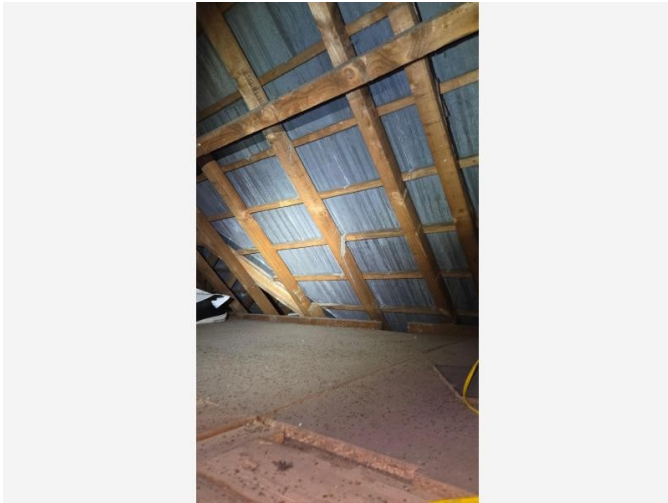
Vrije foto

Na inspectie van het dak langs binnen en buitenzijde werd geen asbestverdacht onderdak aangetroffen. Dit betekent niet dat er geen onderdak aanwezig kan zijn op plaatsen die niet gecontroleerd werden. Bij werken, laat een eventueel aangetroffen onderdak controleren op aanwezigheid van asbest.

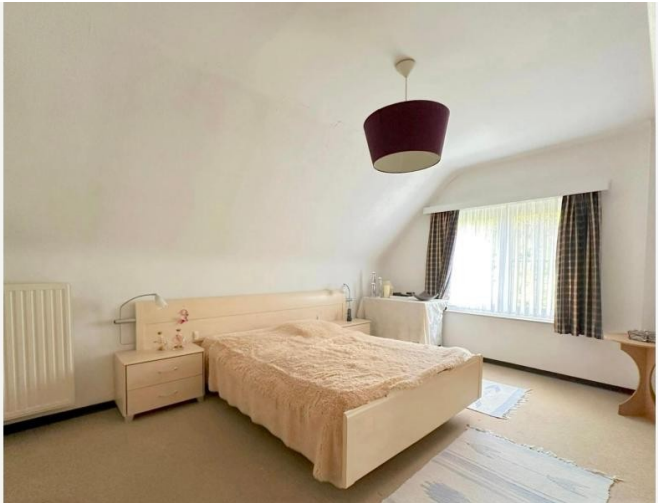
Vrije foto

De plafonds werden afgewerkt met niet-asbestverdachte voorzetpanelen die inspectie van de bedekte structuur (opbouw, pleisterwerk) verhinderen.

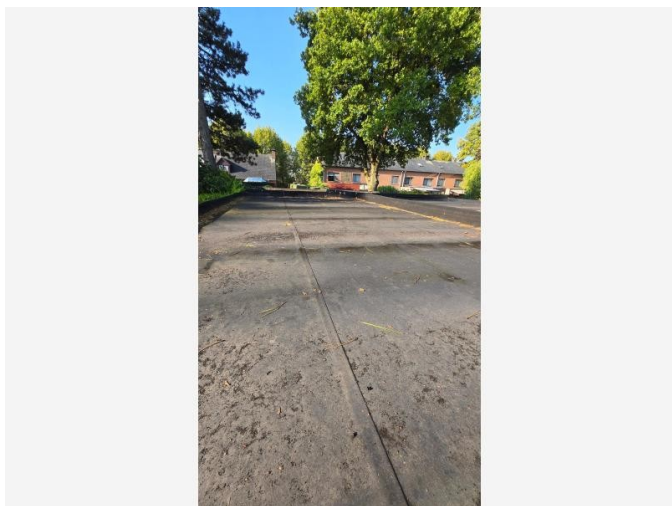
Vrije foto

Niet asbestverdachte epdm dakbedekking.

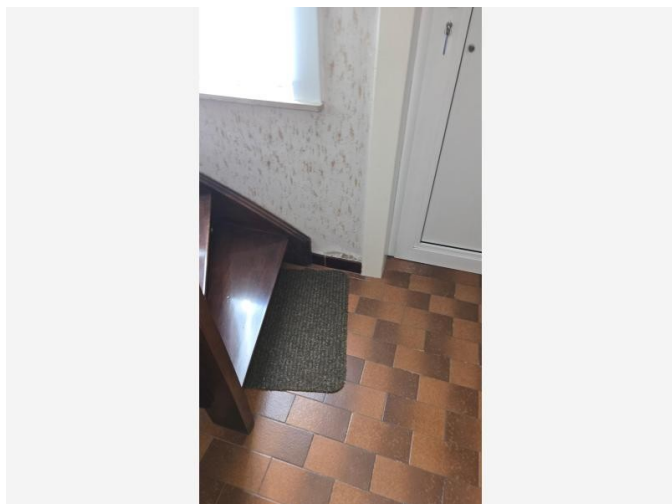
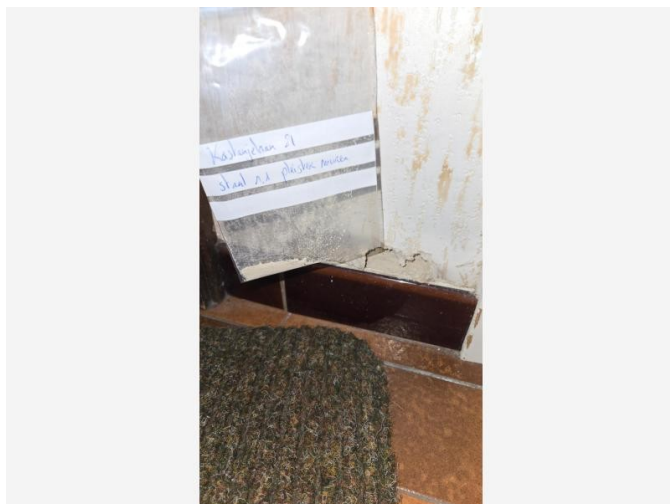
## Fiche 9: Pleisterwerk muren

Geen asbest

| # | Type | Referentie | Resultaat |
|---|---|---|---|
| 9.1 | Mengmonster | Staal 1.1 pleister muren | Geen asbest |

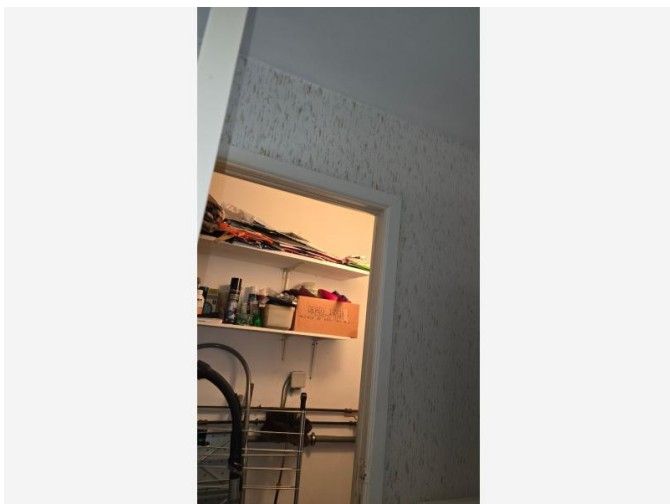
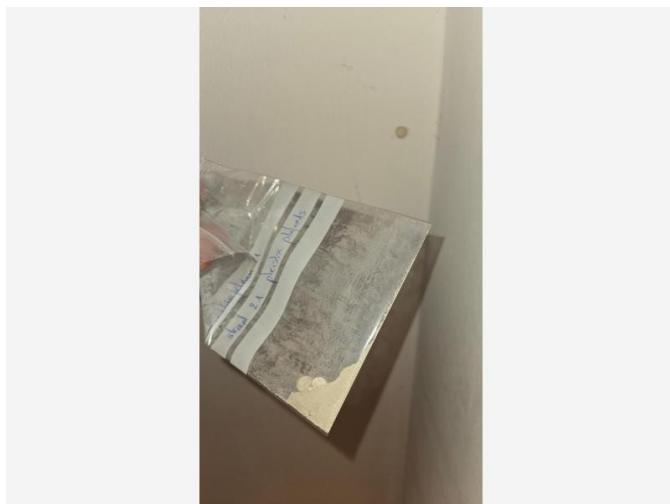
## Fiche 10: Pleisterwerk plafonds

Geen asbest

| # | Type | Referentie | Resultaat |
|---|---|---|---|
| 10.1 | Mengmonster | Staal 2.1 pleister plafonds | Geen asbest |
