# Asbestinventarisatetest

Zegersdreef 52, 2930 Brasschaat

Attestnummer : **20250908-000350.000**

Uitgegeven op : **08.09.2025**

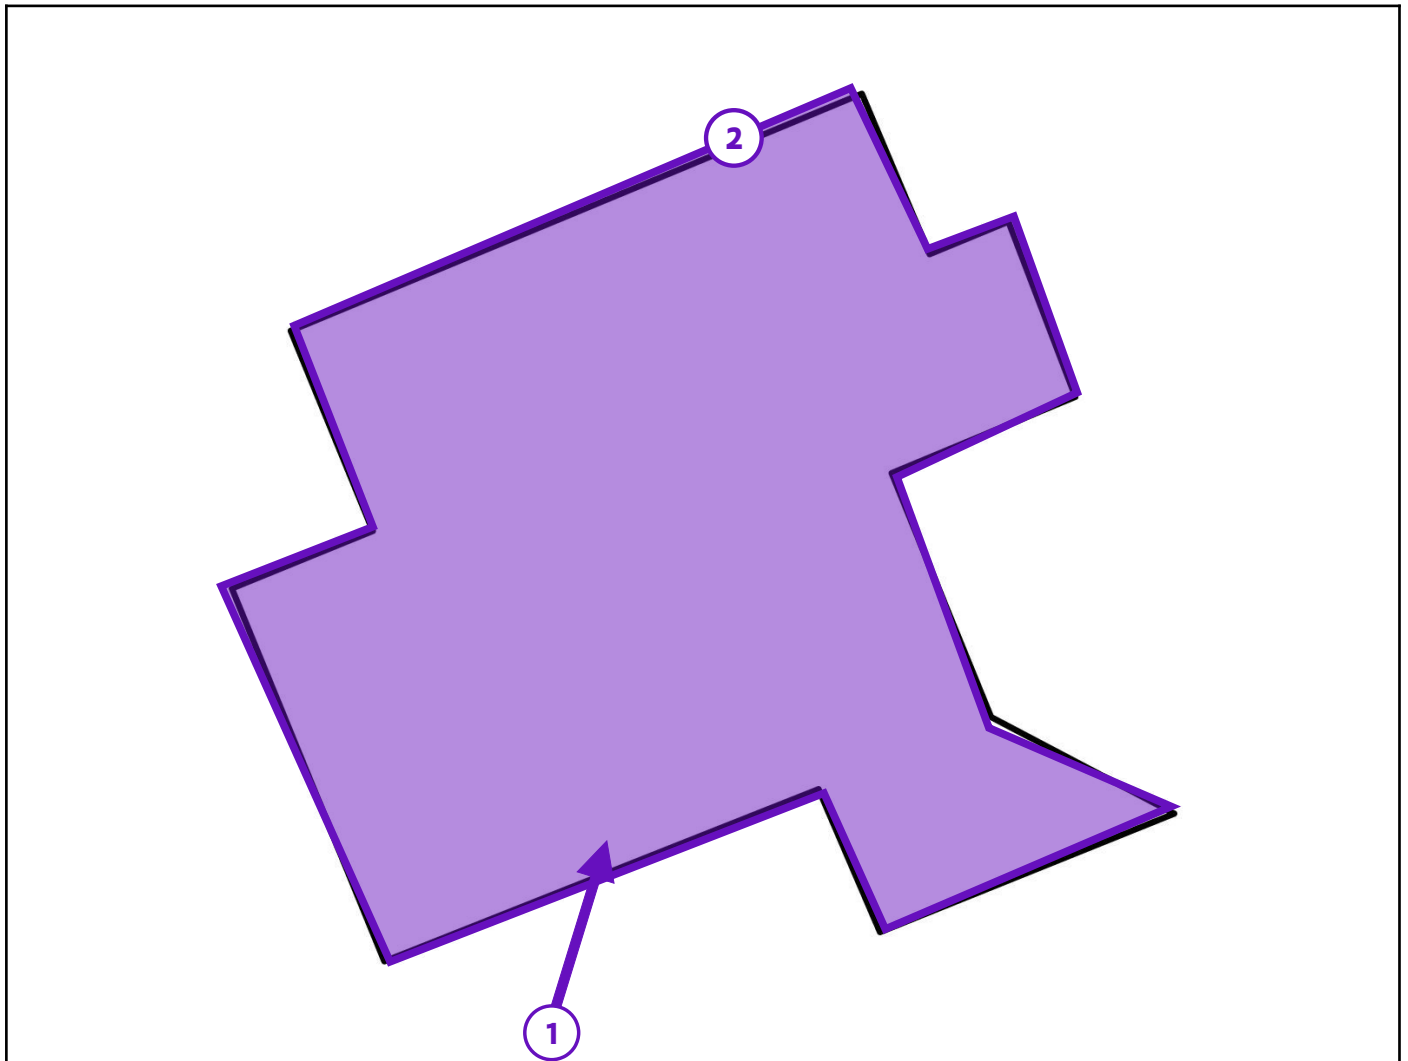
## Plan 1.5: Hoofdgebouw plan

| Beschrijving | Type | Actie |
|---|---|---|
| 1. Schouw | Beperking | - |
| 2. Dak/onderdak | Advies | - |

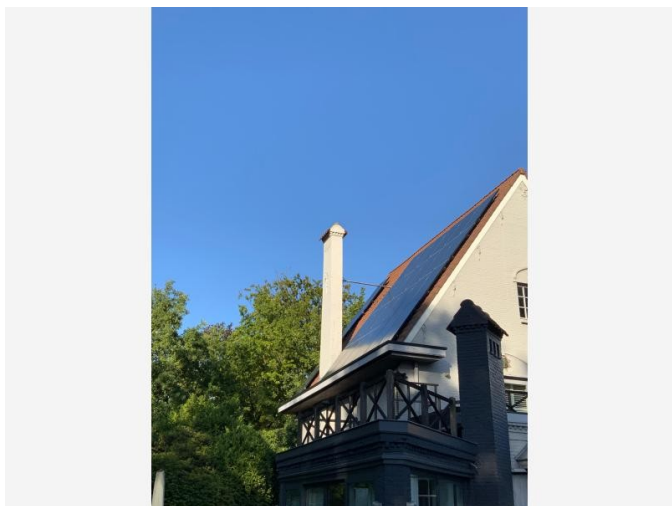
*Situeringsfoto*

**Reden:** Het te onderzoeken materiaal situeert zich hoger dan 3,50 m te rekenen vanaf een veilige ondergrond

**Uitleg van de asbestdeskundige:** De schouw bevat binnenin mogelijk een asbestcement rookgaskanaal. Laat dit onderzoeken bij eventuele werken.

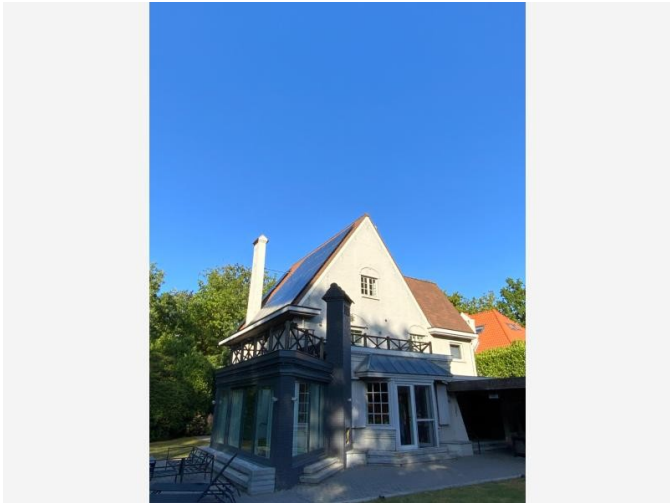
Het onderdak en dak bestaan uit niet asbestverdachte materialen. Het dak werd volledig gerenoveerd.

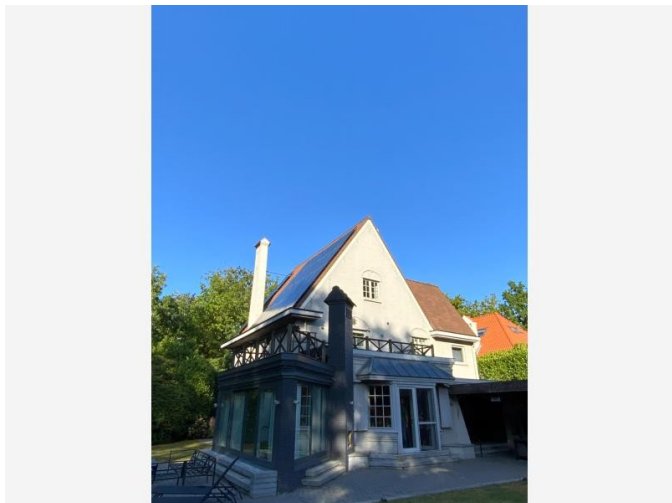
Tijdens het plaatsbezoek werden geen asbesthoudende materialen aangetroffen in de woning.

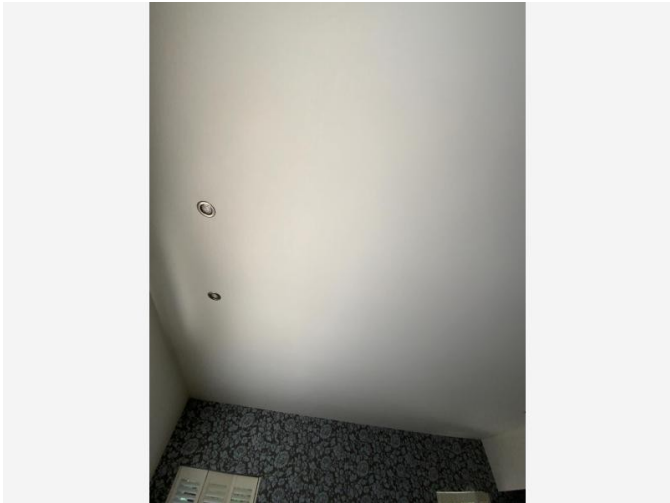
De plafonds werden afgewerkt met niet-asbestverdachte voorzetpanelen.

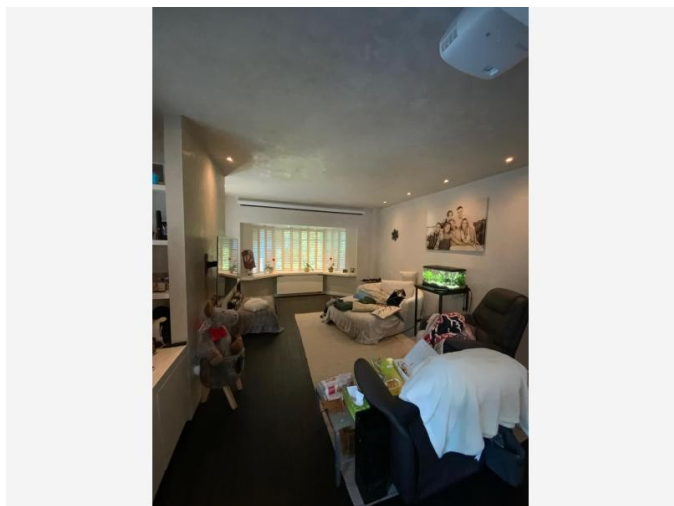
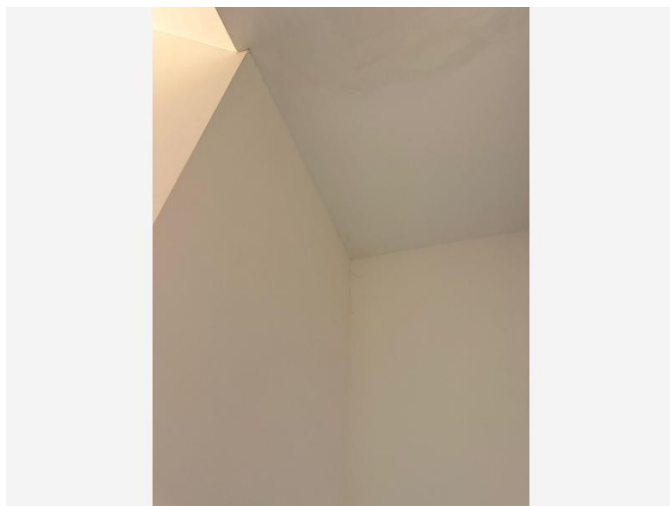
## Fiche 5: Pleisterwerk wanden

Geen asbest

| # | Type | Referentie | Resultaat |
|---|---|---|---|
| 5.1 | Mengmonster | 5925-Plei-zeg | Geen asbest |
