# Asbestinventarisatetest

Groot-Molenveldlaan 34, 1850 Grimbergen

Attestnummer : 20250605-000487.001

Uitgegeven op : 25.06.2025

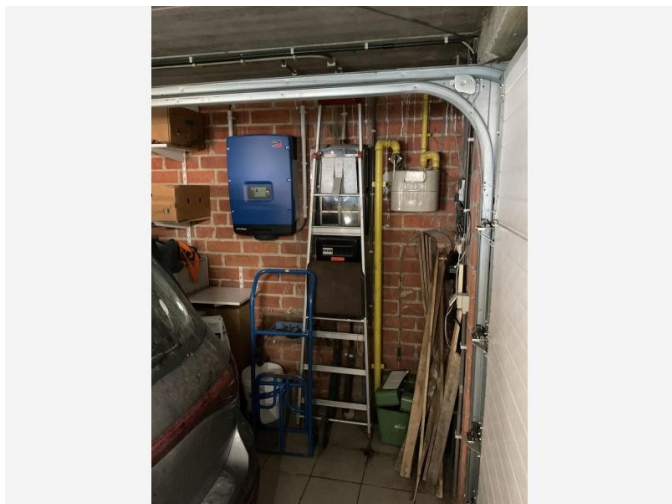
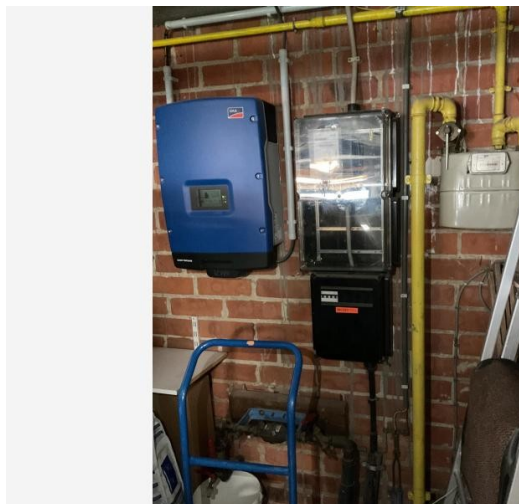
| Fiche 1: Garage - bakeliet elektriciteitskast..... | 18 |

Het asbestmateriaal valt onder de mijlpaal van 2040.

| Eindbeoordeling materiaalarisico | Laag materiaalarisico en/of verlaagde kans op vezelvrijgave |

| Asbestsoort (vezeltype) | Crocidoliet aanwezig |
| Toestand van het materiaal | Onbeschadigd, niet verweerd |

| Beschrijving | Garage - bakeliet elektriciteitskast |
| Asbestmateriaal | Plaat, paneel, tablet - Type Bakeliet |

- Zorg voor een veilig beheer. Vermijd het beschadigen van het asbestmateriaal. Controleer de toestand jaarlijks op wijzigingen.
- Voer bijkomende staalname(s) uit.

- Eenvoudige handelingen: mag via doe-het-zelf of door werknemer(s) met opleidingsattest eenvoudige handelingen  
Voor bakeliet toepassingen voorziet de wet geen verplichting om deze asbestverdachte toepassing te laten verwijderen door een firma met een opleidingsattest eenvoudige handelingen. U mag indien het asbestverdachte materiaal volledig intact is en er geen vrije asbestvezels zichtbaar zijn, deze asbesttoepassing zelf verwijderen. Maatregelen nemen is hierbij verplicht om verspreiding en inademing van schadelijke asbestvezels tegen te gaan. Verplichte maatregelen bij de verwijdering:
  1. de materialen niet gooien, de materialen niet breken en de materialen in één stuk verwijderen
  2. de materialen opslaan in gesloten verpakkingen

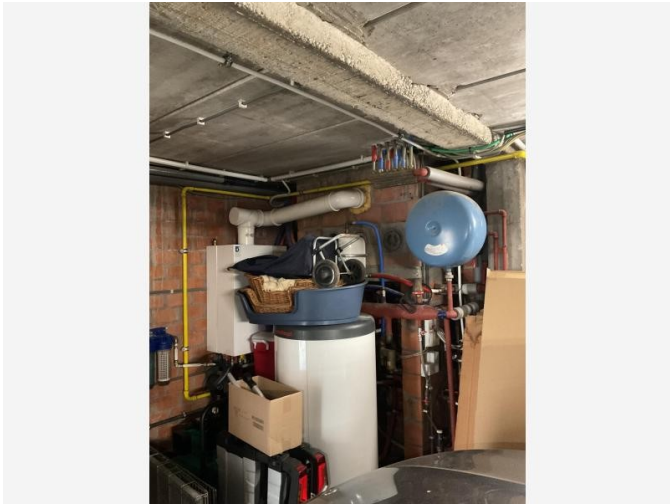
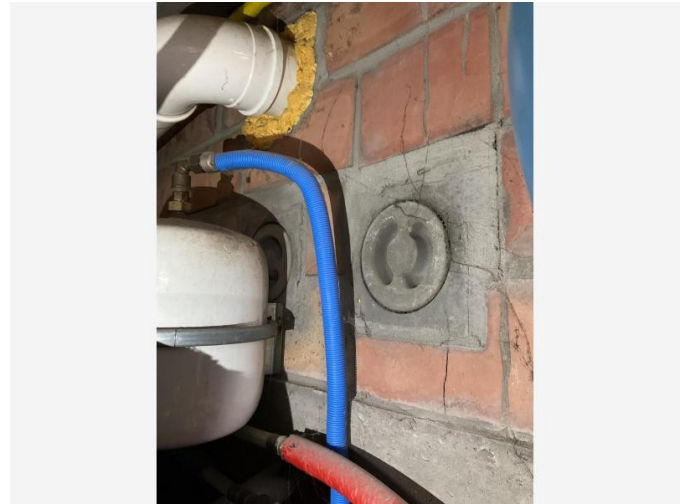
| Fiche 2: Garage - schouwgat..... | 21 |

Het asbestmateriaal valt onder de mijlpaal van 2040.

| Eindbeoordeling materiaalrisico | Laag materiaalrisico en/of verlaagde kans op vezelvrijgave |

| Asbestsoort (vezeltype) | Crocidoliet aanwezig |
| Toestand van het materiaal | Onbeschadigd, niet verweerd |

| Beschrijving | Garage - schouwgat |
| Asbestmateriaal | Brandwerende afsluiting (prefab geheel) - Luik |

- Zorg voor een veilig beheer. Vermijd het beschadigen van het asbestmateriaal. Controleer de toestand jaarlijks op wijzigingen.
- Voer bijkomende staalname(s) uit.

- Eenvoudige handelingen: mag via doe-het-zelf of door werknemer(s) met opleidingsattest eenvoudige handelingen  
Voor platen in cement voorziet de wet geen verplichting om deze asbestverdachte toepassing te laten verwijderen door een firma met een opleidingsattest eenvoudige handelingen. Deze toepassing bevindt zich binnen. U mag, in principe, indien het asbestverdachte materiaal volledig intact is en er geen vrije asbestvezels zichtbaar zijn, deze asbestverdachte toepassing zelf verwijderen. Maatregelen nemen is hierbij verplicht om verspreiding en inademing van schadelijke asbestvezels tegen te gaan. Verplichte maatregelen bij de verwijdering:
  1. Nat maken (water) of fixeren (fixeermiddel) van het materiaal
  2. beschikken over PE-folie en zakken om loskomende deeltjes en afval op te vangen en te verpakken

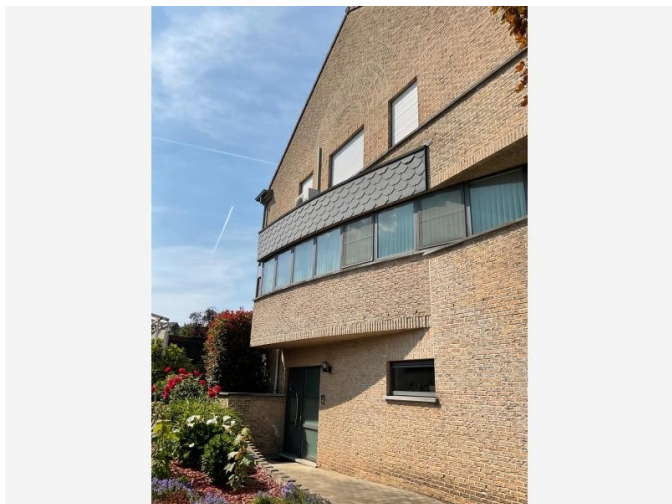
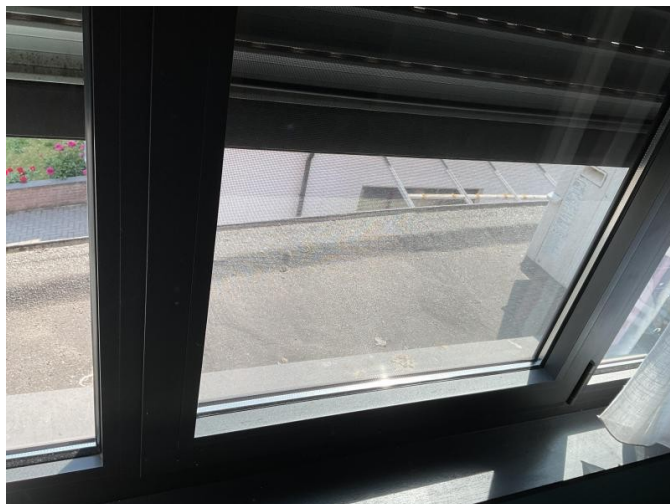
| Fiche 3: Dak - roofing..... | 24 |

Het asbestmateriaal valt onder de mijlpaal van 2040.

| Eindbeoordeling materiaalisico | Zeer laag materiaalisico en/of zeer lage kans op vezelvrijgave |

| Asbestsoort (vezeltype) | Alleen chrysotiel |
| Toestand van het materiaal | Onbeschadigd, niet verweerd |

| Beschrijving | Dak - roofing |
| Asbestmateriaal | Dak- en gevelbekleding - Roofing |

- Zorg voor een veilig beheer. Vermijd het beschadigen van het asbestmateriaal. Controleer de toestand jaarlijks op wijzigingen.
- Voer bijkomende staalname(s) uit.

- Eenvoudige handelingen: mag via doe-het-zelf of door werknemer(s) met opleidingsattest eenvoudige handelingen  
Voor roofing voorziet de wet geen verplichting om deze asbestverdachte toepassing te laten verwijderen door een firma met een opleidingsattest eenvoudige handelingen. U mag, in principe, ongeacht beschadigingen of vrije asbestvezels, deze asbesttoepassing zelf verwijderen met inachtneming van de nodige veiligheidsmaatregelen om uzelf en uw omgeving te beschermen. Het is echter aangeraden om deze werken te laten uitvoeren door een dakwerker. Een beschadigde asbesttoepassing in slechte staat kan makkelijk verder breken of vergruizen. Er komen dan schadelijke asbestvezels vrij die ingeademd kunnen worden.

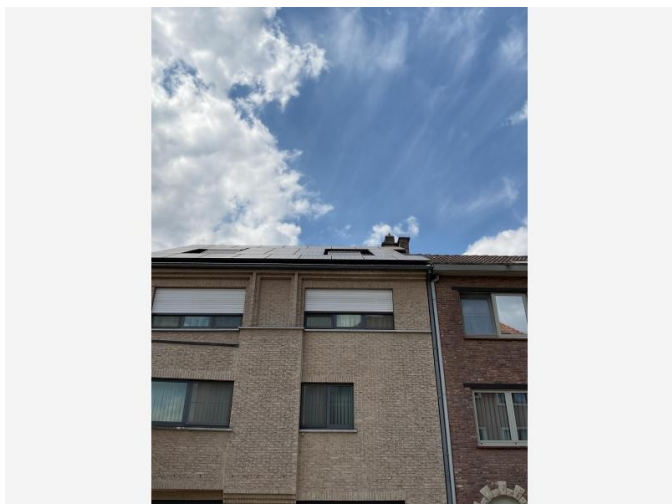
| Fiche 4: Schouw..... | 28 |

**Reden:** Het te onderzoeken materiaal situeert zich hoger dan 3,50 m te rekenen vanaf een veilige ondergrond

**Uitleg van de asbestdeskundige:** De schouw kan een rookgaskanaal bevatten maar bevindt zich op een hoogte hoger dan 3,5 m dus kan niet op een veilige manier geïnspecteerd worden.

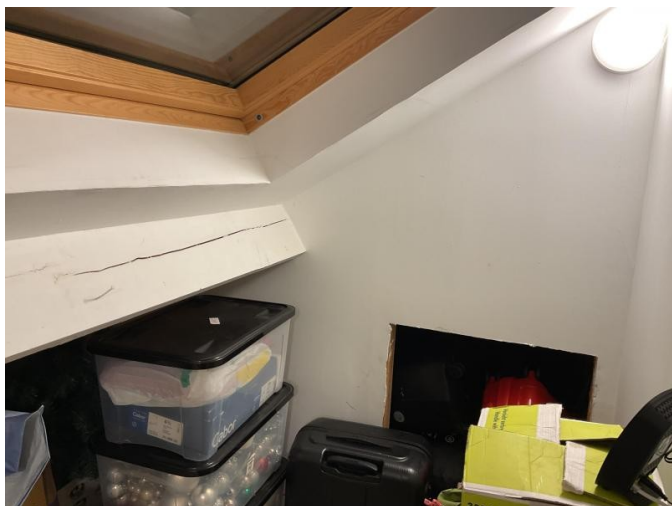
| Fiche 5: Onderdakplaten..... | 29 |

**Reden:** Het te onderzoeken materiaal situeert zich hoger dan 3,50 m te rekenen vanaf een veilige ondergrond

**Uitleg van de asbestdeskundige:** In de periode dat deze woning werd gebouwd, werden frequent asbestverdachte onderdakplaten gebruikt. De onderdakplaten waren tijdens het plaatsbezoek niet inspecteerbaar noch visueel te onderzoeken zonder destructief onderzoek. Het onderdak kon tevens niet op een veilige manier geïnspecteerd worden via het opheffen van een pan langs de buitenzijde aangezien het dak zich op een hoogte hoger dan 3,5 m bevindt. Indien bij werken de onderdakplaten zichtbaar zouden worden dienen ze alsnog onderzocht te worden.

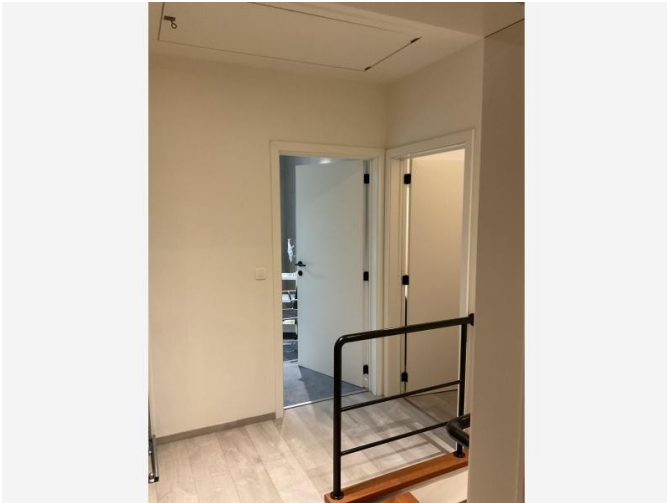
| Fiche 6: 3de verdieping..... | 31 |

Bouwjaar: 2016

*Constructies gebouwd vanaf 2001 moeten niet onderzocht worden*

| Opmerking | Zolder op de 3de verdieping werd in 2016 omgevormd tot bewoonbare oppervlakte met nachthal, 2 slaapkamers, badkamer en bergruimte. |

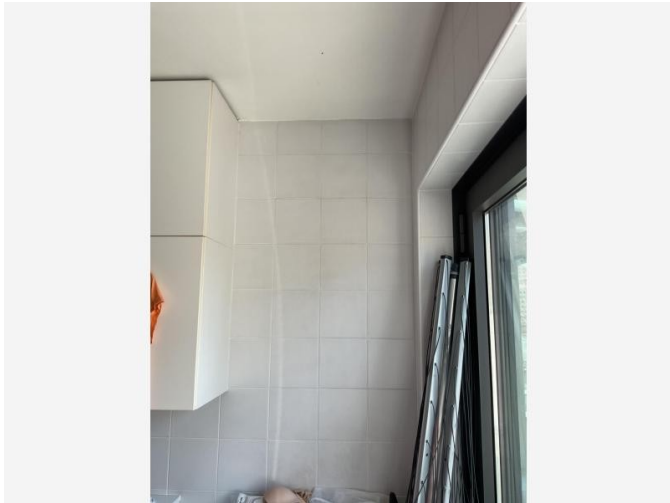
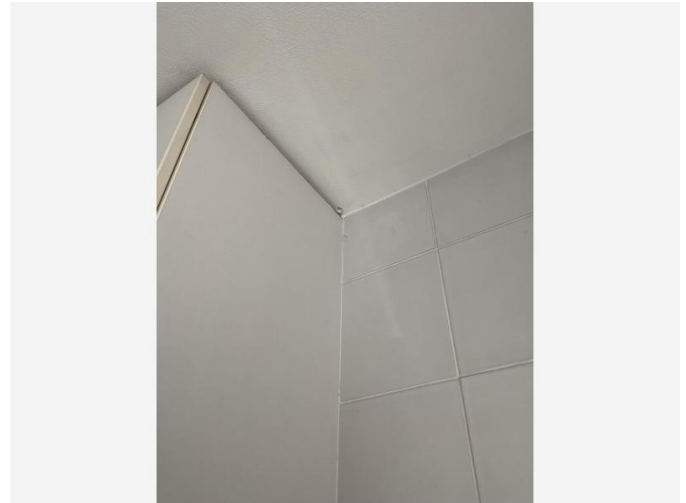
## Fiche 7: Pleister plafond

Geen asbest

| # | Type | Referentie | Resultaat |
|---|---|---|---|
| 7.1 | Mengmonster | MM02 | Geen asbest |

| Opmerking | Geen pleisterwerk in plafonds stooklokaal en natte ruimtes. |

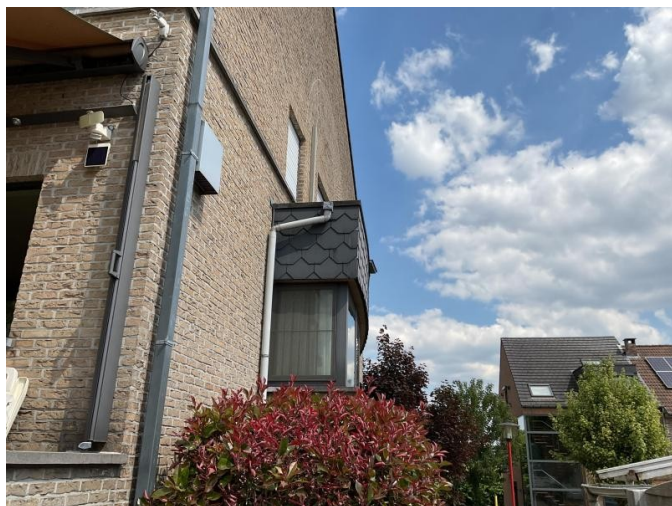
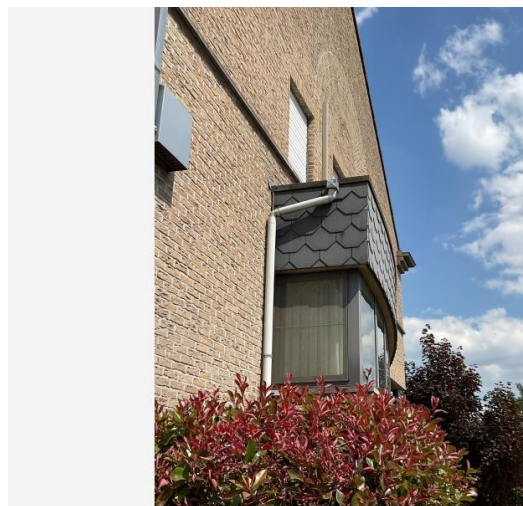
## Fiche 8: Wandbekleding - lei

Geen asbest

| # | Type | Referentie | Resultaat |
|---|---|---|---|
| 8.1 | Puntmonster | MM03 | Geen asbest |
