# Asbestinventarisatetest

Violierenstraat 27, 9120 Beveren-Kruibeke-Zwijndrecht

Attestnummer : **20251012-000073.000**

Uitgegeven op : **12.10.2025**

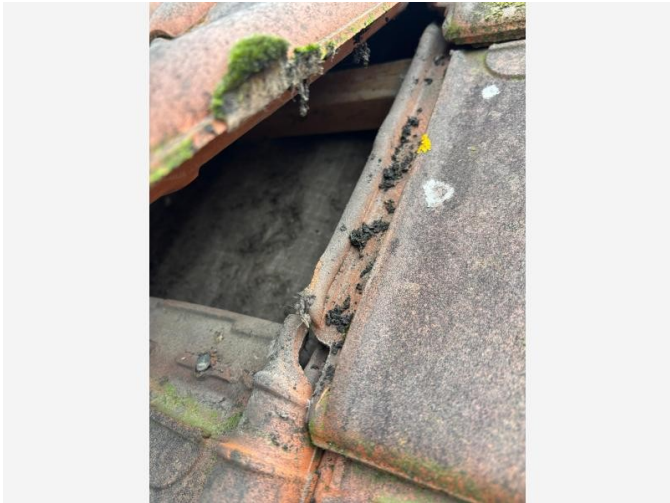
Vrije foto

Tijdens het onderzoek en de controle van het onderdak hebben we vastgesteld dat het uit een niet-asbestverdacht doek/zeil bestaat.

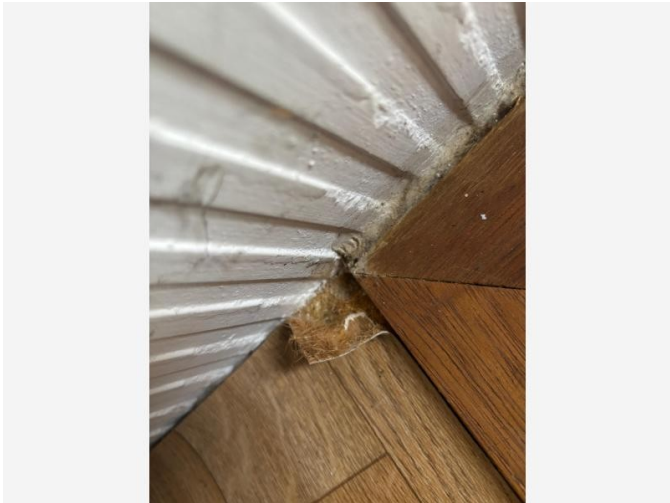
Vrije foto

Tijdens de inspectie van het vloerzeil heb ik, op basis van mijn ervaring, kunnen vaststellen dat het vloerzeil op zolder niet asbesthoudend of asbestverdacht is.

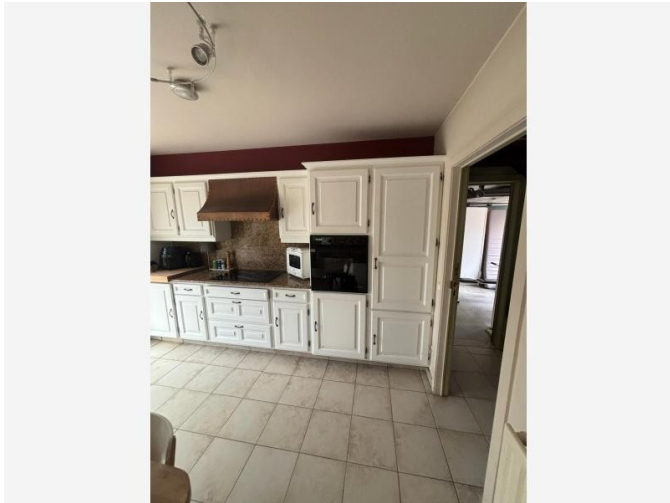
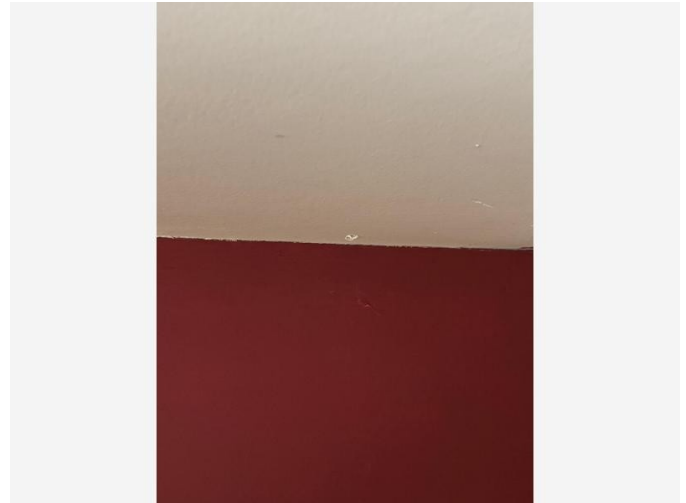
## Fiche 5: Pleisterwerk plafonds

Geen asbest

#	Type	Referentie	Resultaat
5.1	Mengmonster	M02	Geen asbest

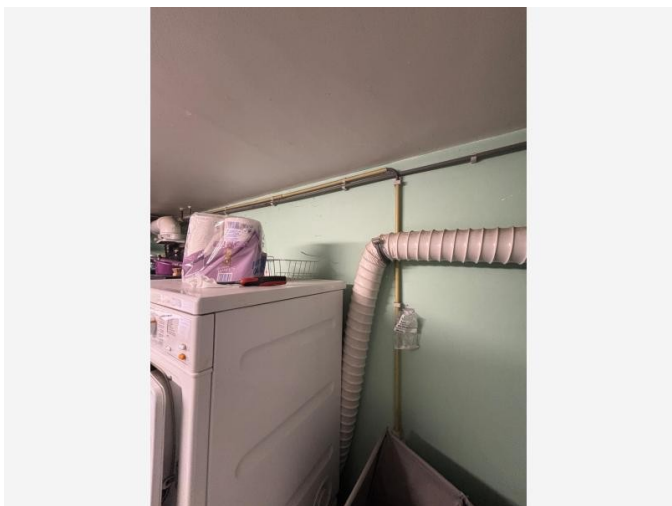
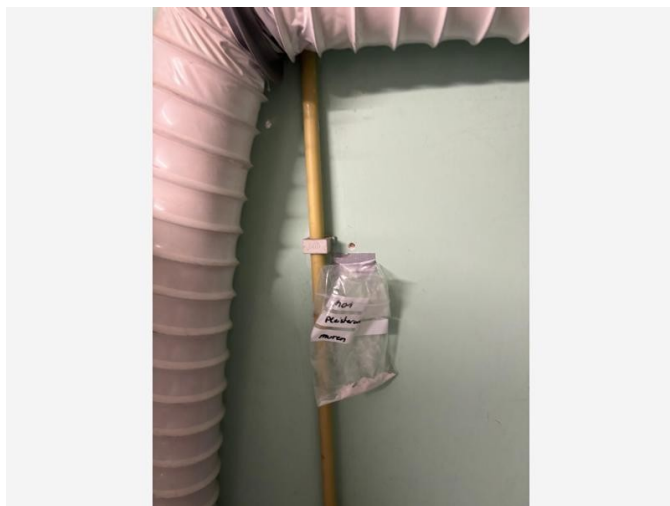
Geen asbest

#	Type	Referentie	Resultaat
6.1	Mengmonster	M01	Geen asbest
