# Asbestinventarisatetest

Stationsstraat 93, 9660 Brakel

Attestnummer : 20240603-000226.000

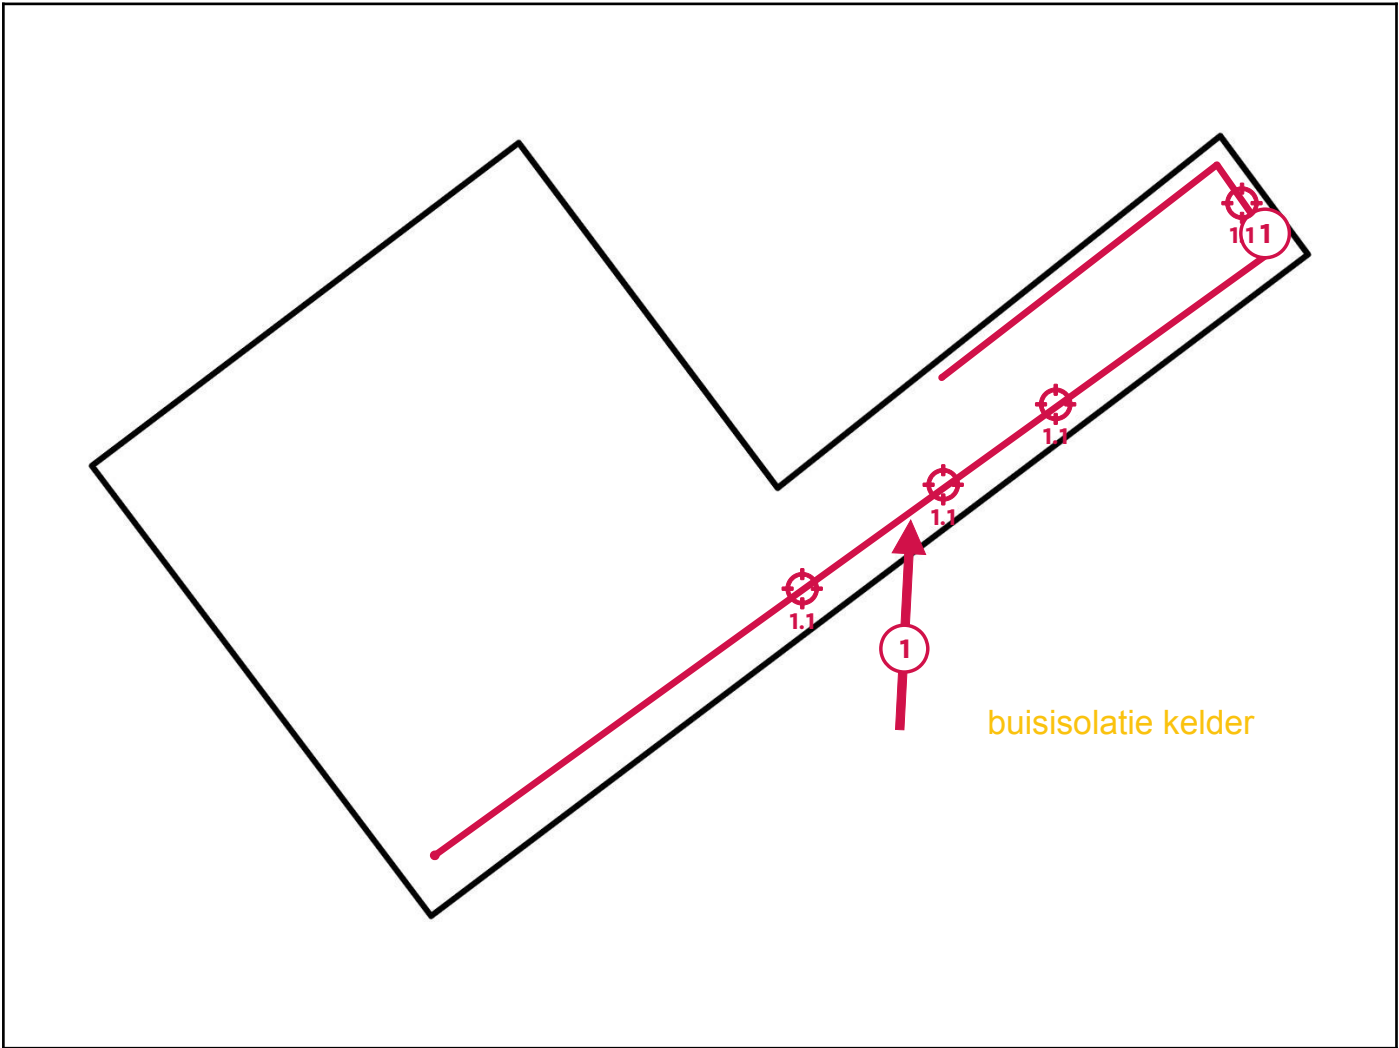
# Plan 1.1: kelder

| Beschrijving | Type | Actie |
|---|---|---|
| 1. buisisolatie kelder | Asbestmateriaal | Dringend verwijderen |

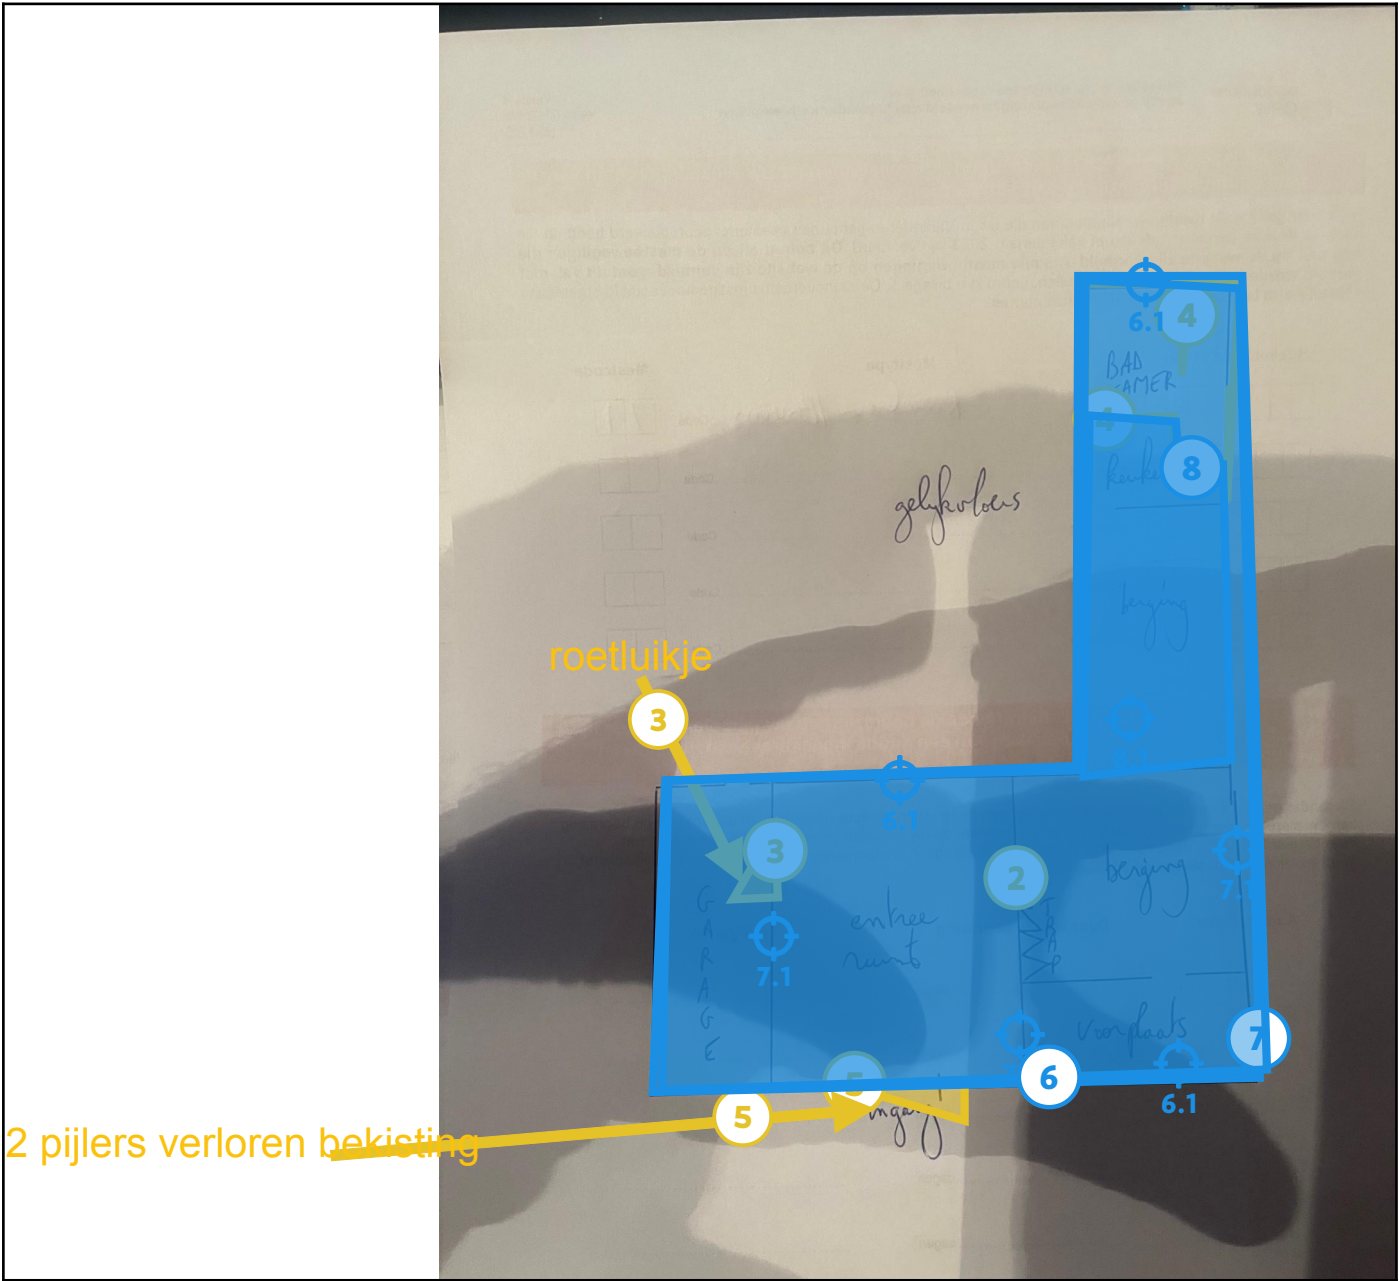
# Plan 1.2: gelijkvloers

| Beschrijving | Type | Actie |
|---|---|---|
| 2. bakeliet toepassingen | Asbestmateriaal | Zorgvuldig beheren |
| 3. roetluikje schouw | Asbestmateriaal | Zorgvuldig beheren |
| 4. menuiserie badkamer | Asbestmateriaal | Zorgvuldig beheren |
| 5. verloren bekisting ingangsdeur | Asbestmateriaal | Zorgvuldig beheren |

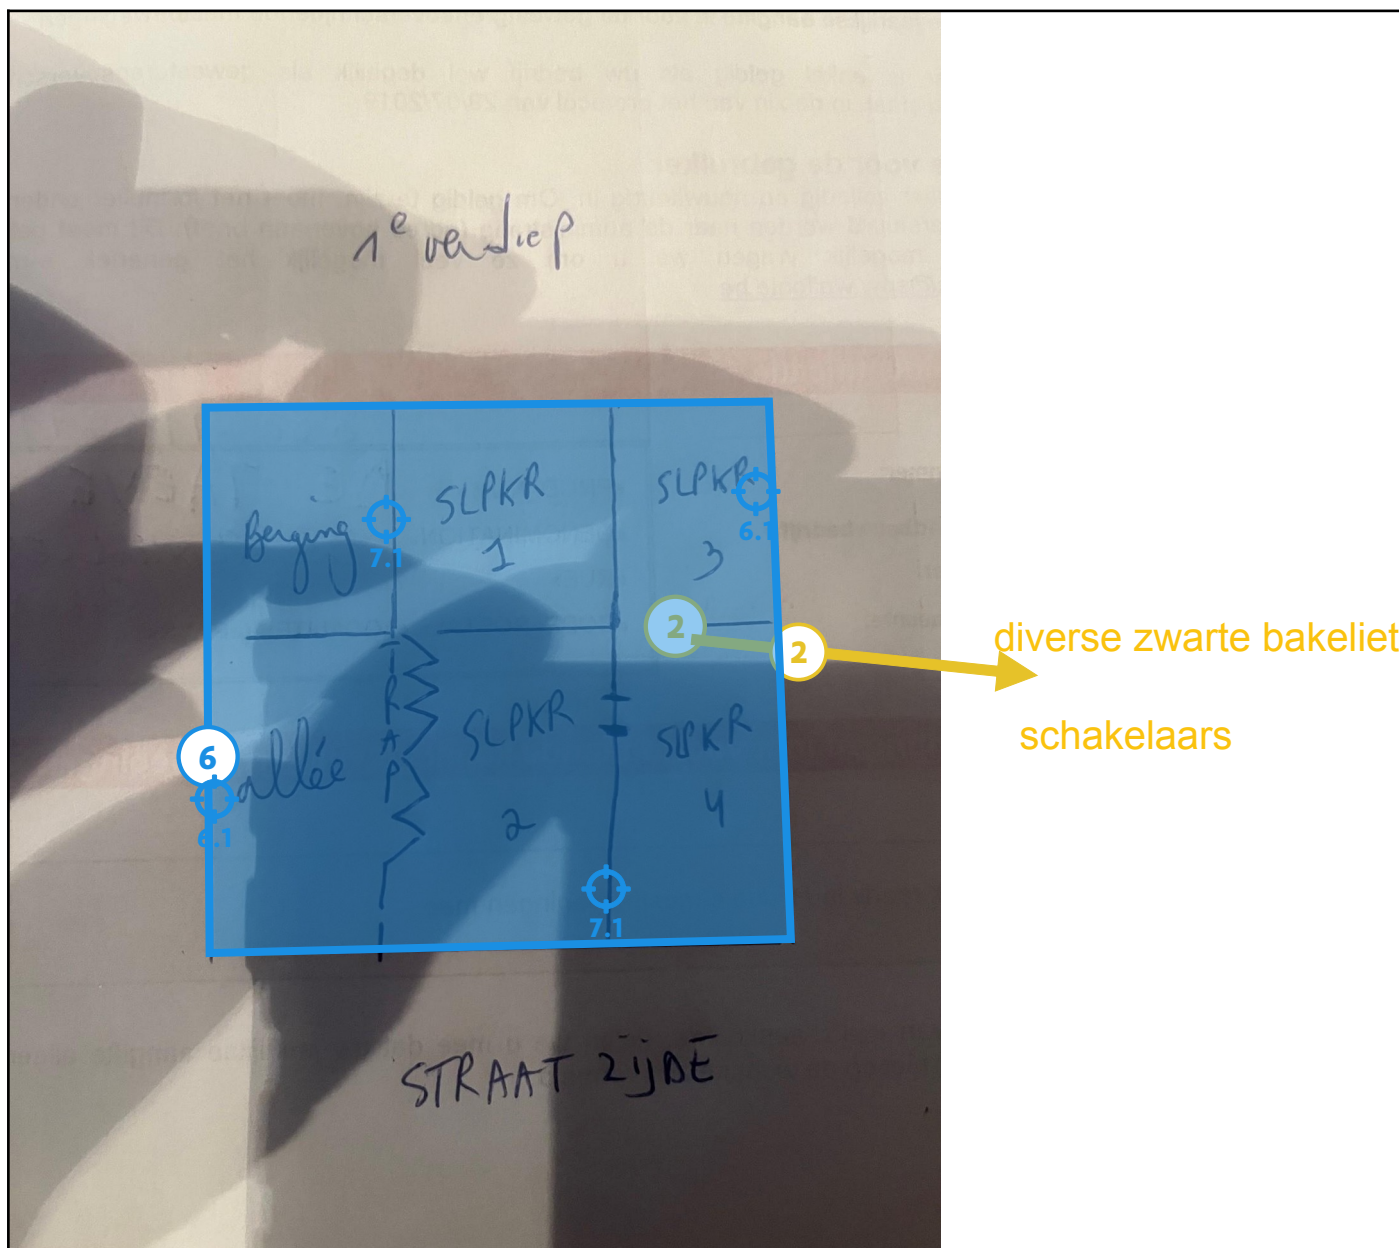
## Plan 1.3: 1everdiep

| Beschrijving | Type | Actie |
|---|---|---|
| 2. bakeliet toepassingen | Asbestmateriaal | Zorgvuldig beheren |
