# Asbestinventarisatetest

Graatakker 114/10, 2300 Turnhout

Attestnummer : 20251009-000364.000

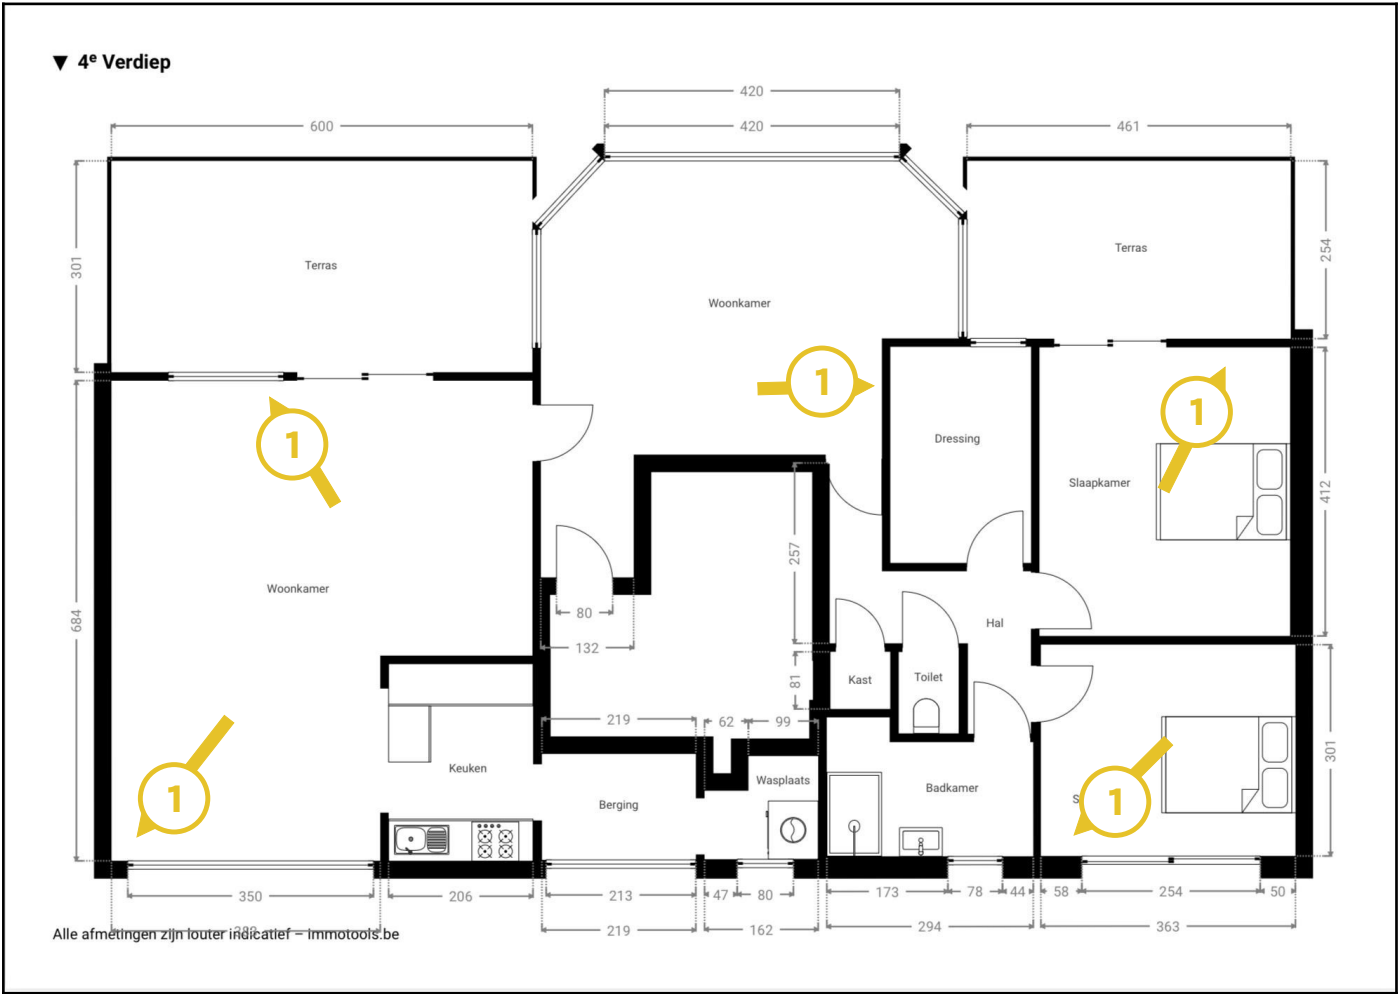
# Plan 1.5: App: bakeliet

| Beschrijving | Type | Actie |
|---|---|---|
| 1. Bakeliet toep. (radiatorknoppen.) | Asbestmateriaal | Zorgvuldig beheren |

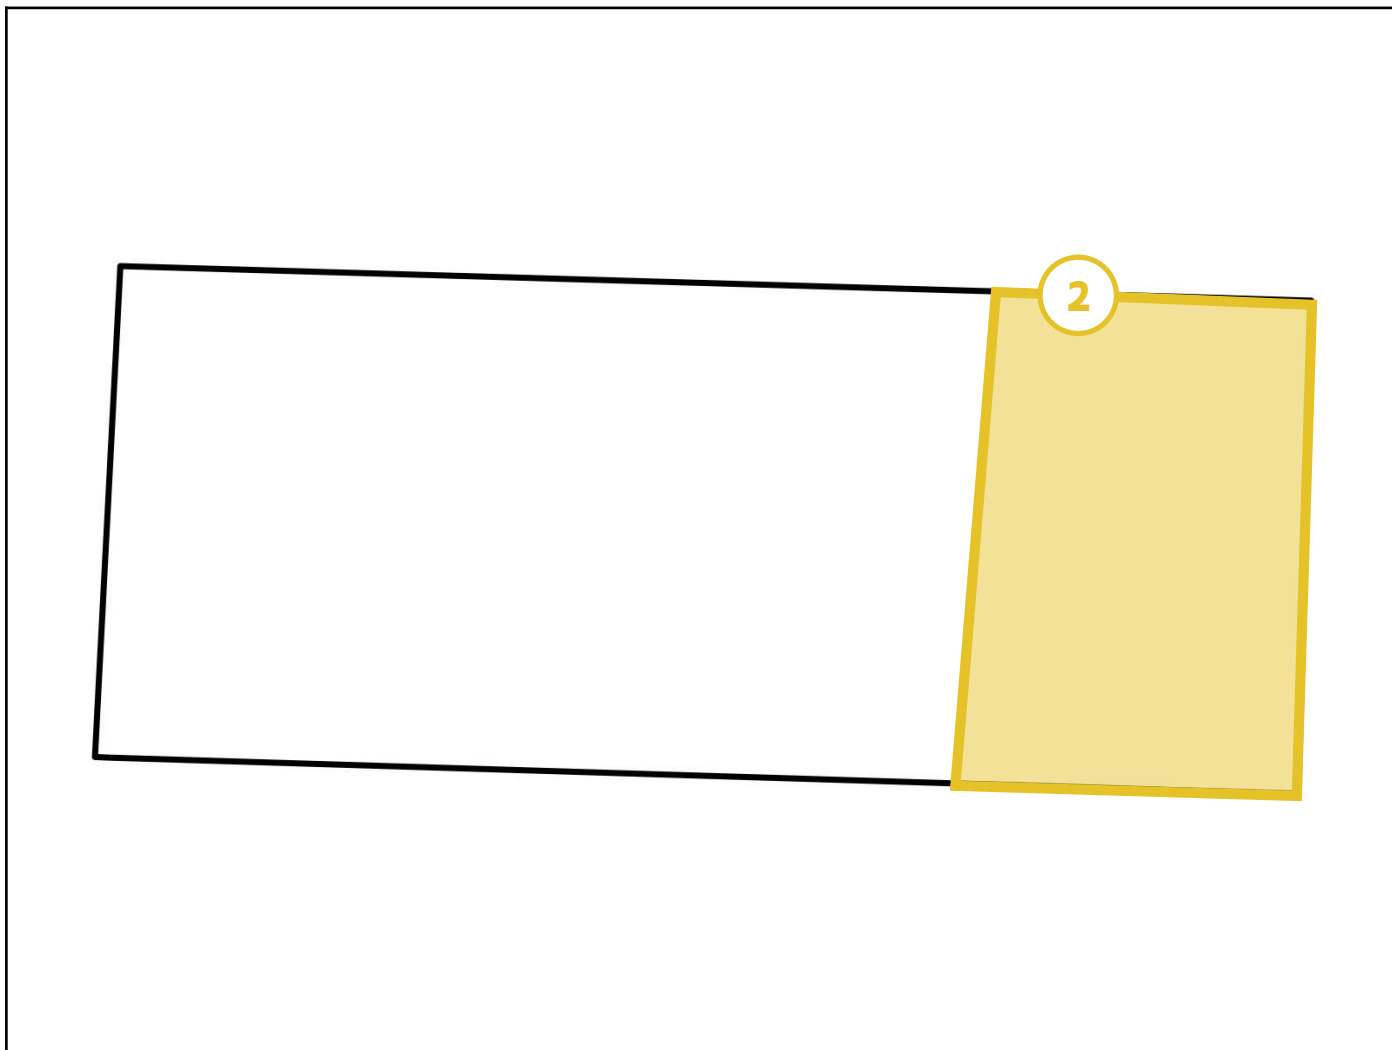
## Plan 2.1: Garage: roofing

| Beschrijving | Type | Actie |
|---|---|---|
| 2. Roofing (zonder staalname: kans lekkage) | Asbestmateriaal | Zorgvuldig beheren |

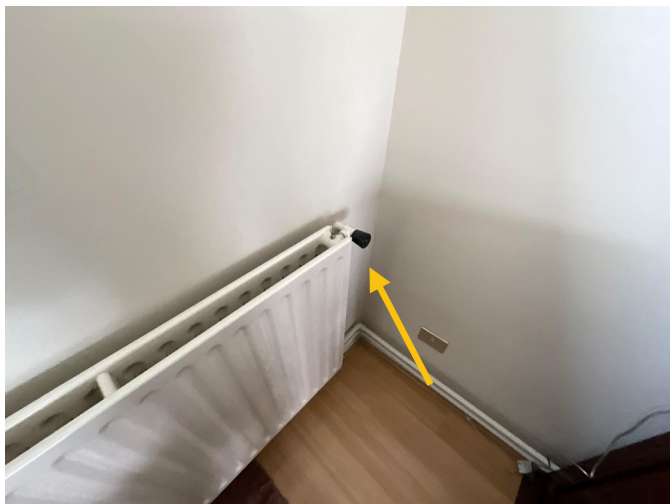
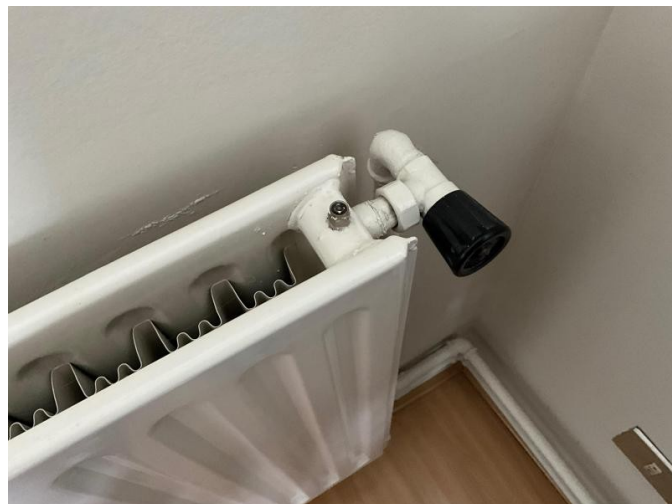
| Fiche 1: Bakeliet toep. (radiatorknoppen.)..... | 18 |

| Eindbeoordeling materiaalisico | Laag materiaalisico en/of verlaagde kans op vezelvrijgave |

| Asbestsoort (vezeltype) | Crocidoliet aanwezig |
| Toestand van het materiaal | Onbeschadigd, niet verweerd |

| Beschrijving | Bakeliet toep. (radiatorknoppen.) |
| Opmerking | <p>Het is moeilijk te bepalen of de bakeliettoepassingen in de woning ook effectief asbesthoudend zijn (het kan ook gaan om de asbestvrije variant).</p> <p>Er werd geen monster genomen o.w.v. beschadiging aan een elektrisch gerelateerde toepassing, extra controle bij verwijdering van het verdacht materiaal.</p> |

- Zorg voor een veilig beheer. Vermijd het beschadigen van het asbestmateriaal. Controleer de toestand jaarlijks op wijzigingen.
- Voer bijkomende staalname(s) uit.

- Eenvoudige handelingen: mag via doe-het-zelf of door werknemer(s) met opleidingsattest eenvoudige handelingen  
Schakelaars, stopcontacten en andere gelijkaardige toepassingen kunnen eenvoudig losgeschroefd worden --> EH doe-het-zelf. Afgesloten of verzegelde kast --> EH opgeleid technieker personeel 8u basisopleiding asbest. Voor elektrische infrastructuur en uitrusting dient u vooraleer men deze toepassing gaat bevochtigen de elektriciteit af te sluiten (zoniet elektrocutie-/brandgevaar). standaard dragen van de nodige wegwerp beschermingsmiddelen FFP 3 masker , handschoenen en tyvec CAT III type 5-6 , afspoelbaar schoeisel Losschroeven en dubbel verpakken in plastic , sluit luchtdicht af en breng dit als hechtgebonden afval naar een plaatselijk containerpark. Voor hechtgebonden toepassingen: Bij verwijdering door doe-het-zelf moet men dit afval dubbel en luchtdicht verpakt aandielen bij het gemeentelijk recyclagepark. Men raadpleegt best op voorhand de voorwaarden van het recyclagepark.

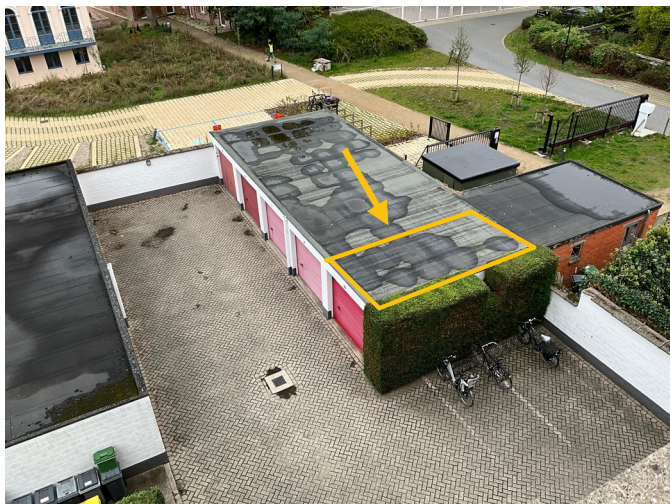
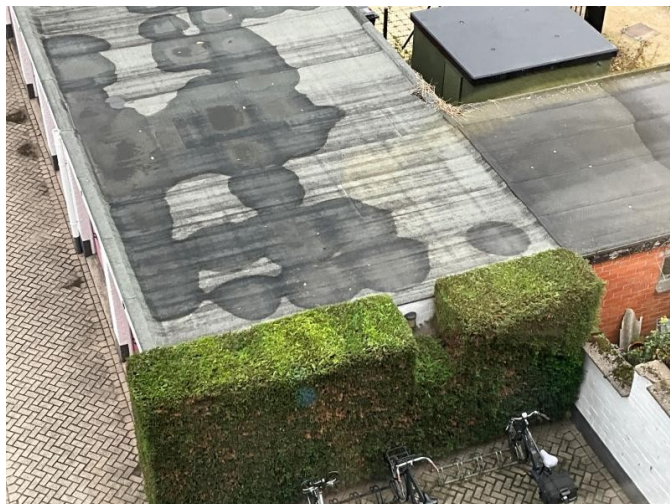
| Fiche 2: Roofing (zonder staalname: kans lekkage)..... | 22 |

| Eindbeoordeling materiaalrisico | Laag materiaalrisico en/of verlaagde kans op vezelvrijgave |

| Toestand van het materiaal | Licht beschadigd, licht verweerd. Intact calciumsilicaatmateriaal of categorie III 'gebondenheid' |

| Beschrijving | Roofing (zonder staalname: kans lekkage) |
| Opmerking | Volgens het inspectieprotocol is een monstername van roofing verplicht om dit te identificeren als niet-asbesthoudend. Een monstername is echter niet mogelijk wegens kans op lekkage. De toepassing wordt in de databank als asbestverdacht beschouwd. Mogelijks kunnen er ook asbestverdachte onderlagen aanwezig zijn. Het is aangewezen om extra controle uit te voeren bij eventuele renovatiewerken. De vermelde oppervlaktes, diktes en volumes betreffen een beredeneerde schatting. Er worden geen rechten verleend aan deze oppervlaktes/diktes/volumes. |

- Zorg voor een veilig beheer. Vermijd het beschadigen van het asbestmateriaal. Controleer de toestand jaarlijks op wijzigingen.
- Voer bijkomende staalname(s) uit.

- Eenvoudige handelingen: enkel door erkend asbestverwijderaar EH erkend saneerder, verwijdering dient te gebeuren volgens de geldende voorschriften en veiligheidsnormen Zie ook link Zie <https://ovam.vlaanderen.be/wie-mag-wat-verwijderen>  
<https://ovam.vlaanderen.be/voorzorgsmaatregelen-bij-asbestverwijdering>  
<https://ovam.vlaanderen.be/asbestafval-afvoeren> Zie ook wetgevend kader (website van de OVAM en CODEX boek VI titel 3). <http://werk.belgie.be/sites/default/files/content/documents/Welzijn%20op%20het%20werk/Regelgeving/Codex%20boek%20VI%20titel%203%20Asbest.pdf> methodiek verwijderingsmethodes worden achteraan in het attest verder toegelicht

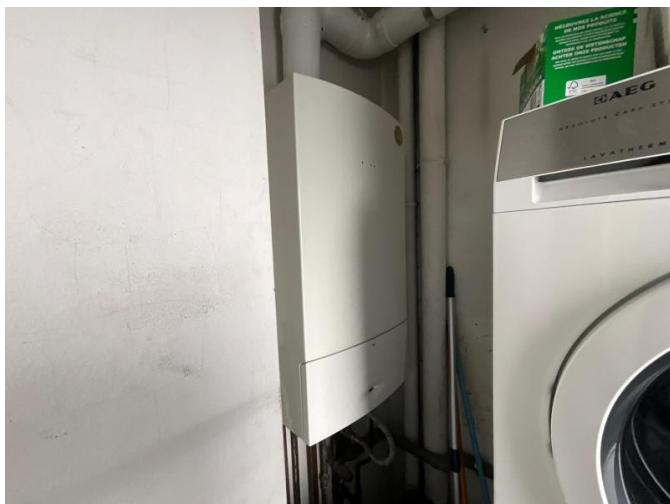
| Fiche 3: CV Ketel..... | 27 |

De CV ketel werd gecontroleerd (2011 ) en is niet asbest verdacht geen risico bouwjaar.

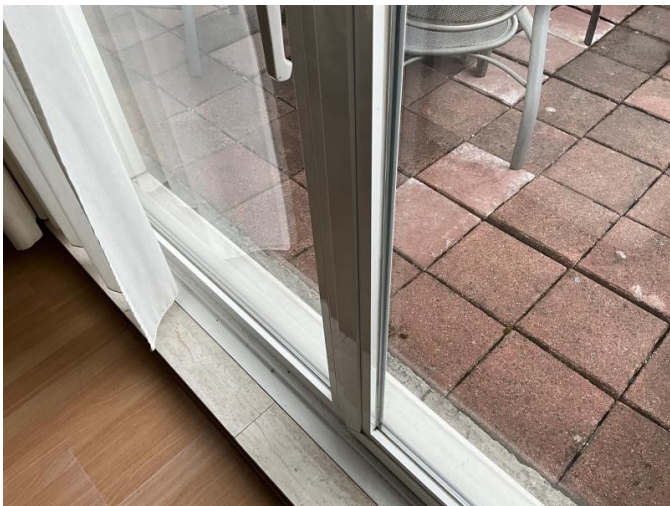
## Fiche 4: Kit niet verdacht (visueel vastgesteld)

De gebruikte siliconen kit is niet asbestverdacht

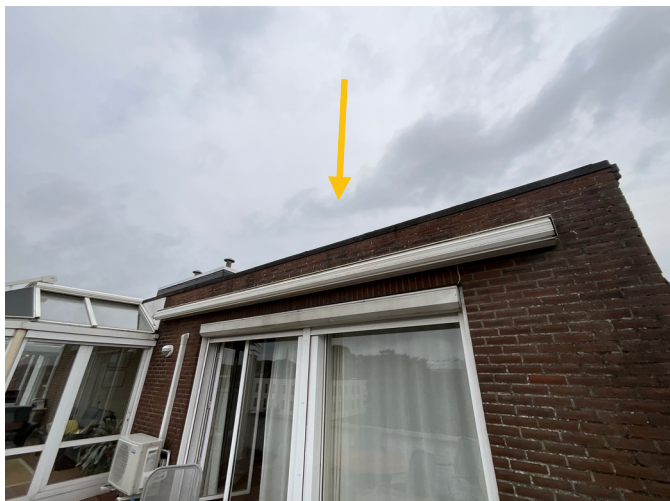
## Fiche 5: Roofing plat dak behoort tot de gemeenschappelijke delen

Volgens het inspectieprotocol is een monsternamen van roofing verplicht om dit te identificeren als niet-asbesthoudend.

Roofing van een appartementsgebouw of garages in serie behoort tot de gemeenschappelijke delen.

De dakbedekking (roofing) zal gecontroleerd en beschreven worden in het asbestattest van de GD.

Bij werken of schade dit melden bij de gebouwbeheerder

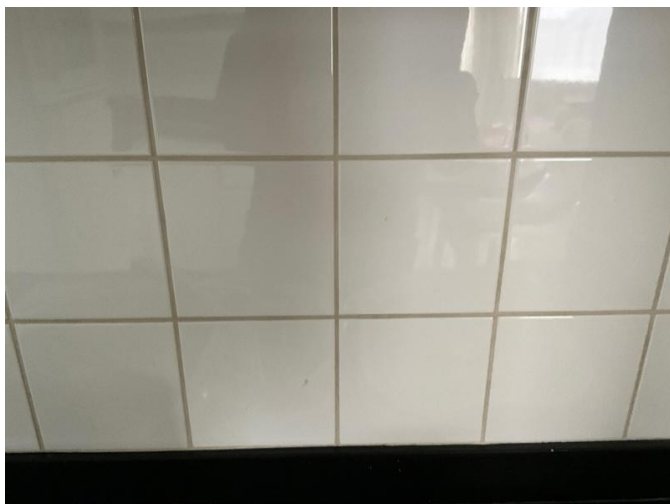
In het inspectieprotocol is een monsternamen van tegellijm verplicht om dit te identificeren als niet-asbesthoudend. Er waren geen facturen ter beschikking die bevestigen dat de tegels na 2001 waren geplaatst. Er waren geen bestaande beschadigingen aan de wandtegels om de lijm voldoende te kunnen inspecteren. Om dit af te toetsen is het aangewezen om bij eventuele renovatiewerken aan de tegels verder onderzoek/staalname te laten uitvoeren ter controle.

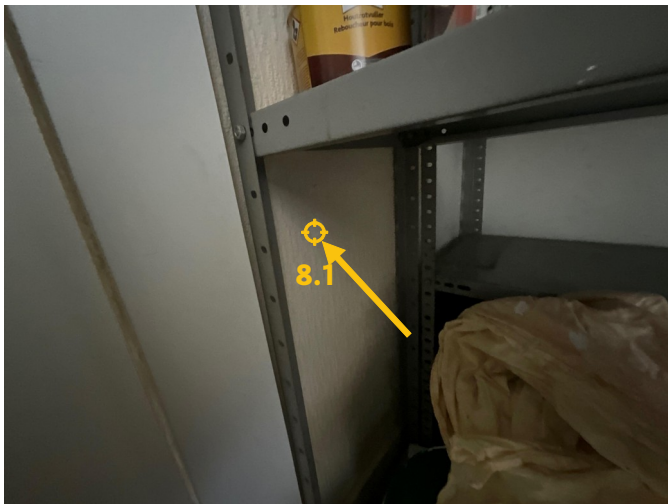
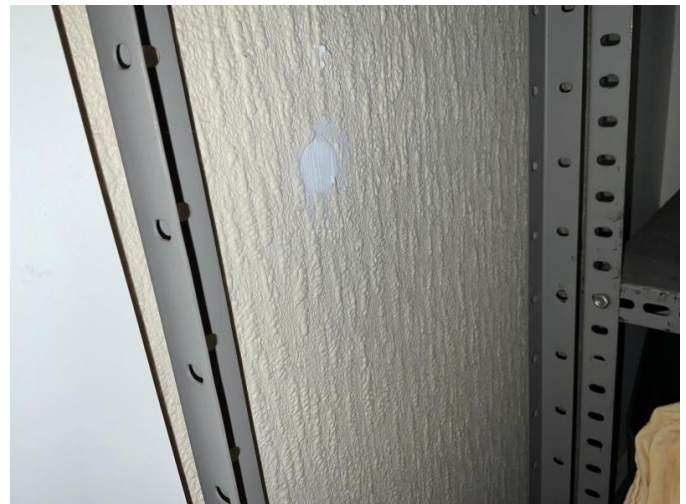
Geen asbest

| Beschrijving | Pleisterwerk muren & valse wanden |
| Opmerking | <p>Volgens het inspectieprotocol is een monstername van het pleisterwerk verplicht om dit te identificeren als niet-asbesthoudend.</p> <p>Locatie staalnames: individuele ruimte: gang / natte ruimte: badkamer / stookplaats: stookruimte / traphal: Nvt</p> <p>De vermelde oppervlaktes en volumes betreffen een beredeneerde schatting. Er worden geen rechten verleend aan deze oppervlaktes/volumes. De dikte is een schatting die voorkomt uit de monsterplaatsen en is daarom niet altijd representatief. Er bevinden zich enkele valse wanden. Het is niet duidelijk of er pleisterwerk aanwezig is achter deze valse wanden, het is aangewezen om bijkomend onderzoek uit te voeren bij werken.</p> |

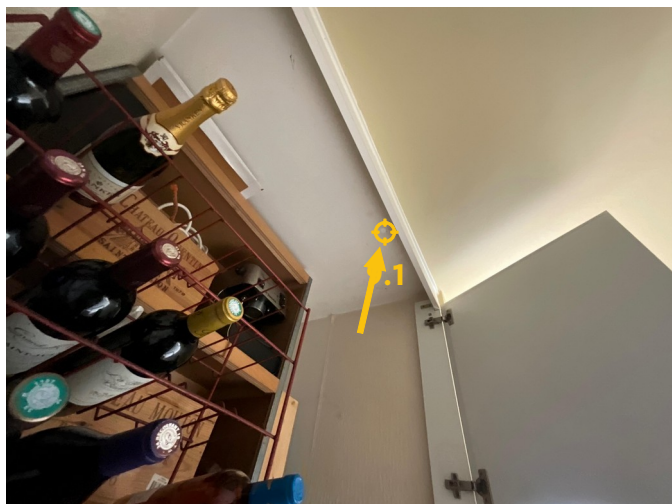
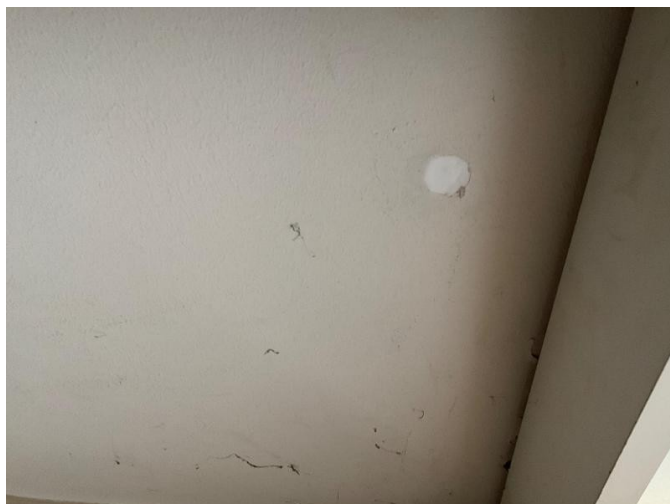
Geen asbest

| Beschrijving | Pleisterwerk plafonds & valse plafonds |
| Opmerking | <p>Volgens het inspectieprotocol is een monstername van het pleisterwerk verplicht om dit te identificeren als niet-asbesthoudend.</p> <p>Locatie staalnames: individuele ruimte: gang / natte ruimte: badkamer / stookplaats: stookruimte / traphal: Nvt</p> <p>De vermelde oppervlaktes en volumes betreffen een beredeneerde schatting. Er worden geen rechten verleend aan deze oppervlaktes/volumes. De dikte is een schatting die voorkomt uit de monsterplaatsen en is daarom niet altijd representatief. Enkele plafonds zijn afgewerkt met valse plafonds in plaatmateriaal. Het is niet duidelijk of er pleisterwerk aanwezig is achter deze valse plafonds, het is aangewezen om bijkomend onderzoek uit te voeren bij werken.</p> |
