# Asbestinventarisatattest

Dendermondsesteenweg 47, 2830 Willebroek

Attestnummer : 20250715-000170.000

# Zone 1: woning

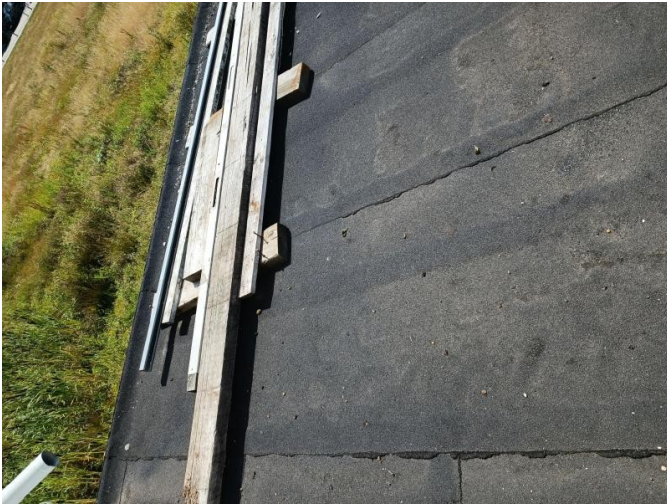
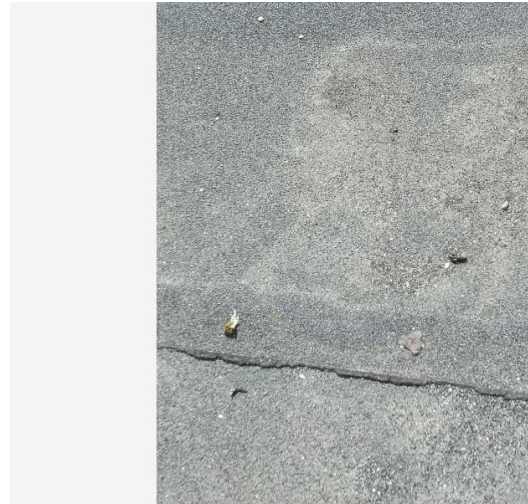
Het asbestmateriaal valt onder de mijlpaal van 2040.

| Eindbeoordeling materiaalrisico | Zeer laag materiaalrisico en/of zeer lage kans op vezelvrijgave |

| Opmerking | Volgens het inspectieprotocol is een monstername van roofing verplicht om dit te identificeren als niet-asbesthoudend. Een monstername is echter niet mogelijk wegens kans op lekkage. De toepassing wordt in de databank als asbestverdacht beschouwd. Mogelijks kunnen er ook asbestverdachte onderlagen aanwezig zijn. Het is aangewezen om extra controle uit te voeren bij eventuele renovatiewerken. De vermelde oppervlaktes, diktes en volumes betreffen een beredeneerde schatting. Er worden geen rechten verleend aan deze oppervlaktes/diktes/volumes. |

- Zorg voor een veilig beheer. Vermijd het beschadigen van het asbestmateriaal. Controleer de toestand jaarlijks op wijzigingen.
- Voer bijkomende staalname(s) uit.

- Eenvoudige handelingen: mag via doe-het-zelf of door werknemer(s) met opleidingsattest eenvoudige handelingen  
Gezien het risico op vrijstelling van asbestvezels bij de verwijderingswerken, adviseren wij de werken te laten uitvoeren door een aannemer/medewerker die hiertoe de nodig opleiding heeft gevolgd, en niet via doe-het-zelf. Volgens de richtlijnen in de Codex Welzijn op het Werk, boek VI titel 3 asbest, mag hechtgebonden asbest die beschadigd is of waarbij er vrije vezels zichtbaar zijn en die verwerkt is in een buitentoepassing via de methode van eenvoudige handelingen verwijderd worden, indien er geen derden aanwezig zijn en voor zover de verwijdering geen aanleiding geeft tot een wijziging van de toestand. Standaard dragen van de nodige wegwerp beschermingsmiddelen FFP 3 masker, handschoenen en tyvec CAT III type 5-6, afwasbaar schoeisel Voor hechtgebonden toepassingen: Bij verwijdering door doe-het-zelf moet men dit afval dubbel en luchtdicht verpakt aandienen bij het gemeentelijk recyclagepark. Men raadpleegt best op voorhand de voorwaarden van het recyclagepark.

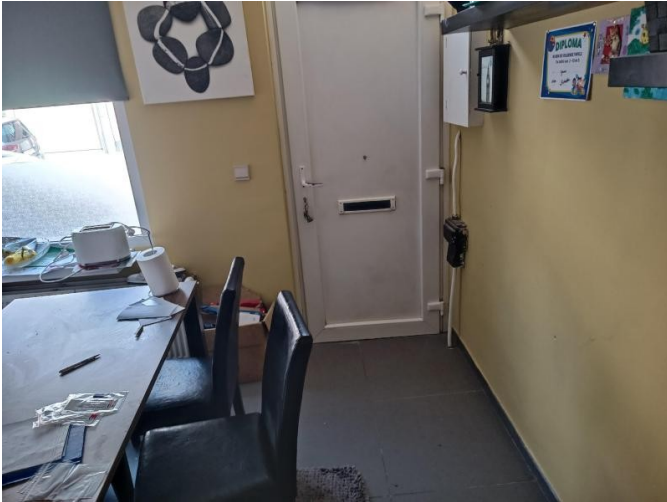
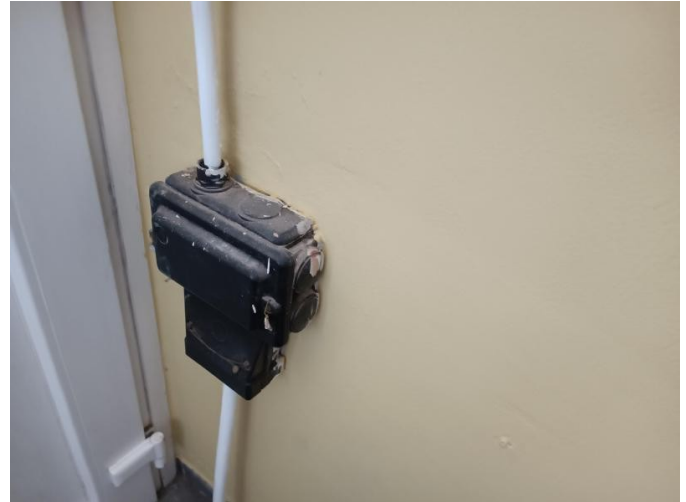
## Fiche 2: Bakeliet toep.(schakelaars-stopcontact.-verdeel dozen-radiator knoppen

Het asbestmateriaal valt onder de mijlpaal van 2040.

| Eindbeoordeling materiaalisico | Laag materiaalisico en/of verlaagde kans op vezelvrijgave |

| Opmerking | <p>Het is moeilijk te bepalen of de bakeliettoepassingen in de woning ook effectief asbesthoudend zijn (het kan ook gaan om de asbestvrije variant).</p> <p>Er werd geen monster genomen owv beschadiging aan een elektrisch gerelateerde toepassing, extra controle bij verwijdering van het verdacht materiaal.</p> |

- Zorg voor een veilig beheer. Vermijd het beschadigen van het asbestmateriaal. Controleer de toestand jaarlijks op wijzigingen.
- Voer bijkomende staalname(s) uit.

- Eenvoudige handelingen: mag via doe-het-zelf of door werknemer(s) met opleidingsattest eenvoudige handelingen  
Schakelaars, stopcontacten en andere gelijkaardige toepassingen kunnen eenvoudig losgeschroefd worden --> EH doe-het-zelf. Afgesloten of verzegelde kast --> EH opgeleid techniek personeel 8u basisopleiding asbest. Voor elektrische infrastructuur en uitrusting dient u vooraleer men deze toepassing gaat bevochtigen de elektriciteit af te sluiten (zoniet elektrocutie-/brandgevaar). standaard dragen van de nodige wegwerp beschermingsmiddelen FFP 3 masker , handschoenen en tyvec CAT III type 5-6 , afspoelbaar schoeisel Losschroeven en dubbel verpakken in plastic , sluit luchtdicht af en breng dit als hechtgebonden afval naar een plaatselijk containerpark. Voor hechtgebonden toepassingen: Bij verwijdering door doe-het-zelf moet men dit afval dubbel en luchtdicht verpakt aandienen bij het gemeentelijk recyclagepark. Men raadpleegt best op voorhand de voorwaarden van het recyclagepark.

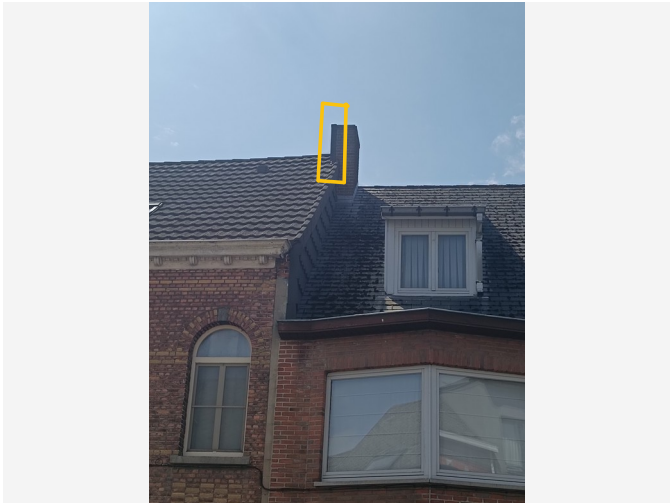
Situeringsfoto

**Reden:** Het te onderzoeken materiaal situeert zich hoger dan 3,50 m te rekenen vanaf een veilige ondergrond

**Uitleg van de asbestdeskundige:** Bij werken (dak of reiniging schouw) kan een stelling geplaatst worden , het is niet duidelijk of er asbestverdachte materialen aanwezig zijn in de schouw.

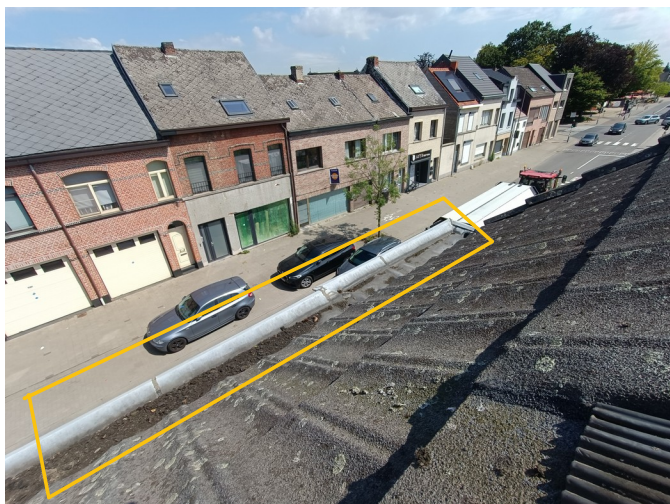
## Fiche 4: Dakgoot bevat niet asbestverdachte laag

De dakgoot werd gecontroleerd, het materiaal is niet asbest-verdacht

Het is niet duidelijk of er asbestverdachte onderlagen aanwezig zijn . Extra controle/staalname aangewezen bij renovatiewerken.

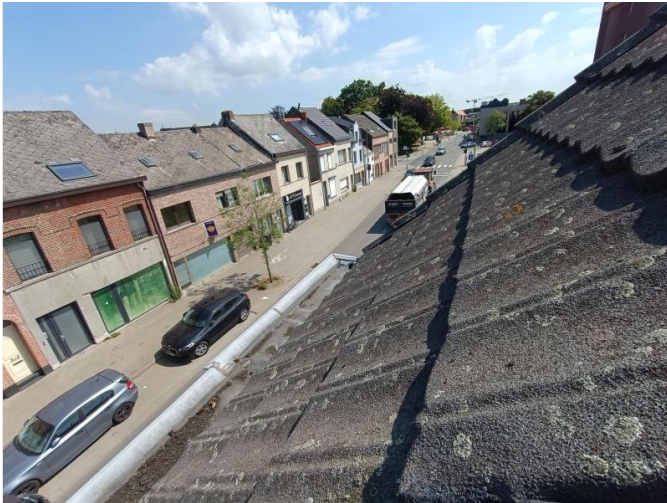
Punt dak bestaat uit stalen platen( overzet dak), het is niet gekend wat eronder bevindt bij dak werken extra controle aangewezen.

Zonder destructieve handeling is het niet mogelijk om na te gaan of er asbesthoudende materialen aanwezig zijn onder de platen .

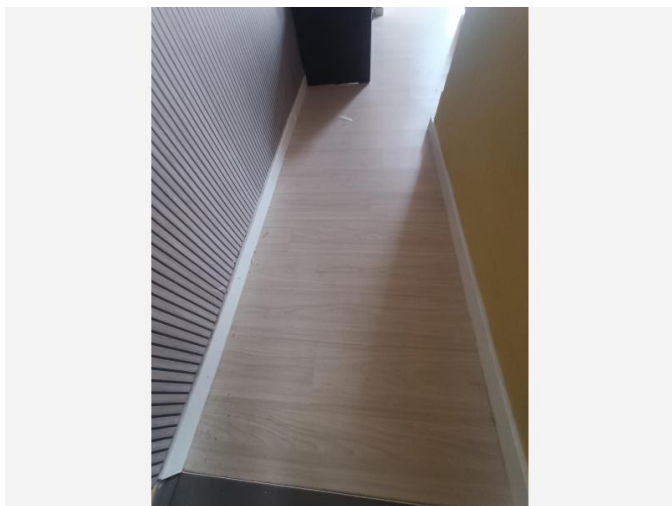
De laminaat vloer is niet asbest verdacht, het is niet gekend wat eronder bevindt, bij vloer werken extra controle aangewezen.

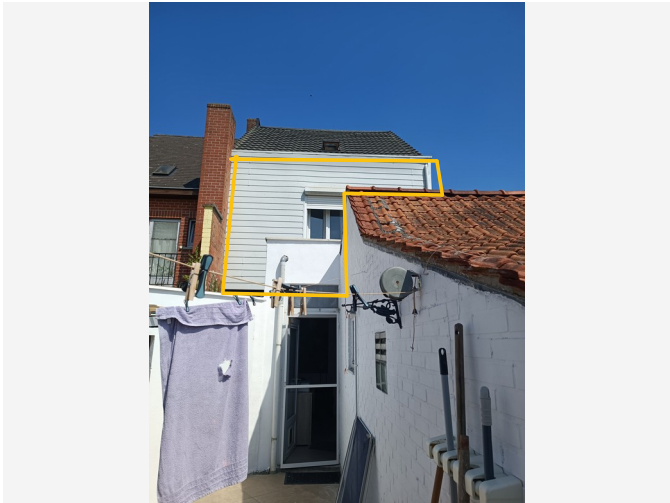
De achter/zij gevel bestaat uit pcv panelen ,deze zijn niet asbest verdacht het is niet gekend wat erachter bevindt bij gevel werken extra controle aangewezen.

Zonder destructieve handeling is het niet mogelijk om na te gaan of er asbesthoudende materialen aanwezig zijn achter de panelen. .

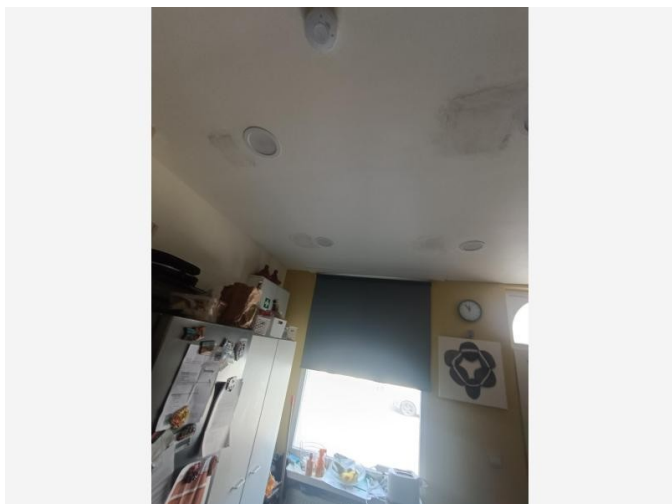
Alle plafonds zijn afgewerkt met valse plafonds in plaatmateriaal. Het is niet duidelijk of er pleisterwerk of ander verdacht asbestmateriaal aanwezig is achter deze valse plafonds, het is aangewezen om bijkomend onderzoek uit te voeren bij werken. Het plafond bestaat uit gipsplaten. Zonder destructieve handeling is het niet mogelijk om na te gaan of er asbesthoudende materialen aanwezig zijn achter de plafondafwerking. Als bij sloop of renovatie blijkt dat er boven dit plafond nog pleisterwerk aanwezig is, moet dit bemonsterd worden.

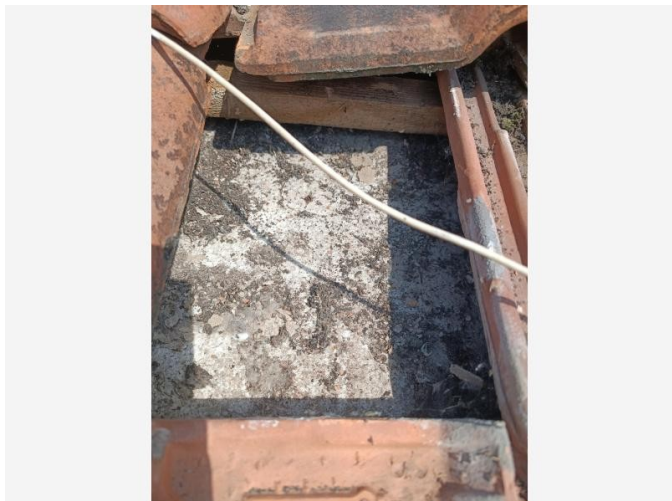
## Fiche 9: Onderdak niet verdacht( puntdak boven badkamer-cv ruimte)

Het onderdak werd gecontroleerd (via het ,optillen van een dakpan). Er is geen verdacht onderdak vastgesteld .  
( isomo )

Deze handeling is een steekproef , er is geen garantie dat het volledige dak met éénzelfde materiaal is opgebouwd. Dit kan enkel via destructief onderzoek vastgesteld worden.

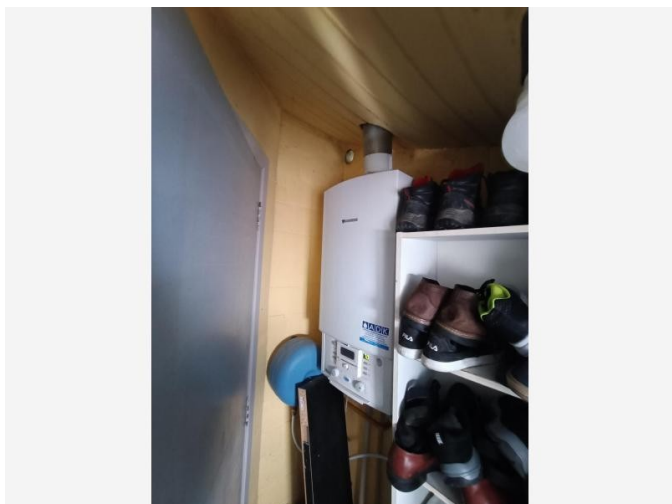
De CV ketel werd gecontroleerd( bwj 2009 ) en is niet asbest verdacht geen risico bouwjaar.

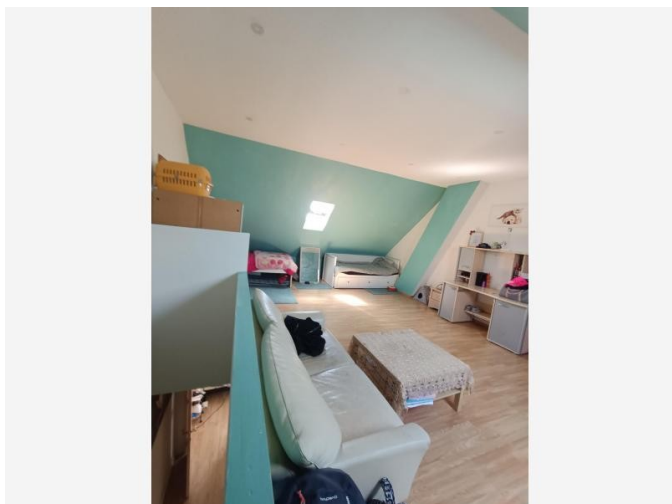
Aanwezigheid onderdak kon niet vastgesteld worden: isolatieplaten aan de binnenkant / niet duidelijk advies opheffen dakpan,

Bij werken kan een stelling geplaatst worden om veilig te inspecteren

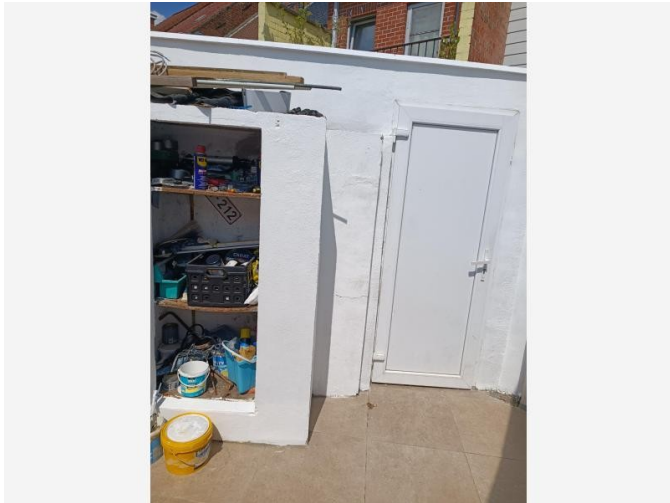
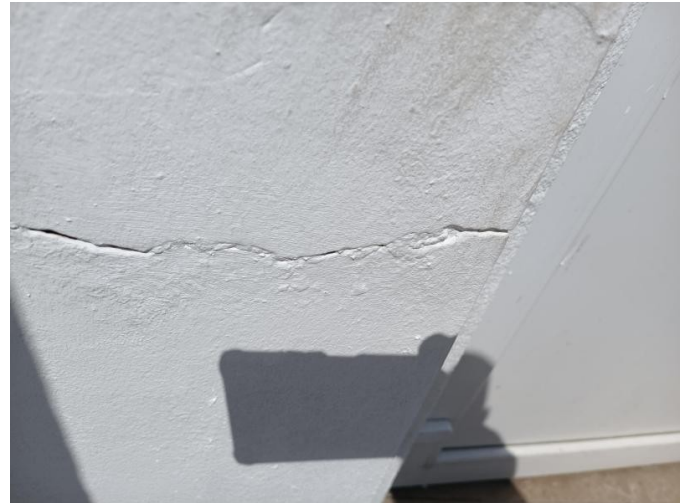
Geen asbest

| # | Type | Referentie | Resultaat |
|---|---|---|---|
| 12.1 | Mengmonster | cement buiten | Geen asbest |

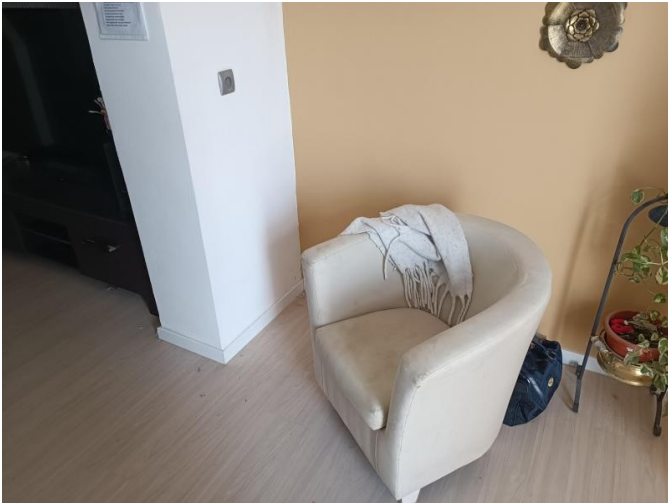
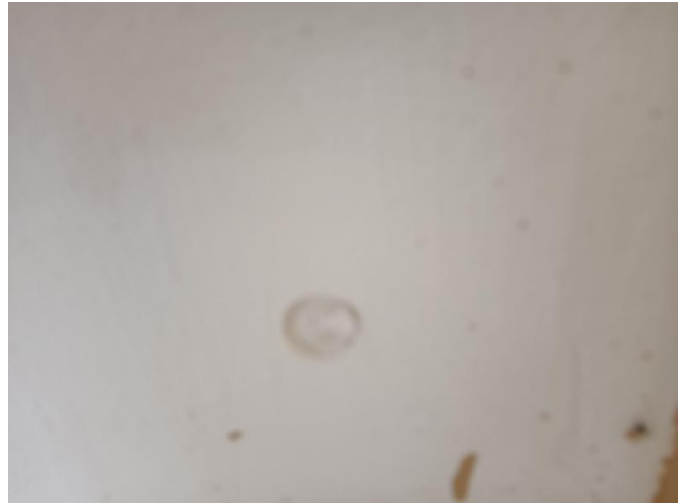
## Fiche 13: Muurpleister

Geen asbest

| # | Type | Referentie | Resultaat |
|---|---|---|---|
| 13.1 | Mengmonster | muur | Geen asbest |

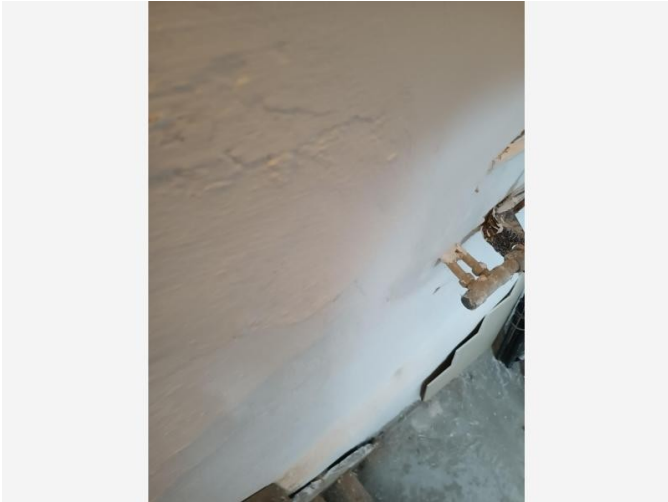
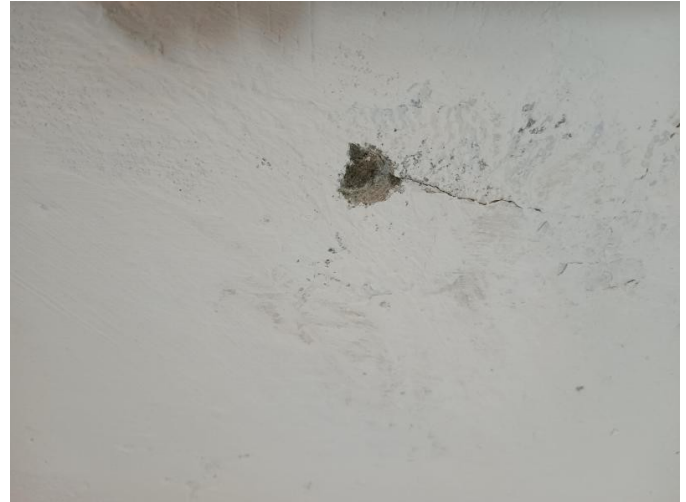
## Fiche 14: Cementering binnentoepassing (met staalname)

Geen asbest
