# Asbestinventarisatetest

Leenstraat 10, 9520 Sint-Lievens-Houtem

Attestnummer : 20250916-000199.000

**Asbestveilig** (maar niet asbestvrij)

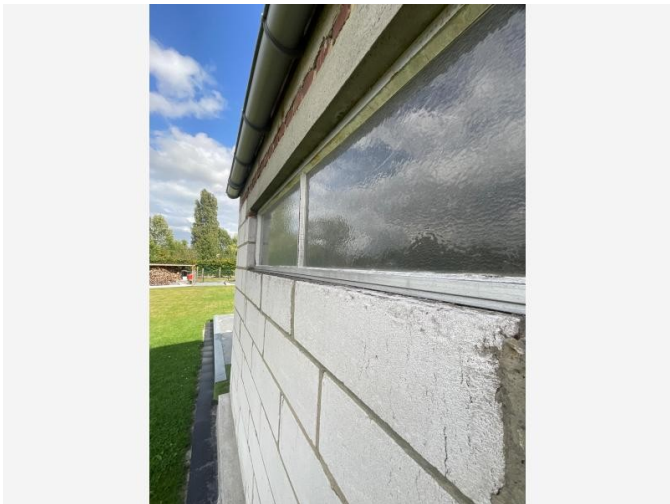
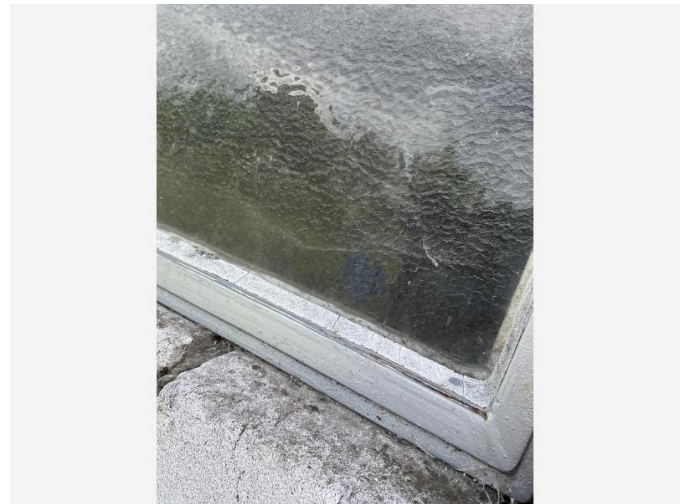
| Beschrijving | Type | Actie |
|---|---|---|
| 1. mastiek alu ramen | Asbestmateriaal | Zorgvuldig beheren |

Het asbestmateriaal valt onder de mijlpaal van 2040.

| Eindbeoordeling materiaalrisico | Laag materiaalrisico en/of verlaagde kans op vezelvrijgave |

| Gebondenheid | Categorie 1: hechtgebonden in oorsprong |
| Asbestsoort (vezeltype) | Amfibool aanwezig, uitgezonderd crocidoliet |
| Asbestconcentratie | Laag (< 50%) |
| Afschermingsgraad van het gehele materiaal | Geheel of deels (look) vrij aan de binnenlucht |
| Toestand van het materiaal | Licht beschadigd, licht verweerd. Intact calciumsilicaatmateriaal of categorie III 'gebondenheid' |

| Beschrijving | mastiek alu ramen |
| Asbestmateriaal | In-situ afwerkingslagen - Pasta, stopverf, voegsel, stopsel, vulsel, mastiek, kitten, ... |

Zorgvuldig beheren

- Zorg voor een veilig beheer. Vermijd het beschadigen van het asbestmateriaal. Controleer de toestand jaarlijks op wijzigingen.
- Voer bijkomende staalname(s) uit.

- Eenvoudige handelingen: mag via doe-het-zelf of door werknemer(s) met opleidingsattest eenvoudige handelingen  
TBij het uitvoeren van eenvoudige handelingen, zoals toegestaan via doe-het-zelfmethoden of door werknemers met een opleidingsattest, is het gebruik van de juiste persoonlijke beschermingsmiddelen (PBM's) verplicht om blootstelling aan asbestvezels te voorkomen. Wij adviseren echter om asbest te laten verwijderen door een werknemer met opleidingscertificaat. Maar het is ook toegestaan via de doe-het-zelfmethode, mits de juiste voorzorgsmaatregelen en PBM's in acht worden genomen. De te gebruiken PBM's zijn:
  - FFP3-mondmasker of halfgelaatsmasker met P3 filter
  - wegwerpoverall (Tyvek CATIII, type 5 en 6)

Het afval dient op een correcte manier te worden verpakt en afgevoerd.

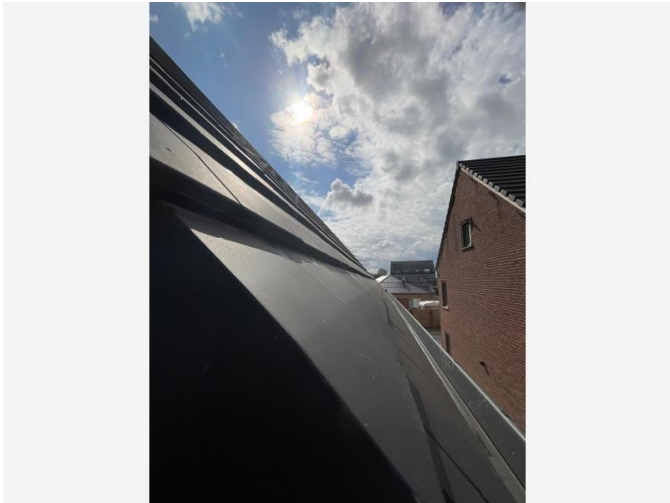
Dit onderdak type is niet asbest verdacht. Deze zijn steekproefsgewijs vastgesteld en kunnen, indien de vaststelling dit niet toeliet, geen uitspraak doen over het volledige onderdak.

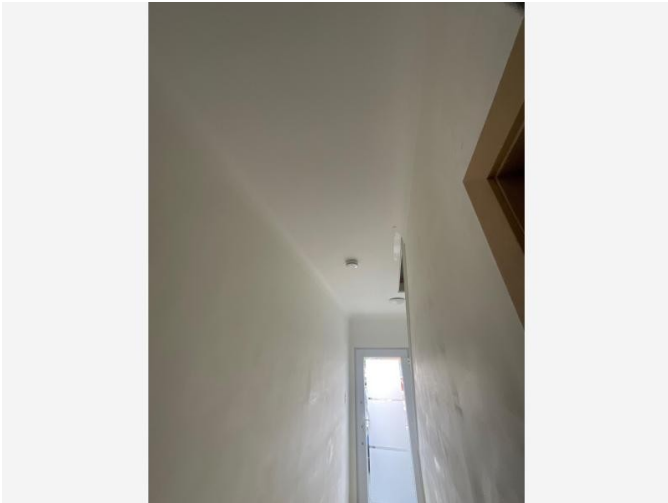
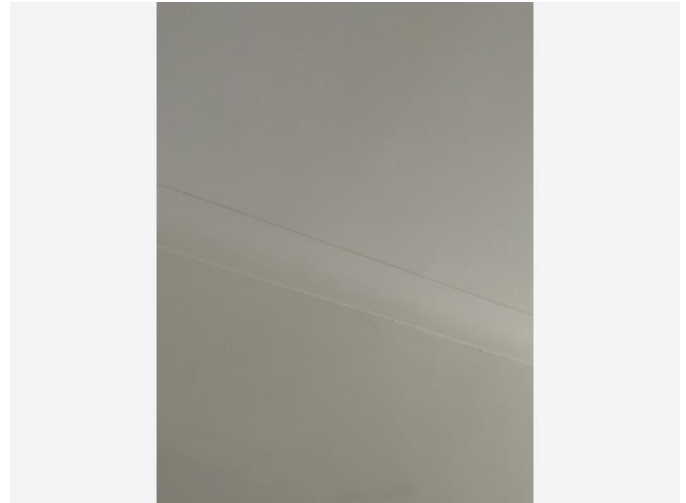
## Fiche 3: pleisterwerk plafond

### Conclusie

Geen asbest

| # | Type | Referentie | Resultaat |
|---|---|---|---|
| 3.1 | Puntmonster | Mm2 | Geen asbest |

| Opmerking | Geschatte hoeveelheid<br>Rest in Gyproc |

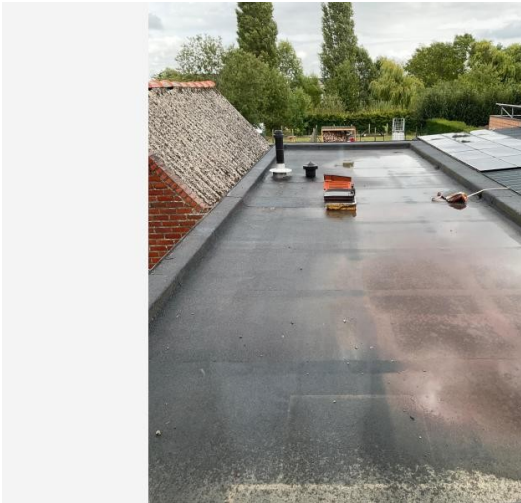
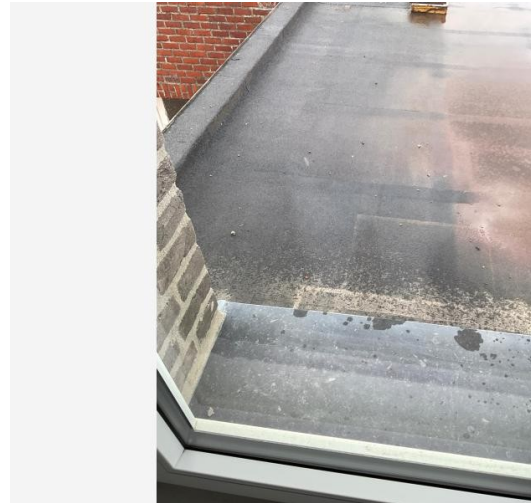
## Fiche 4: roofing dak

Geen asbest

| # | Type | Referentie | Resultaat |
|---|---|---|---|
| 4.1 | Puntmonster | mm03 | Geen asbest |

| Opmerking | <p>Geschatte hoeveelheid.</p> <p>Enkel de bovenste laag werd gecontroleerd. De uitslag kan dus geen uitspraak doen over ondergelegen lagen.</p> |

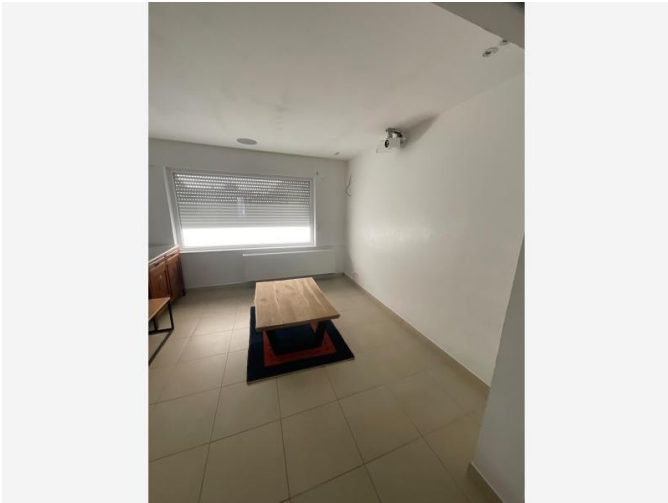
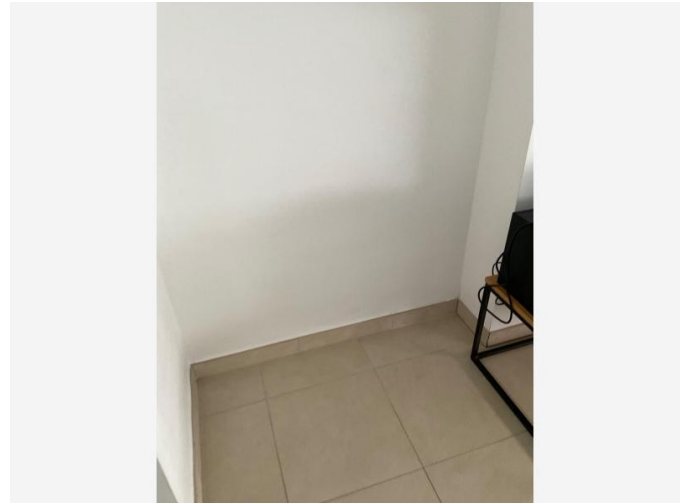
## Fiche 5: pleisterwerk wanden

Geen asbest

| # | Type | Referentie | Resultaat |
|---|---|---|---|
| 5.1 | Mengmonster | mm01 | Geen asbest |
