# Asbestinventarisatetest

Drie Eikenstraat 278, 2650 Edegem  
Gemeenschappelijke delen

Attestnummer : 20250928-000080.000

**Asbestveilig** (maar mogelijk niet asbestvrij)

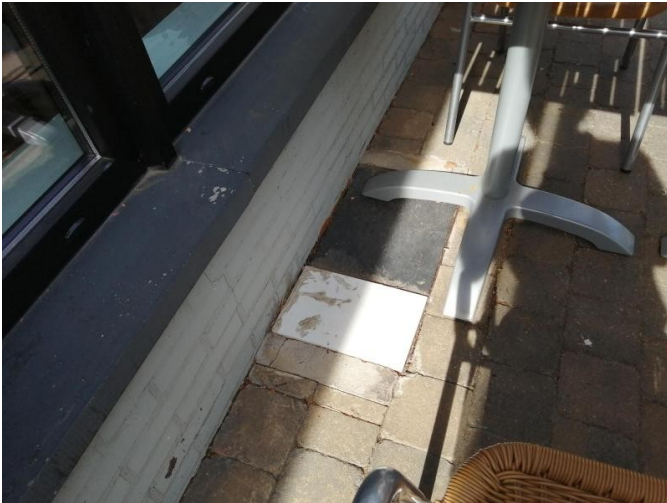
*Situeringsfoto*

#### Permanente beperking

**Reden:** Het onderzoek kan niet uitgevoerd worden binnen de bepalingen van de Welzijnswet

**Uitleg van de asbestdeskundige:** geringe hoogte, beperkte toegang

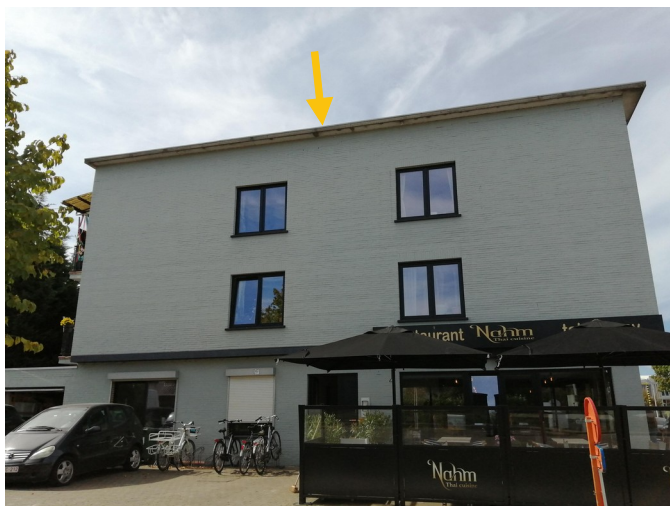
*Situeringfoto*

### Permanente beperking

**Reden:** Het te onderzoeken materiaal situeert zich hoger dan 3,50 m te rekenen vanaf een veilige ondergrond

**Uitleg van de asbestdeskundige:** hoofddak buiten bereik

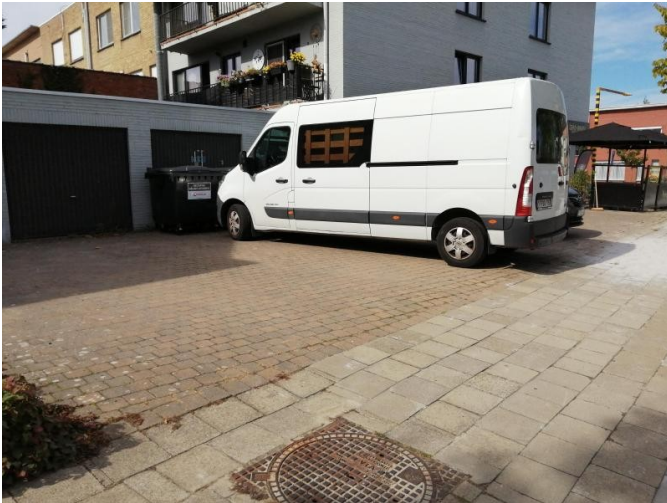
Vrije foto

verharding in betonklinkers

| Identificatiemethode | Vaststelling & expertise (niet-asbestverdacht) |

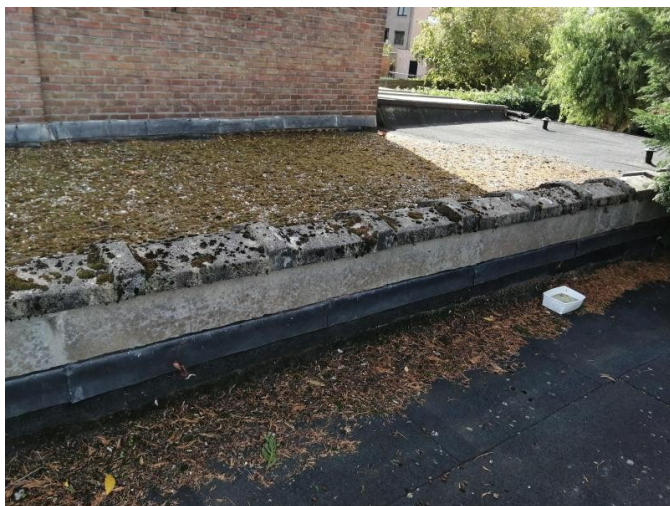
Vrije foto

dekstenen in beton

| Identificatiemethode | Vaststelling & expertise (niet-asbestverdacht) |

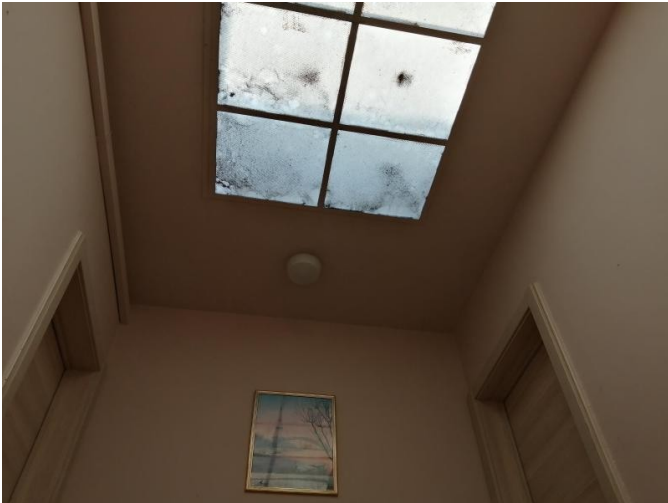
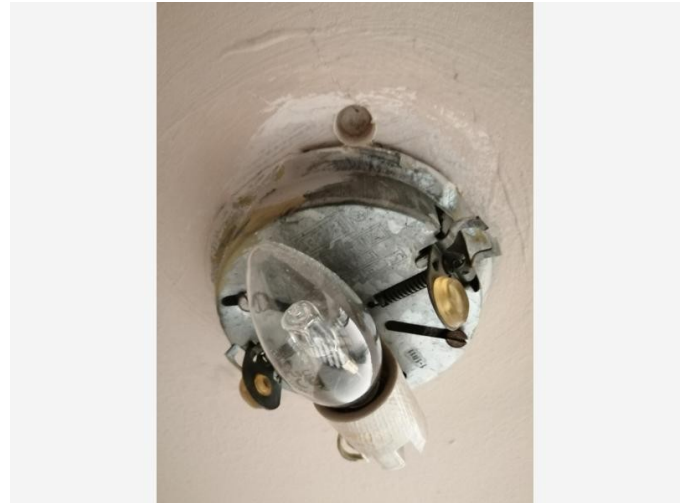
## Fiche 5: gips plafonds

Geen asbest

| # | Type | Referentie | Resultaat |
|---|---|---|---|
| 5.1 | Mengmonster | 525798 Gd gips plafond | Geen asbest |

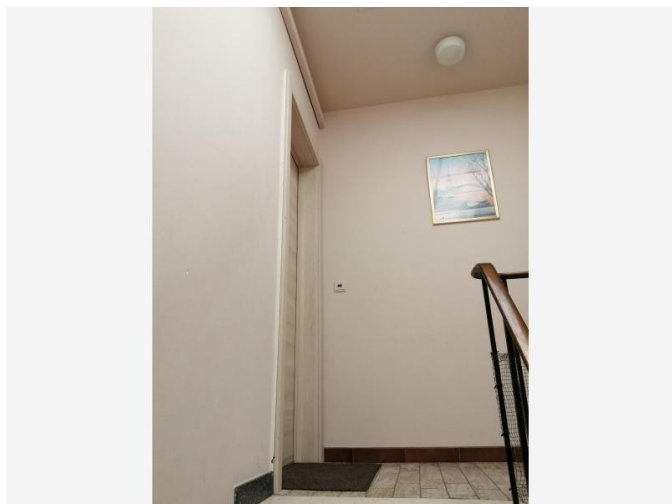
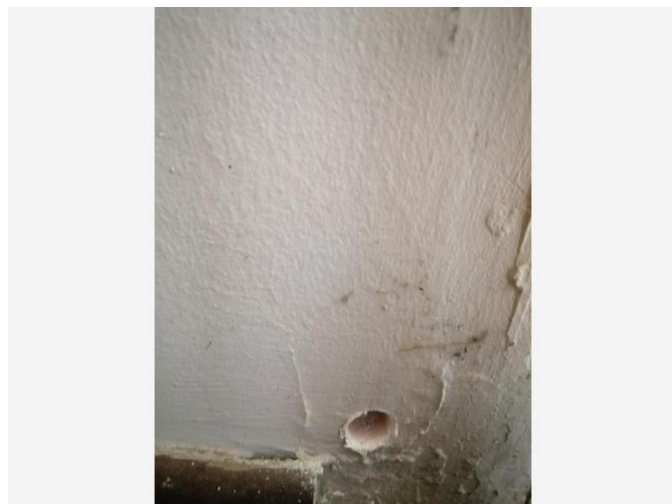
## Fiche 6: gips wanden

Geen asbest

| # | Type | Referentie | Resultaat |
|---|---|---|---|
| 6.1 | Mengmonster | 6020239648 Gd gips wand | Geen asbest |

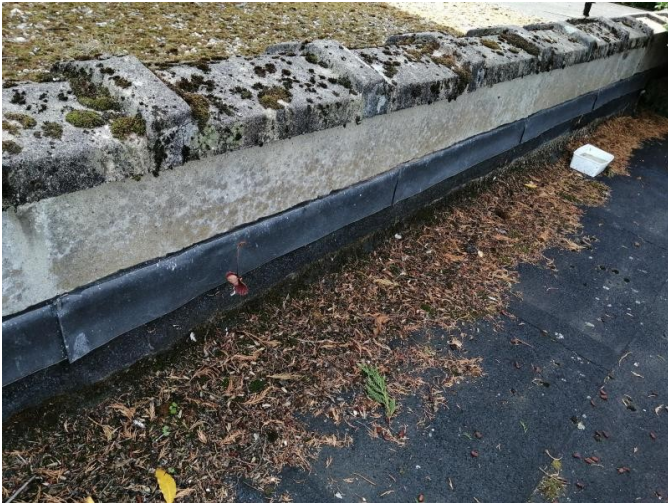
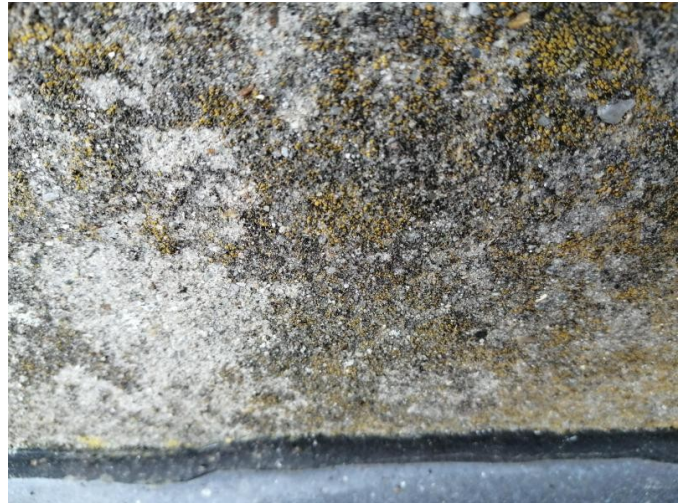
Geen asbest

| # | Type | Referentie | Resultaat |
|---|---|---|---|
| 7.1 | Mengmonster | 6020239643 Cementbez. | Geen asbest |

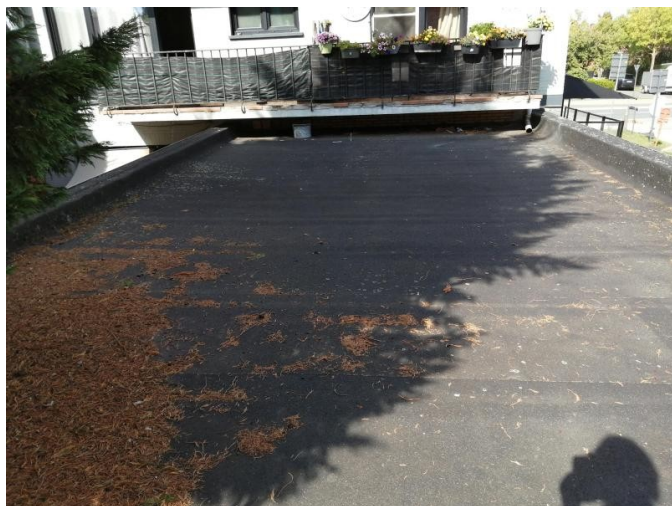
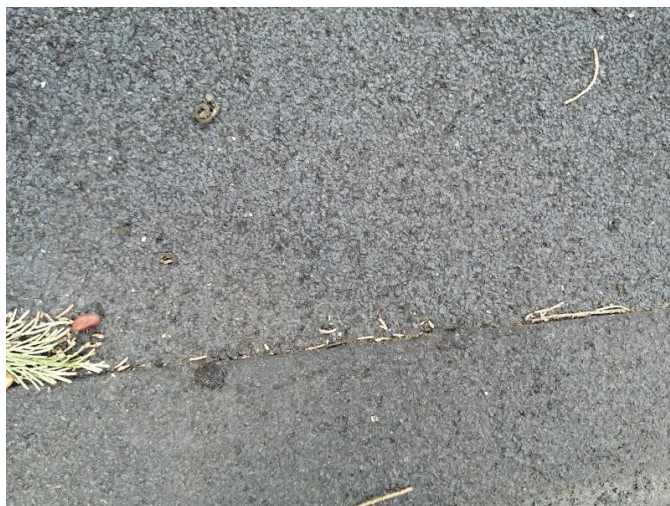
## Fiche 8: roofing garages

Geen asbest

| # | Type | Referentie | Resultaat |
|---|---|---|---|
| 8.1 | Puntmonster | 6020239644 Roofing | Geen asbest |
