# Asbestinventarisatetest

Drie Eikenstraat 278/2, 2650 Edegem

Attestnummer : **20250928-000141.000**

Uitgegeven op : **28.09.2025**

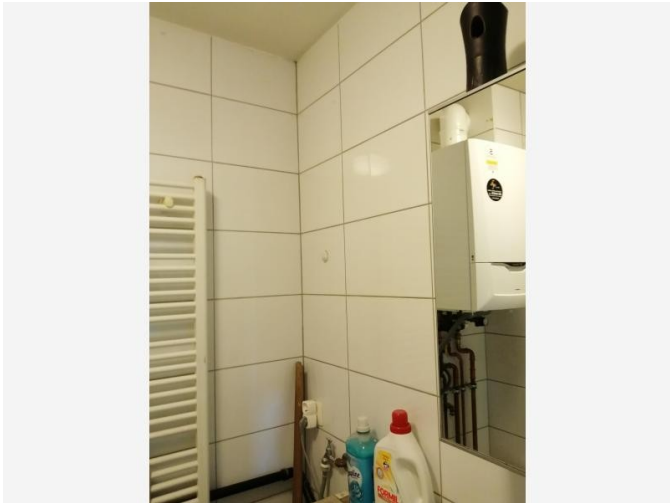
Vrije foto

toepassing niet waarneembaar.

Staalname enkel mogelijk mits destructief onderzoek.

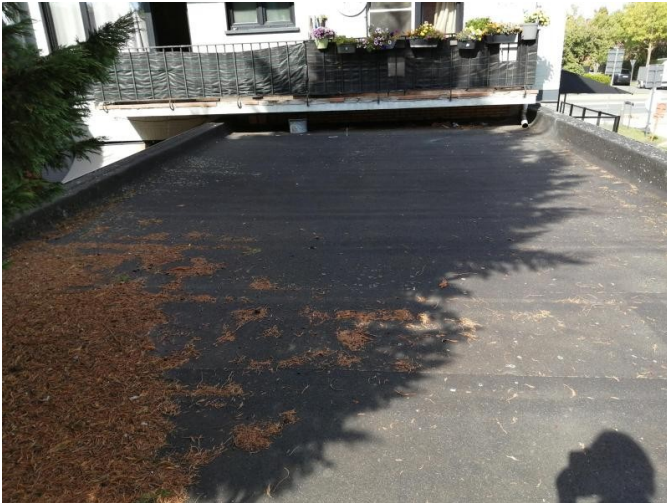
Vrije foto

Advies

zie asbestattest gemeenschappelijke delen

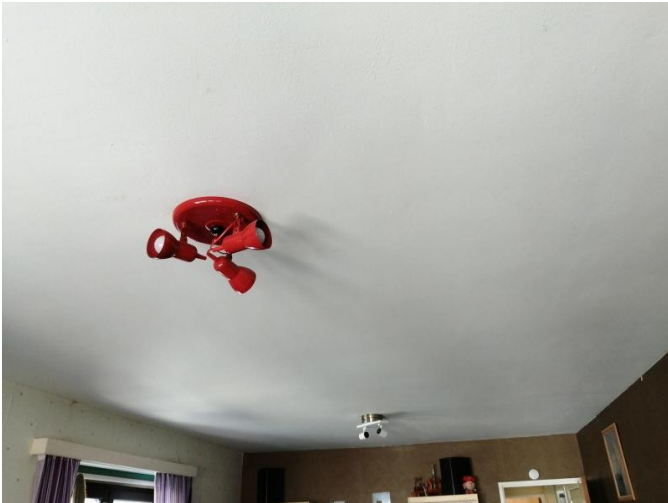
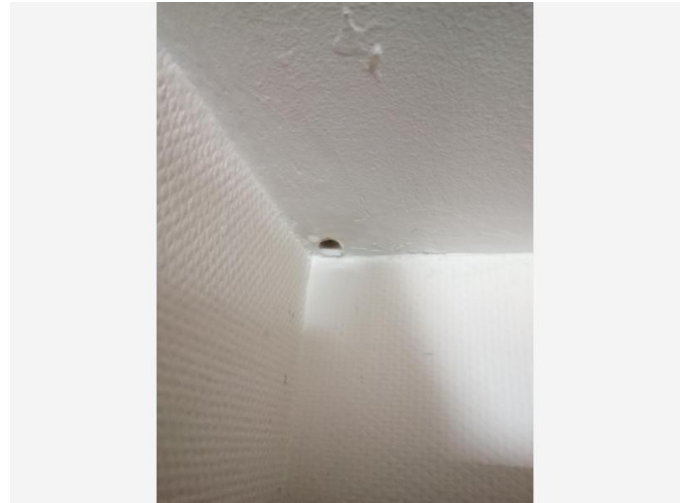
## Fiche 3: gips plafonds

Geen asbest

| # | Type | Referentie | Resultaat |
|---|---|---|---|
| 3.1 | Mengmonster | 6020239817 1L gips plafond | Geen asbest |

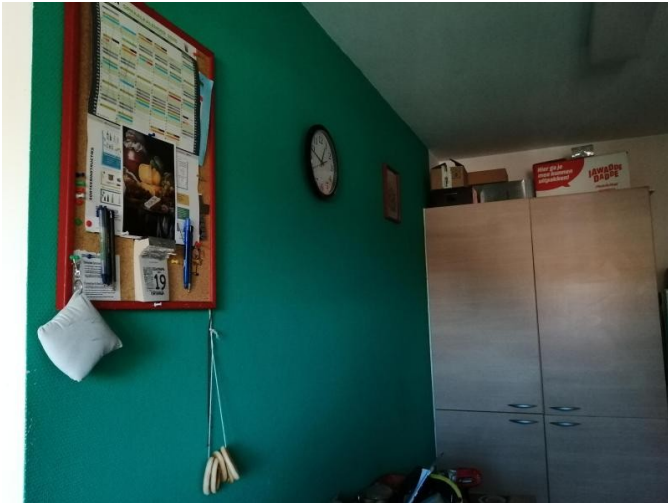
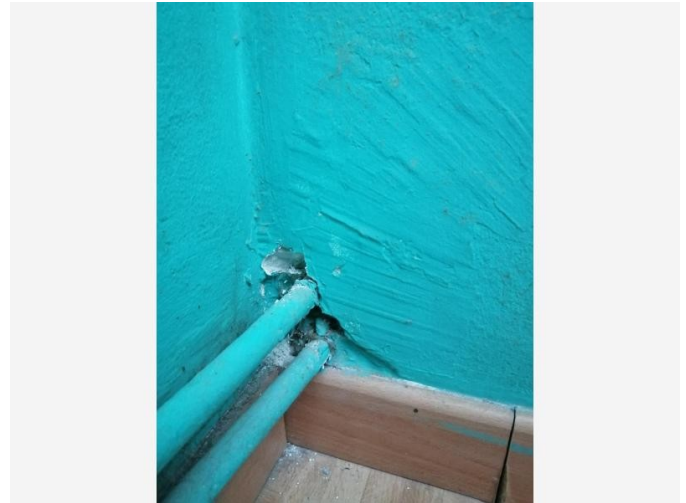
## Fiche 4: gips wanden

Geen asbest

| # | Type | Referentie | Resultaat |
|---|---|---|---|
| 4.1 | Mengmonster | 04211297 1L gips wand | Geen asbest |

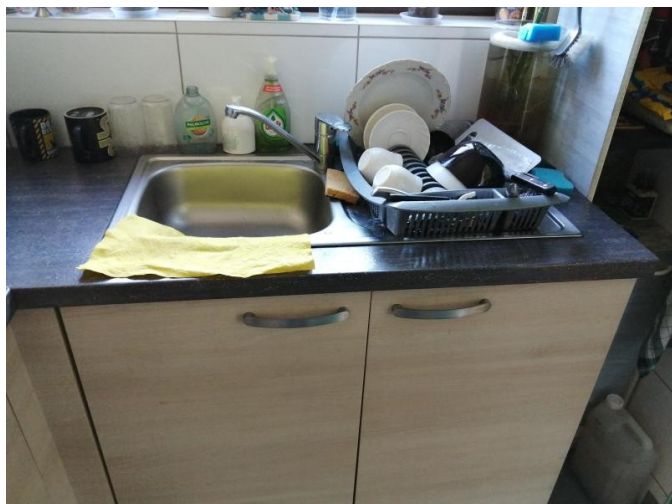
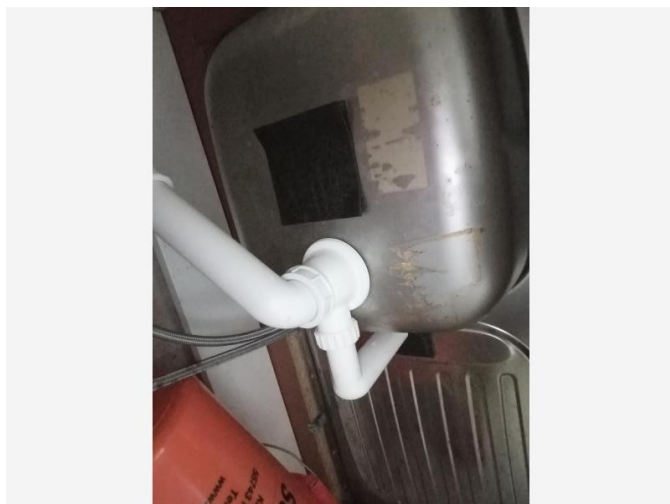
## Fiche 5: anti-bonsplaat spoeltafel

Geen asbest

| # | Type | Referentie | Resultaat |
|---|---|---|---|
| 5.1 | Puntmonster | 6020239816 1L anti bonsplaat | Geen asbest |
