# Asbestinventarisatetest

Drie Eikenstraat 278/3, 2650 Edegem

Attestnummer : 20250928-000150.000

Uitgegeven op : 28.09.2025

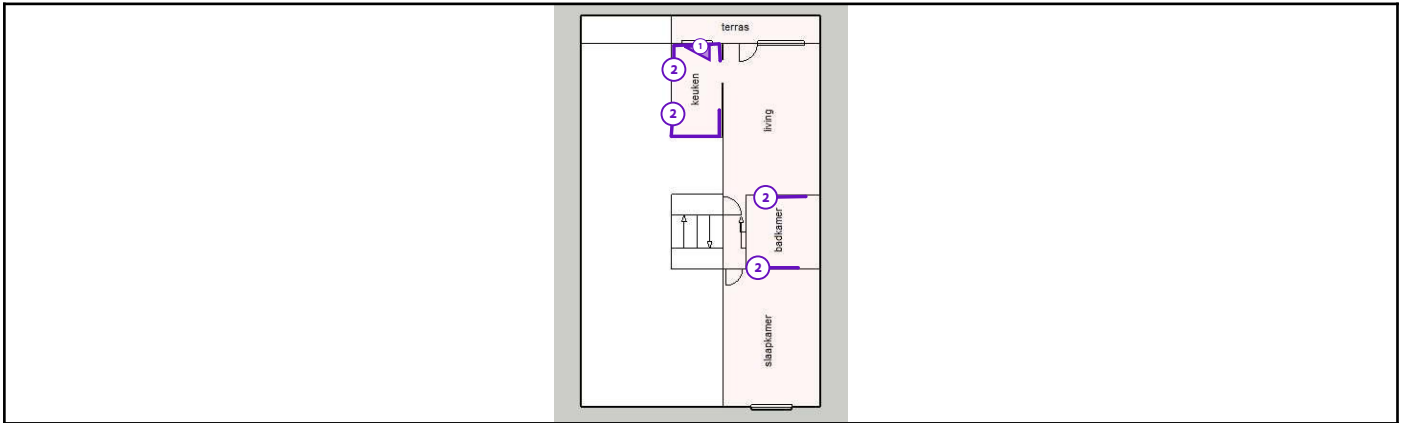
## Plan 1.1: grondplan appartement busnr. 3

| Beschrijving | Type | Actie |
|---|---|---|
| 1. anti-bonsplaat spoeltafel | Advies | - |
| 2. tegellijm | Advies | - |

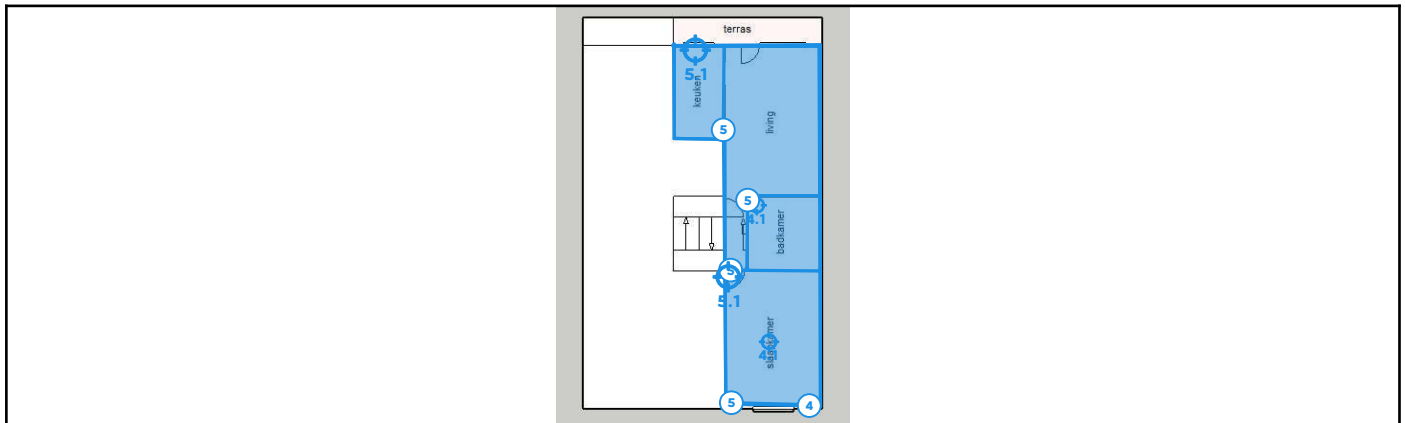
## Plan 1.2: gipsplan appartement busnr. 3

| Beschrijving | Type | Actie |
|---|---|---|
| 4. gips plafonds | Geen asbest | - |
| 5. gips wanden | Geen asbest | - |

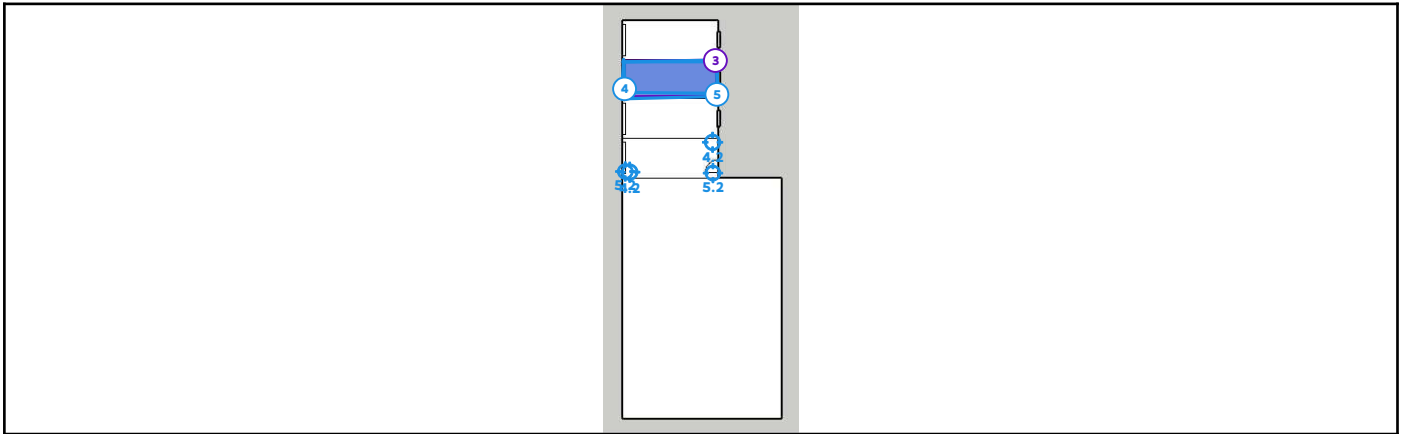
## Plan 1.3: grondplan box 2

| Beschrijving | Type | Actie |
|---|---|---|
| 3. roofing garage | Advies | - |
| 4. gips plafonds | Geen asbest | - |
| 5. gips wanden | Geen asbest | - |

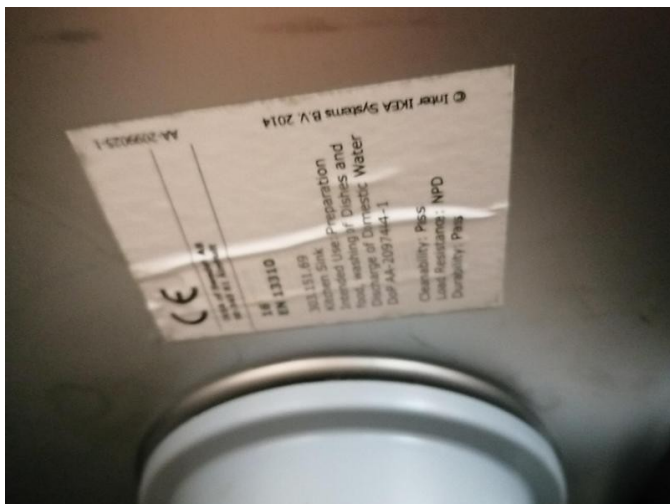
Vrije foto

bouwjaar spoeltafel 2014

| Identificatiemethode | Vaststelling & expertise (niet-asbestverdacht) |
| Primaire drager | Sanitaire infrastructuur en uitrusting (toe- en afvoer) |

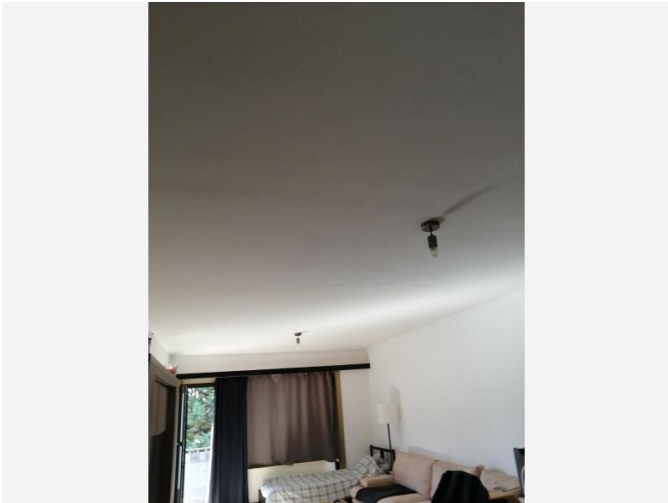
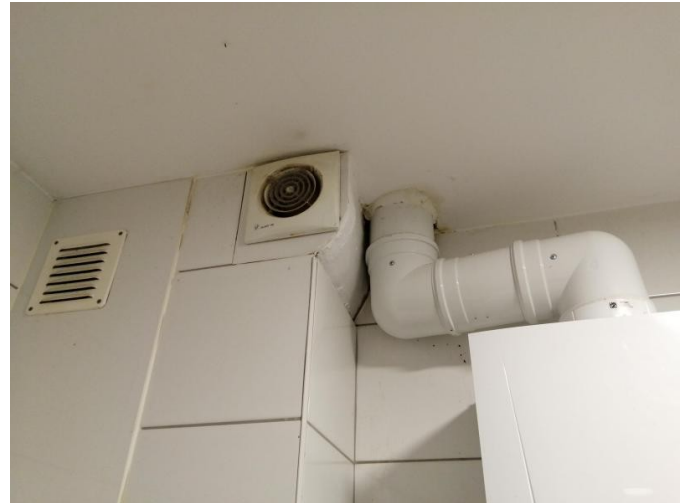
## Fiche 4: gips plafonds

Geen asbest

| # | Type | Referentie | Resultaat |
|---|---|---|---|
| 4.1 | Mengmonster | 6020239820 1R gips plafond | Geen asbest |
| 4.2 | Mengmonster | 6020239824 Plafond garage | Geen asbest |

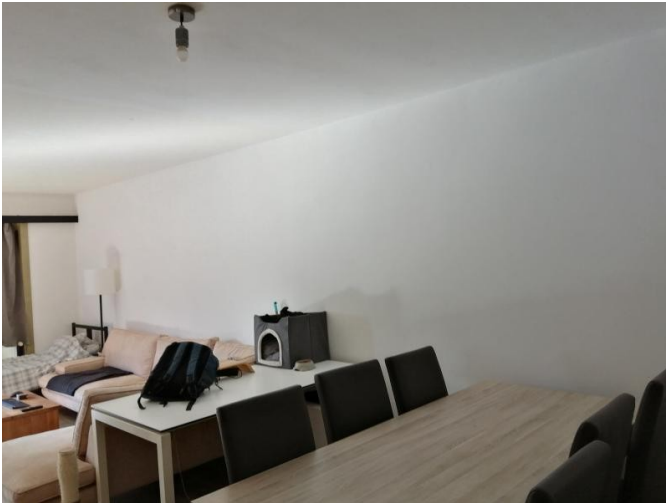
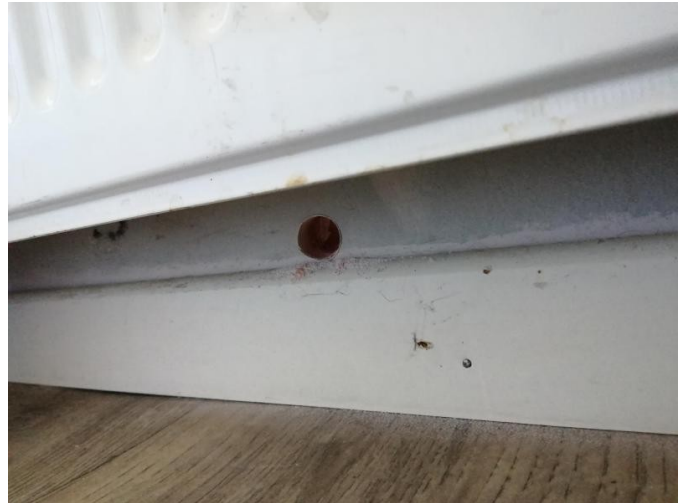
## Fiche 5: gips wanden

Geen asbest

| # | Type | Referentie | Resultaat |
|---|---|---|---|
| 5.1 | Mengmonster | 602023951918 1R gips wand | Geen asbest |
| 5.2 | Mengmonster | 6020239823 Wand garage | Geen asbest |
