# Asbestinventarisatetest

Drie Eikenstraat 278/5, 2650 Edegem

Attestnummer : 20250928-000153.000

**Asbestveilig** (maar mogelijk niet asbestvrij)

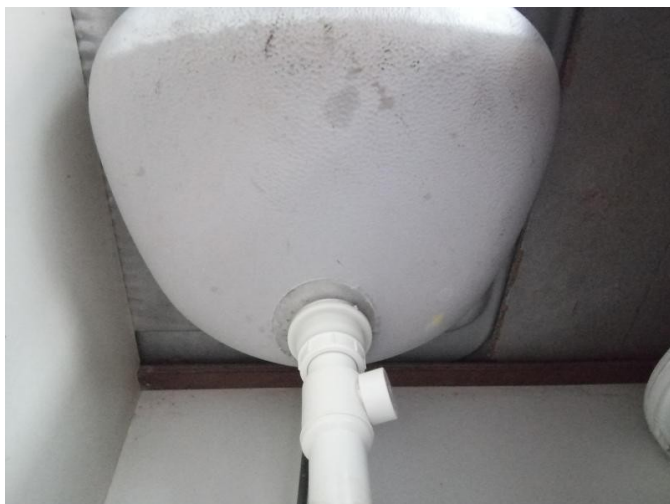
anti-bonsplaat ontbreekt

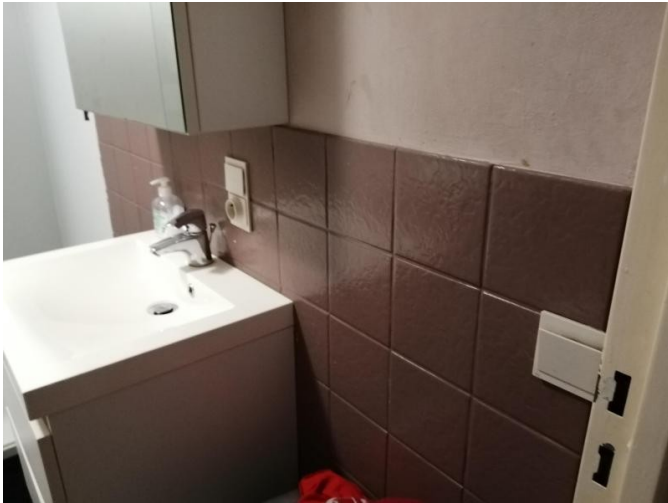
toepassing niet waarneembaar.

Staalname enkel mogelijk mits destructief onderzoek.

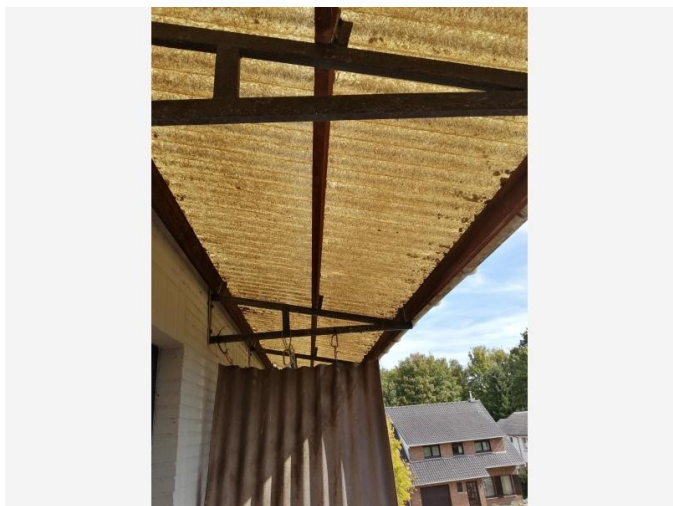
overdekking terras in pvc

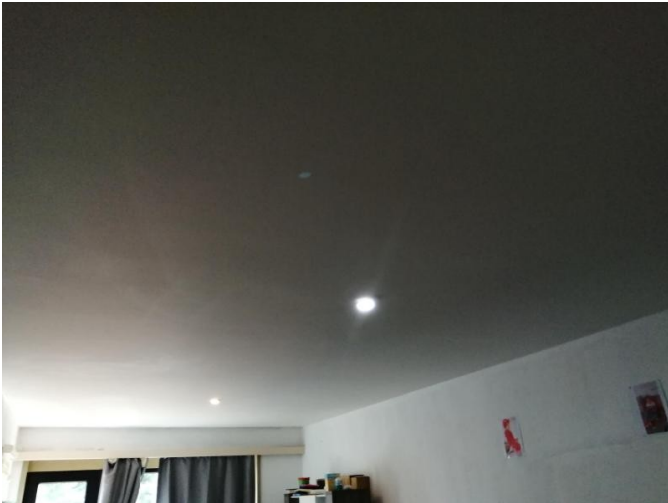
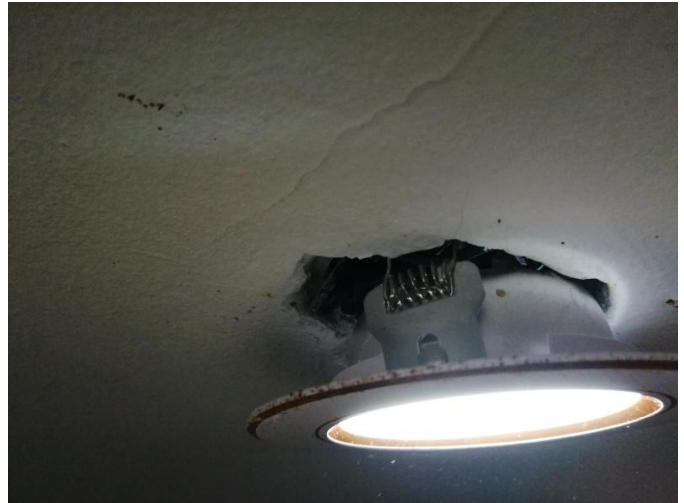
## Fiche 4: gips plafonds

Geen asbest

| # | Type | Referentie | Resultaat |
|---|---|---|---|
| 4.1 | Mengmonster | 6020239647 2R gips plafond | Geen asbest |

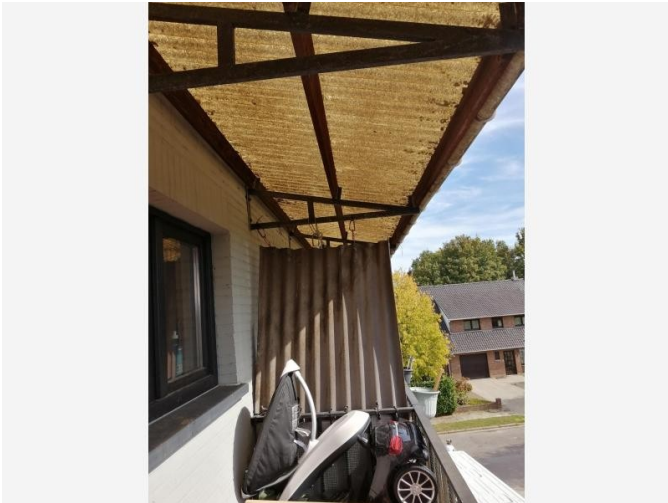
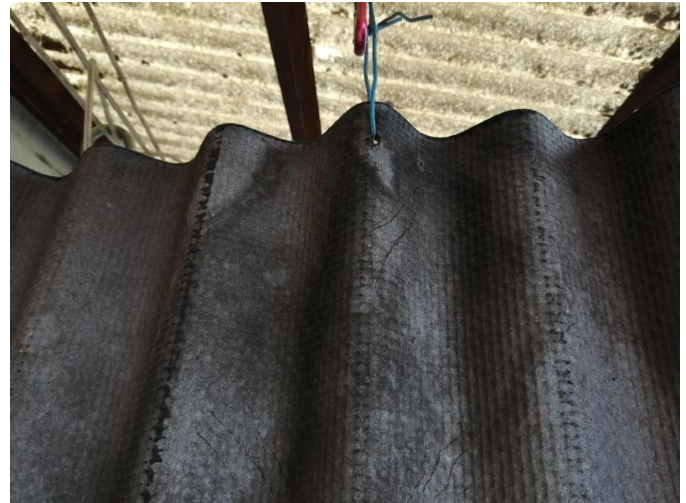
## Fiche 5: terrasscheiding

Geen asbest

| # | Type | Referentie | Resultaat |
|---|---|---|---|
| 5.1 | Puntmonster | 6020239646 Golfplaat onduline | Geen asbest |

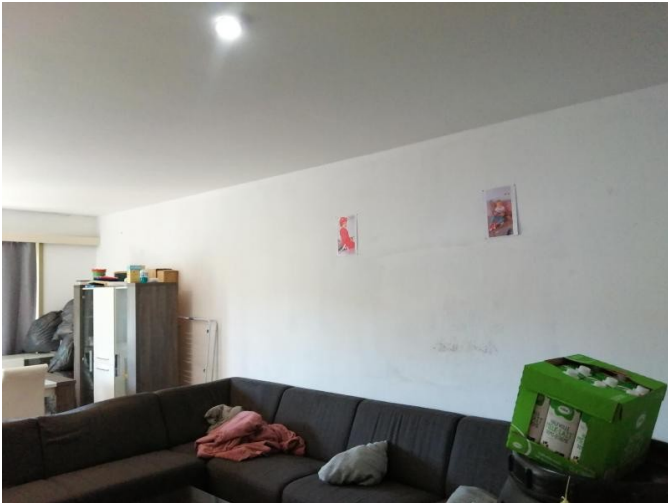
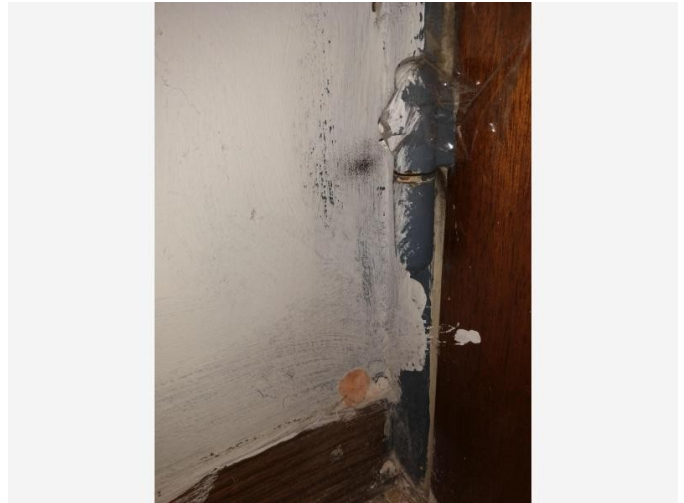
## Fiche 6: gips wanden

Geen asbest

| # | Type | Referentie | Resultaat |
|---|---|---|---|
| 6.1 | Mengmonster | 6020239815 2R gips wand | Geen asbest |
