# Asbestinventarisatetest

Drie Eikenstraat 278/1, 2650 Edegem

Attestnummer : **20250928-000079.000**

Uitgegeven op : **28.09.2025**

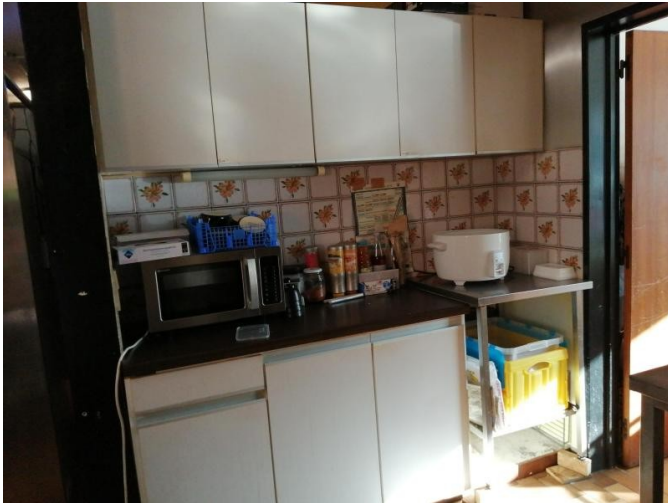
Toepassing niet waarneembaar

Staalname enkel mogelijk mits destructief onderzoek

| Identificatiemethode | niet waarneembaar materiaal |
| Primaire drager | Binnenwand |

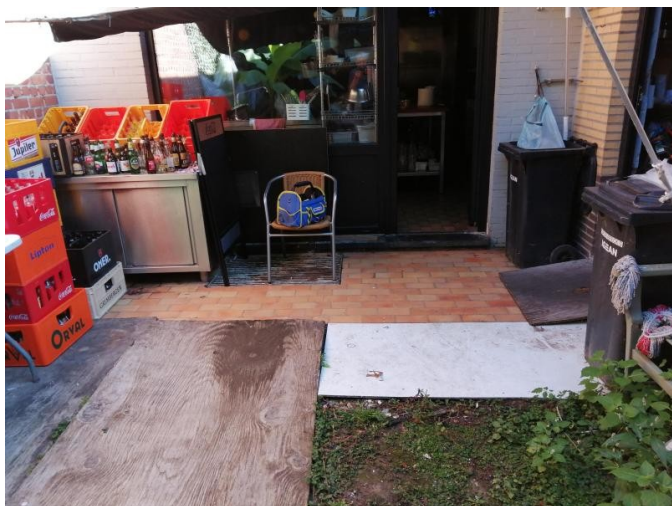
verharding in ceramische tegels

| Identificatiemethode | Vaststelling & expertise (niet-asbestverdacht) |

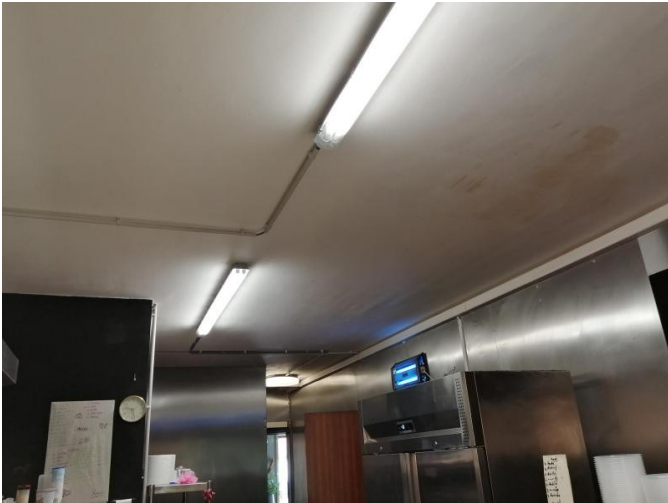
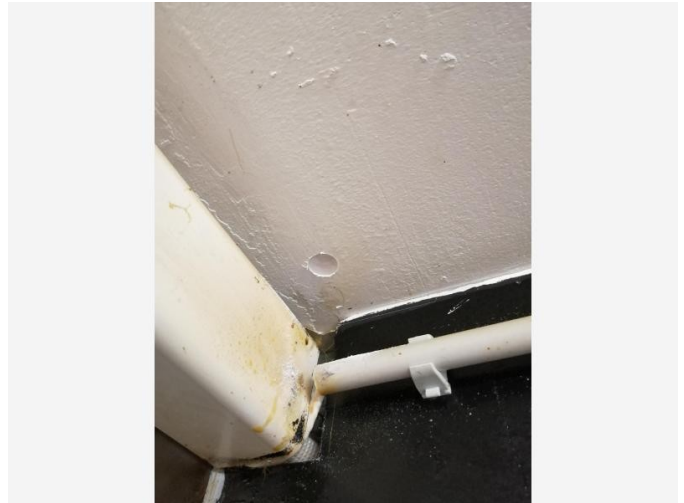
## Fiche 3: gips plafond

Geen asbest

| # | Type | Referentie | Resultaat |
|---|---|---|---|
| 3.1 | Mengmonster | 6020239824 Plafond garage | Geen asbest |
| 3.2 | Mengmonster | 6020239826 Gv gips plafond | Geen asbest |

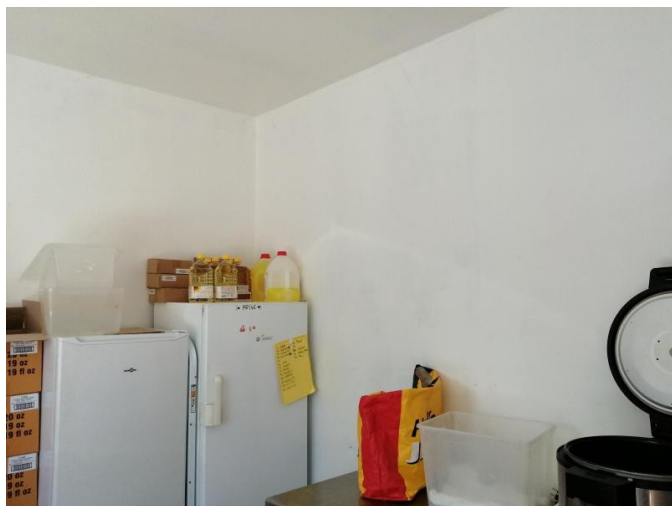
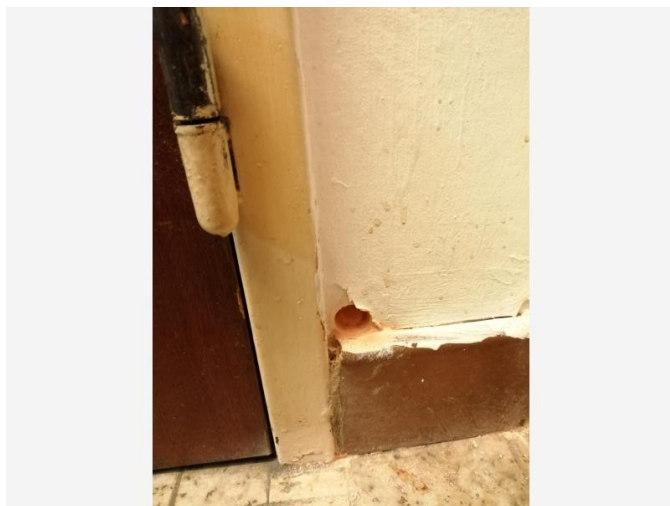
## Fiche 4: gips wanden

Geen asbest

| # | Type | Referentie | Resultaat |
|---|---|---|---|
| 4.1 | Mengmonster | 6020239823 Wand garage | Geen asbest |
| 4.2 | Mengmonster | 6020239825 Gv gips wand | Geen asbest |

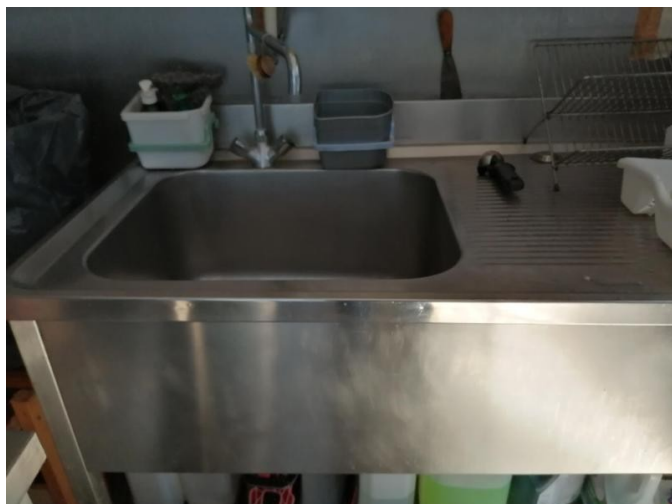
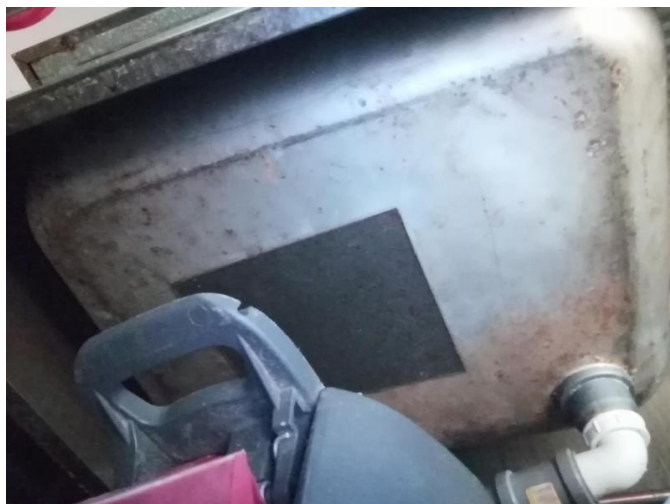
## Fiche 5: anti-bonsplaat spoeltafel

Geen asbest

| # | Type | Referentie | Resultaat |
|---|---|---|---|
| 5.1 | Puntmonster | 6020239642 Gv anti bonsplaat | Geen asbest |
