# Asbestinventarisatetest

Affligemstraat 13, 1742 Ternat

Attestnummer : 20251010-000311.000

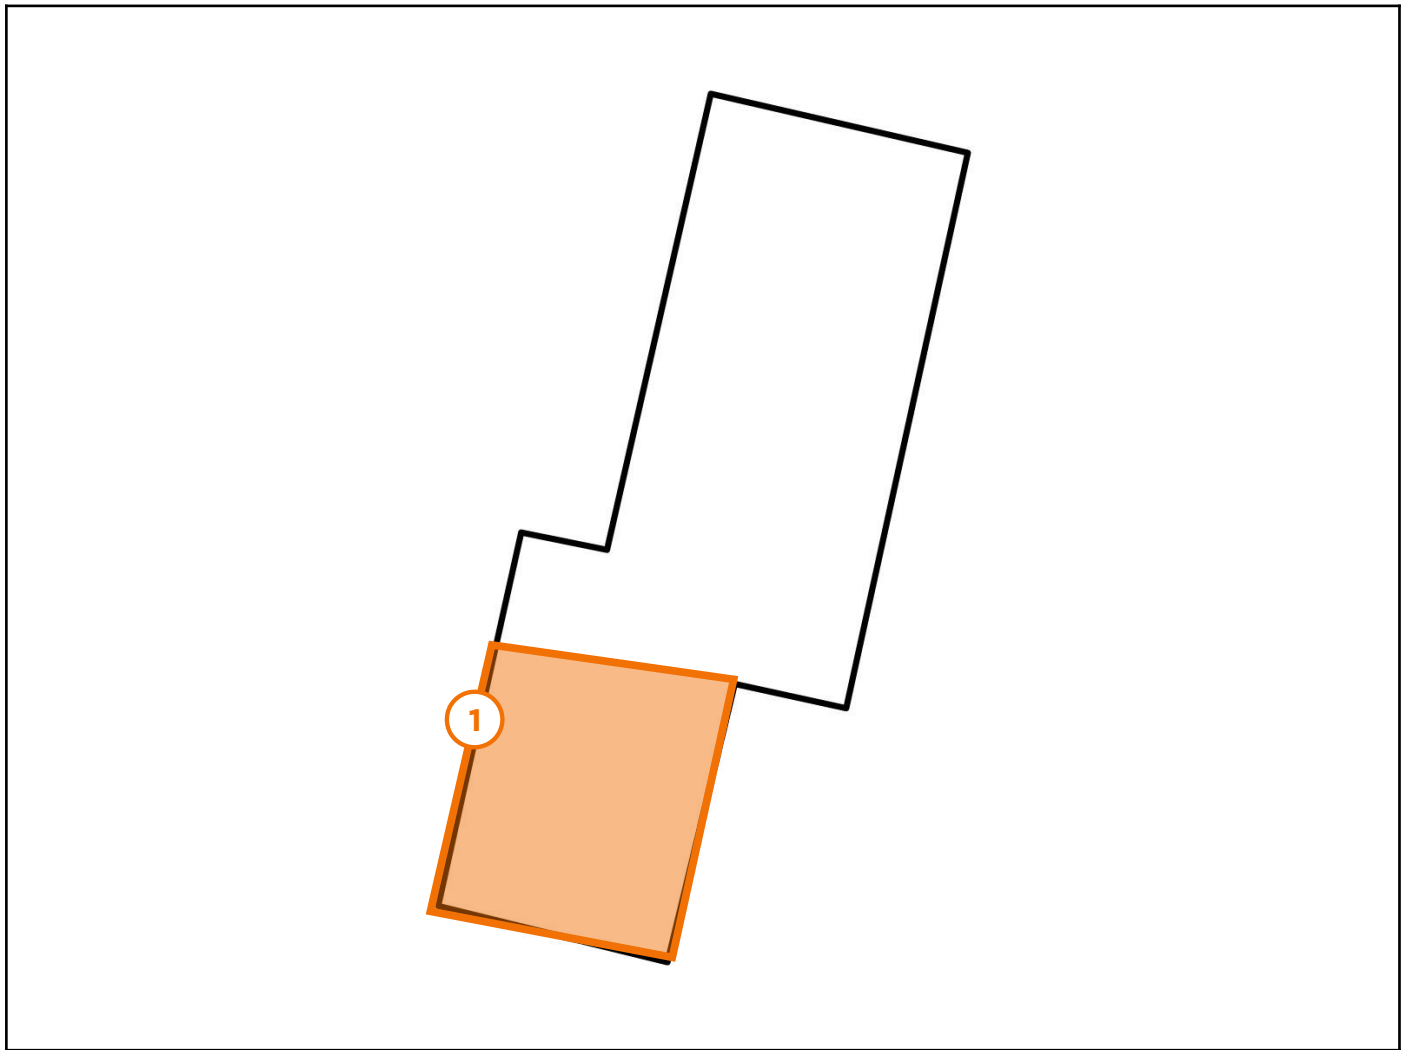
## Plan 1.4: Hoofdgebouw plan

| Beschrijving | Type | Actie |
|---|---|---|
| 1. Dak bestaande uit golfplaten | Asbestmateriaal | <a href="#">Verwijderen</a> |

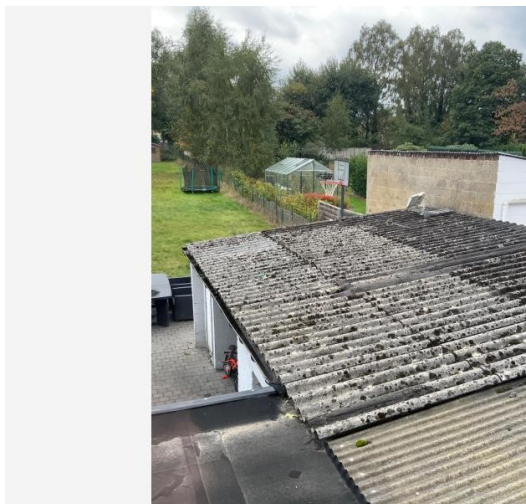
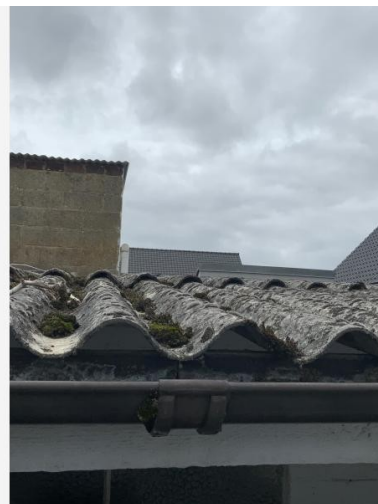
Overzichtsfoto

Detailfoto

| Eindbeoordeling materiaalrisico | Laag materiaalrisico en/of verlaagde kans op vezelvrijgave |

| Gebondenheid | Categorie 1: hechtgebonden in oorsprong |
| Asbestsoort (vezeltype) | Crocidoliet aanwezig |
| Asbestconcentratie | Laag (< 50%) |
| Afschermingsgraad van het gehele materiaal | Geheel of deels vrij aan de buitenlucht |
| Toestand van het materiaal | Licht beschadigd, licht verweerd. Intact calciumsilicaatmateriaal of categorie III 'gebondenheid' |

| Beschrijving | Dak bestaande uit golfplaten |
| Asbestmateriaal | Dak- en gevelbekleding - Golfplaat |

Het asbestmateriaal valt onder de mijlpaal van 2034.

Verwijderen

- Verwijder dit asbestmateriaal zo snel mogelijk. Volg de toestand goed op.
- Hemelwater dat afspoelt van asbestcement daken of gevels kan asbestdeeltjes bevatten. Gebruik het enkel voor gesloten circuits (bv. spoelen toiletten). Reinig na het vervangen van het dak of de gevel de dakgoten en regenwaterput of -ton om asbesthoudend sediment of slib te verwijderen

- Eenvoudige handelingen: mag via doe-het-zelf of door werknemer(s) met opleidingsattest eenvoudige handelingen  
Deze toepassing kan door een aannemer die over een opleidingsattest eenvoudige handelingen beschikt of door een particulier (doe-het-zelf), verwijderd worden indien er geen verhoogd risico op vrijgave van asbestvezels (max. concentratie 0,01 vezels/cm<sup>3</sup> - CODEX Art. VI.3-54) ontstaat en de toepassing voorafgaand wordt gefixeerd/bevochtigd; de individuele elementen zonder machinale werktuigen (boormachine, slijpschijf, hogedrukreiniger,...) en zonder breken of gooien een voor een losgemaakt worden; en ten slotte dubbel en luchtdicht verpakt weggevoerd worden naar een erkend afvalpunt (recyclagepark).

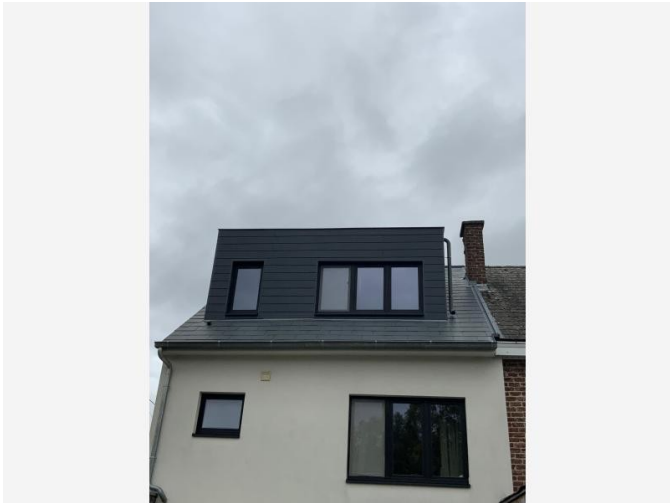
Het onderdak en dak bestaan uit niet asbestverdachte materialen.

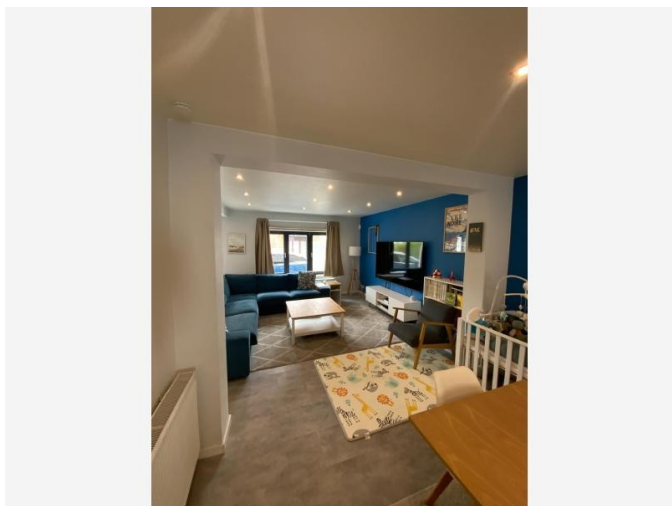
Deze woning werd volledig gerenoveerd. Tijdens het plaatsbezoek werden geen asbesthoudende materialen teruggevonden.

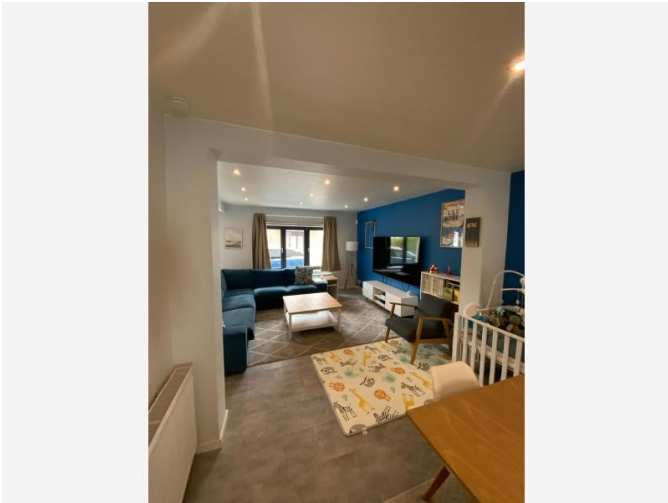
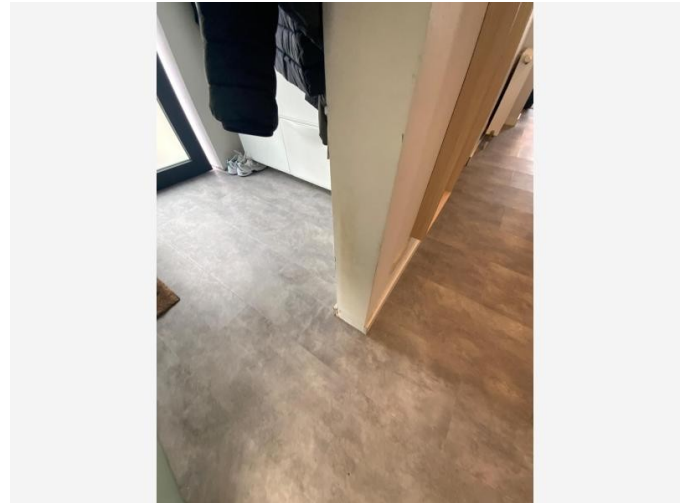
## Fiche 4: Pleisterwerk wanden

Geen asbest

| # | Type | Referentie | Resultaat |
|---|---|---|---|
| 4.1 | Mengmonster | 61025-Plei-affligem | Geen asbest |

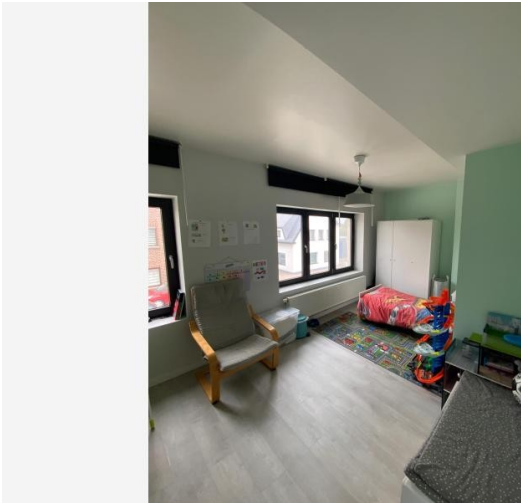
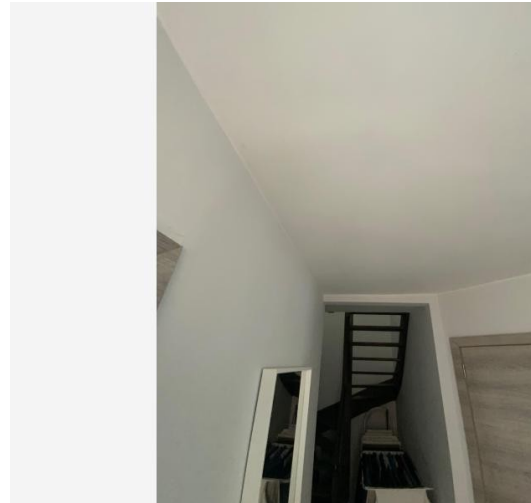
## Fiche 5: Pleisterwerk plafonds

Geen asbest

| # | Type | Referentie | Resultaat |
|---|---|---|---|
| 5.1 | Mengmonster | 61025-pleipla-affligem | Geen asbest |
