# Asbestinventarisatetest

Zavelstraat 148, 1933 Zaventem

Attestnummer : 20251013-000491.000

Uitgegeven op : 13.10.2025

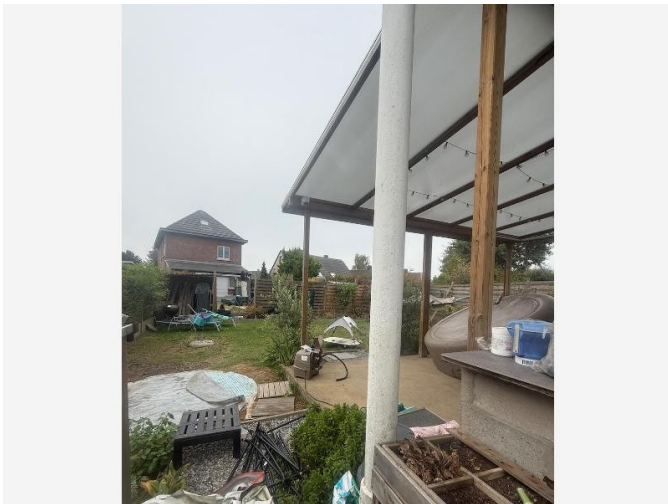
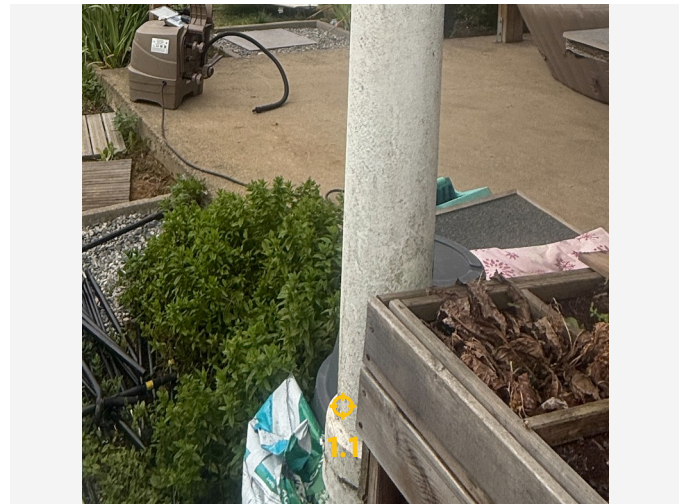
Eindbeoordeling materiaalrisico	Laag materiaalrisico en/of verlaagde kans op vezelvrijgave
---------------------------------	--

Gebondenheid	Categorie 1: hechtgebonden in oorsprong
Asbestsoort (vezeltype)	Crocidoliet aanwezig
Asbestconcentratie	Laag (< 50%)
Afschermingsgraad van het gehele materiaal	Geheel of deels vrij aan de buitenlucht
Toestand van het materiaal	Licht beschadigd, licht verweerd. Intact calciumsilicaatmateriaal of categorie III 'gebondenheid'

#	Type	Referentie	Resultaat
1.1	Puntmonster	M03	Chrysotiel, Crocidoliet

Beschrijving	Buis afvoer regenwater
Omgeving	Buiten
Primaire drager	Infrastructuur hemelwater (opvang en afvoer)
Asbestmateriaal	Buis, koker, leiding, pijp, doorvoer
Bindmiddel van asbestmateriaal	Cement
Gebondenheid op basis van bindmiddel	Hecht
Hoeveelheid (lengte - omtrek - dikte - aantal)	<ul style="list-style-type: none"><li>• 2,50 m - 50,00 cm - 2,00 cm - 1 stuk</li></ul>
Totaal volume	0,025 m <sup>3</sup>
Eenvoudig bereikbaar	Nee <ul style="list-style-type: none"><li>• Verwijdering tast de bouwkundige integriteit aan.</li></ul>
Bevestigingswijze	<ul style="list-style-type: none"><li>• Geklemd</li></ul>
Identificatiemethode	Vaststelling met monstername
Destructieve handeling voor identificatie	Nee

Het asbestmateriaal valt onder de mijlpaal van 2040.

Zorgvuldig beheren

- Zorg voor een veilig beheer. Vermijd het beschadigen van het asbestmateriaal. Controleer de toestand jaarlijks op wijzigingen.
- Scherm in afwachting van verwijdering het asbestmateriaal af van luchtstromingen en versterking: bijvoorbeeld door het te verpakken, te fixeren, af te dekken, signalisatie - afbakening aan te brengen, ...
- Zorg voor een veilig beheer en verwijder dit asbestmateriaal wanneer het bij werken eenvoudig bereikbaar wordt. Controleer de toestand jaarlijks op wijzigingen.

- Eenvoudige handelingen: mag via doe-het-zelf of door werknemer(s) met opleidingsattest eenvoudige handelingen  
Bij het verwijderen van dit materiaal, hou rekening met volgende maatregelen:  
Zorg ervoor dat het materiaal goed gefixeerd is en draag de aanbevolen beschermende kledij:
  - FFP3 wegwerpmasker of halfgelaatsmasker met P3-filter

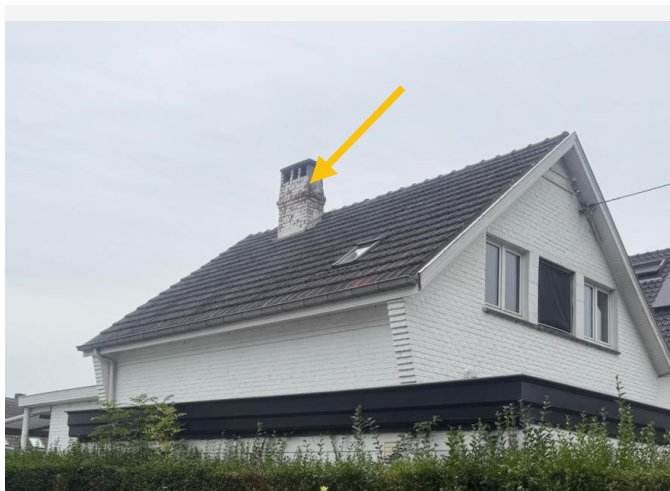
**Reden:** Het te onderzoeken materiaal situeert zich hoger dan 3,50 m te rekenen vanaf een veilige ondergrond

**Uitleg van de asbestdeskundige:** hoogte hoger dan 3,50m.

visueel niet-asbesverdacht.

er zouden asbestverdachte toepassingen aanwezig kunnen zijn in de schoorsteen zelf.

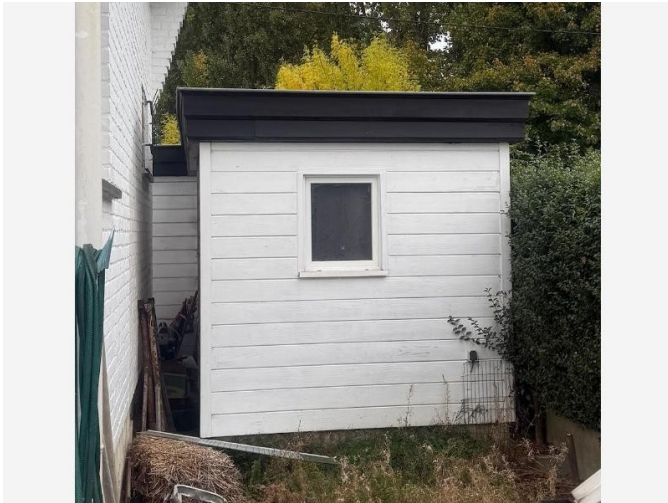
**Bouwjaar:** 2015

*Constructies gebouwd vanaf 2001 moeten niet onderzocht worden*

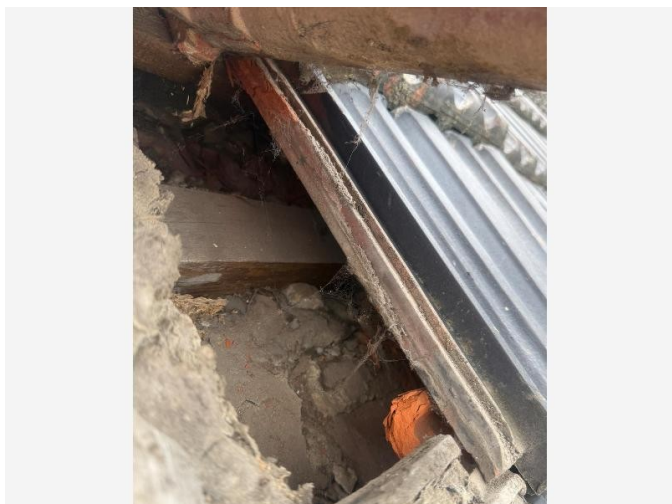
onder de dakpannen werden geen asbestverdachte toepassingen waargenomen.  
onderliggende lagen zouden alsnog asbestverdachte toepassingen kunnen bevatten.

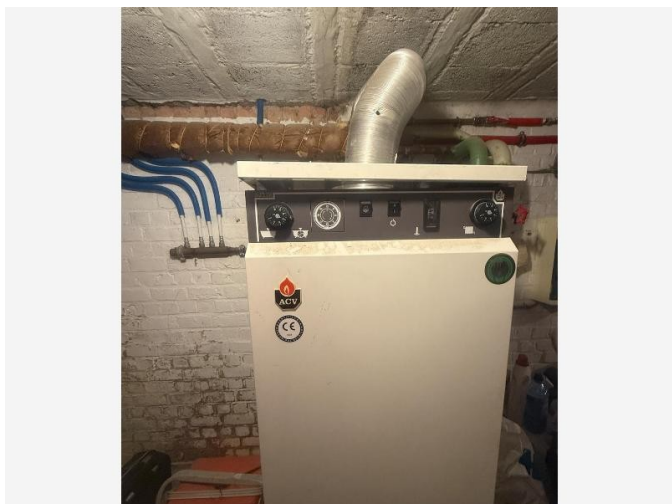
Zou mogelijk asbestverdachte dichtingen/pakkingen kunnen bevatten.

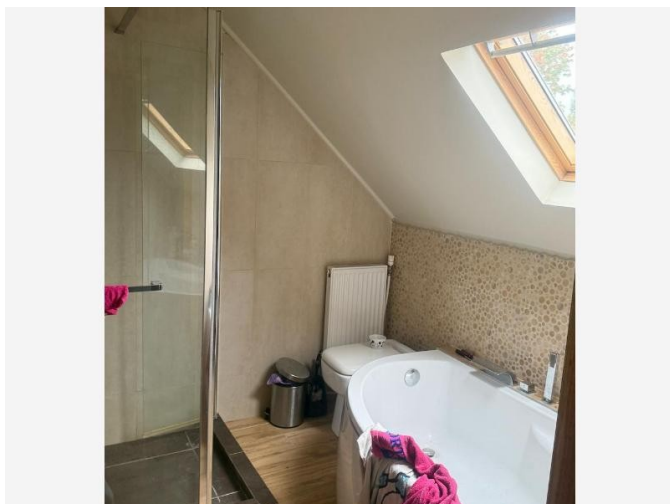
Achter de tegels zou asbestverdacht tegellijm aanwezig kunnen zijn.

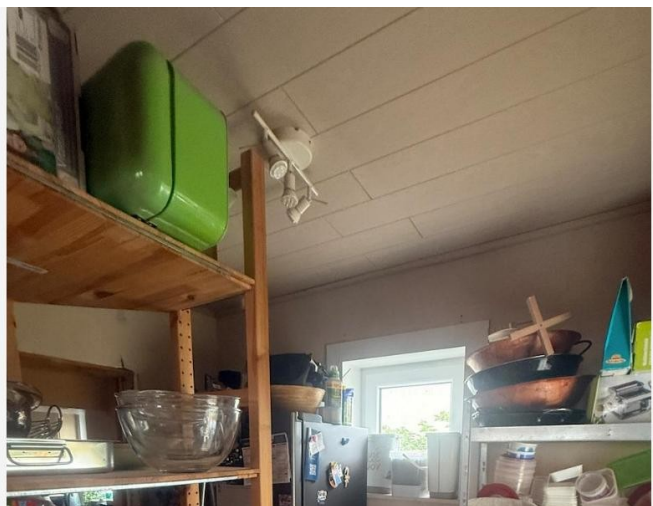
Achter het vals plafond zouden asbestverdachte toepassingen aanwezig kunnen zijn.

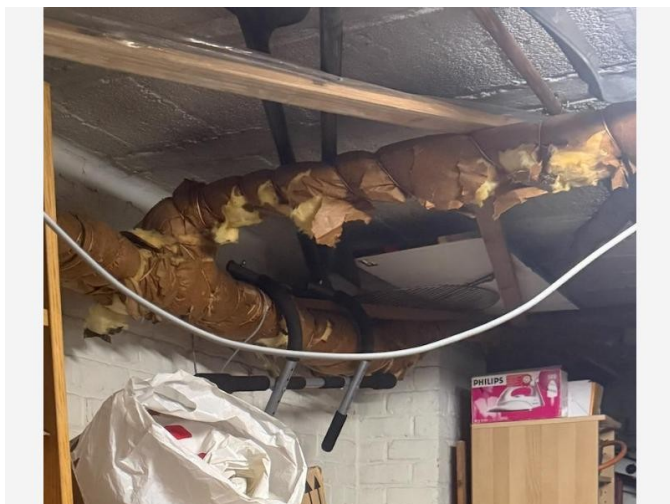
glaswol; niet-asbestverdacht.

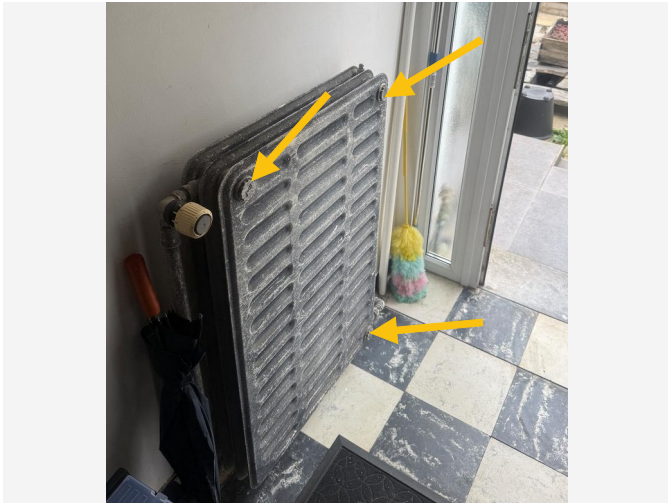
Achter de radiatorknoppen zouden asbestverdachte dichtingen aanwezig kunnen zijn.

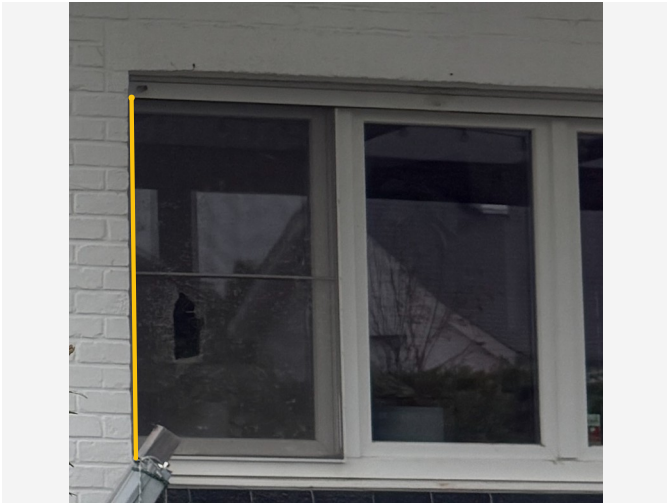
niet-asbestverdacht.

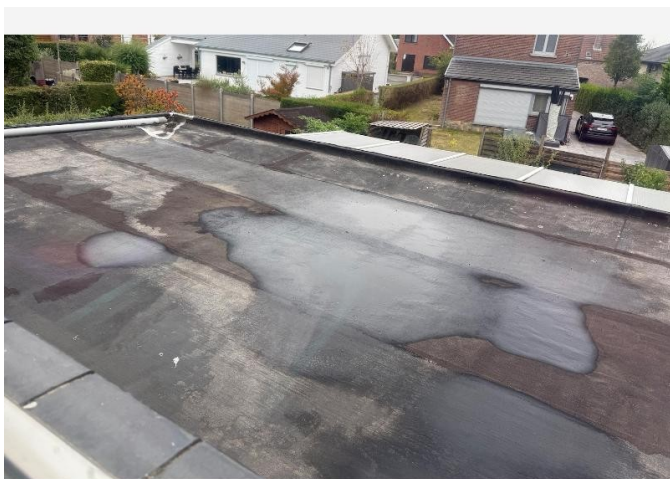
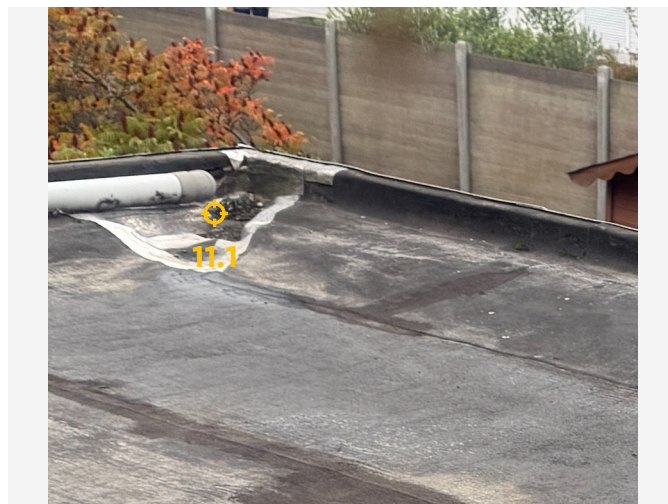
## Fiche 11: Roofing

Geen asbest

#	Type	Referentie	Resultaat
11.1	Puntmonster	M04	Geen asbest

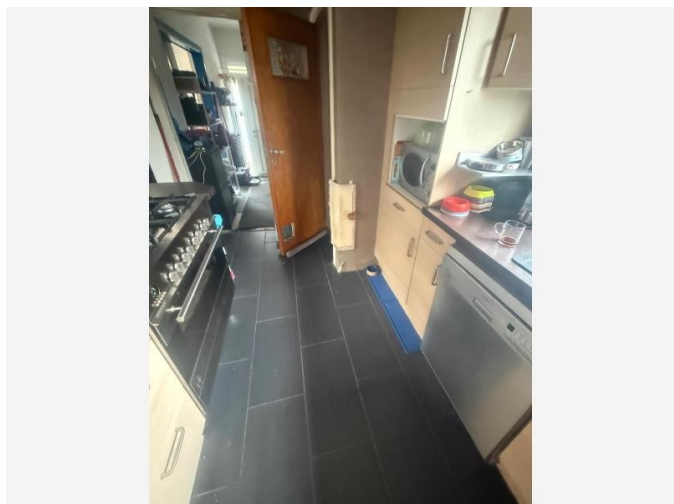
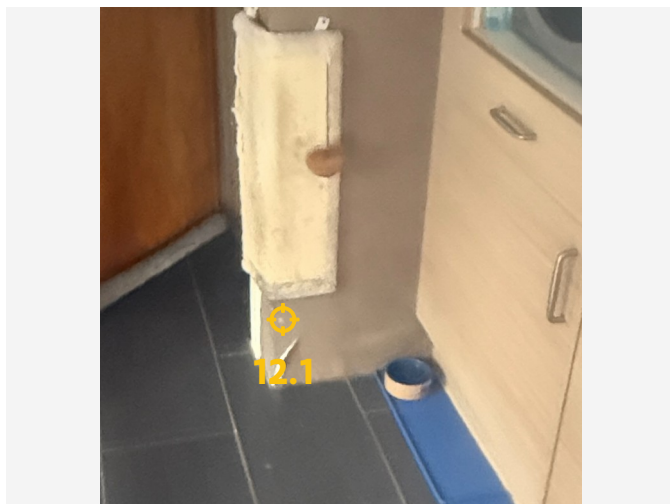
Geen asbest

#	Type	Referentie	Resultaat
12.1	Mengmonster	M01	Geen asbest

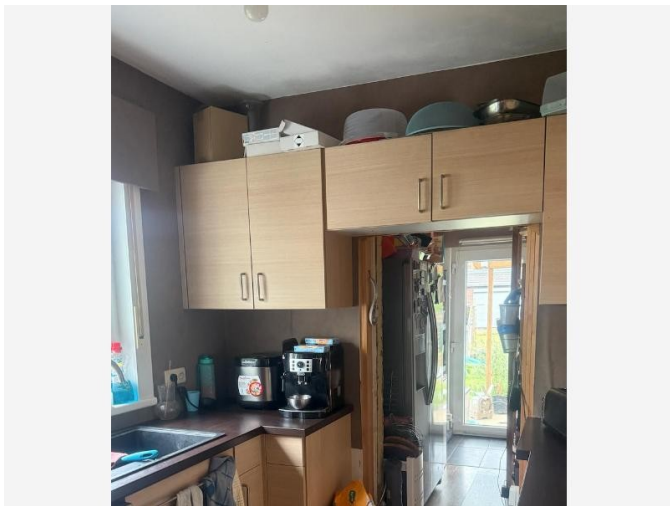
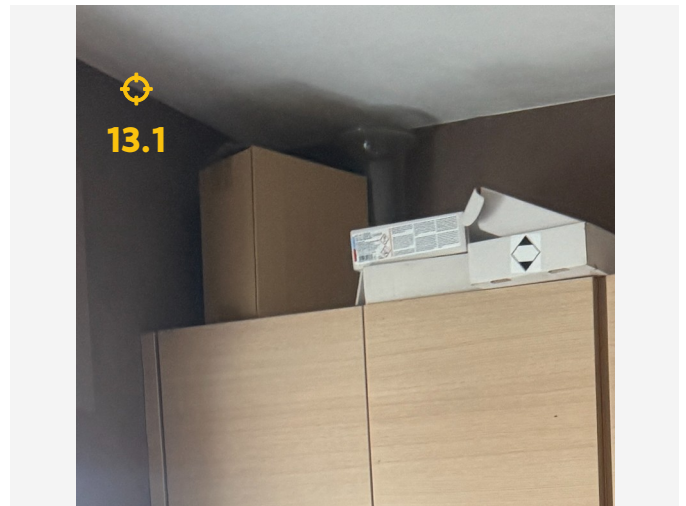
Geen asbest

#	Type	Referentie	Resultaat
13.1	Mengmonster	M02	Geen asbest
