# Asbestinventarisatattest

Pioenstraat 18, 2310 Rijkevorsel

Attestnummer : 20251014-000011.000

Uitgegeven op : 14.10.2025

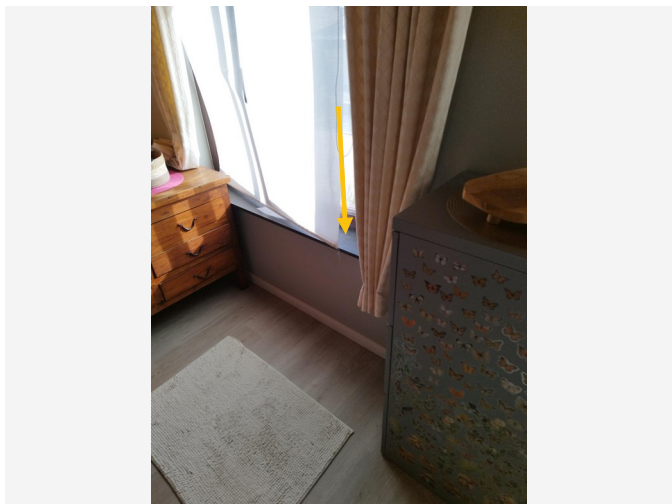
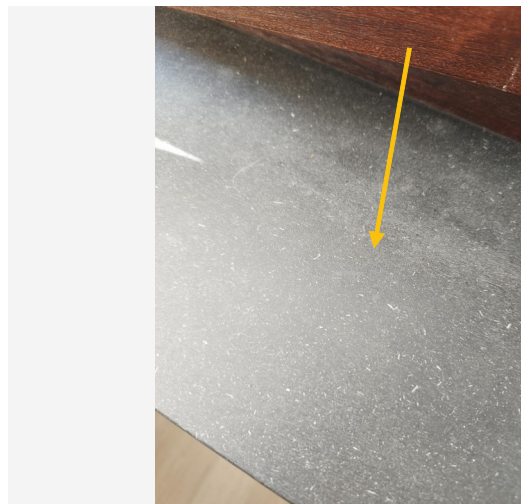
| Eindbeoordeling materiaalrisico | Zeer laag materiaalrisico en/of zeer lage kans op vezelvrijgave |

| Gebondenheid | Categorie 1: hechtgebonden in oorsprong |
| Asbestsoort (vezeltype) | Alleen chrysotiel |
| Asbestconcentratie | Laag (< 50%) |
| Toestand van het materiaal | Onbeschadigd, niet verweerd |

| Beschrijving | raamtabletten V+1 |
| Hoeveelheid (oppervlakte - dikte - aantal) | • 0,25 m <sup>2</sup> - 2,00 cm - 6 stuks |
| Opmerking | Visueel verdacht beschouwd.<br><br>De vermelde oppervlaktes, diktes, gewichten en volumes betreffen een beredeneerde schatting. Er worden geen rechten verleend aan deze oppervlaktes/diktes/volumes. |

Zorgvuldig beheren

- Zorg voor een veilig beheer. Vermijd het beschadigen van het asbestmateriaal. Controleer de toestand jaarlijks op wijzigingen.
- Voer bijkomende staalname(s) uit.

- Eenvoudige handelingen: mag via doe-het-zelf of door werknemer(s) met opleidingsattest eenvoudige handelingen  
EH via doe-het zelf : De dorpels of tabletten kunnen voorzichtig losgebeiteld worden, zonder de toepassing zelf te breken , extra bevochtigen om stof te voorkomen Standaard dragen van de nodige wegwerp beschermingsmiddelen FFP 3 masker , handschoenen en tyvec CAT III type 5-6 , afwasbaar schoeisel  
Verpakken in dubbel plastic folie , sluit luchtdicht af en afvoeren naar het containerpark als hechtgebonden asbestafval. Voor hechtgebonden toepassingen: Bij verwijdering door doe-het-zelf moet men dit afval dubbel en luchtdicht verpakt aandienen bij het gemeentelijk recyclagepark. Men raadpleegt best op voorhand de voorwaarden van het recyclagepark. Zie ook link Zie <https://ovam.vlaanderen.be/wie-mag-wat-verwijderen>  
<https://ovam.vlaanderen.be/voorzorgsmaatregelen-bij-asbestverwijdering>

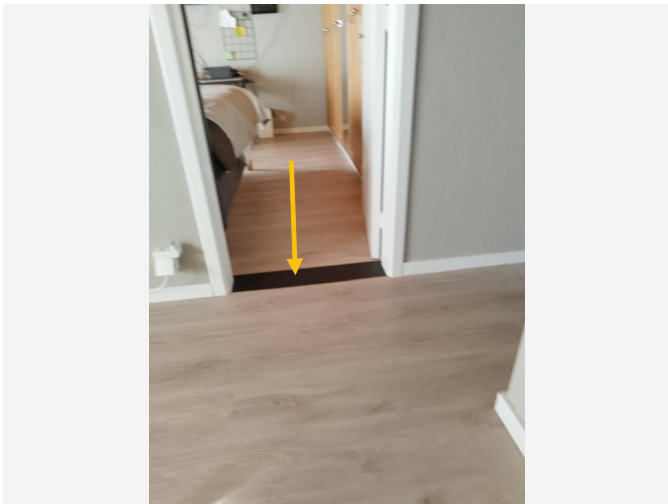
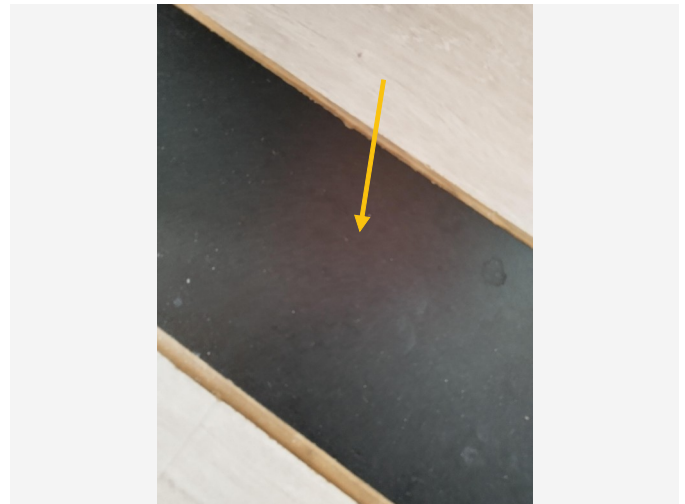
| Eindbeoordeling materiaalrisico | Zeer laag materiaalrisico en/of zeer lage kans op vezelvrijgave |

| Gebondenheid | Categorie 1: hechtgebonden in oorsprong |
| Asbestsoort (vezeltype) | Alleen chrysotiel |
| Asbestconcentratie | Laag (< 50%) |
| Toestand van het materiaal | Onbeschadigd, niet verweerd |

| Beschrijving | Dorpels binnendeuren V+1 |
| Hoeveelheid (oppervlakte - dikte - aantal) | <ul style="list-style-type: none"><li>• 0,08 m<sup>2</sup> - 2,00 cm - 2 stuks</li><li>• 0,12 m<sup>2</sup> - 2,00 cm - 2 stuks</li></ul> |
| Opmerking | <p>Visueel verdacht beschouwd.</p> <p>De vermelde oppervlaktes, diktes, gewichten en volumes betreffen een beredeneerde schatting. Er worden geen rechten verleend aan deze oppervlaktes/diktes/volumes.</p> |

Zorgvuldig beheren

- Zorg voor een veilig beheer. Vermijd het beschadigen van het asbestmateriaal. Controleer de toestand jaarlijks op wijzigingen.
- Voer bijkomende staalname(s) uit.

- Eenvoudige handelingen: mag via doe-het-zelf of door werknemer(s) met opleidingsattest eenvoudige handelingen  
EH via doe-het zelf : De dorpels of tabletten kunnen voorzichtig losgebeiteld worden, zonder de toepassing zelf te breken , extra bevochtigen om stof te voorkomen Standaard dragen van de nodige wegwerp beschermingsmiddelen FFP 3 masker , handschoenen en tyvec CAT III type 5-6 , afwasbaar schoeisel Verpakken in dubbel plastic folie , sluit luchtdicht af en afvoeren naar het containerpark als hechtgebonden asbestafval. Voor hechtgebonden toepassingen: Bij verwijdering door doe-het-zelf moet men dit afval dubbel en luchtdicht verpakt aandielen bij het gemeentelijk recyclagepark. Men raadpleegt best op voorhand de voorwaarden van het recyclagepark. Zie ook link Zie <https://ovam.vlaanderen.be/wie-mag-wat-verwijderen> <https://ovam.vlaanderen.be/voorzorgsmaatregelen-bij-asbestverwijdering> <https://ovam.vlaanderen.be/asbestafval-afvoeren> Zie ook wetgevend kader (website van de OVAM en CODEX boek VI titel 3). <http://werk.belgie.be/sites/default/files/content/documents/Welzijn%20op%20het>

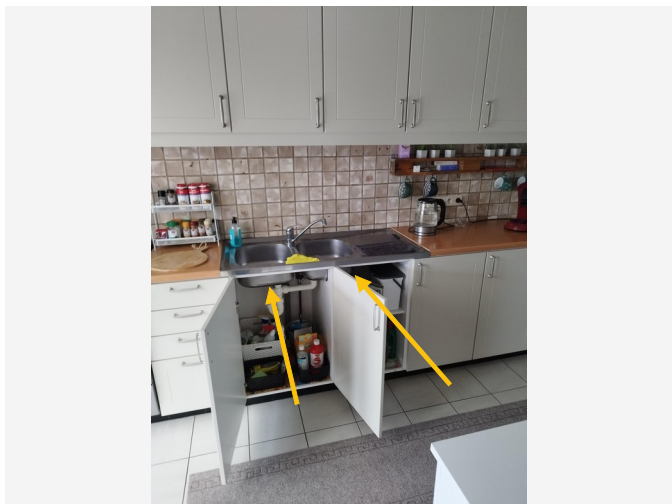
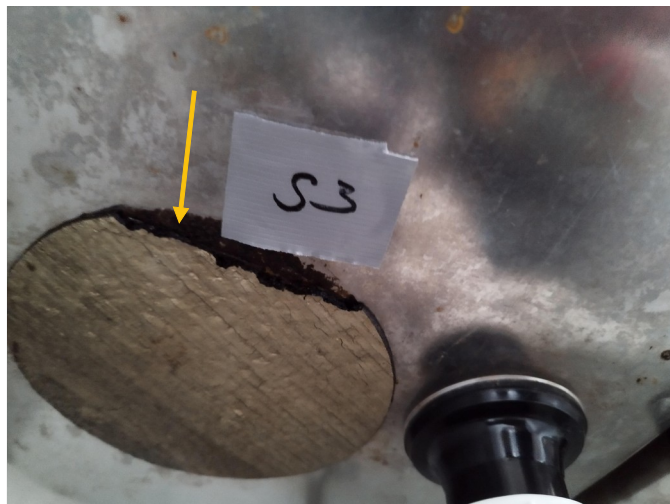
Het asbestmateriaal valt onder de mijlpaal van 2040.

Zorgvuldig beheren

- Zorg voor een veilig beheer. Vermijd het beschadigen van het asbestmateriaal. Controleer de toestand jaarlijks op wijzigingen.

- Eenvoudige handelingen: mag via doe-het-zelf of door werknemer(s) met opleidingsattest eenvoudige handelingen  
Verwijdering via doe-het-zelf : : extra bevochtigen om stof te voorkomen Standaard dragen van de nodige wegwerp beschermingsmiddelen FFP 3 masker , handschoenen en tyvec CAT III type 5-6 , afspoelbaar schoeisel Lossteken met spatel, breken vermijden. Verwijdering: EH opgeleid personeel : extra bevochtigen om stof te voorkomen Standaard dragen van de nodige wegwerp beschermingsmiddelen FFP 3 masker , handschoenen en tyvec CAT III type 5-6 , afwasbaar schoeisel Lossteken met spatel , gebruik van puntafzuiging met stofzuiger met absoluut filter. Voor hechtgebonden toepassingen: Bij verwijdering door doe-het-zelf moet men dit afval dubbel en luchtdicht verpakt aandienen bij het gemeentelijk recyclagepark. Men raadpleegt best op voorhand de voorwaarden van het recyclagepark. Zie ook link Zie <https://ovam.vlaanderen.be/wie-mag-wat-verwijderen> <https://ovam.vlaanderen.be/voorzorgsmaatregelen-bij-asbestverwijdering> <https://ovam.vlaanderen.be/asbestafval-afvoeren> Zie ook wetgevend kader (website van de OVAM en CODEX boek VI titel 3). <http://werk.belgie.be/sites/default/files/content/documents/Welzijn%20op%20het%20werk/Regelgeving/>

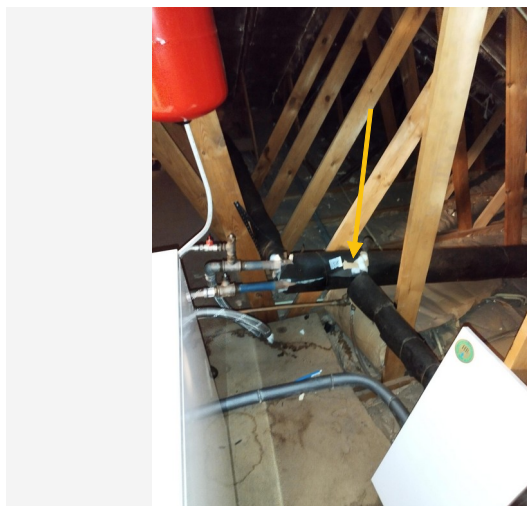
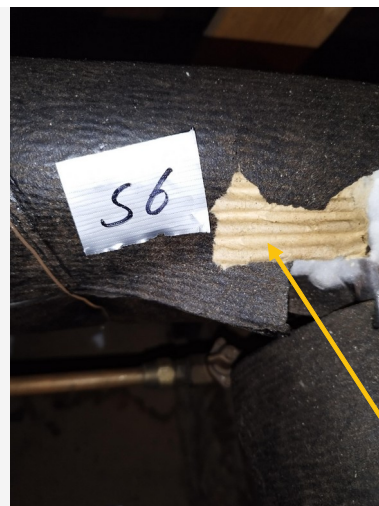
## Fiche 21: kartonnen mantel leidingisolatie zolder

Geen asbest

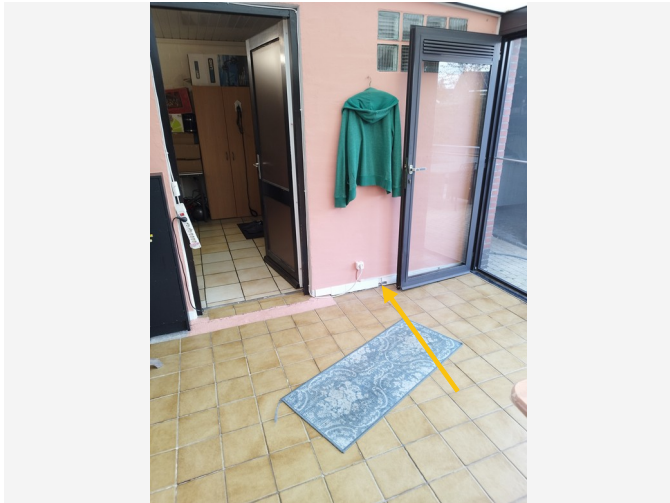
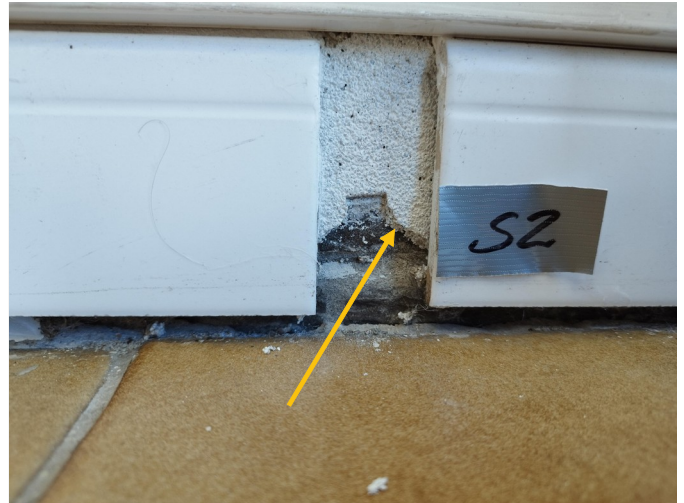
## Fiche 22: Crepi binnenwanden veranda

Geen asbest

| Opmerking | <p>In het inspectieprotocol is een monstername van crepi verplicht om dit te identificeren als niet-asbesthoudend.</p> <p>De vermelde oppervlaktes, diktes, gewichten en volumes betreffen een beredeneerde schatting. Er worden geen rechten verleend aan deze oppervlaktes/diktes/volumes.</p> |

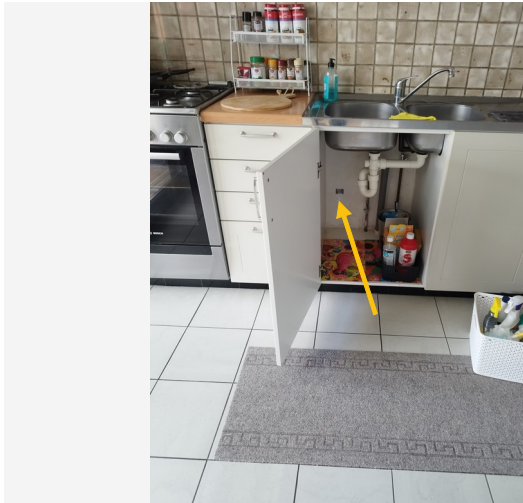
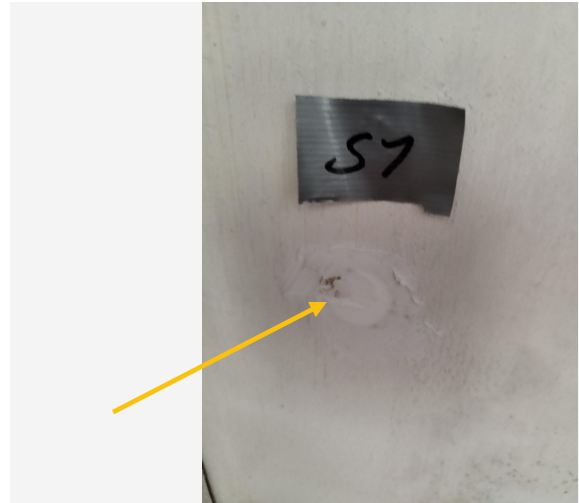
## Fiche 24: muurpleister woonst

Geen asbest

| Opmerking | <p>Volgens het inspectieprotocol is een monstername van het pleisterwerk verplicht om dit te identificeren als niet-asbesthoudend.</p> <p>Locatie staalnames: individuele ruimte: slaapkamer twee / natte ruimte: keuken / traphal: gelijkvloers.</p> <p>De technische ruimte/stookplaats (zolder) is niet bepleisterd.</p> <p>De vermelde oppervlaktes en volumes betreffen een beredeneerde schatting. Er worden geen rechten verleend aan deze oppervlaktes/volumes. De dikte is een schatting die voorkomt uit de monsterplaatsen en is daarom niet altijd representatief.</p> <p>Er bevinden zich enkele valse wanden. Het is niet duidelijk of er pleisterwerk of asbest toepassingen aanwezig zijn achter/op deze valse wanden, het is aangewezen om bijkomend onderzoek uit te voeren bij werken.</p> |
