# Asbestinventarisatetest

Graafstraat 19, 3945 Tessenderlo-Ham

**Asbestveilig** (maar mogelijk niet asbestvrij)

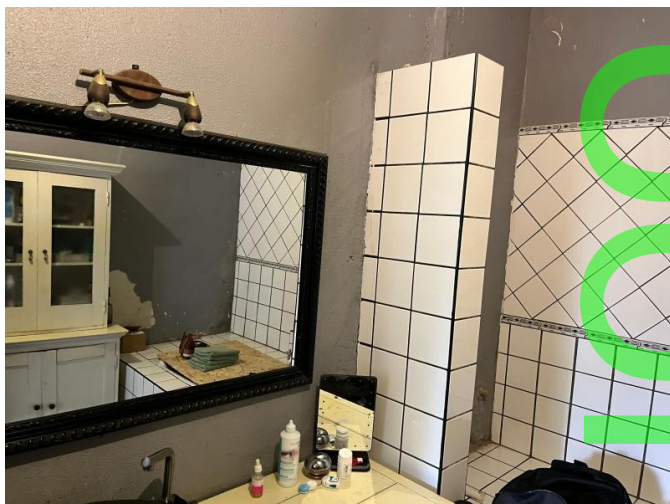
Vrije foto

De faience tegels in de badkamer zijn intact. De gebruikte lijm is dan ook niet vaststelbaar. Bij eventuele renovatie van de badkamer is het aan te bevelen om een asbestanalyse uit te voeren op de gebruikte lijm.

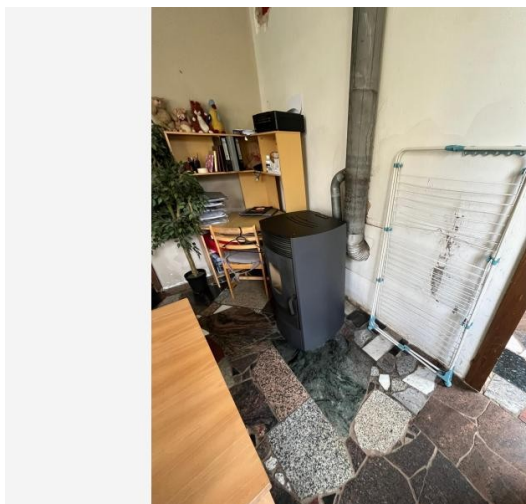
Vrije foto

De woning wordt momenteel volledig verbouwd. Niv 1 onder het dak is bijna klaar. De nodige voorzieningen voor het plaatsen van een warmtepomp zijn gemaakt. Verder wordt de woning verwarmd met behulp van een peelet en een houtkachel van recente oorsprong. Hier werden geen asbesthoudende materialen vastgesteld.

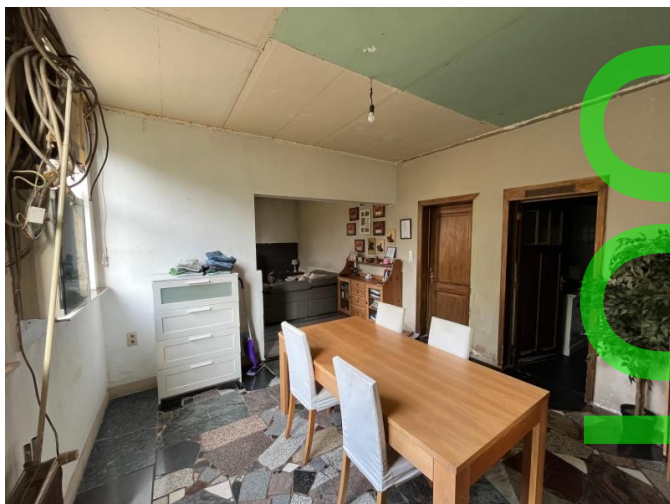
Vrije foto

In de hoeve werd het plafond en de volledige bovenverdieping volledig vernieuwd na 2020. De werken zijn bijna voltooid. Het plafond op de benedenverdieping bestaat uit gyproc alsook de schuine plafonds in het dak.

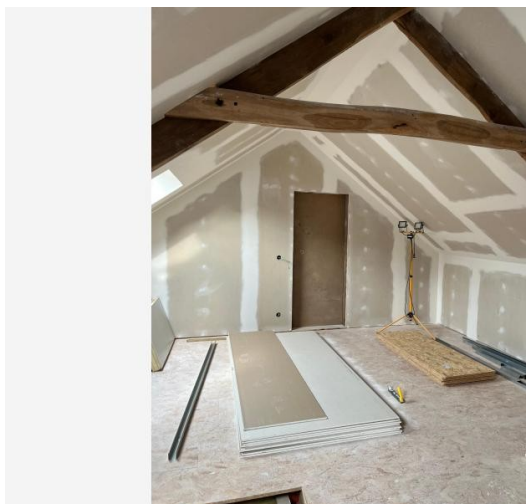
Vrije foto

De bovenverdieping werd vanaf 2020 volledig vernieuwd. Alle muren en plafonds zijn opgebouwd uit Gyproc.

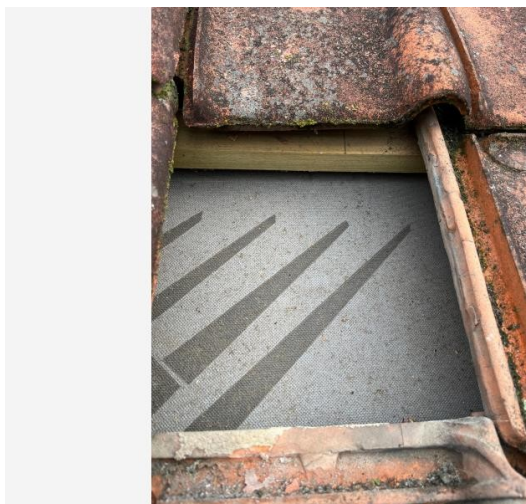
Vrije foto

Het dak werd totaal vernieuwd na 2020. Het onderdak bestaat uit doek en is niet asbesthoudend.

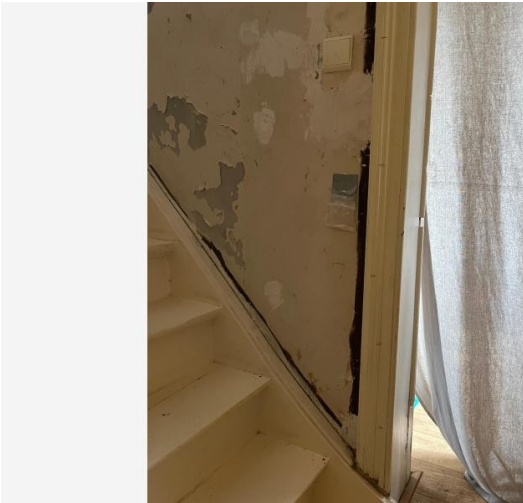
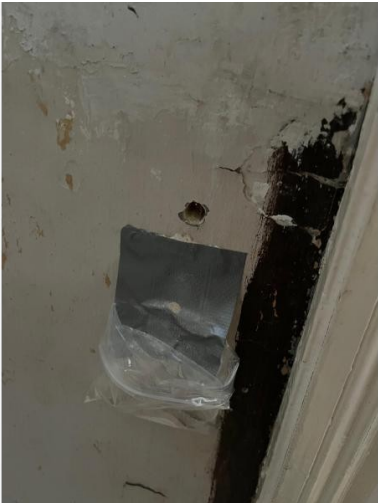
Geen asbest

| # | Type | Referentie | Resultaat |
|---|---|---|---|
| 6.1 | Mengmonster | MM 02 | Geen asbest |

| Opmerking | Geen oppervlakte berekend aangezien niet asbesthoudend. |

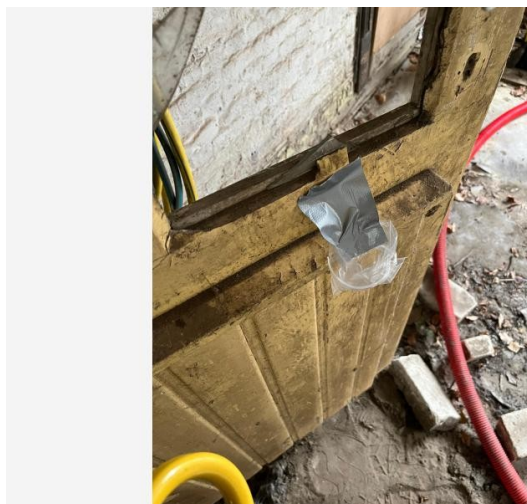
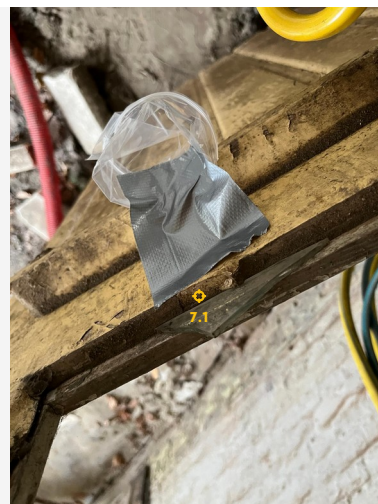
Geen asbest

| # | Type | Referentie | Resultaat |
|---|---|---|---|
| 7.1 | Puntmonster | MM 01 | Geen asbest |

| Opmerking | Het verdachte materiaal betrof twee oude deuren met stopverf. De rest van de woning heeft ramen die afgekit zijn met flexibele mastiek. Deze is niet asbestverdacht. |
