# Asbestinventarisatetest

Graafstraat 19, 3945 Tessenderlo-Ham

Attestnummer : 20250923-000010.000

Uitgegeven op : 23.09.2025

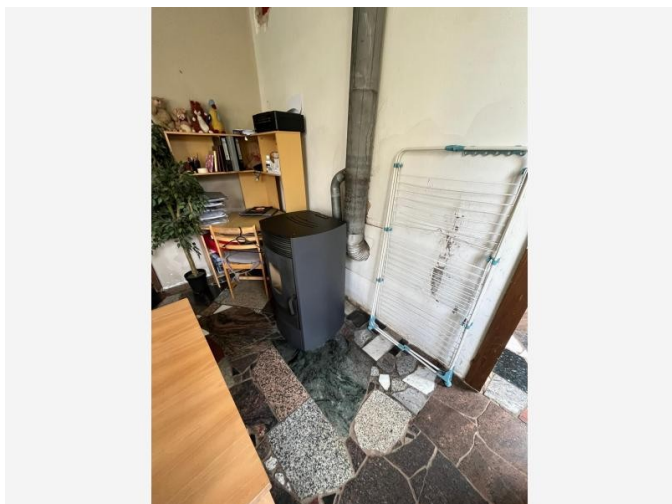
De woning wordt momenteel volledig verbouwd. Niv 1 onder het dak is bijna klaar. De nodige voorzieningen voor het plaatsen van een warmtepomp zijn gemaakt. Verder wordt de woning verwarmd met behulp van een pellet en een houtkachel van recente oorsprong. Hier werden geen asbesthoudende materialen vastgesteld.

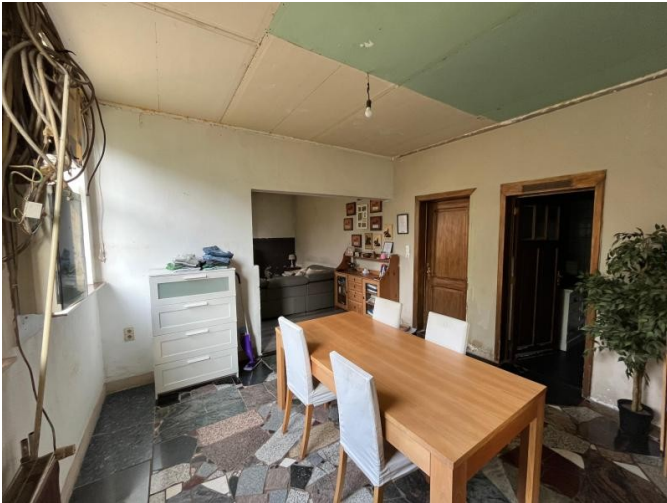
In de hoeve werd het plafond en de volledige bovenverdieping volledig vernieuwd na 2020. De werken zijn bijna voltooid. Het plafond op de benedenverdieping bestaat uit gyproc alsook de schuine plafonds in het dak.

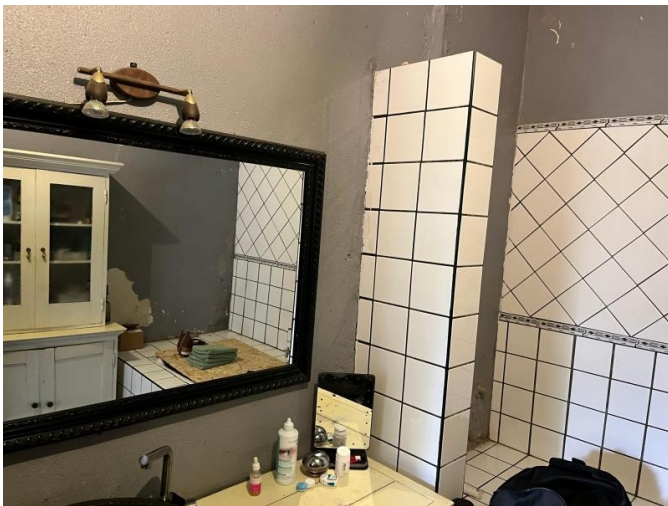
De faience tegels in de badkamer zijn intact. De gebruikte lijm is dan ook niet vaststelbaar. Bij eventuele renovatie van de badkamer is het aan te bevelen om een asbestanalyse uit te voeren op de gebruikte lijm.

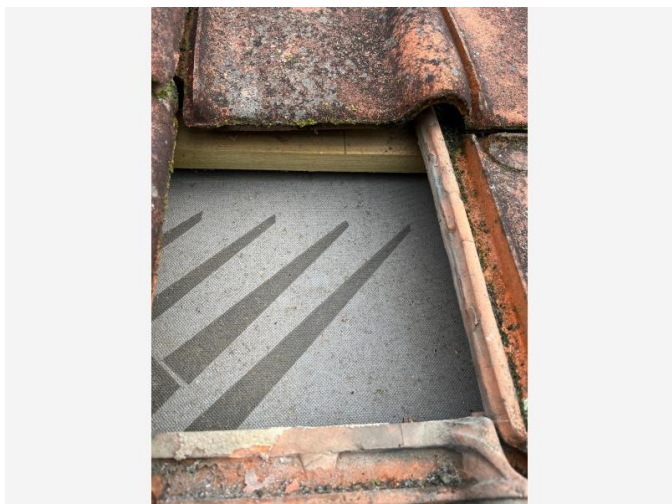
Het dak werd totaal vernieuwd na 2020. Het onderdak bestaat uit doek en is niet asbesthoudend.

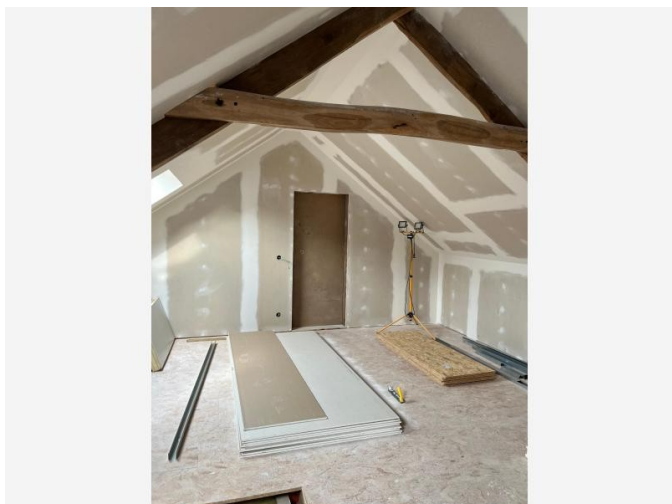
De bovenverdieping werd vanaf 2020 volledig vernieuwd. Alle muren en plafonds zijn opgebouwd uit Gyproc.

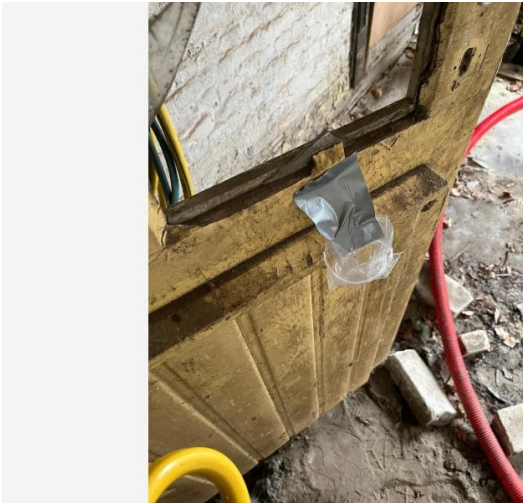
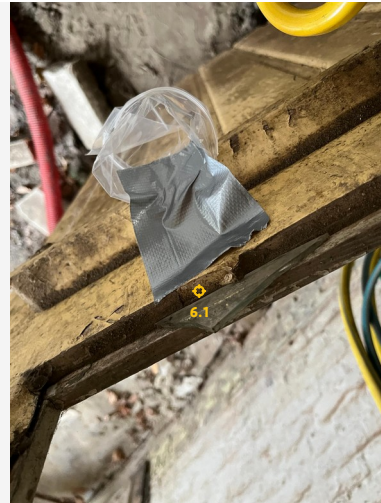
## Fiche 6: Kit Profiel - glas

Geen asbest

| Opmerking | Het verdachte materiaal betrof twee oude deuren met stopverf. De rest van de woning heeft ramen die afgekit zijn met flexibele mastiek. Deze is niet asbestverdacht. |

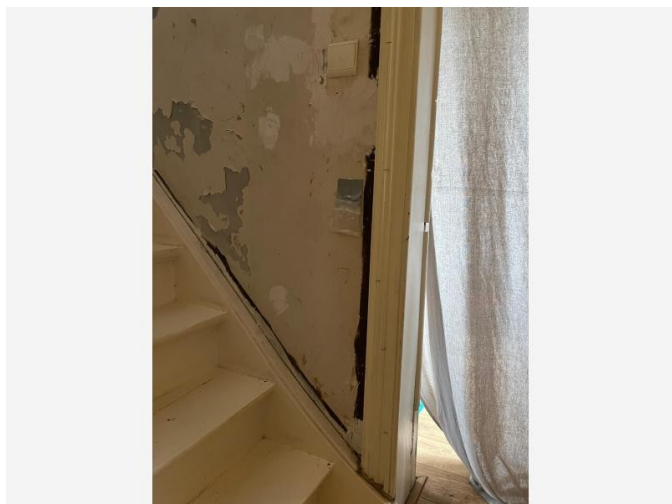
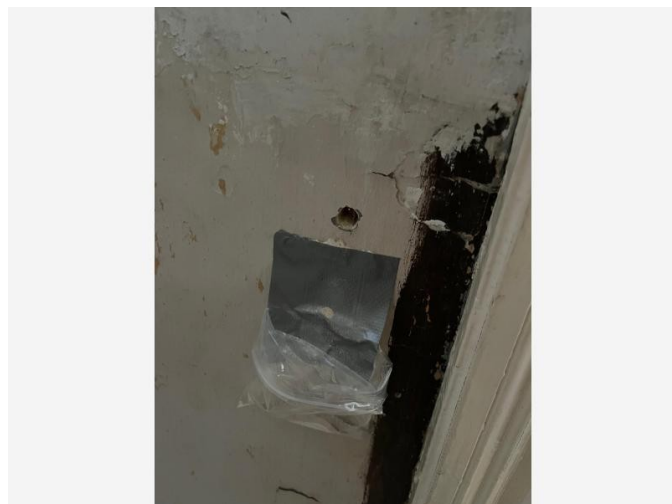
## Fiche 7: Pleisterwerk muren

Geen asbest

| Opmerking | Geen oppervlakte berekend aangezien niet asbesthoudend. |
