# Asbestinventarisatetest

Weertstraat 97, 2880 Bornem

Attestnummer : 20251006-000028.000

Uitgegeven op : 06.10.2025

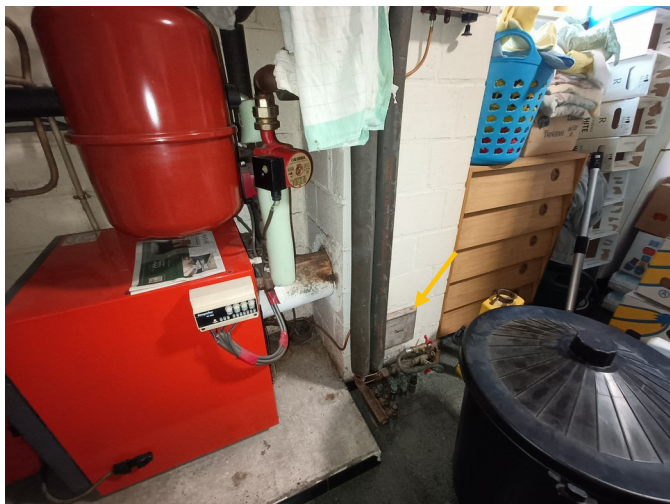
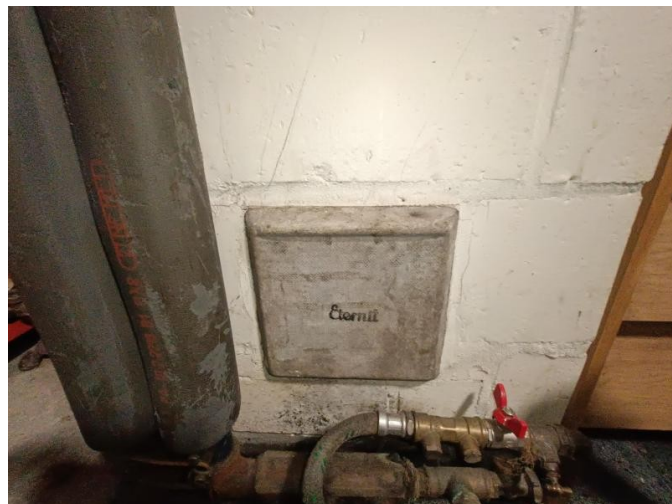
| Eindbeoordeling materiaalrisico | Verhoogd materiaalrisico en/of verhoogde kans op vezelvrijgave |
| Opmerking | De toepassing vertoont een lichte graad van verwerking ten gevolge van leeftijd, weersinvloeden en gebruik. |

| Asbestsoort (vezeltype) | Crocidoliet aanwezig |
| Toestand van het materiaal | Licht beschadigd, licht verweerd. Intact calciumsilicaatmateriaal of categorie III 'gebondenheid' |

| Opmerking | <p>Asbestverdachte vezelcement roetschuif/inspectieluik gesitueerd in de schouw van de cv-ketel in de garage.</p> <p>De vermelde oppervlakten, hoeveelheden, lengtes, volumes, maten en gewichten vormen een loutere schatting op basis van visuele inspectie en beschikbare (bouwkundige) informatie; en dienen uitsluitend ter indicatie en mogen niet worden gebruikt als maatstaf voor heffing. Er kan geen enkele juridische waarde aan worden ontleend, noch vormt deze informatie enige basis voor aansprakelijkheid of schadeclaims.</p> |

- Verwijder dit asbestmateriaal zo snel mogelijk. Volg de toestand goed op.
- Voer bijkomende staalname(s) uit.
- Aangeraden: Laat (representatieve) staalname(s) uitvoeren (door een bevoegd persoon conform vigerende voorschriften) om het asbesthoudend karakter van deze, op basis van vaststelling en expertise opgenomen, asbestverdachte toepassing definitief te bepalen. De resultaten van een optionele laboratoriumanalyse kunnen een belangrijke impact uitoefenen op de verwijderingskost/-methodiek, materiaalsrisico, waarde van het pand en/of eindresultaat/geldigheid van het attest. (COPRO – Nieuwsbrief 2, 03/25)

- Eenvoudige handelingen: mag via doe-het-zelf of door werknemer(s) met opleidingsattest eenvoudige handelingen  
Deze toepassing kan door een aannemer die over een opleidingsattest van eenvoudige handelingen beschikt of door een particulier (doe-het-zelf), verwijderd worden indien er geen verhoogd risico op vrijgave van asbestvezels (max. concentratie 0,01 vezels/cm<sup>3</sup> - CODEX Art. VI.3-54) ontstaat en de toepassing voorafgaand wordt gefixeerd/bevochtigd; de individuele elementen zonder machinale werktuigen en zonder breken of gooien 1 voor 1 losgemaakt worden; en ten slotte in gesloten verpakking weggevoerd worden naar een

Bij verwijdering: gebruik de correcte PBM's (P3-gelaatsmasker, handschoenen en een wegwerpoverall CAT.III Type 5/6). Het afval dient dubbel verpakt te worden aangeboden aan het recyclagepark (raadpleeg de voorwaarden van uw recyclagepark). Bewaar alle bewijsdocumenten van de asbestverwijdering (facturen, werkplannen, foto's, afleverbonnen, vrijgavemetingen, ...) met het oog op een correcte actualisatie van het asbestattest.

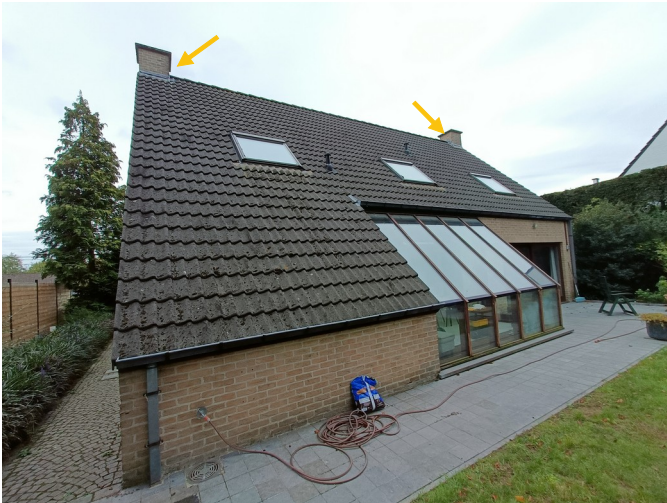
**Reden:** Het te onderzoeken materiaal situeert zich hoger dan 3,50 m te rekenen vanaf een veilige ondergrond

**Uitleg van de asbestdeskundige:** Vanop de begane grond zijn 2 schoorstenen waarneembaar. Er is geen veilige manier/toegang om de schoorstenen te bereiken. De schoorstenen en rookgaskanalen kon niet onderzocht worden

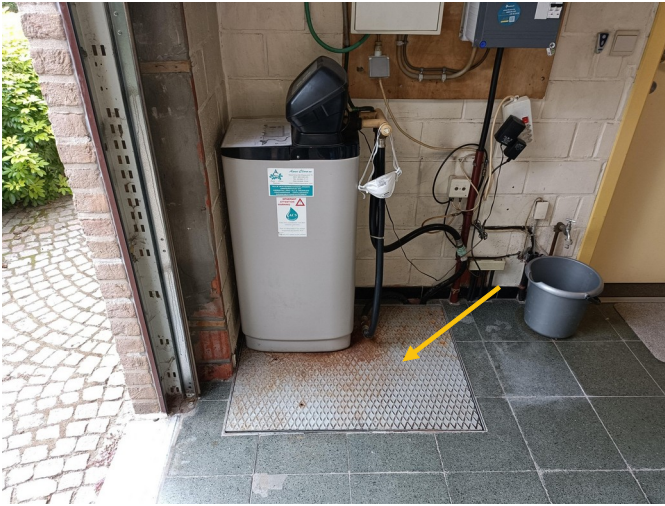
**Reden:** Het onderzoek kan niet uitgevoerd worden binnen de bepalingen van de Welzijnswet

**Uitleg van de asbestdeskundige:** In de garage bevindt zich een vloerluik (watermeter). Op het vloerluik bevindt zich een volle waterontharder. Het vloerluik kan niet open. De eigenaar is niet in staat om dit op redelijke termijn op te lossen.

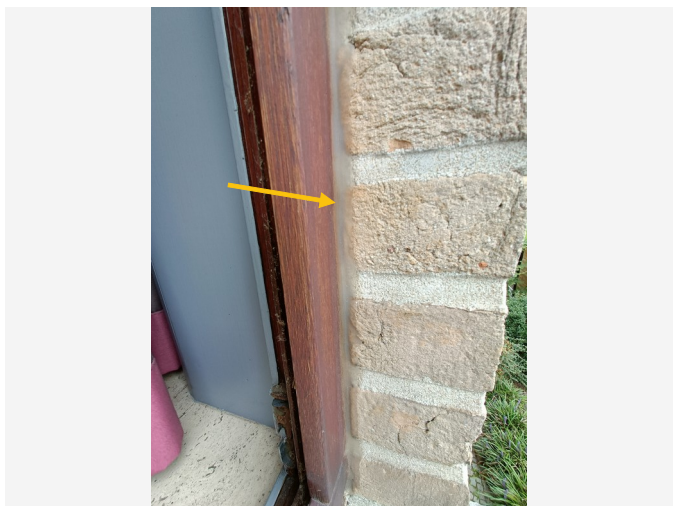
Tussen de gevel en raamprofielen bevindt zich een kit in silicone en/of cementvoeg.

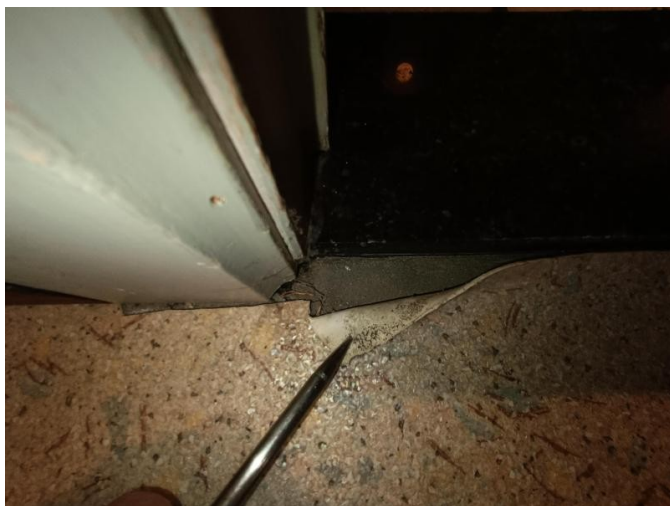
Vloerzeil met gekleurd motief gesitueerd in de slaapkamers op V1. Het vloerzeil is soepel en makkelijk plooibaar.

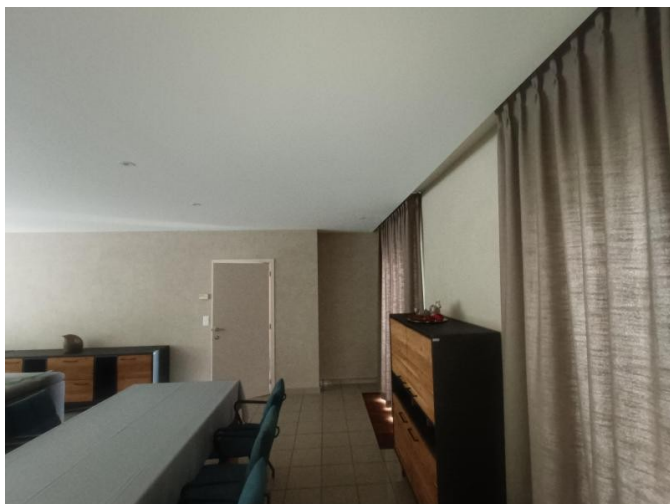
De overige plafonds zijn uitgevoerd in gypoc.

Niet-waarneembare, afgeschermd onderliggende lagen konden niet onderzocht worden binnen de scope van het onderzoek. Een volledige beoordeling van het asbesthoudend karakter van dit schildeel is enkel mogelijk mits uitbreiding naar aanvullend/destructief onderzoek (optioneel).

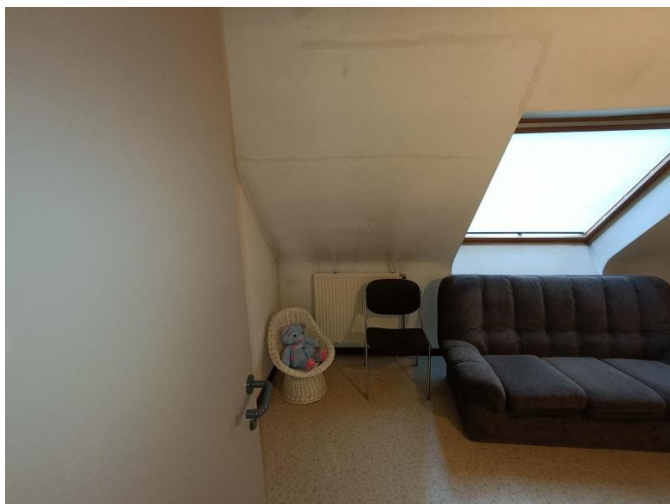
De overige binnenwanden zijn uitgevoerd in gyproc.

Niet-waarneembare, afgeschermd onderliggende lagen konden niet onderzocht worden binnen de scope van het onderzoek. Een volledige beoordeling van het asbesthoudend karakter van dit schildeel is enkel mogelijk mits uitbreiding naar aanvullend/destructief onderzoek (optioneel).

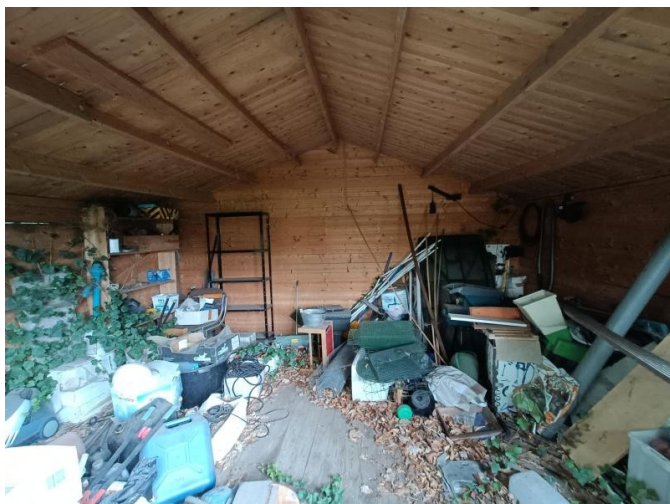
Alle toegankelijke constructies met een risicobouwjaar (TCR) binnen het inspectiegebied moeten verplicht worden onderzocht op de aanwezigheid van asbestverdachte materialen. Behoudens mogelijk verborgen, ingesloten, bedekte of afgeschermd materialen en constructie-elementen; werden er geen asbestverdachte materialen in deze constructie aangetroffen.

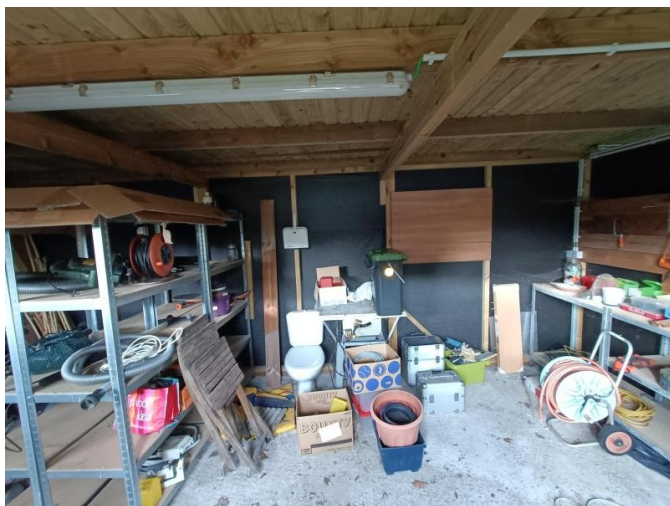
Alle toegankelijke constructies met een risicobouwjaar (TCR) binnen het inspectiegebied moeten verplicht worden onderzocht op de aanwezigheid van asbestverdachte materialen. Behoudens mogelijk verborgen, ingesloten, bedekte of afgeschermd materialen en constructie-elementen; werden er geen asbestverdachte materialen in deze constructie aangetroffen.

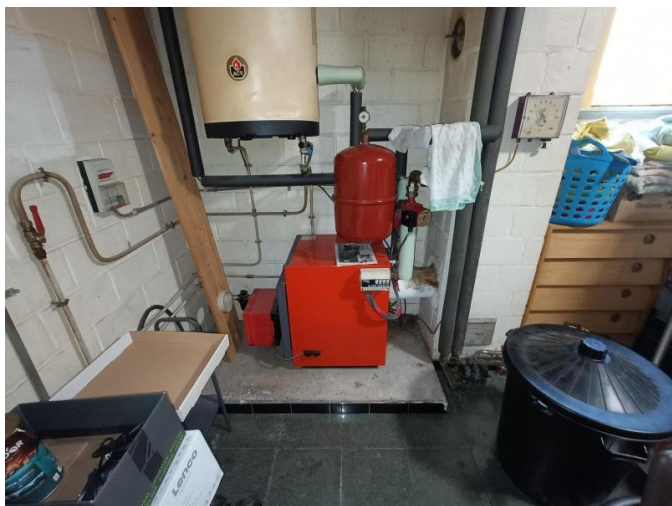
In de garage bevindt zich een ACV Riello 40G5 cv-ketel (stookolie). Het identificatieplaatje vermeldt fabricagejaar 2002.

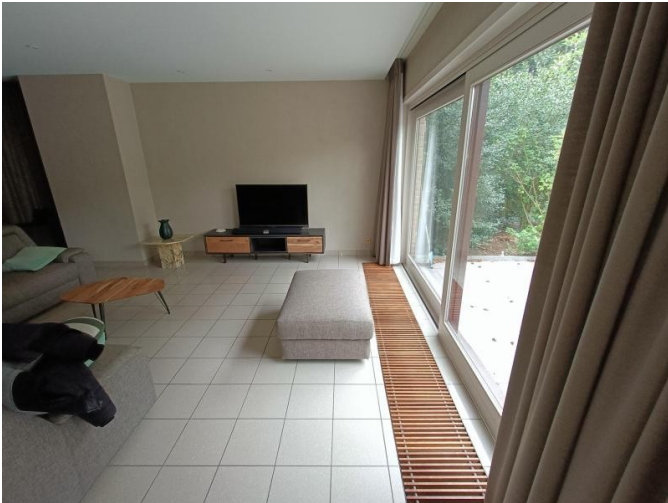
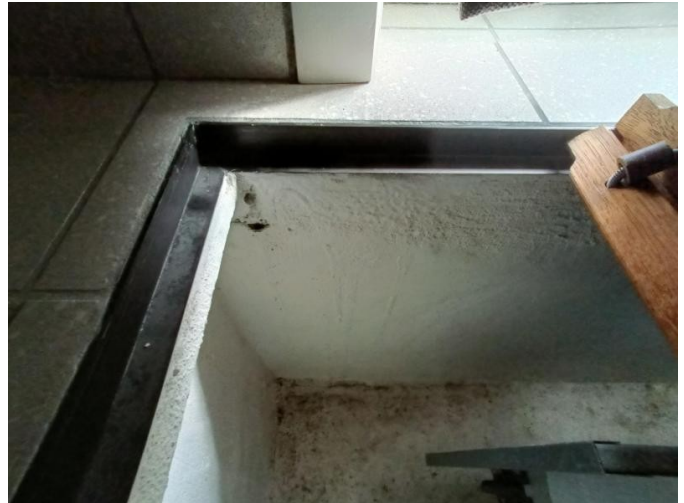
## Fiche 11: Cementering van de convectorputten

Geen asbest

| Opmerking | <p>Binnenwandafwerking bestaande uit cement/mortel onderworpen aan een verplichte monstername, aanwezig in de convectorputten in de woonkamer en keuken. Het inspectieprotocol schrijft voor om een representatief aantal monsters te nemen van de binnenwanden van volgende ruimtes: individuele ruimte, natte ruimte, stookplaats en trappenhuis (indien aanwezig en van toepassing).</p> <p>Monsternamelocaties: woonkamer.</p> <p>De vermelde oppervlakten, hoeveelheden, lengtes, volumes, maten en gewichten vormen een loutere schatting op basis van visuele inspectie en beschikbare (bouwkundige) informatie; en dienen uitsluitend ter indicatie en mogen niet worden gebruikt als maatstaf voor heffing. Er kan geen enkele juridische waarde aan worden ontleend, noch vormt deze informatie enige basis voor aansprakelijkheid of schadeclaims.</p> |

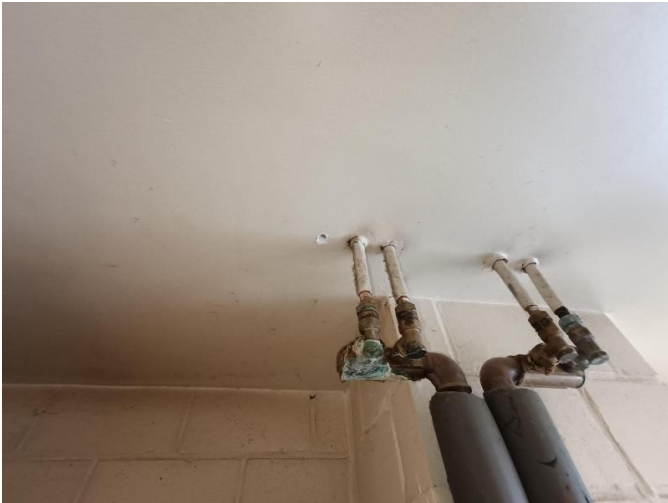
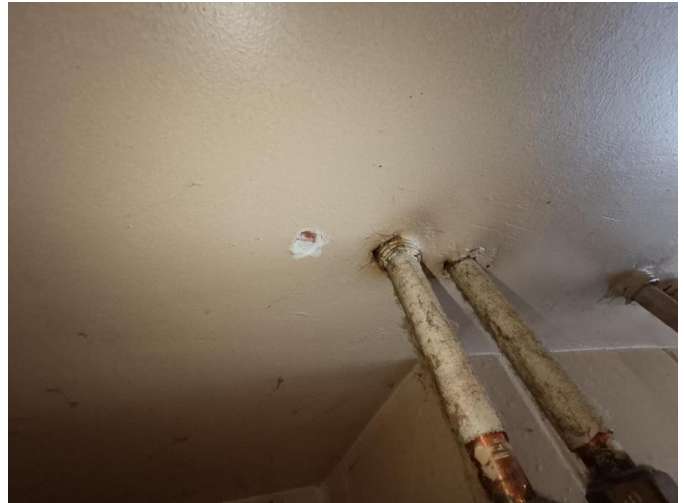
Geen asbest

| Opmerking | <p>Plafondafwerking bestaande uit gips-kalk-mortel (pleisterwerk) onderworpen aan een verplichte monstername, aanwezig in verschillende ruimtes. Het inspectieprotocol schrijft voor om een representatief aantal monsters te nemen van de binnenwanden van volgende ruimtes: individuele ruimte, natte ruimte, stookplaats en trappenhuis (indien aanwezig en van toepassing).</p> <p>Monsternamelocaties: keuken, berging, stookruimte (garage).</p> <p>De vermelde oppervlakten, hoeveelheden, lengtes, volumes, maten en gewichten vormen een loutere schatting op basis van visuele inspectie en beschikbare (bouwkundige) informatie; en dienen uitsluitend ter indicatie en mogen niet worden gebruikt als maatstaf voor heffing. Er kan geen enkele juridische waarde aan worden ontleend, noch vormt deze informatie enige basis voor aansprakelijkheid of schadeclaims.</p> |

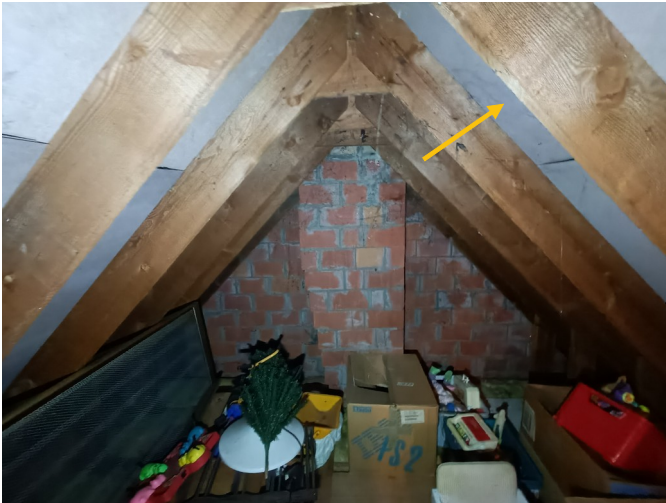
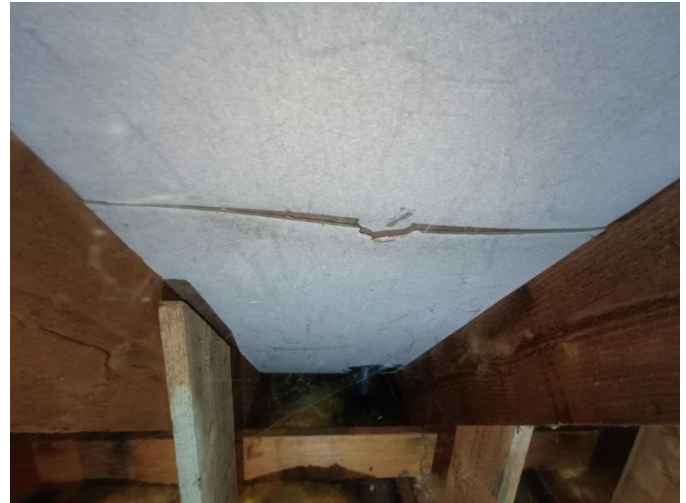
## Fiche 13: Onderdak (menuiserie platen)

Geen asbest

| Opmerking | <p>Asbestverdachte vezelcement onderdakplaten met grijze kleur waarneembaar op de zolder. Er werd een monster genomen op 2 plaatsen.</p> <p>De vermelde oppervlakten, hoeveelheden, lengtes, volumes, maten en gewichten vormen een louter schatting op basis van visuele inspectie en beschikbare (bouwkundige) informatie; en dienen uitsluitend ter indicatie en mogen niet worden gebruikt als maatstaf voor heffing. Er kan geen enkele juridische waarde aan worden ontleend, noch vormt deze informatie enige basis voor aansprakelijkheid of schadeclaims.</p> |

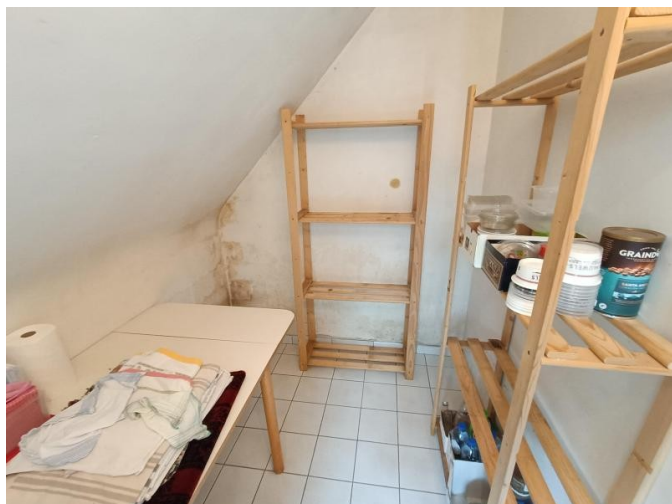
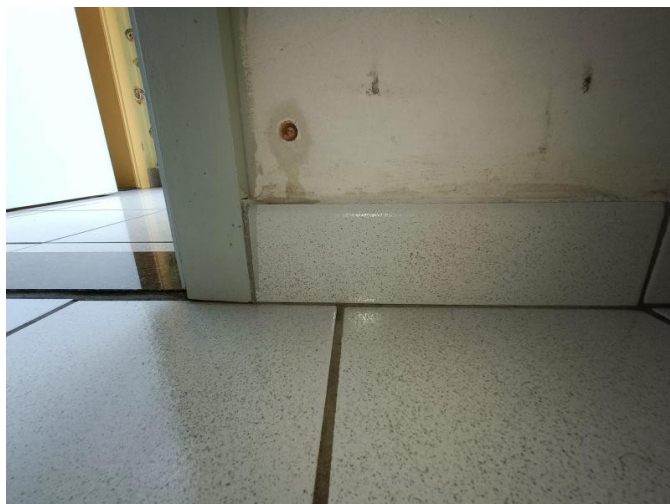
Geen asbest

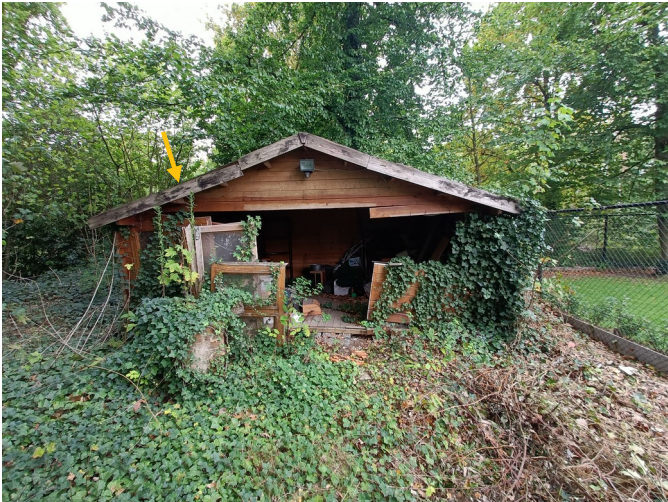
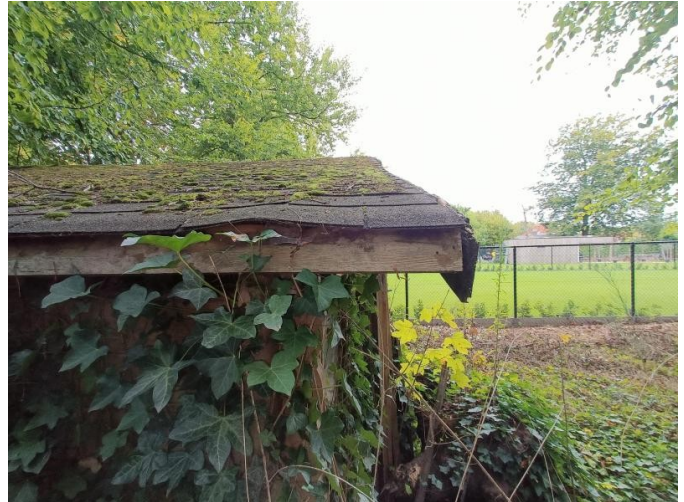
## Fiche 15: Roofing shingles op het dak van het tuinhuis 2

Geen asbest

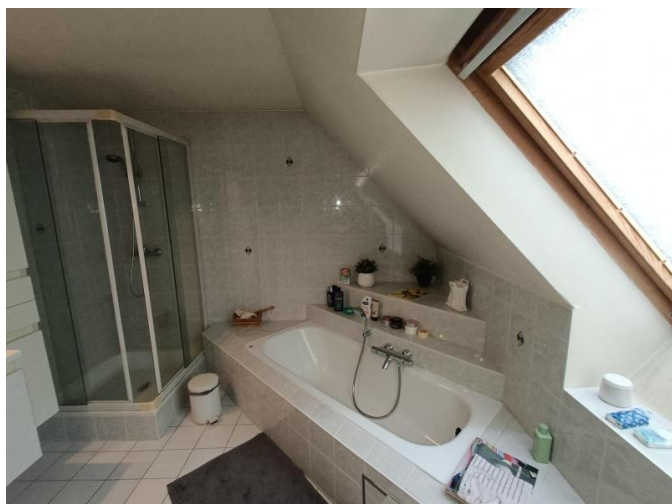
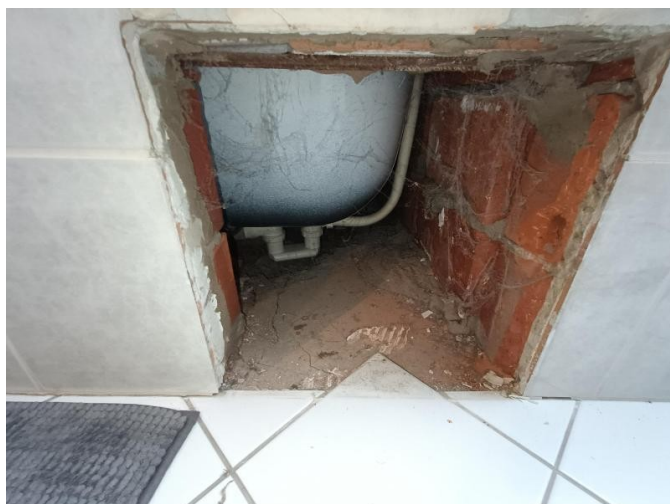
## Fiche 16: Gebruikte lijm bij de faience tegels in de keuken en badkamer

Geen asbest
