# Asbestinventarisatattest

Krommelei 15, 2110 Wijnegem

Attestnummer : 20251007-000383.000

Uitgegeven op : 07.10.2025

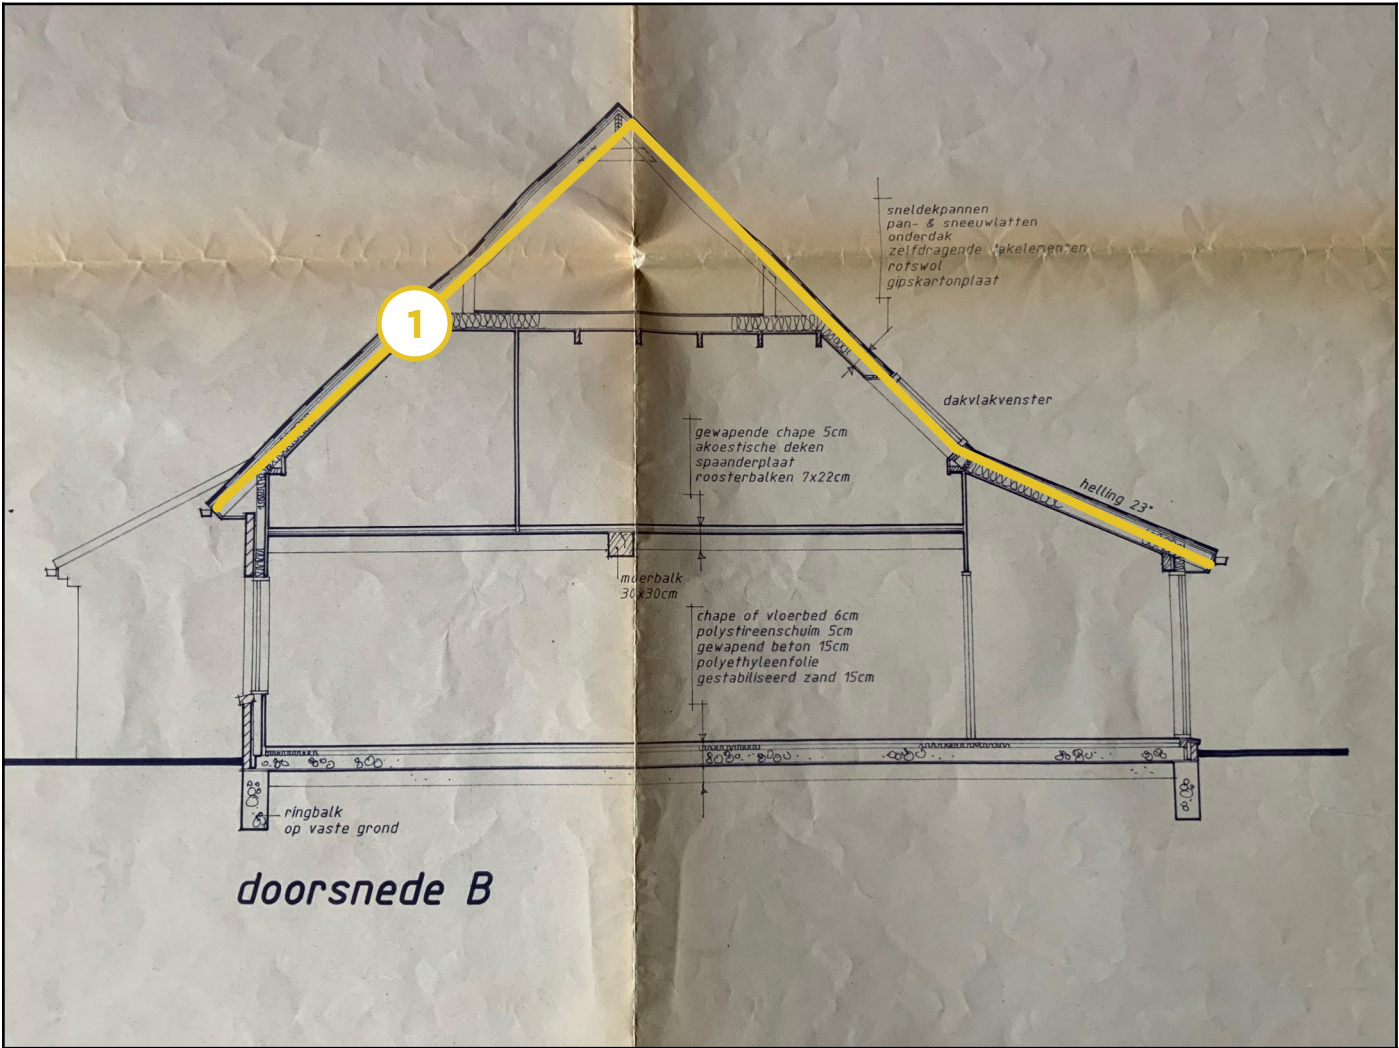
# Plan 1.5: Dakplan

| Beschrijving | Type | Actie |
|---|---|---|
| 1. Onderdakplaat | Asbestmateriaal | Zorgvuldig beheren |

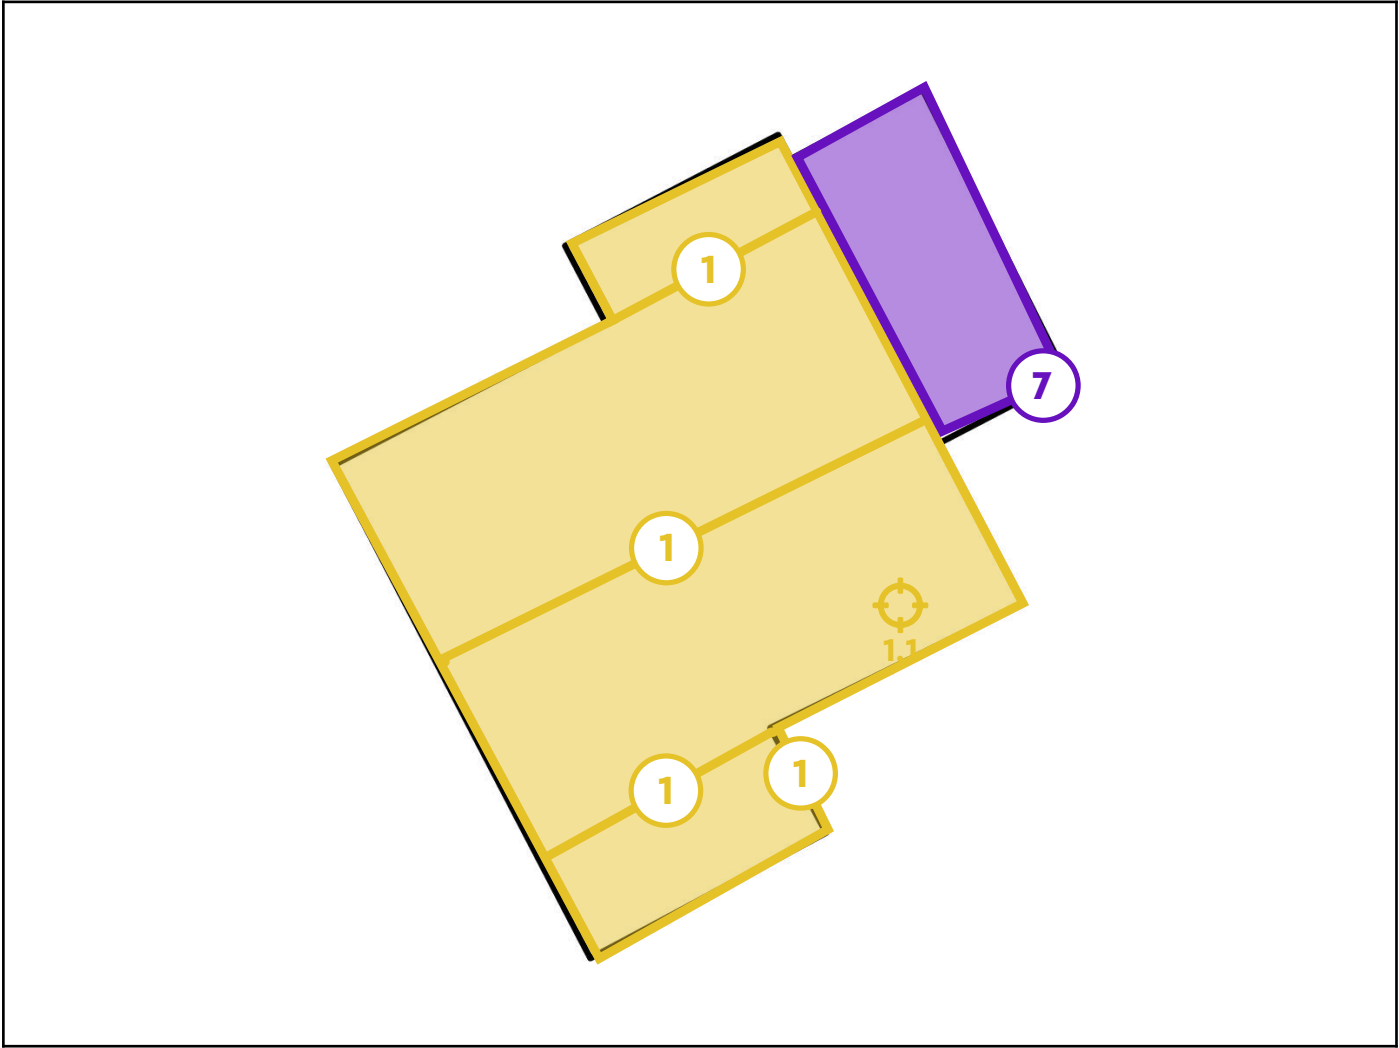
# Plan 1.6: Hoofdgebouw plan

| Beschrijving | Type | Actie |
|---|---|---|
| 1. Onderdakplaat | Asbestmateriaal | Zorgvuldig beheren |
| 1.1 Code: ID1 | Puntmonster | - |

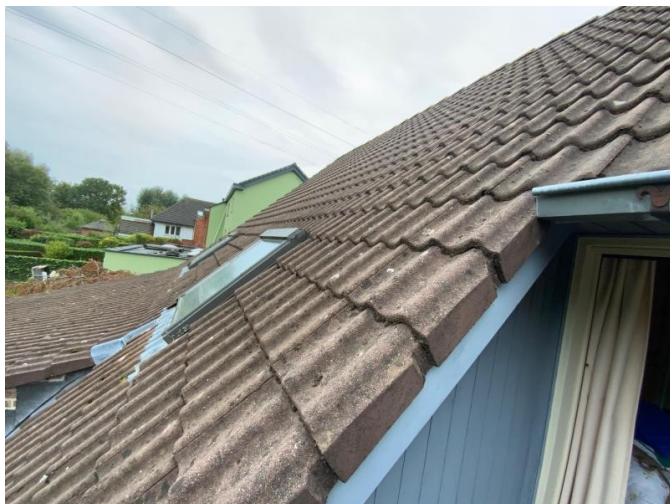
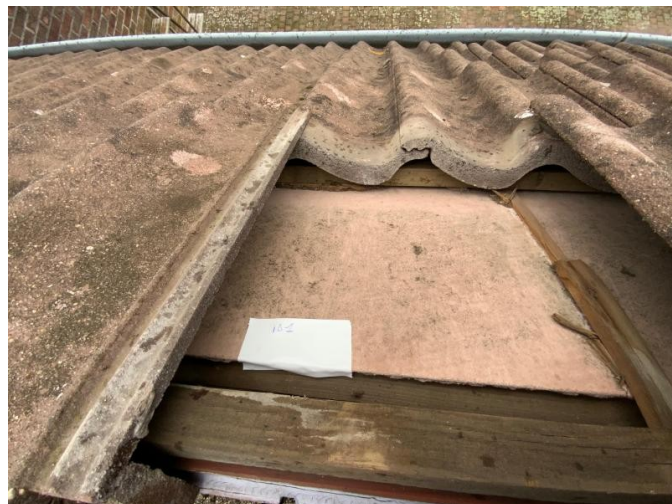
Overzichtsfoto

Detailfoto

Het asbestmateriaal valt onder de mijlpaal van 2040.

| Eindbeoordeling materiaalrisico | Laag materiaalrisico en/of verlaagde kans op vezelvrijgave |

| Gebondenheid | Categorie 1: hechtgebonden in oorsprong |
| Asbestsoort (vezeltype) | Alleen chrysotiel |
| Asbestconcentratie | Laag (< 50%) |
| Toestand van het materiaal | Licht beschadigd, licht verweerd. Intact calciumsilicaatmateriaal of categorie III 'gebondenheid' |

| # | Type | Referentie | Resultaat |
|---|---|---|---|
| 1.1 | Puntmonster | ID1 | Chrysotiel |

| Beschrijving | Onderdakplaat |
| Hoeveelheid (oppervlakte - dikte - aantal) | • 202,00 m <sup>2</sup> - 0,30 cm - 1 stuk |

Zorgvuldig beheren

- Zorg voor een veilig beheer. Vermijd het beschadigen van het asbestmateriaal. Controleer de toestand jaarlijks op wijzigingen.
- Hemelwater dat afspoelt van asbestcement daken of gevels kan asbestdeeltjes bevatten. Gebruik het enkel voor gesloten circuits (bv. spoelen toiletten). Reinig na het vervangen van het dak of de gevel de dakgoten en regenwaterput of -ton om asbesthoudend sediment of slib te verwijderen

- Eenvoudige handelingen: mag via doe-het-zelf of door werknemer(s) met opleidingsattest eenvoudige handelingen  
Deze toepassing kan met eenvoudige handelingen verwijderd worden door een professional die beschikt over het opleidingsattest 'Asbestverwijdering eenvoudige handelingen'. Hiervoor dient eerst de dakbedekking verwijderd te worden. Bij het verwijderen moet steeds rekening worden gehouden met alle milieu- en veiligheidsvoorschriften.

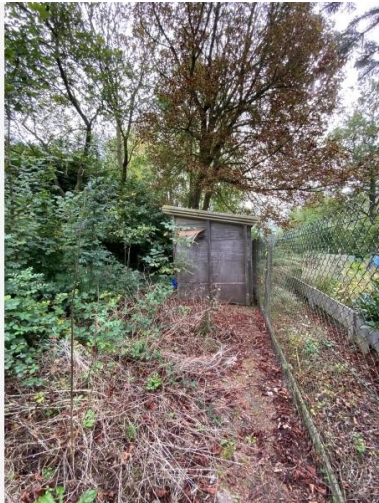
Geen asbestverdachte materialen aangetroffen

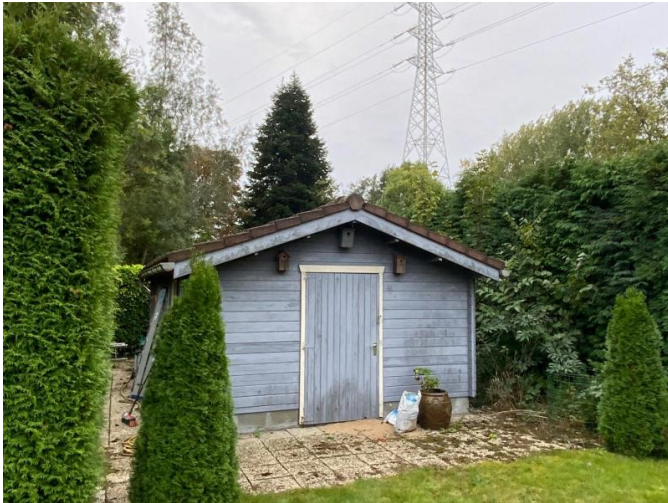
Geen asbestverdachte materialen aangetroffen

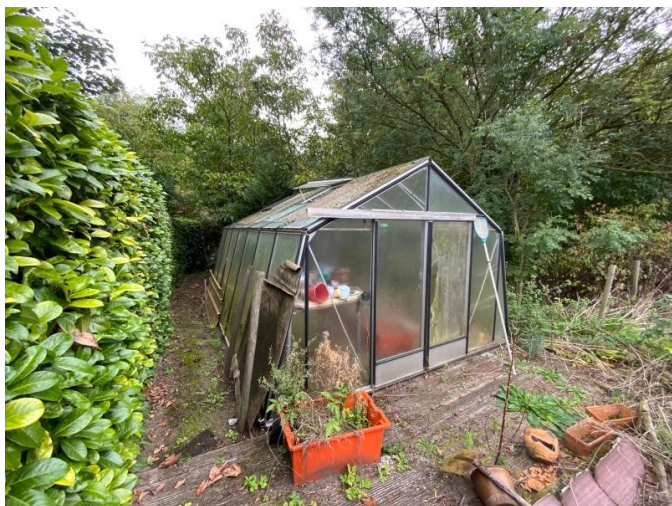
Geen asbestverdachte materialen aangetroffen

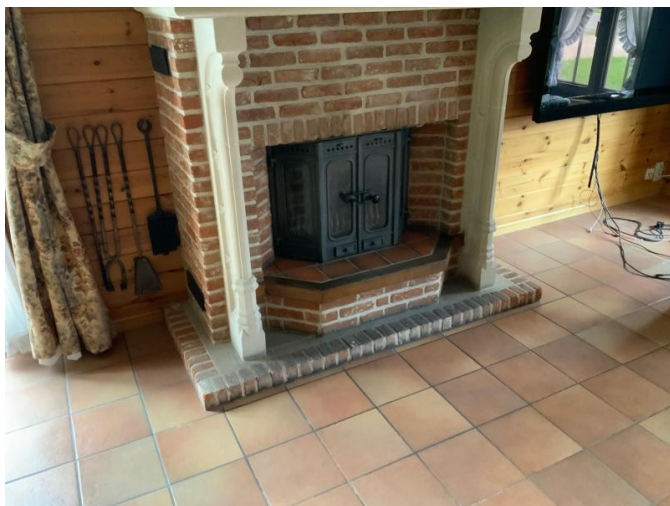
In de kachel zit een keramische dichtingskoord. Dit is niet asbestverdacht.

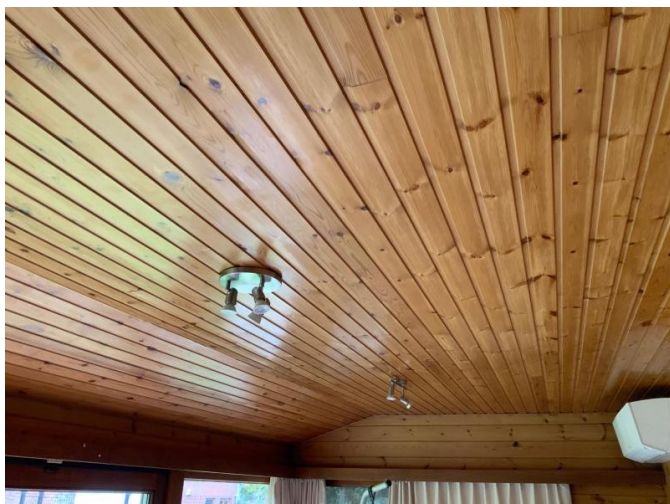
Alle plafonds zijn uitgevoerd met gipskartonplaten of houtwerk

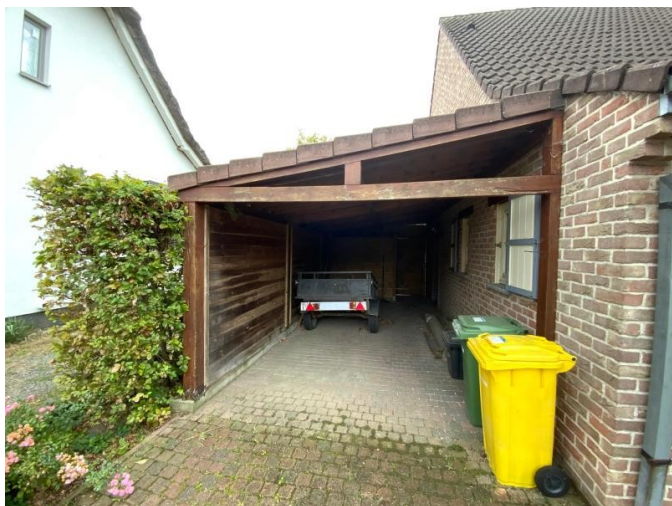
Geen asbestverdachte materialen aangetroffen

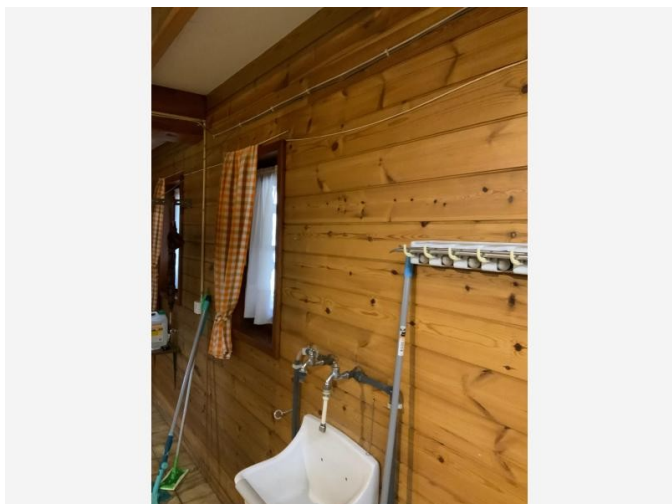
Alle binnenwanden zijn uitgevoerd in houtwerk
