# Asbestinventarisatetest

Van Pulstraat 9, 2960 Brecht

Attestnummer : 20251002-000236.001

Uitgegeven op : 02.10.2025

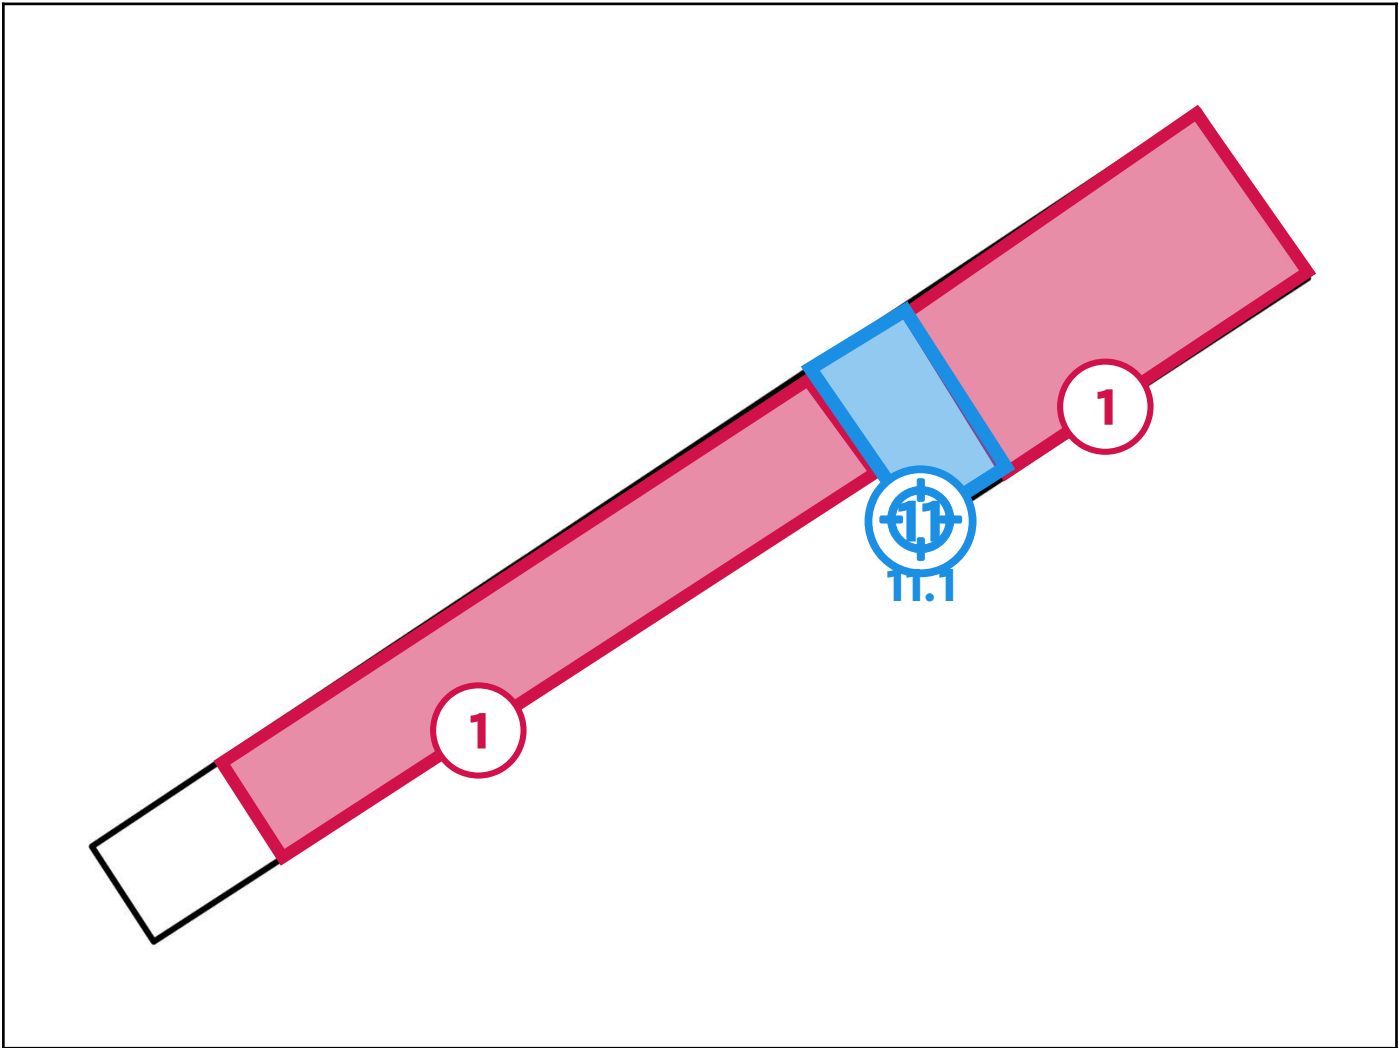
# Plan 1.2: Plan dak

| Beschrijving | Type | Actie |
|---|---|---|
| 1. Dak bestaande uit golfplaten | Asbestmateriaal | Dringend verwijderen |

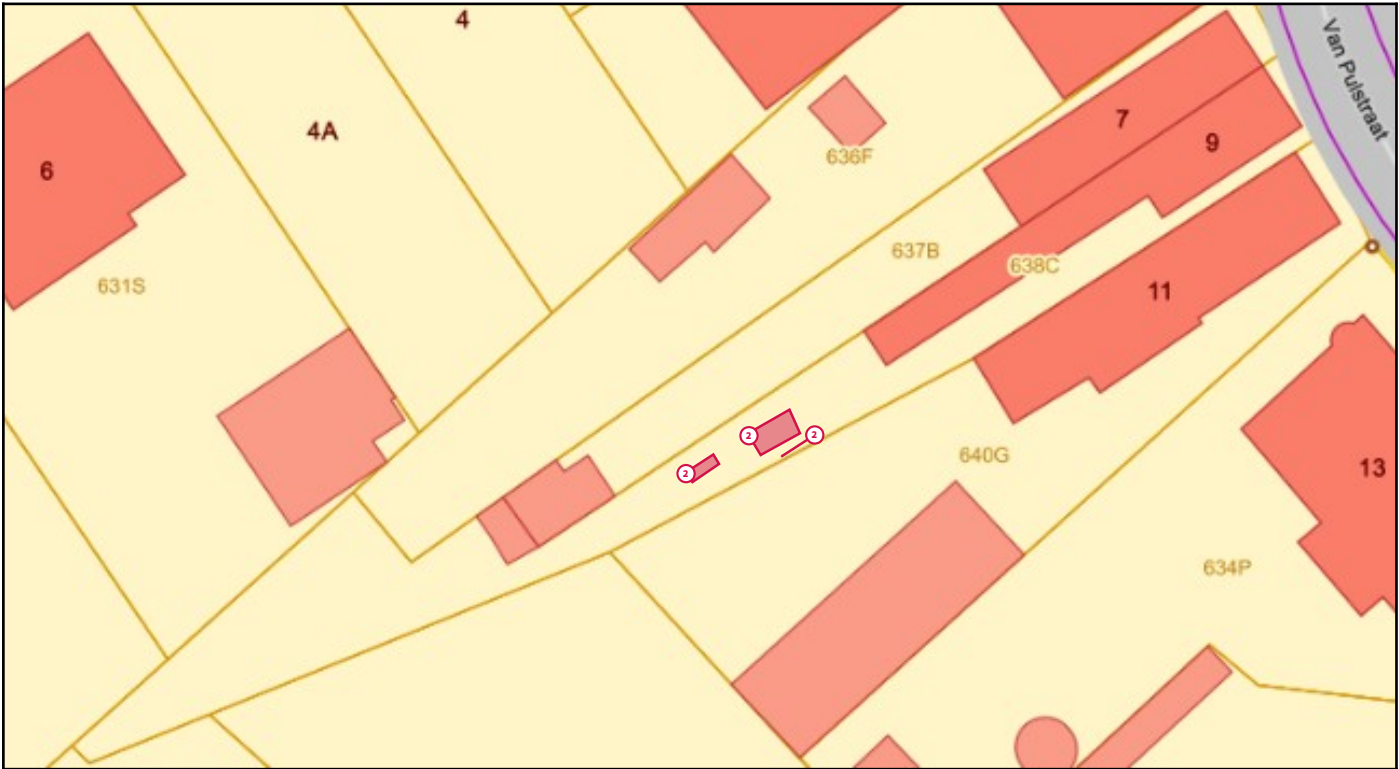
# Plan 3.1: Vaststellingen buiten de constructies

| Beschrijving | Type | Actie |
|---|---|---|
| 2. Afval (golfplaten) | Asbestmateriaal | Dringend verwijderen |

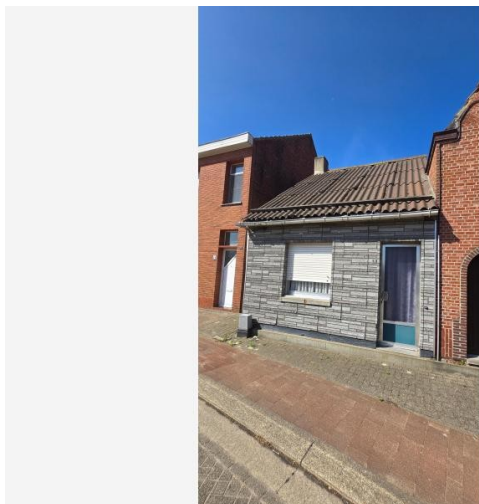
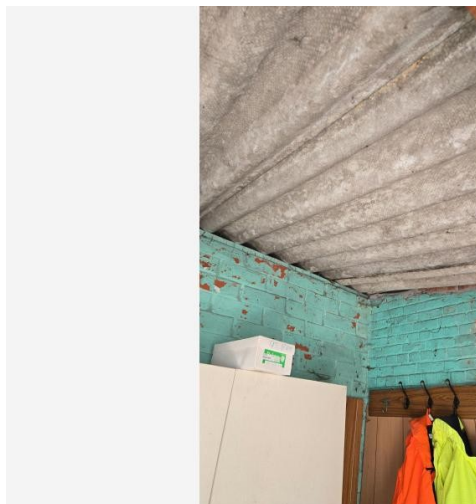
| Eindbeoordeling materiaalrisico | Hoog materiaalrisico en/of hoge kans op vezelvrijgave |

| Asbestsoort (vezeltype) | Crocidoliet aanwezig |
| Toestand van het materiaal | Matig beschadigd, matig verweerd |

| Beschrijving | Dak bestaande uit golfplaten |
| Hoeveelheid (oppervlakte - aantal) | <ul style="list-style-type: none"><li>• 98,00 m<sup>2</sup> - 1 stuk</li></ul> |

**Dringend verwijderen**

- Verwijder dit asbestmateriaal zo snel mogelijk. Volg de toestand goed op.
- Hemelwater dat afspoelt van asbestcement daken of gevels kan asbestdeeltjes bevatten. Gebruik het enkel voor gesloten circuits (bv. spoelen toiletten). Reinig na het vervangen van het dak of de gevel de dakgoten en regenwaterput of -ton om asbesthoudend sediment of slib te verwijderen
- Voer bijkomende staalname(s) uit.

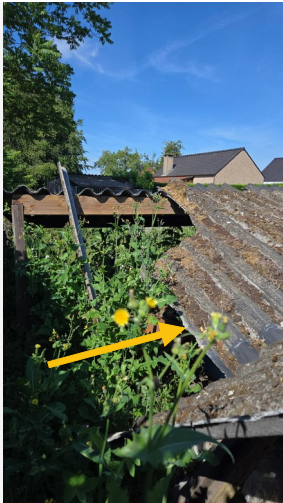
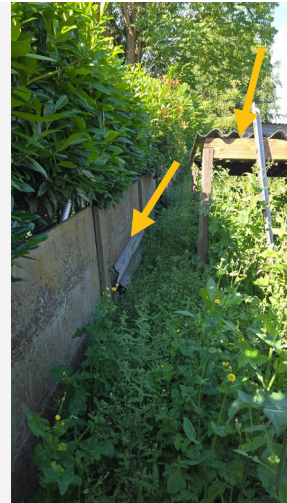
| Beschrijving | Afval (golfplaten) |
| Aanwezige resten | Ingezakt golfplaten afdak & meerdere losse platen |
| Hoeveelheid (gewicht - aantal) | <ul style="list-style-type: none"><li>10,00 kg - 15 stuks</li></ul> |

**Dringend verwijderen**

- Verwijder het asbestafval.

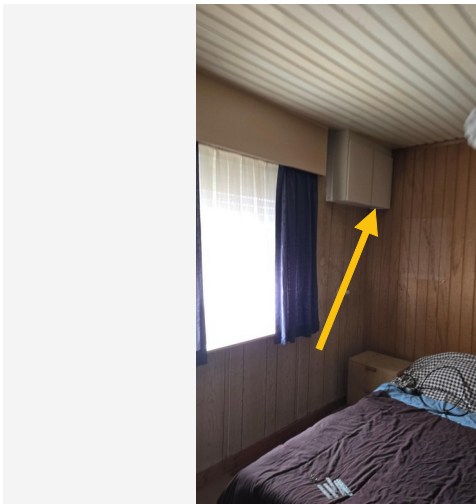
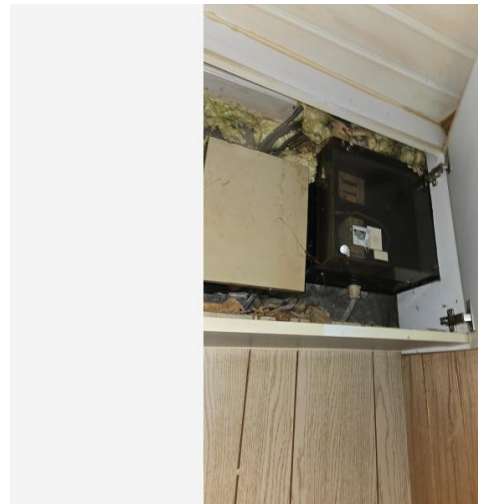
| Eindbeoordeling materiaalrisico | Verhoogd materiaalrisico en/of verhoogde kans op vezelvrijgave |

| Asbestsoort (vezeltype) | Crocidoliet aanwezig |
| Toestand van het materiaal | Licht beschadigd, licht verweerd. Intact calciumsilicaatmateriaal of categorie III 'gebondenheid' |

| Beschrijving | Bakeliet meter |

**Verwijderen**

- Zorg voor een veilig beheer. Vermijd het beschadigen van het asbestmateriaal. Controleer de toestand jaarlijks op wijzigingen.

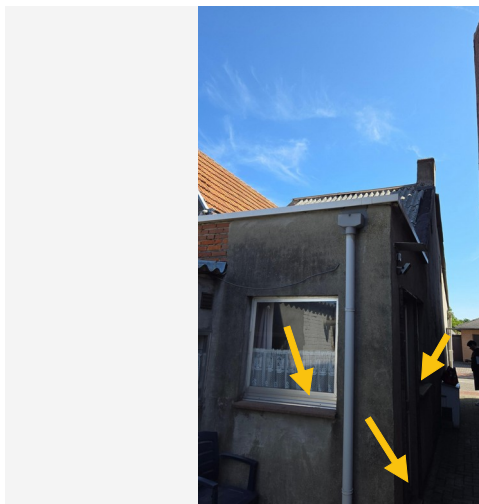
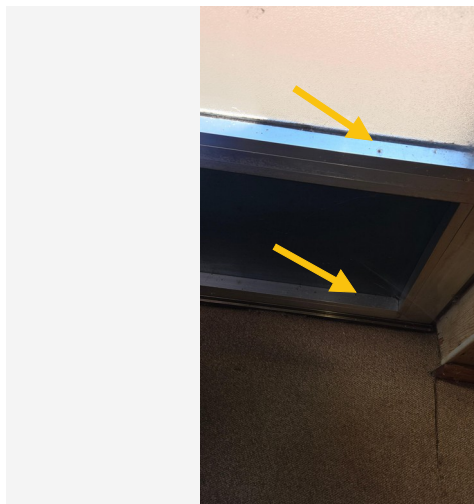
| Eindbeoordeling materiaalrisico | Laag materiaalrisico en/of verlaagde kans op vezelvrijgave |

| Asbestsoort (vezeltype) | Crocidoliet aanwezig |
| Toestand van het materiaal | Licht beschadigd, licht verweerd. Intact calciumsilicaatmateriaal of categorie III 'gebondenheid' |

| Beschrijving | Mastiek |

Zorgvuldig beheren

- Zorg voor een veilig beheer. Vermijd het beschadigen van het asbestmateriaal. Controleer de toestand jaarlijks op wijzigingen.

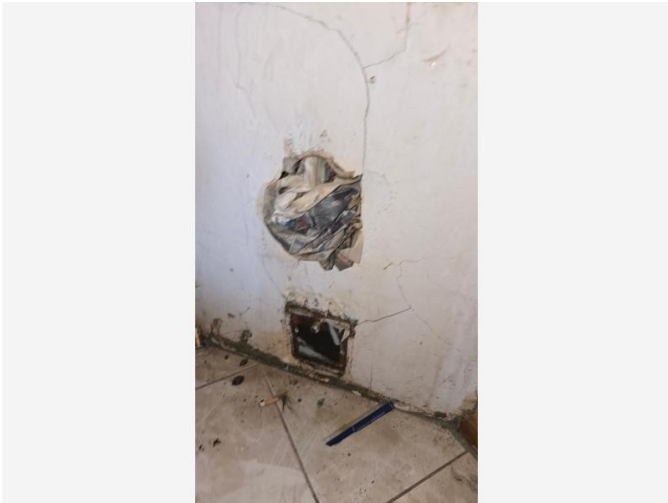
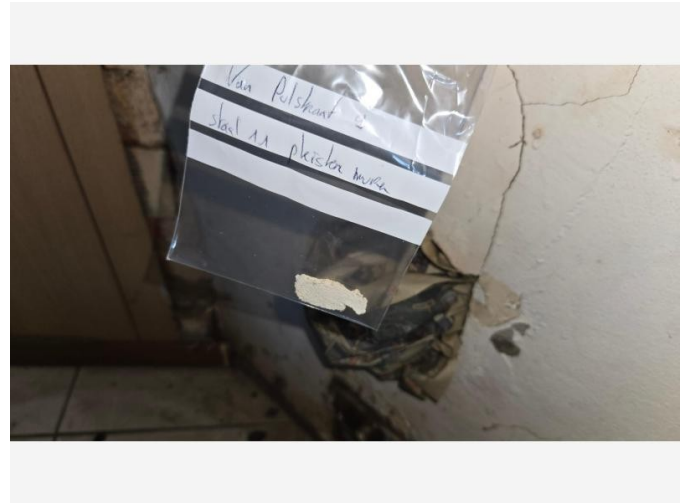
## Fiche 10: Pleisterwerk muren

Geen asbest

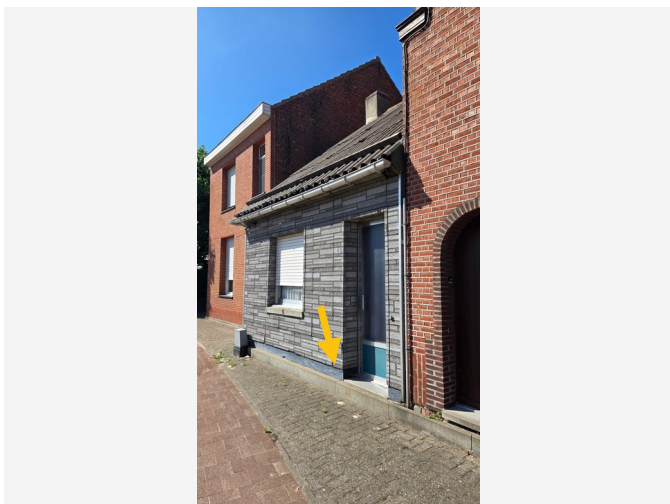
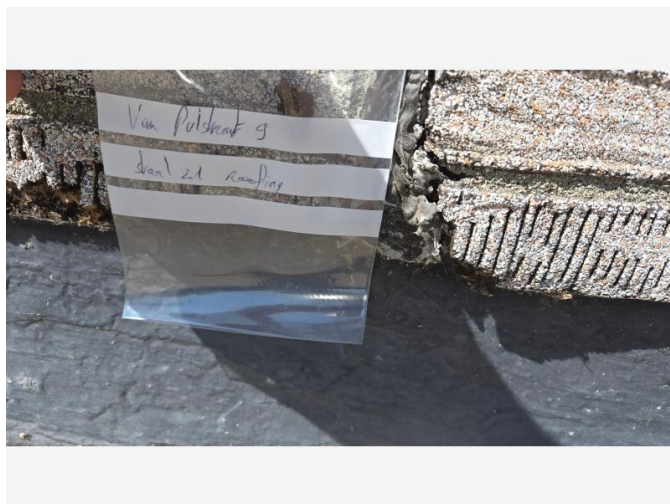
## Fiche 11: Roofing

Geen asbest
