Asbestinventarisatetest

Van Gamerenlei 7, 2930 Brasschaat

Attestnummer : 20251014-000113.000

Uitgegeven op : 14.10.2025

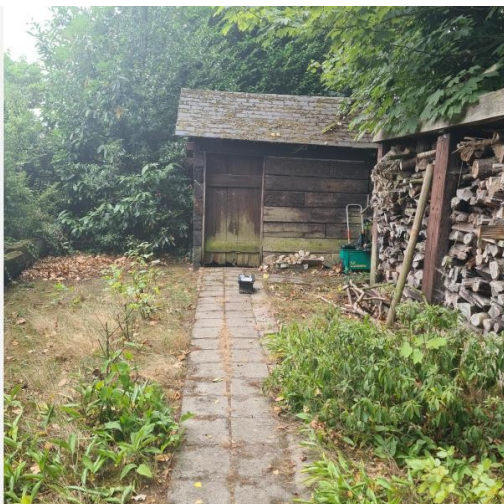
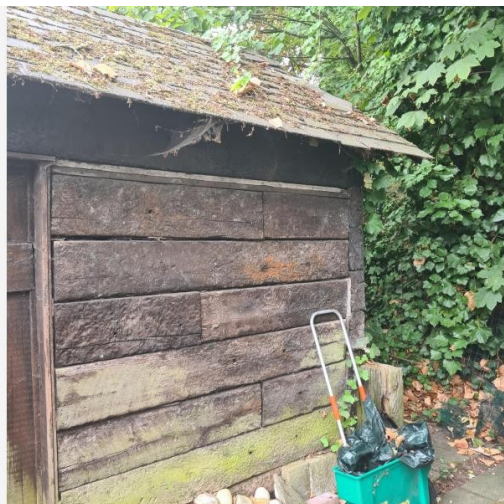
Het asbestmateriaal valt onder de mijlpaal van 2034.

Eindbeoordeling materiaalrisico	Verhoogd materiaalrisico en/of verhoogde kans op vezelvrijgave
---------------------------------	--

Gebondenheid	Categorie 1: hechtgebonden in oorsprong
Asbestsoort (vezeltype)	Alleen chrysotiel
Asbestconcentratie	Laag (< 50%)
Afschermingsgraad van het gehele materiaal	Geheel of deels vrij aan de buitenlucht
Toestand van het materiaal	Matig beschadigd, matig verweerd

#	Type	Referentie	Resultaat
1.1	Puntmonster	Lei op tuinhuis	Chrysotiel

Beschrijving	Lei op tuinhuis
Omgeving	Buiten
Primaire drager	Schuin dak
Asbestmateriaal	Dak- en gevelbekleding - Lei, shingle
Bindmiddel van asbestmateriaal	Cement
Gebondenheid op basis van bindmiddel	Hecht
Hoeveelheid (oppervlakte - aantal)	• 10,00 m ² - 1 stuk
Totale oppervlakte	10,00 m ²
Eenvoudig bereikbaar	Ja
Bevestigingswijze	• Genageld, geniet
Identificatiemethode	Vaststelling met monstername
Destructieve handeling voor identificatie	Nee

Verwijderen

- Zorg voor een veilig beheer. Vermijd het beschadigen van het asbestmateriaal. Controleer de toestand jaarlijks op wijzigingen.
- Hemelwater dat afspoelt van asbestcement daken of gevels kan asbestdeeltjes bevatten. Gebruik het enkel voor gesloten circuits (bv. spoelen toiletten). Reinig na het vervangen van het dak of de gevel de dakgoten en regenwaterput of -ton om asbesthoudend sediment of slib te verwijderen

- Eenvoudige handelingen: mag via doe-het-zelf of door werknemer(s) met opleidingsattest eenvoudige handelingen
Bij het uitvoeren van eenvoudige handelingen, zoals toegestaan via doe-het-zelfmethoden of door werknemers met een opleidingsattest, is het gebruik van de juiste persoonlijke beschermingsmiddelen (PBM's) verplicht om blootstelling aan asbestvezels te voorkomen. Wij adviseren echter om asbest te laten verwijderen door een werknemer met opleidingscertificaat. Maar het is ook toegestaan via de doe-het-zelfmethode, mits de juiste voorzorgsmaatregelen en PBM's in acht worden genomen. De te gebruiken PBM's zijn:
 - FFP3-mondmasker of halfgelaatsmasker met P3 filter

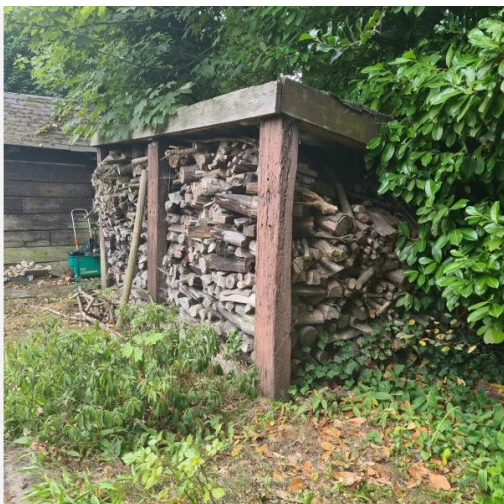
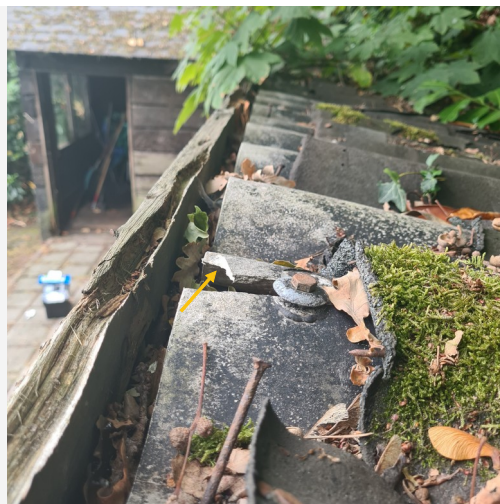
Het asbestmateriaal valt onder de mijlpaal van 2034.

Eindbeoordeling materiaalrisico	Verhoogd materiaalrisico en/of verhoogde kans op vezelvrijgave
---------------------------------	--

Gebondenheid	Categorie 1: hechtgebonden in oorsprong
Asbestsoort (vezeltype)	Alleen chrysotiel
Asbestconcentratie	Laag (< 50%)
Afschermingsgraad van het gehele materiaal	Geheel of deels vrij aan de buitenlucht
Toestand van het materiaal	Matig beschadigd, matig verweerd

#	Type	Referentie	Resultaat
2.1	Puntmonster	golfplaat houthok	Chrysotiel

Beschrijving	Golfplaat houthok
Omgeving	Buiten
Primaire drager	Schuin dak
Asbestmateriaal	Dak- en gevelbekleding - Golfplaat
Bindmiddel van asbestmateriaal	Cement
Gebondenheid op basis van bindmiddel	Hecht
Hoeveelheid (oppervlakte - aantal)	<ul style="list-style-type: none">• 10,00 m² - 1 stuk
Totale oppervlakte	10,00 m ²
Eenvoudig bereikbaar	Ja
Bevestigingswijze	<ul style="list-style-type: none">• Geschroefd
Identificatiemethode	Vaststelling met monsternamen
Destructieve handeling voor identificatie	Nee

Verwijderen

- Zorg voor een veilig beheer. Vermijd het beschadigen van het asbestmateriaal. Controleer de toestand jaarlijks op wijzigingen.
- Hemelwater dat afspoelt van asbestcement daken of gevels kan asbestdeeltjes bevatten. Gebruik het enkel voor gesloten circuits (bv. spoelen toiletten). Reinig na het vervangen van het dak of de gevel de dakgoten en regenwaterput of -ton om asbesthoudend sediment of slib te verwijderen

- Eenvoudige handelingen: mag via doe-het-zelf of door werknemer(s) met opleidingsattest eenvoudige handelingen
Bij het uitvoeren van eenvoudige handelingen, zoals toegestaan via doe-het-zelfmethoden of door werknemers met een opleidingsattest, is het gebruik van de juiste persoonlijke beschermingsmiddelen (PBM's) verplicht om blootstelling aan asbestvezels te voorkomen. Wij adviseren echter om asbest te laten verwijderen door een werknemer met opleidingscertificaat. Maar het is ook toegestaan via de doe-het-zelfmethode, mits de juiste voorzorgsmaatregelen en PBM's in acht worden genomen. De te gebruiken PBM's zijn:
 - FFP3-mondmasker of halfgelaatsmasker met P3 filter

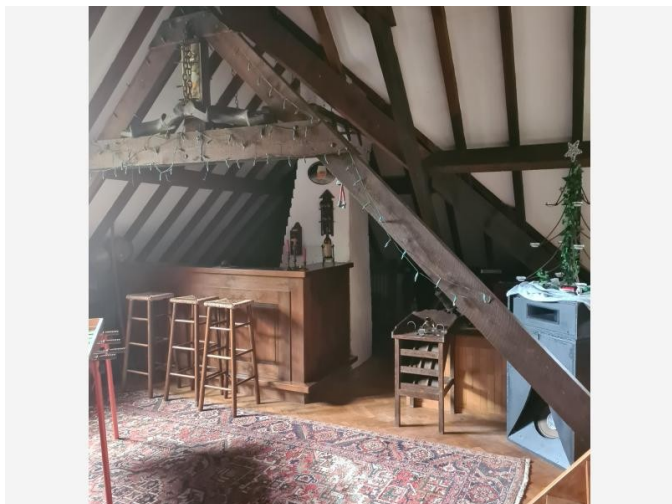
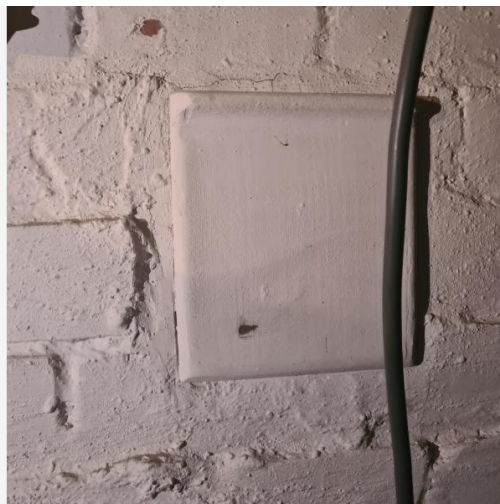
Het asbestmateriaal valt onder de mijlpaal van 2040.

Eindbeoordeling materiaalrisico	Laag materiaalrisico en/of verlaagde kans op vezelvrijgave
---------------------------------	--

Gebondenheid	Categorie 1: hechtgebonden in oorsprong
Asbestsoort (vezeltype)	Alleen chrysotiel
Asbestconcentratie	Laag (< 50%)
Afschermingsgraad van het gehele materiaal	Geheel of deels (ook) vrij aan de binnenlucht
Toestand van het materiaal	Licht beschadigd, licht verweerd. Intact calciumsilicaatmateriaal of categorie III 'gebondenheid'

#	Type	Referentie	Resultaat
3.1	Puntmonster	Roetschuif	Chrysotiel

Beschrijving	Roetluik uit asbestcement
Omgeving	Binnen
Primaire drager	HVAC infrastructuur en uitrusting
Asbestmateriaal	Brandwerende afsluiting (prefab geheel) - Luik
Bindmiddel van asbestmateriaal	Cement
Gebondenheid op basis van bindmiddel	Hecht
Hoeveelheid (gewicht - aantal)	<ul style="list-style-type: none">• 1,47 kg - 1 stuk
Totaal gewicht	1,47 kg
Eenvoudig bereikbaar	Ja
Bevestigingswijze	<ul style="list-style-type: none">• Geklemd• Verlijmd, ingegoten, versmeerd
Identificatiemethode	Vaststelling met monstername
Destructieve handeling voor identificatie	Nee
Opmerking	Deze oppervlakte, volumes en gewichten zijn niet gemeten, maar geschat op basis van een benadering van de aanwezige roetluiken. Deze schatting mag niet worden gebruikt als maatstaf voor heffingen.

Zorgvuldig beheren

- Zorg voor een veilig beheer. Vermijd het beschadigen van het asbestmateriaal. Controleer de toestand jaarlijks op wijzigingen.

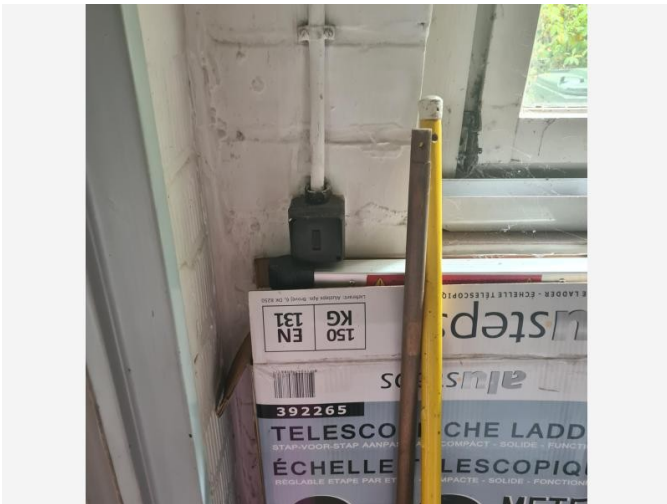
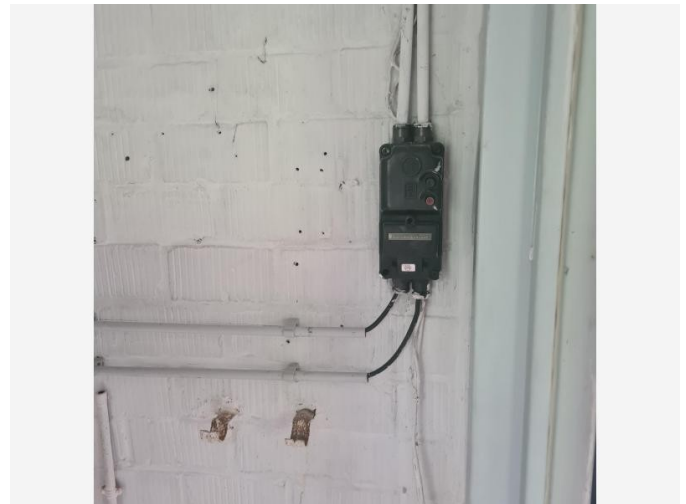
Het asbestmateriaal valt onder de mijlpaal van 2040.

Eindbeoordeling materiaalrisico	Laag materiaalrisico en/of verlaagde kans op vezelvrijgave
---------------------------------	--

Gebondenheid	Categorie 1: hechtgebonden in oorsprong
Asbestsoort (vezeltype)	Crocidoliet aanwezig
Asbestconcentratie	Laag (< 50%)
Afschermingsgraad van het gehele materiaal	Geheel of deels (ook) vrij aan de binnenlucht
Toestand van het materiaal	Onbeschadigd, niet verweerd

Beschrijving	Bakeliet schakelaar(s)
Omgeving	Binnen
Primaire drager	Communicatie en elektrische infrastructuur en uitrusting
Asbestmateriaal	Plaat, paneel, tablet - Type Bakeliet
Bindmiddel van asbestmateriaal	Kunststof of -hars
Gebondenheid op basis van bindmiddel	Hecht
Hoeveelheid (oppervlakte - dikte - aantal)	<ul style="list-style-type: none"> • 0,40 m² - 0,30 cm - 1 stuk
Totaal volume	0,001 m ³
Eenvoudig bereikbaar	Ja
Bevestigingswijze	<ul style="list-style-type: none"> • Geschroefd
Identificatiemethode	Vaststelling zonder monsternamen
Destructieve handeling voor identificatie	Nee
Opmerking	Deze oppervlakte werd niet gemeten, maar geschat op basis van een benadering voor alle aanwezige schakelaars. Deze schatting mag niet worden gebruikt als maatstaf voor heffingen. Als deskundige hebben wij geverifieerd dat het materiaal inderdaad bakeliet betreft en geen harde PVC. Bakeliet wordt door ons beschouwd als een asbestverdachte toepassing, aangezien het in veel gevallen asbesthoudend is. We hebben echter geen staalname uitgevoerd om de functionaliteit van de schakelaars niet in gevaar te brengen.

Zorgvuldig beheren

- Zorg voor een veilig beheer. Vermijd het beschadigen van het asbestmateriaal. Controleer de toestand jaarlijks op wijzigingen.
- Voer bijkomende staalname(s) uit.

- Eenvoudige handelingen: mag via doe-het-zelf of door werknemer(s) met opleidingsattest eenvoudige handelingen
Raadpleeg de actuele wetgeving op de website van OVAM. Onder strikte voorwaarden kan het eventueel toegestaan zijn om deze toepassing zelf te verwijderen. Bij twijfel wordt echter sterk aangeraden om een erkende asbestverwijderaar te raadplegen. Zorg er bovendien voor dat u zich goed informeert via de websites van OVAM en andere officiële bronnen over de vereiste persoonlijke beschermingsmaatregelen en de richtlijnen voor het veilig verwijderen van asbest.

Houd er rekening mee dat deze toepassingen vaak onder spanning staan. Het is daarom aan te raden om ook een elektricien te raadplegen, aangezien het werken aan of verwijderen van deze toepassingen specifieke technische kennis vereist.

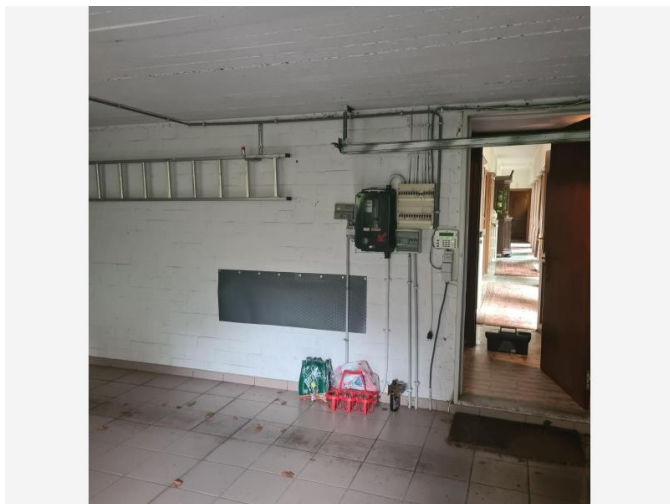
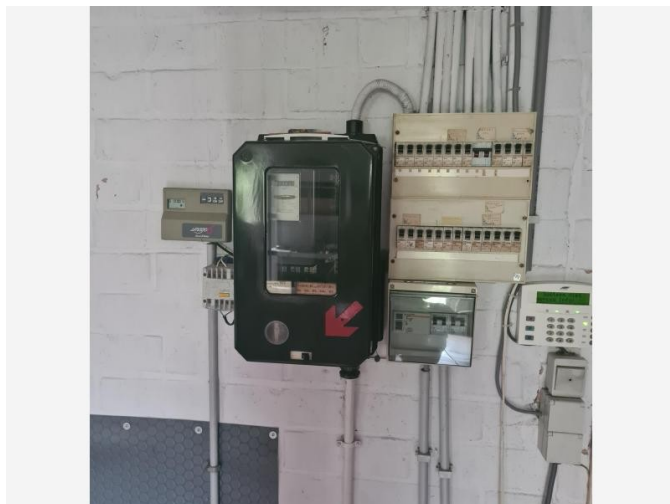
Het asbestmateriaal valt onder de mijlpaal van 2040.

Eindbeoordeling materiaalrisico	Laag materiaalrisico en/of verlaagde kans op vezelvrijgave
---------------------------------	--

Gebondenheid	Categorie 1: hechtgebonden in oorsprong
Asbestsoort (vezeltype)	Crocidoliet aanwezig
Asbestconcentratie	Laag (< 50%)
Afschermingsgraad van het gehele materiaal	Geheel of deels (ook) vrij aan de binnenlucht
Toestand van het materiaal	Onbeschadigd, niet verweerd

Beschrijving	Bakeliet tellerkast
Omgeving	Binnen
Primaire drager	Communicatie en elektrische infrastructuur en uitrusting
Asbestmateriaal	Plaat, paneel, tablet - Type Bakeliet
Bindmiddel van asbestmateriaal	Kunststof of -hars
Gebondenheid op basis van bindmiddel	Hecht
Hoeveelheid (oppervlakte - dikte - aantal)	<ul style="list-style-type: none"> • 0,70 m² - 0,50 cm - 1 stuk
Totaal volume	0,004 m ³
Eenvoudig bereikbaar	Ja
Bevestigingswijze	<ul style="list-style-type: none"> • Geschroefd
Identificatiemethode	Vaststelling zonder monsternamen
Destructieve handeling voor identificatie	Nee
Opmerking	<p>Deze oppervlakte werd niet gemeten, maar geschat op basis van een benadering van de aanwezige tellerkast. Deze schatting mag niet worden gebruikt als maatstaf voor heffingen. Als deskundigen hebben wij vastgesteld dat het materiaal daadwerkelijk bakeliet betreft en geen harde pvc. Bakeliet wordt door ons beschouwd als een asbestverdachte toepassing, aangezien het in veel gevallen asbesthoudend is. We hebben geen staalname uitgevoerd om de functionaliteit van de tellerkast niet in gevaar te brengen. Daarnaast is staalname verboden, aangezien de tellerkast eigendom is van de nutsvoorzieningsmaatschappij.</p>

Zorgvuldig beheren

- Zorg voor een veilig beheer. Vermijd het beschadigen van het asbestmateriaal. Controleer de toestand jaarlijks op wijzigingen.
- Voer bijkomende staalname(s) uit.

- Eenvoudige handelingen: mag via doe-het-zelf of door werknemer(s) met opleidingsattest eenvoudige handelingen
Deze toepassing mag volgens de huidige wetgeving worden verwijderd via eenvoudige handelingen. Aangezien deze toepassing echter eigendom is van de nutsvoorzieningsmaatschappij, mag deze uitsluitend worden verwijderd door hen of door een door hen aangestelde onderaannemer die beschikt over de nodige attesten en opleidingen. Daarom wordt hier verwezen naar de methode van een erkende verwijderaar, maar in feite dient dit via de nutsvoorzieningsmaatschappij te verlopen.

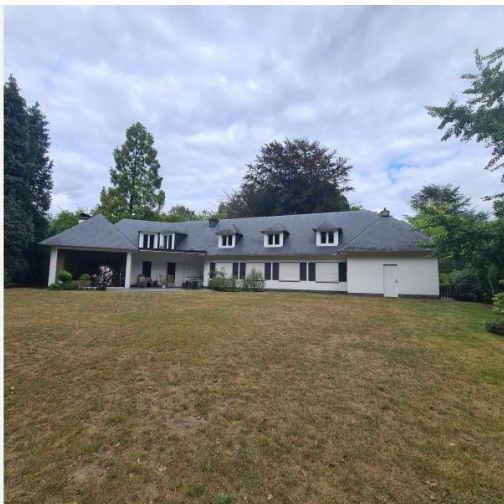
Situeringfoto

Tijdelijke beperking

Reden: Het te onderzoeken materiaal situeert zich hoger dan 3,50 m te rekenen vanaf een veilige ondergrond

Uitleg van de asbestdeskundige: Het rookgaskanaal is niet beoordeeld. Aan de binnenzijde is de kachel aangesloten. Aan de buitenzijde is het hoger dan 3,5 meter om de schoorsteen te inspecteren. Het is niet zichtbaar of er een asbestverdacht rookgaskanaal aanwezig is in de schoorsteen.

(Asbest)materiaal	Rookgaskanaal
Karakterisatie	Asbest (verdacht)
Primaire drager	HVAC infrastructuur en uitrusting

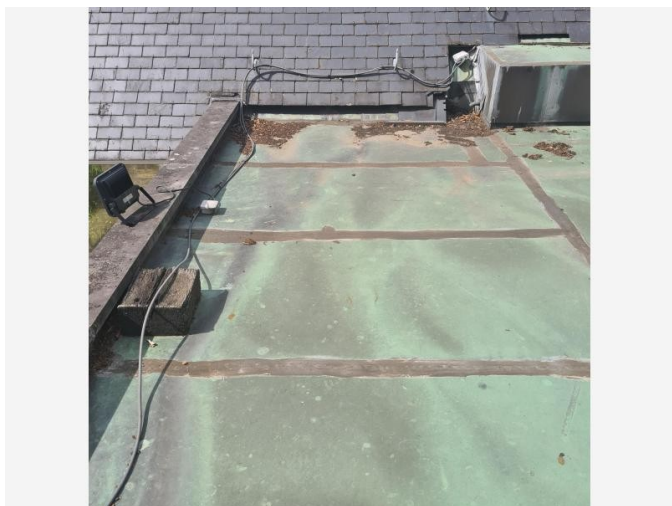
Het plat dak is uitgevoerd met koper.

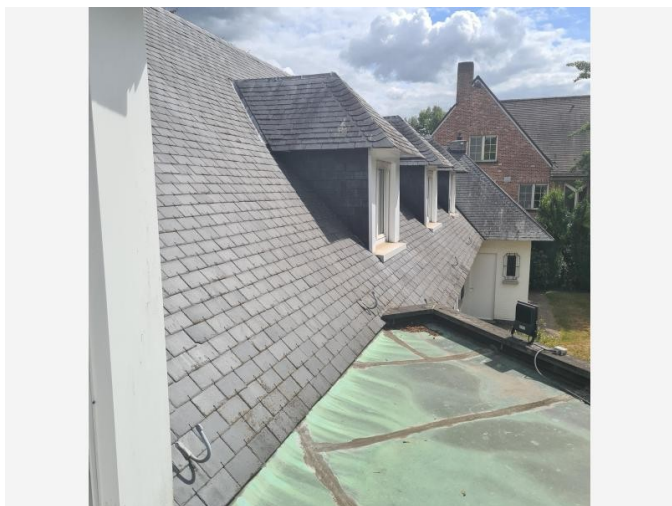
De leien van het dak en zijkant dakkapel zijn uitgevoerd in natuurleien.

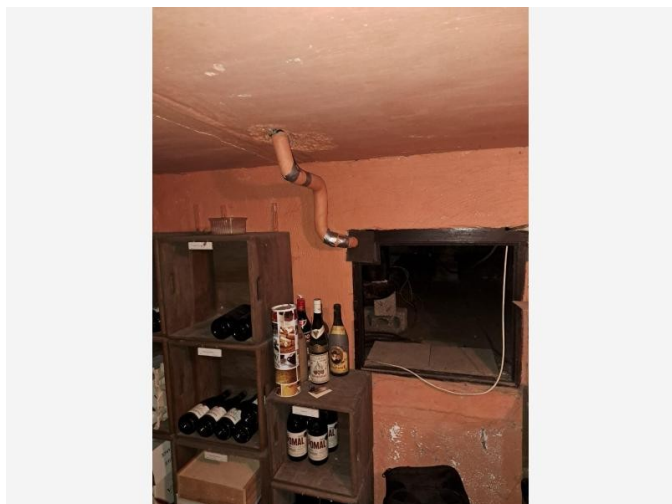
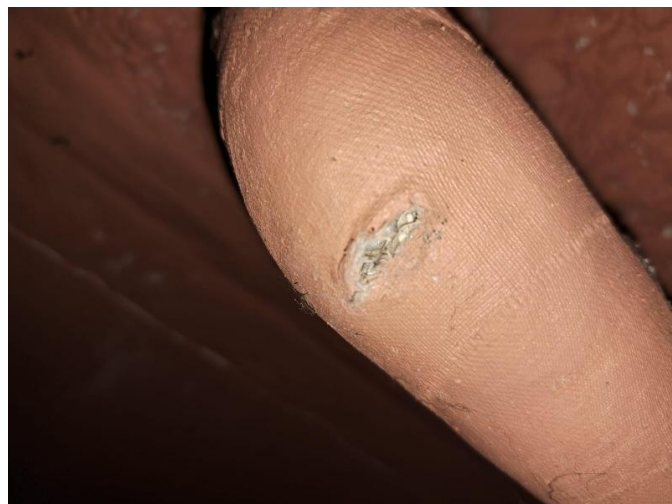
Geen asbest

#	Type	Referentie	Resultaat
9.1	Mengmonster	Gipsisolatie bochten	Geen asbest
9.2	Mengmonster	Gipsisolatie buizen recht	Geen asbest

Beschrijving	Gipsisolatie buizen en bochten
Omgeving	Binnen
Primaire drager	HVAC infrastructuur en uitrusting
Bindmiddel van materiaal	Gips - kalk
Gebondenheid op basis van bindmiddel	Niet-hechtgebonden
Hoeveelheid (lengte - omtrek - dikte - aantal)	<ul style="list-style-type: none">• 2,00 m - 11,00 cm - 1,00 cm - 1 stuk• 1,00 m - 1,00 cm - 1,00 cm - 2 stuks
Totaal volume	0,002 m ³
Identificatiemethode	Vaststelling met monstername
Destructieve handeling voor identificatie	Nee

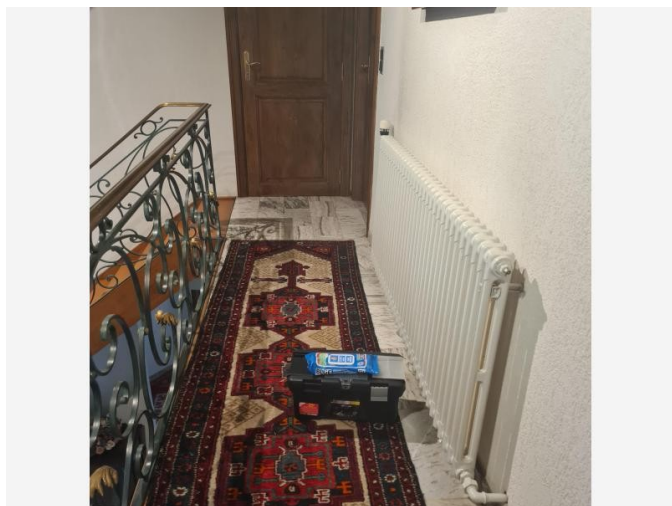
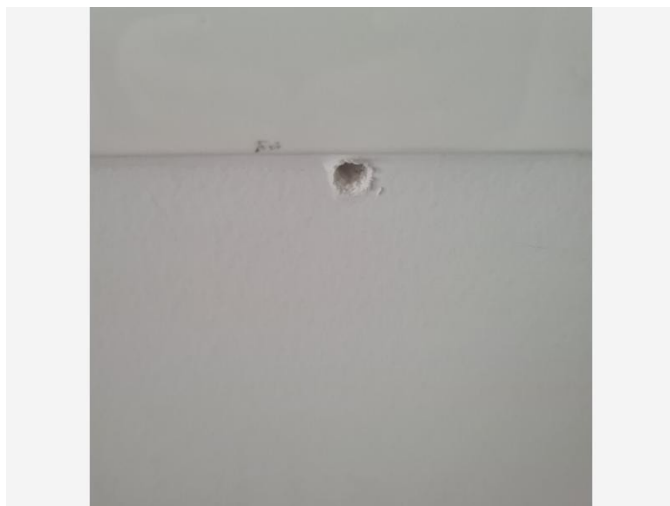
Fiche 10: Bezetting muren

Geen asbest

#	Type	Referentie	Resultaat
10.1	Mengmonster	bezetting muren	Geen asbest

Beschrijving	Bezetting muren
Omgeving	Binnen
Primaire drager	Binnenwand
Bindmiddel van materiaal	Gips - kalk
Gebondenheid op basis van bindmiddel	Niet-hechtgebonden
Hoeveelheid (oppervlakte - dikte - aantal)	• 451,00 m ² - 1,00 cm - 1 stuk
Totaal volume	4,51 m ³
Identificatiemethode	Vaststelling met monsternamen
Destructieve handeling voor identificatie	Nee
Opmerking	Geen bezetting in natte ruimte en stooklokaal.

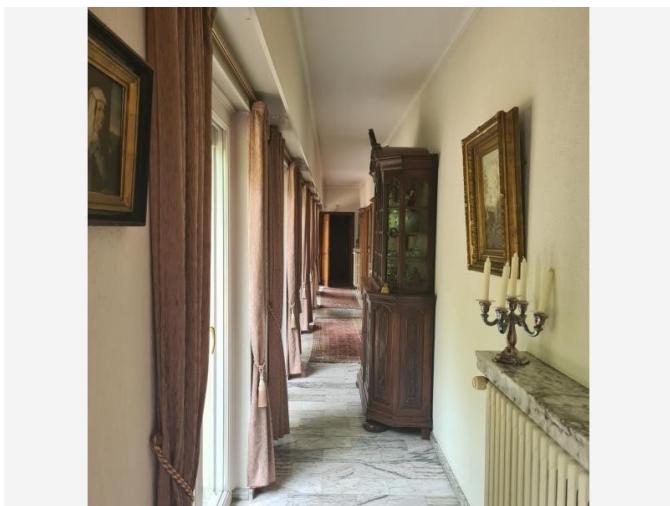
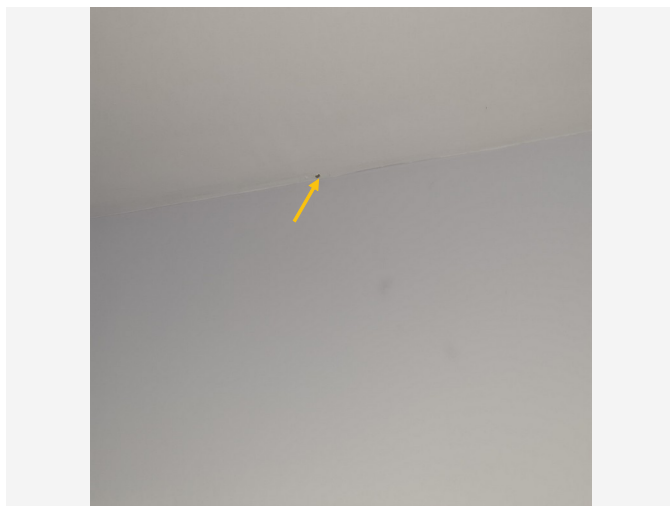
Fiche 11: Bezetting plafond

Geen asbest

#	Type	Referentie	Resultaat
11.1	Mengmonster	Bezetting plafond	Geen asbest

Beschrijving	Bezetting plafond
Omgeving	Binnen
Primaire drager	Plafond
Bindmiddel van materiaal	Gips - kalk
Gebondenheid op basis van bindmiddel	Niet-hechtgebonden
Hoeveelheid (oppervlakte - dikte - aantal)	• 200,00 m ² - 1,00 cm - 1 stuk
Totaal volume	2,00 m ³
Identificatiemethode	Vaststelling met monstername
Destructieve handeling voor identificatie	Nee
Opmerking	Stooklokaal en natte ruimte geen bezetting

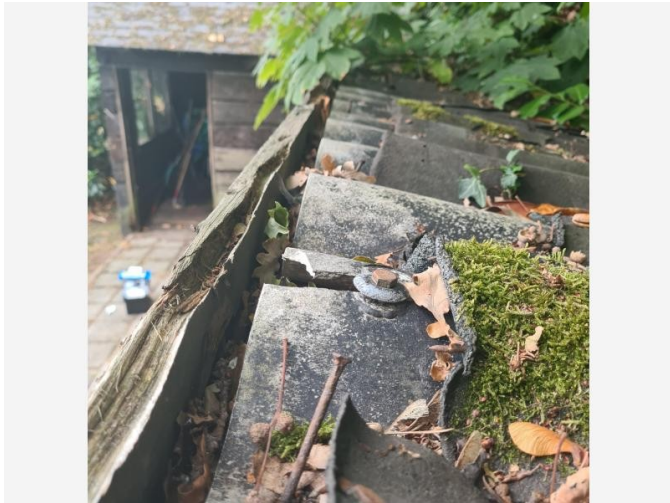
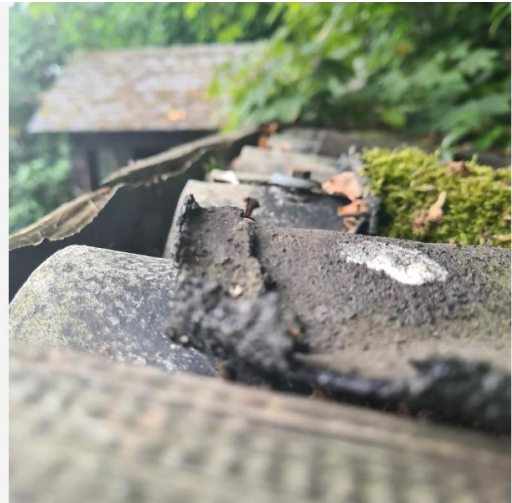
Geen asbest

#	Type	Referentie	Resultaat
12.1	Puntmonster	roofing op golfplaat	Geen asbest

Beschrijving	Roofing op golfplaat houthok
Omgeving	Buiten
Primaire drager	Schuin dak
Bindmiddel van materiaal	Bitumen (roofing, teer, asfalt)
Gebondenheid op basis van bindmiddel	Hecht
Hoeveelheid (oppervlakte - aantal)	<ul style="list-style-type: none">• 10,00 m² - 1 stuk
Totale oppervlakte	10,00 m ²
Identificatiemethode	Vaststelling met monsternamen
Destructieve handeling voor identificatie	Nee
