# Asbestinventarisatetest

Schepdaalstraat 59, 1700 Dilbeek

Attestnummer : 20250925-000208.000

**Niet-asbestveilig**

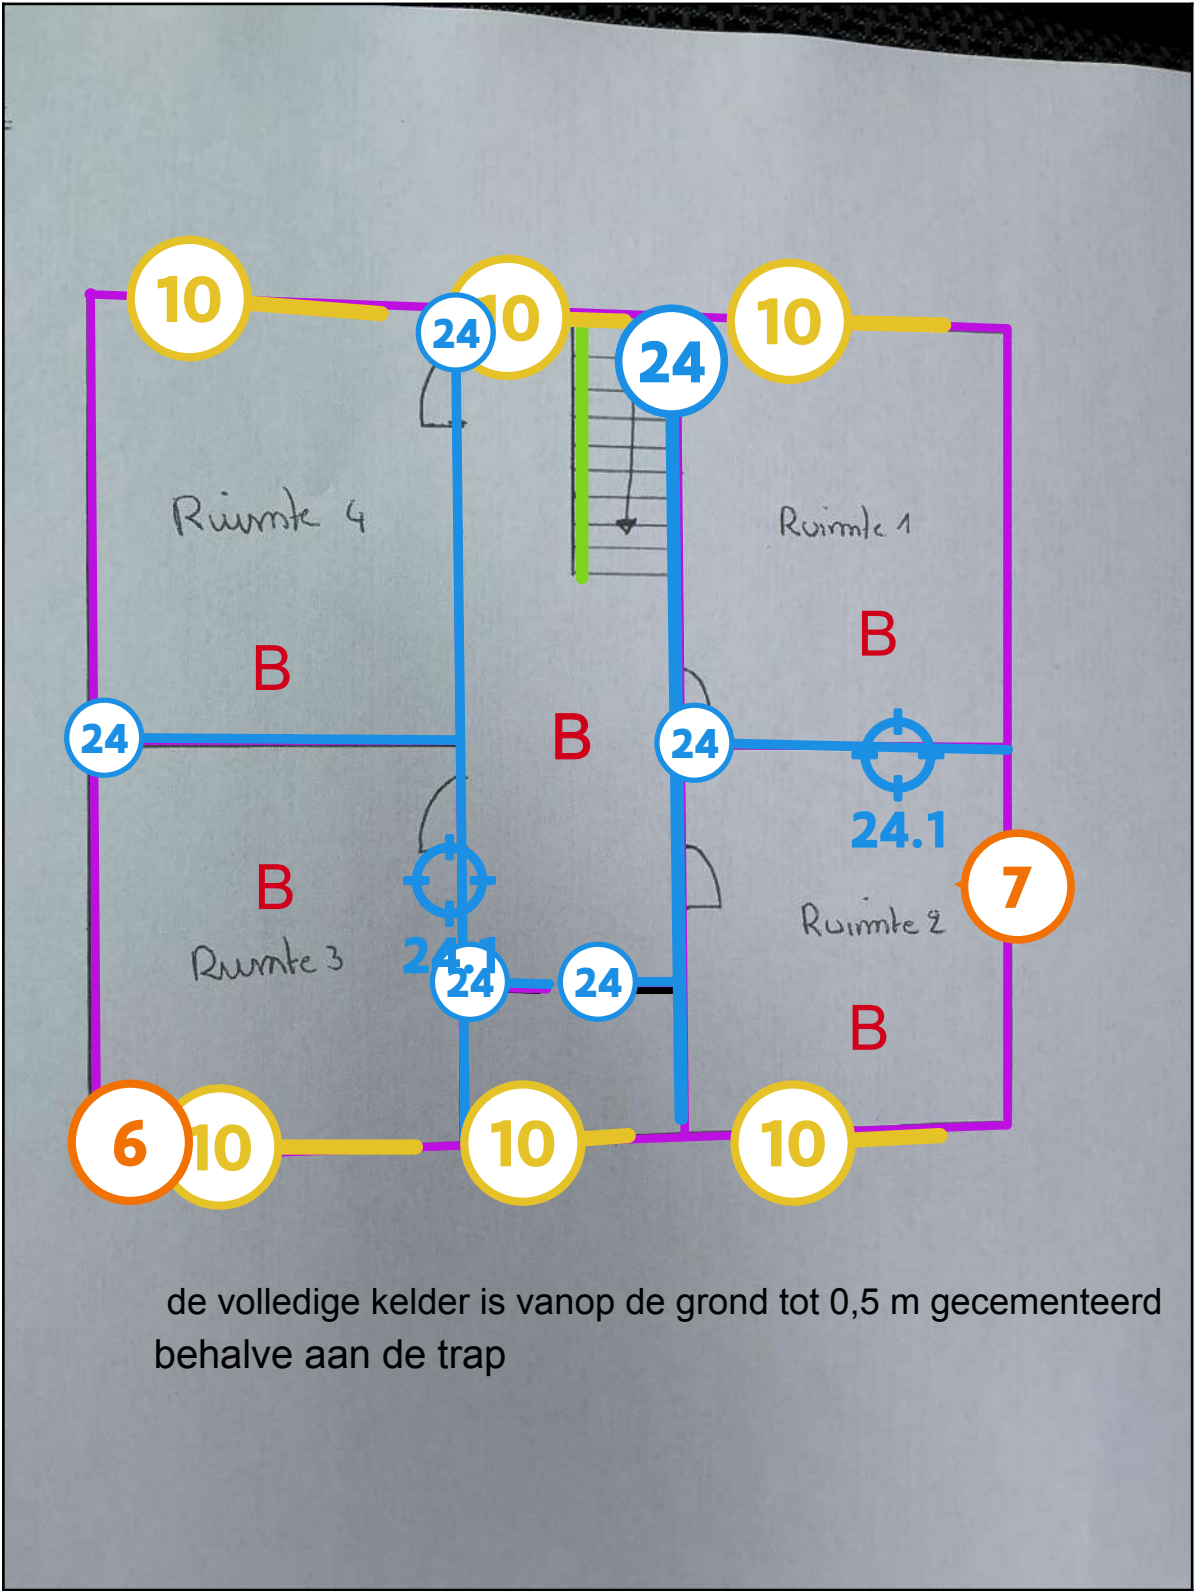
Plan 1.2: Kelder

| 6. Kelder - plaat | Asbestmateriaal | Verwijderen |
| 7. Slaapkamer 2 schouw - inspectieluik | Asbestmateriaal | Verwijderen |
| 10. Woning - schrijnwerk (glas) mastiek | Asbestmateriaal | Zorgvuldig beheren |

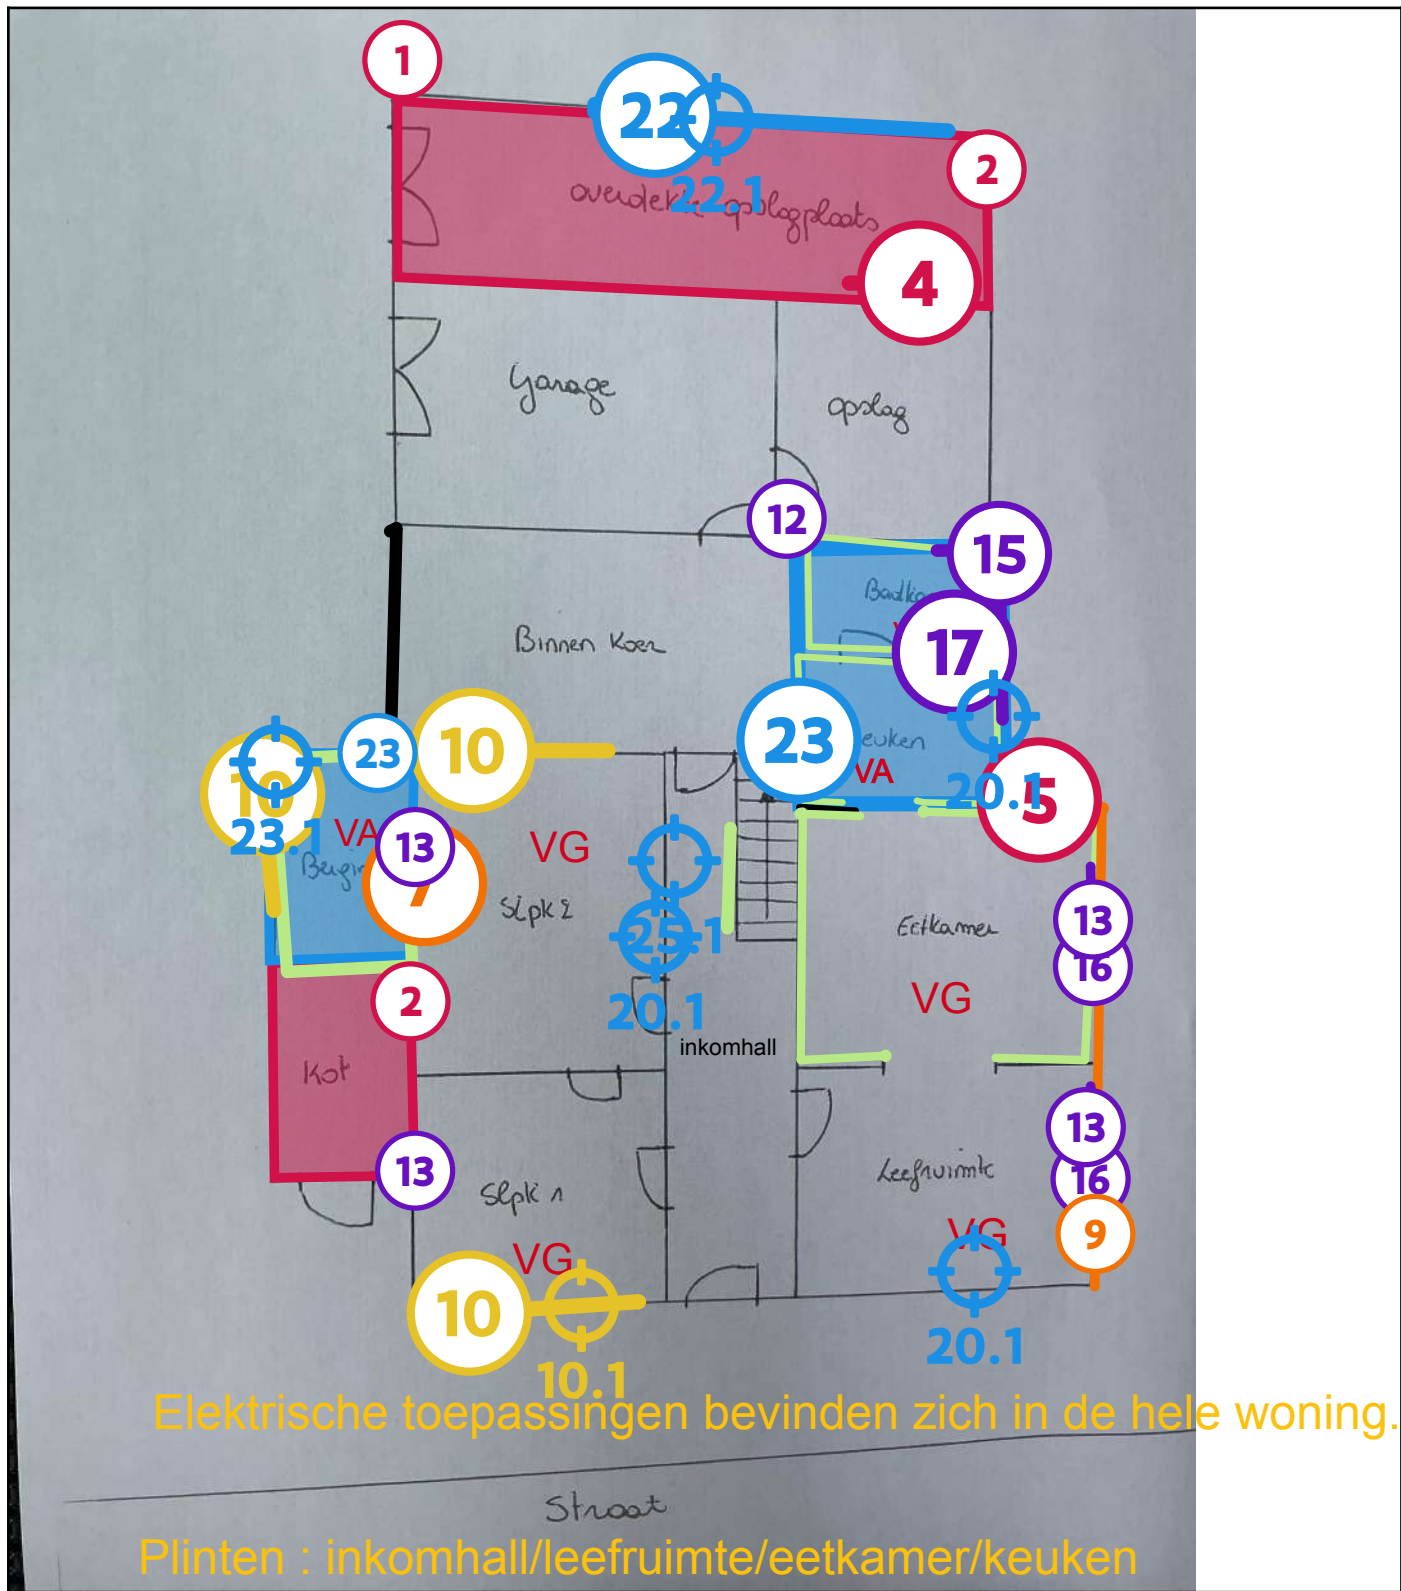
## Plan 1.3: Gelijkvloers

| 1. Opvangvat regenwater - slib op de bodem | Asbestmateriaal | Dringend verwijderen |
| 2. Kot/overdekte opslagplaats golfplaten | Asbestmateriaal | Dringend verwijderen |
| 4. Losliggend afval | Asbestmateriaal | Dringend verwijderen |
| 5. Tuin - golfplaten/plaat | Asbestmateriaal | Dringend verwijderen |
| 7. Slaapkamer 2 schouw - inspectieluik | Asbestmateriaal | Verwijderen |
| 8. Woning - elektrische toepassingen (stopcontact en schakelaar) | Asbestmateriaal | Verwijderen |
| 9. Zijgevel - leien | Asbestmateriaal | Verwijderen |
| 10. Woning - schrijnwerk (glas) mastiek | Asbestmateriaal | Zorgvuldig beheren |

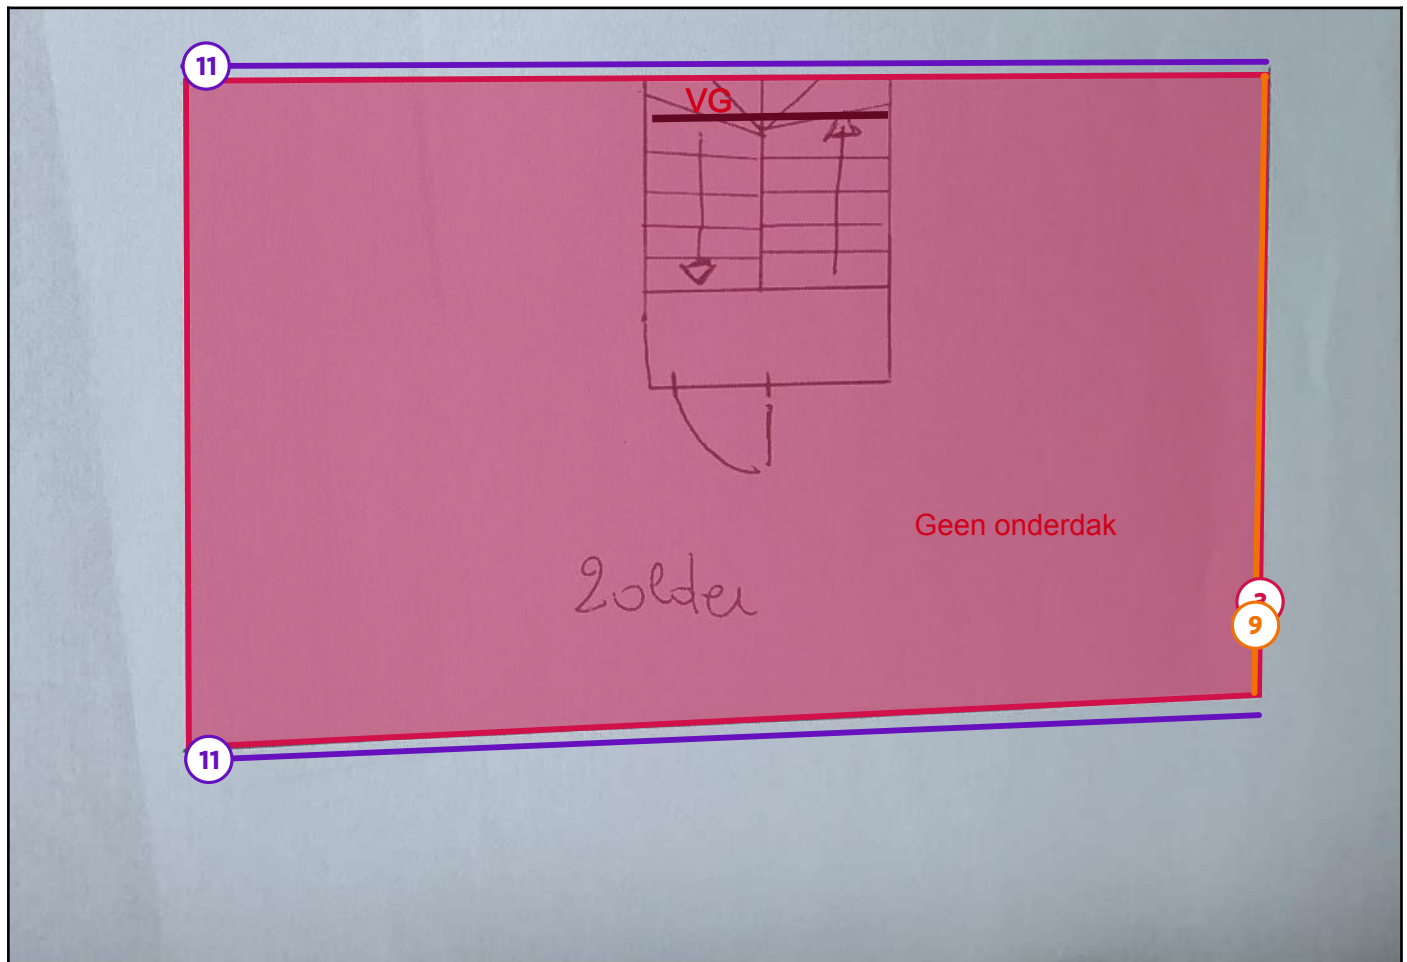
## Plan 1.6: Zolderverdieping

| Beschrijving | Type | Actie |
|---|---|---|
| 3. Dak - leien | Asbestmateriaal | Dringend verwijderen |
| 9. Zijgevel - leien | Asbestmateriaal | Verwijderen |
| 11. Dakgoot - voorzijde/achterzijde | Beperking | - |

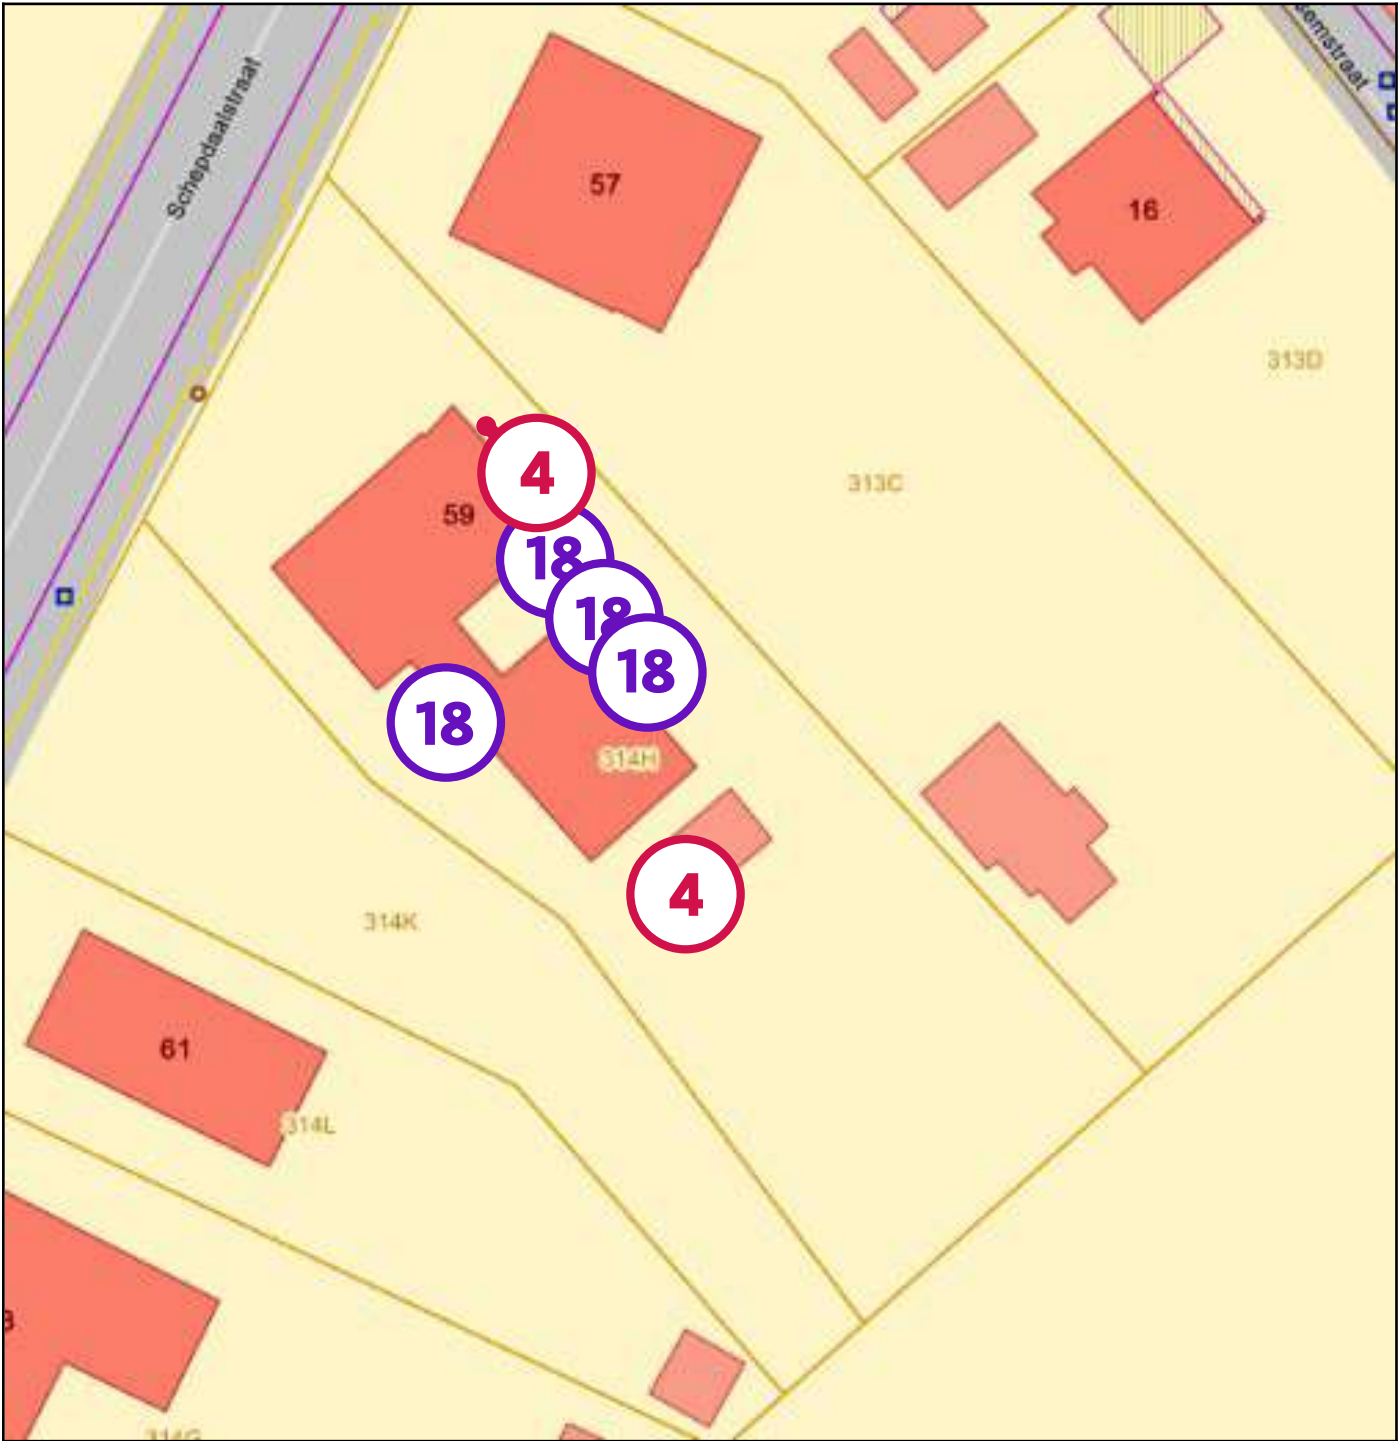
# Plan 4.1: Vaststellingen buiten de constructies

| Beschrijving | Type | Actie |
|---|---|---|
| 4. Losliggend afval | Asbestmateriaal | Dringend verwijderen |
| 18. Tuin - putten | Advies | - |

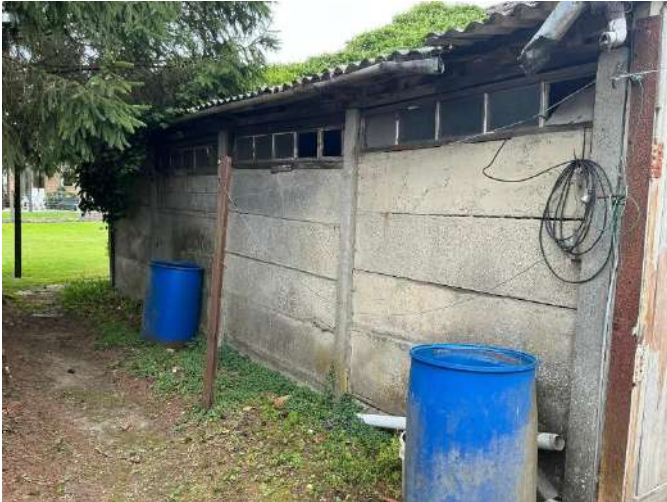
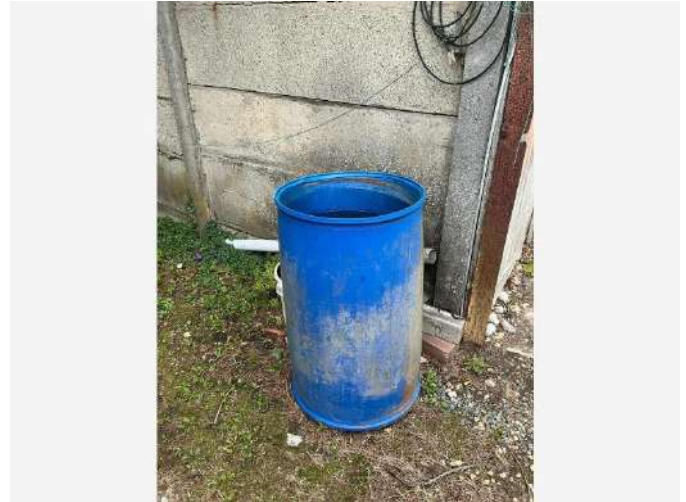
# Fiche 1: Opvangvat regenwater - slib op de bodem

Asbestmateriaal - afvalstof

Het asbestmateriaal valt onder de mijlpaal van 2040.

**Dringend verwijderen**

- Verwijder het asbestafval.

- Eenvoudige handelingen: mag via doe-het-zelf of door werknemer(s) met opleidingsattest eenvoudige handelingen  
We raden aan om het asbestverdachte materiaal te laten verwijderen door een firma met een opleidingsattest eenvoudige handelingen. U mag, in principe, ongeacht beschadigingen of vrije asbestvezels, deze asbestverdachte toepassing ook zelf verwijderen met inachtneming van de nodige veiligheidsmaatregelen om uzelf en uw omgeving te beschermen. Een beschadigde asbestverdachte toepassing in slechte staat kan makkelijk verder breken of vergruizen. Er komen dan schadelijke asbestvezels vrij die ingeademd kunnen worden.

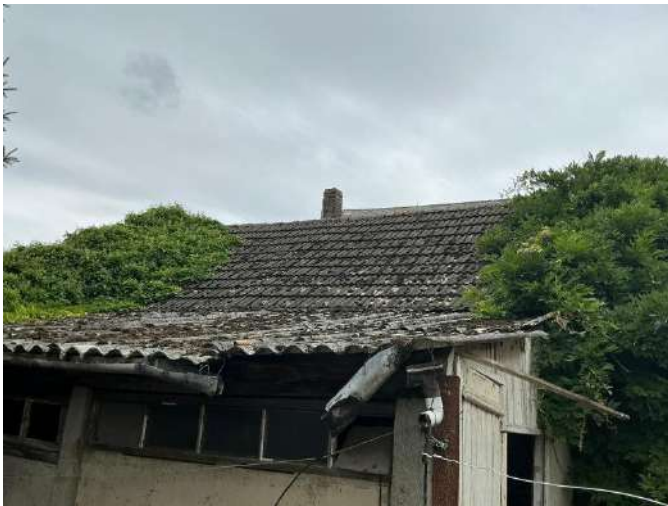
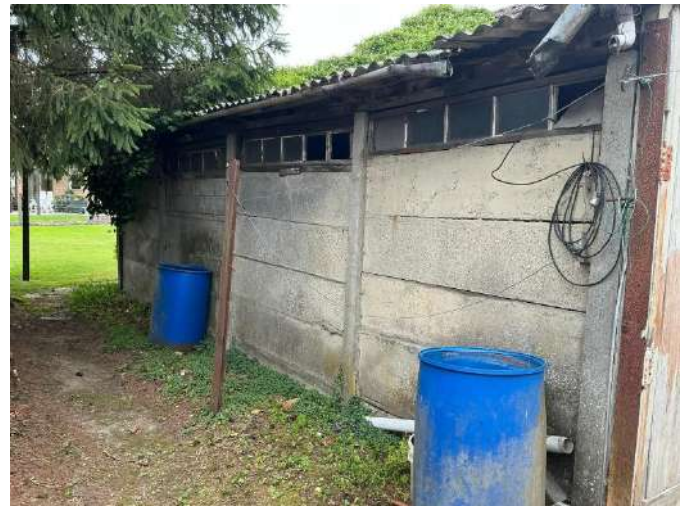
Het asbestmateriaal valt onder de mijlpaal van 2034.

**Dringend verwijderen**

- Eenvoudige handelingen: mag via doe-het-zelf of door werknemer(s) met opleidingsattest eenvoudige handelingen  
We raden aan om de golfplaten te laten verwijderen door een firma met een opleidingsattest eenvoudige handelingen. U mag, in principe, ongeacht beschadigingen of vrije asbestvezels, deze asbestverdachte toepassing ook zelf verwijderen met inachtneming van de nodige veiligheidsmaatregelen om uzelf en uw omgeving te beschermen. Een beschadigde asbestverdachte toepassing in slechte staat kan makkelijk verder breken of vergruizen. Er komen dan schadelijke asbestvezels vrij die ingeademd kunnen worden.

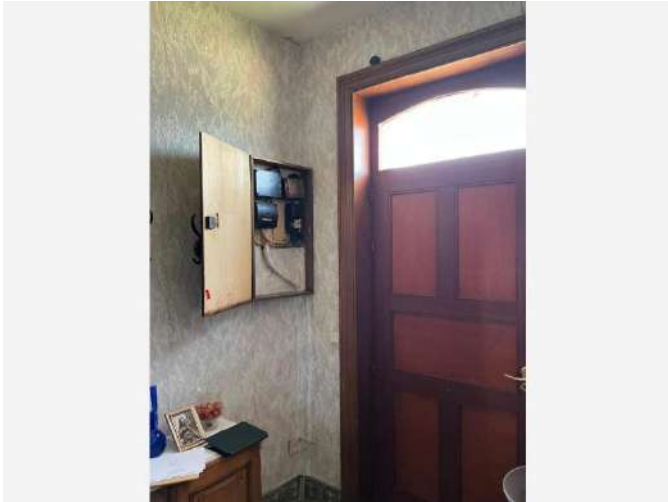
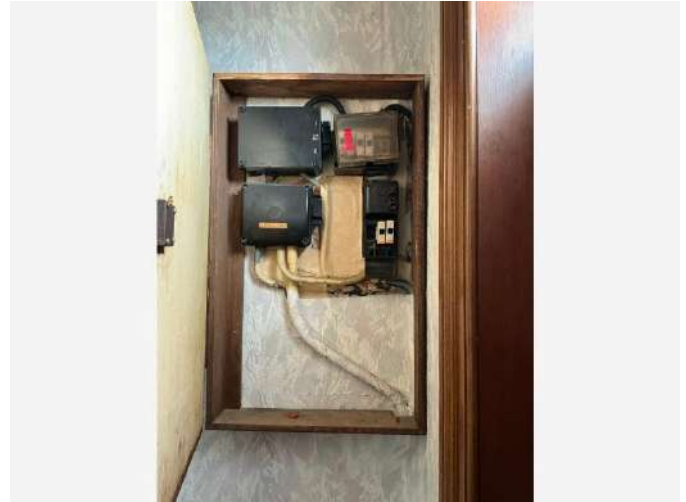
## Fiche 8: Woning – elektrische toepassingen (stopcontact en schakelaar)

Asbestmateriaal

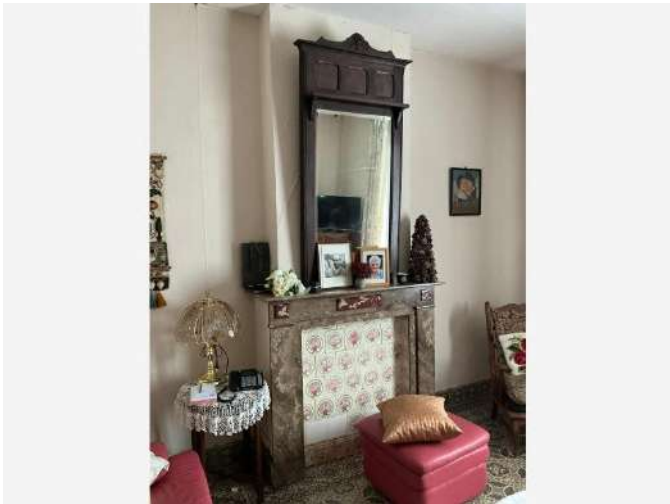
## Fiche 13: Leefruimte/eetkamer/slaapkamer 1/2 – schouw (schoorsteen)

Beperking

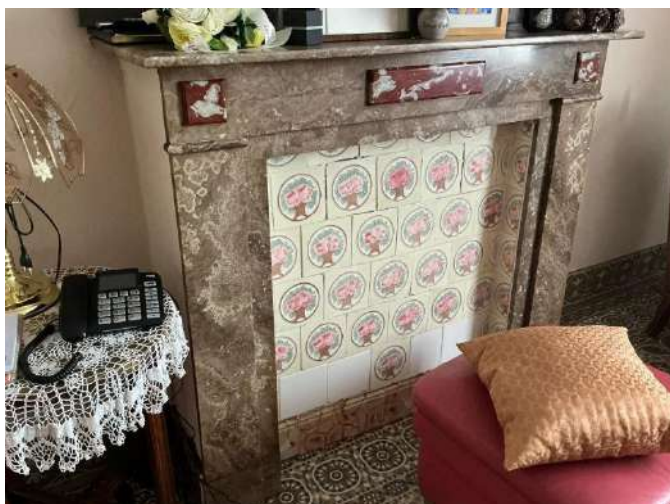
## Fiche 16: Leefruimte/eetkamer schouw - tegels (tegellijm)

Advies

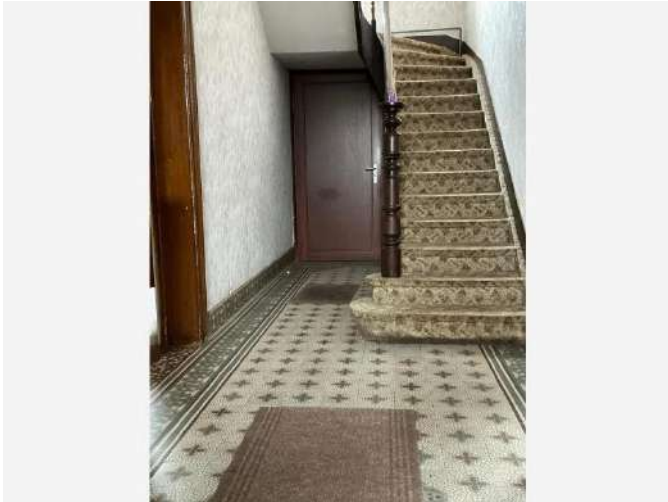
## Fiche 19: Inkomhall/leefruimte/eetkamer/keuken - plinten tegellijm

Advies
