# Asbestinventarisatetest

Woudlaan 11, 2610 Antwerpen

Attestnummer : **20251015-000044.001**

Uitgegeven op : **15.10.2025**

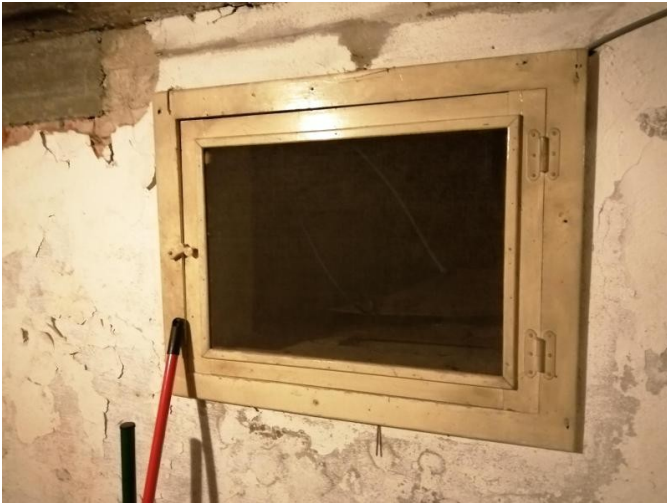
*Situeringsfoto*

#### Permanente beperking

**Reden:** Het onderzoek kan niet uitgevoerd worden binnen de bepalingen van de Welzijnswet

**Uitleg van de asbestdeskundige:** geringe vrije hoogte

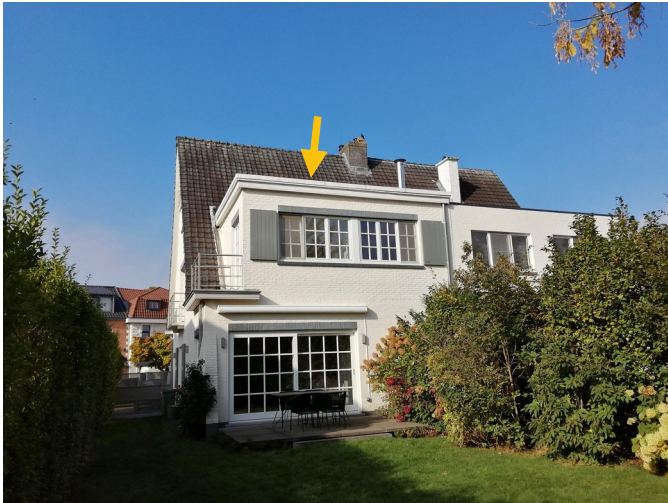
plat dak uitgevoerd in epdm

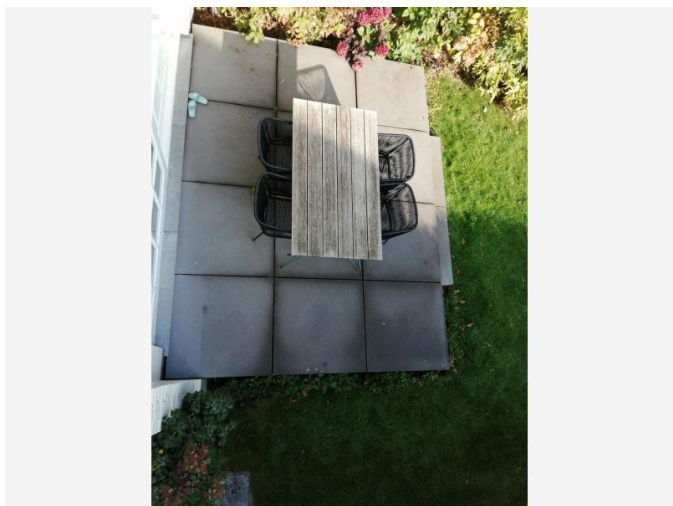
verharding terras in betontegels

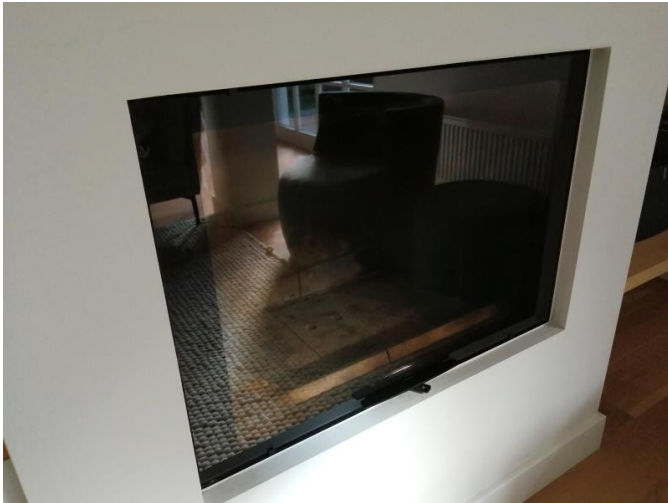
aankoop liftdeurhaard > 2001

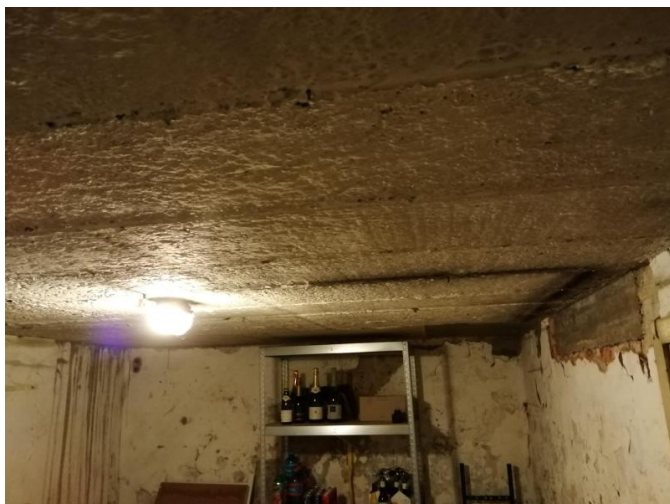
plafond kelder in naakt beton(welfsels)

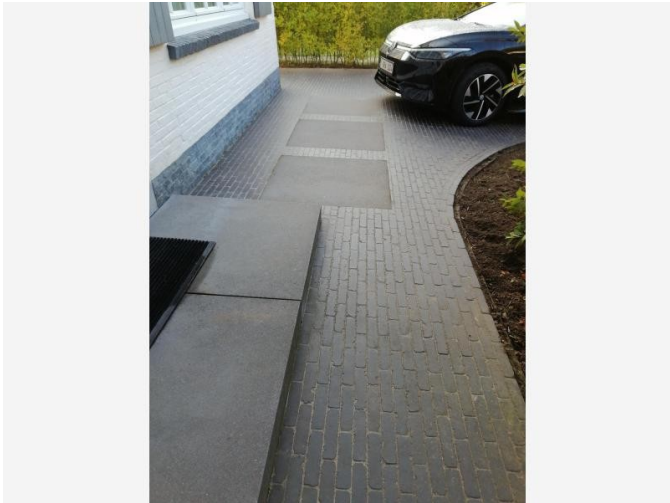
verhardingen straatzijde in betonklinkers

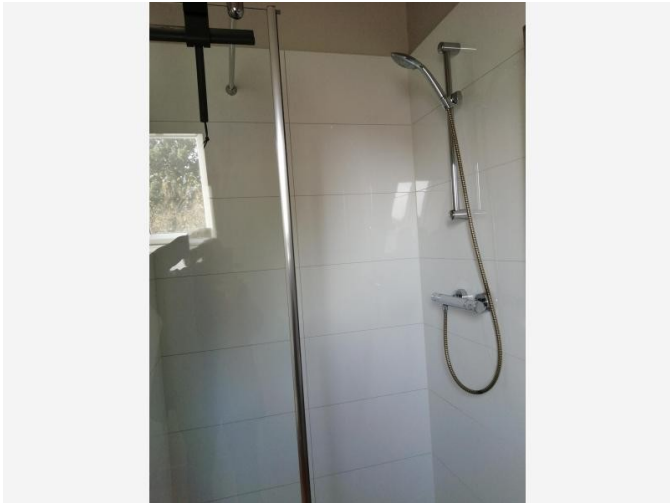
bouwjaar toepassing >2001 zie bewijsdocument

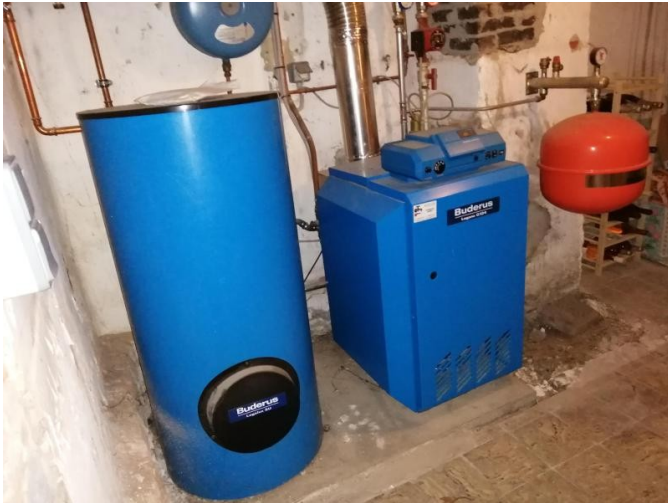
bouwjaar cv-ketel > 2001

zie kenplaat ketel bij bewijsdocumenten

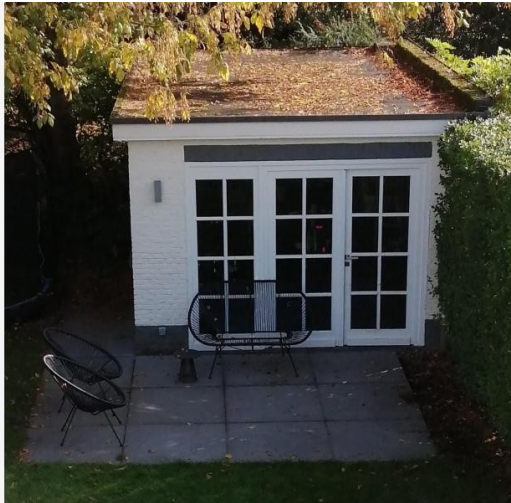
verharding in ceramische tegels

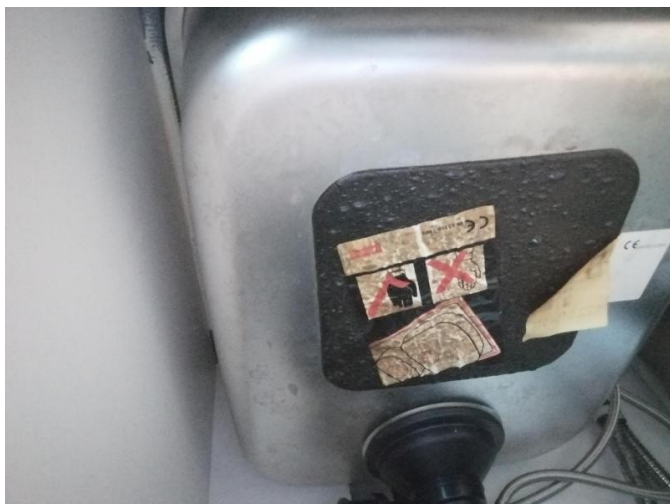
bouwjaar spoeltafel > 2001

Label toegevoegd aan bewijsdocumenten

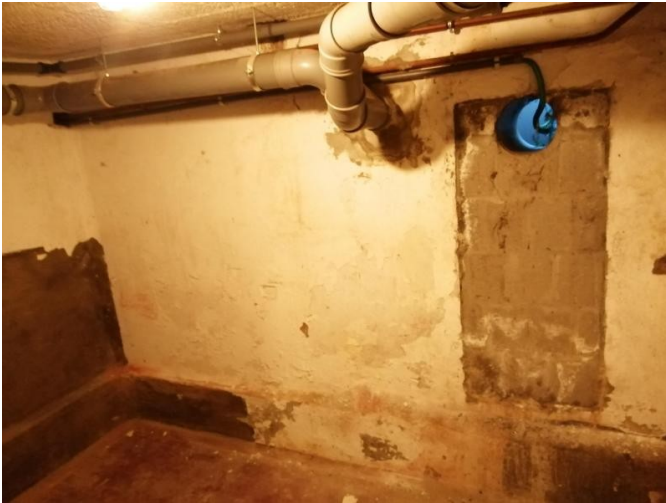
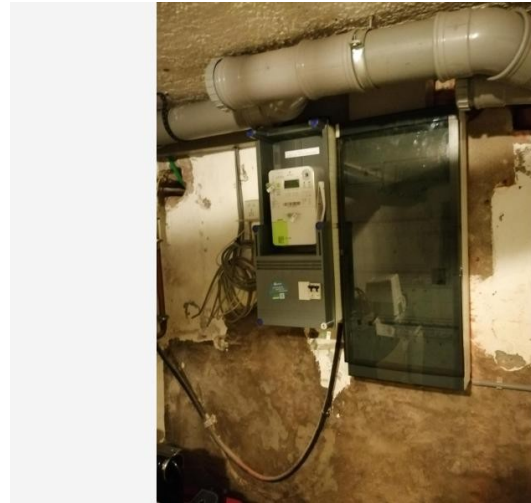
## Fiche 11: gips wand kelder

Geen asbest

| # | Type | Referentie | Resultaat |
|---|---|---|---|
| 11.1 | Mengmonster | 6020302624 Gips wand keldertoegang | Geen asbest |

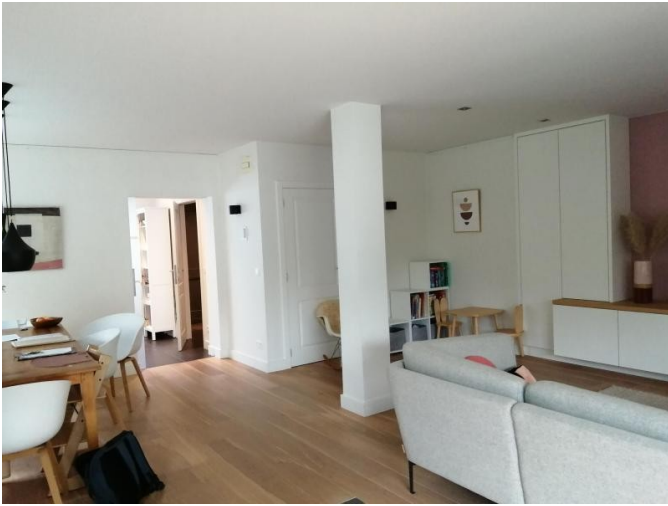
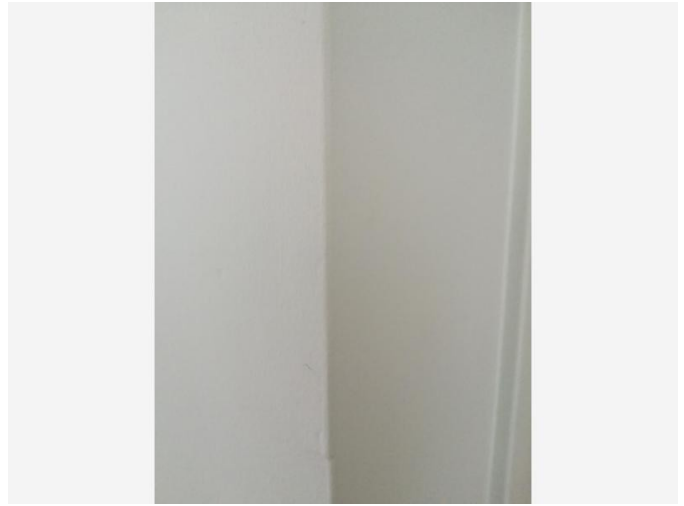
## Fiche 12: gips wanden woning (excl kelder)

Geen asbest

| Opmerking | bouwjaar toepassing >2001 zie bewijsdocument |

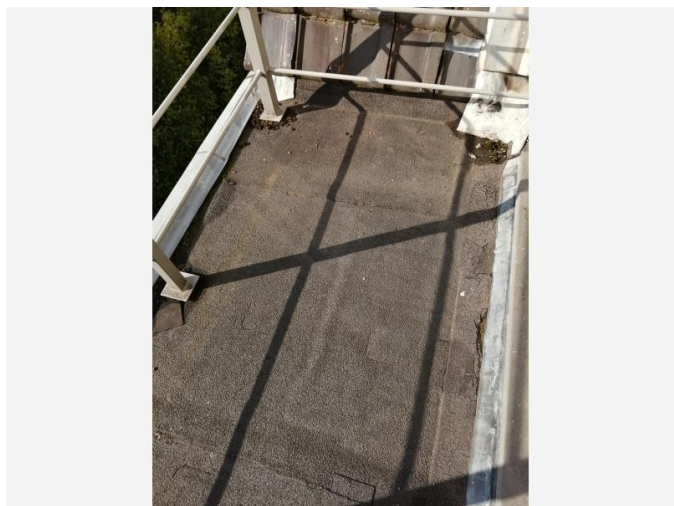
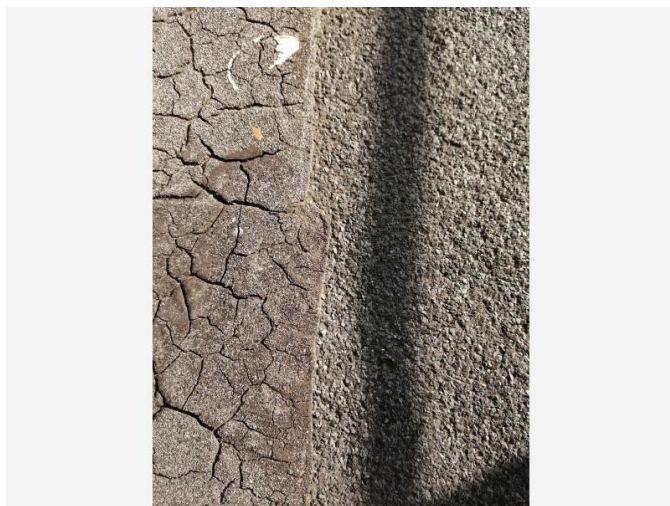
## Fiche 13: Roofing terras woning

Geen asbest

| # | Type | Referentie | Resultaat |
|---|---|---|---|
| 13.1 | Puntmonster | 6020302961 Roofing woning | Geen asbest |

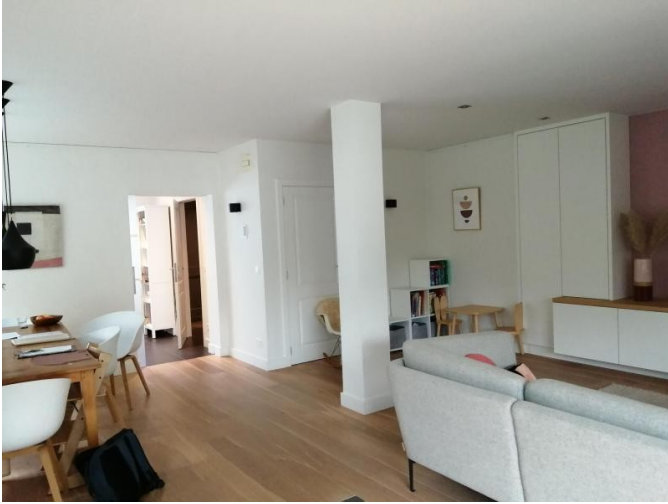
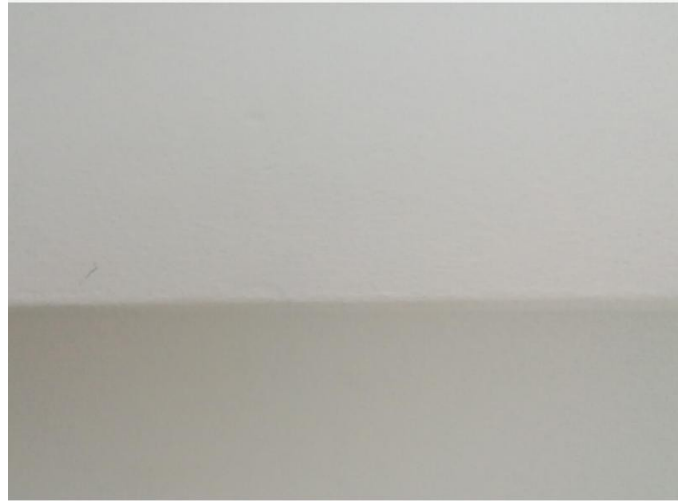
## Fiche 14: gips plafonds woning

Geen asbest

| Opmerking | bouwjaar toepassing >2001 zie bewijsdocument<br>zolderverdieping uitgevoerd in gipskarton |

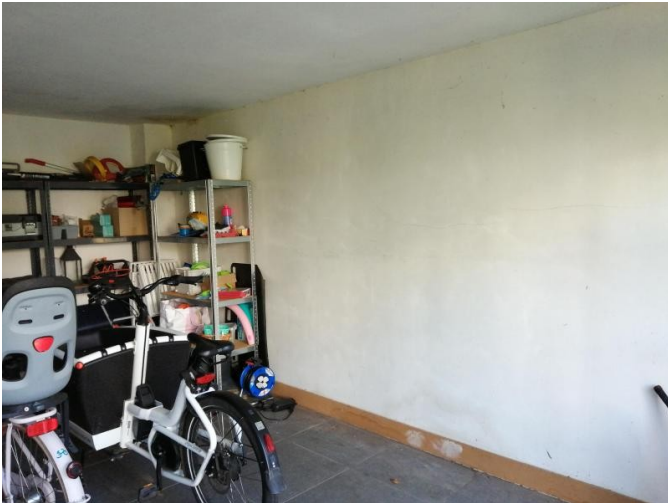
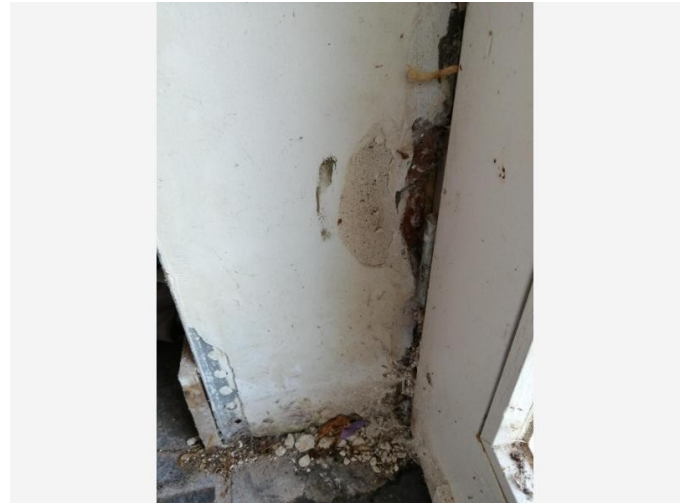
## Fiche 15: gips wanden tuinberging

Geen asbest

| # | Type | Referentie | Resultaat |
|---|---|---|---|
| 15.1 | Mengmonster | 6020302962 Gips wanden tuinhuis | Geen asbest |

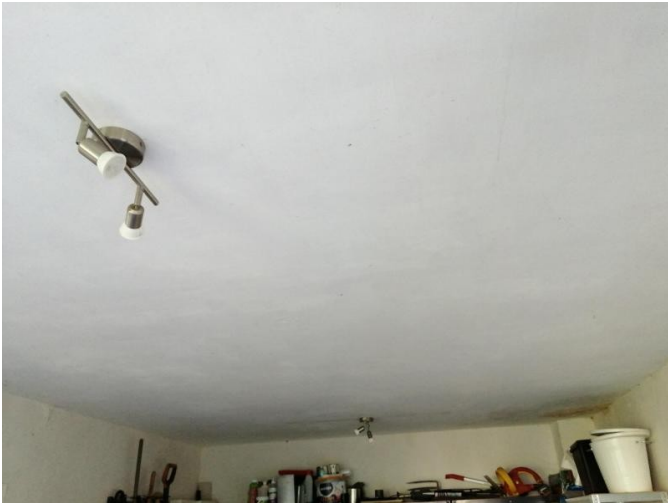
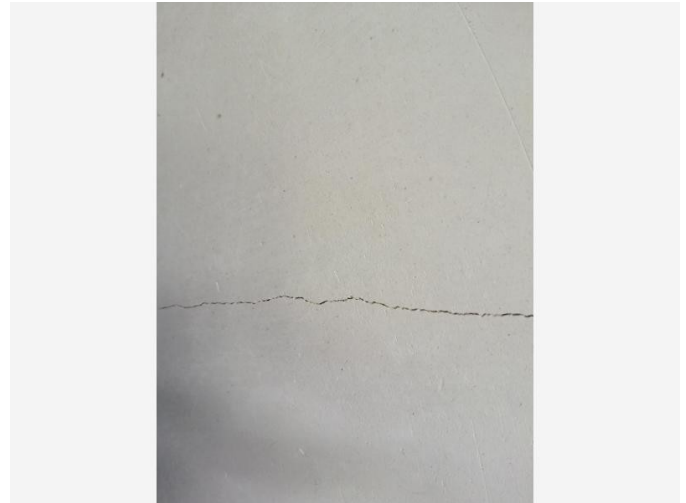
## Fiche 16: gips plafond tuinberging

Geen asbest

| # | Type | Referentie | Resultaat |
|---|---|---|---|
| 16.1 | Mengmonster | 6020302964 Gips plafond tuinhuis | Geen asbest |

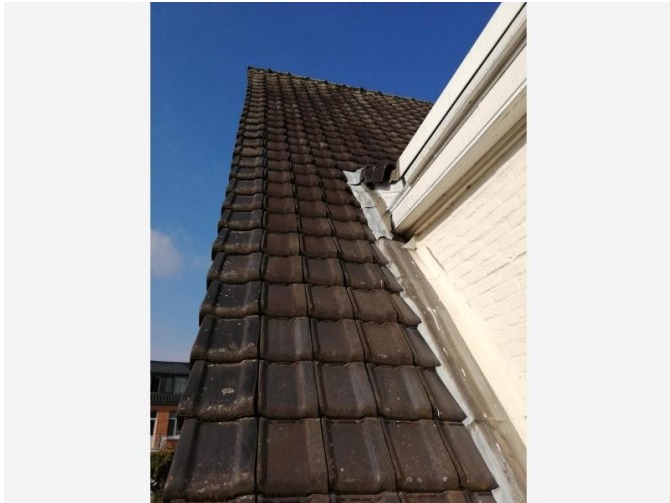
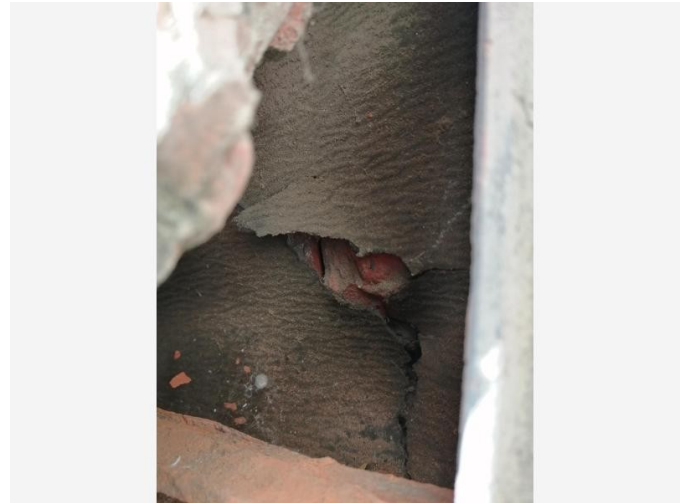
Geen asbest

| # | Type | Referentie | Resultaat |
|---|---|---|---|
| 17.1 | Puntmonster | 6020302730 Onderdak | Geen asbest |

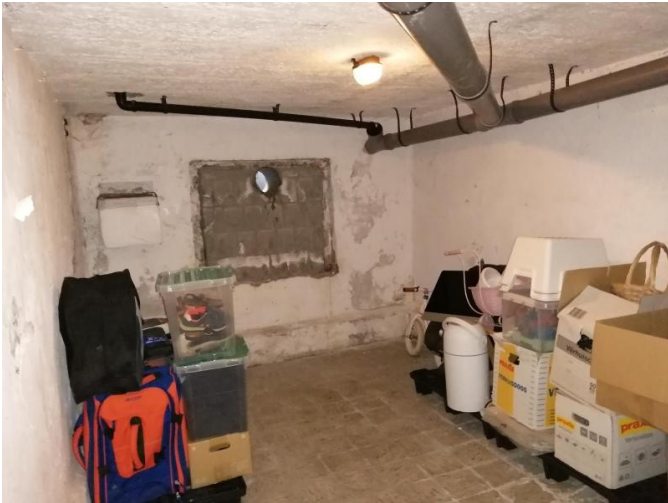
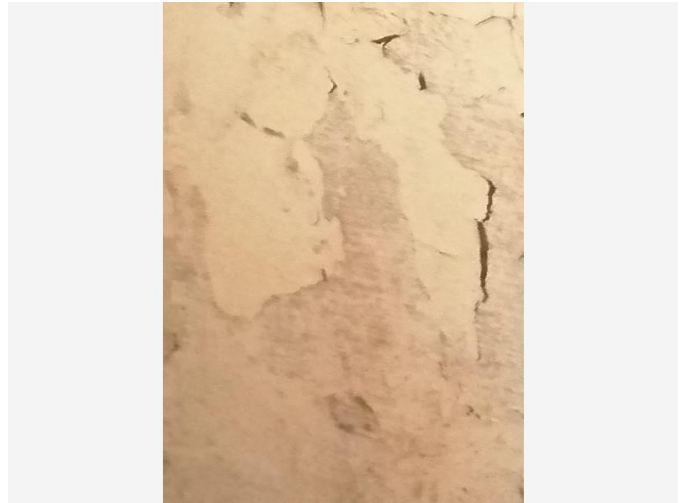
## Fiche 18: cementbezetting kelder

Geen asbest

| # | Type | Referentie | Resultaat |
|---|---|---|---|
| 18.1 | Mengmonster | 6020303003 Cementbezetting kelder | Geen asbest |

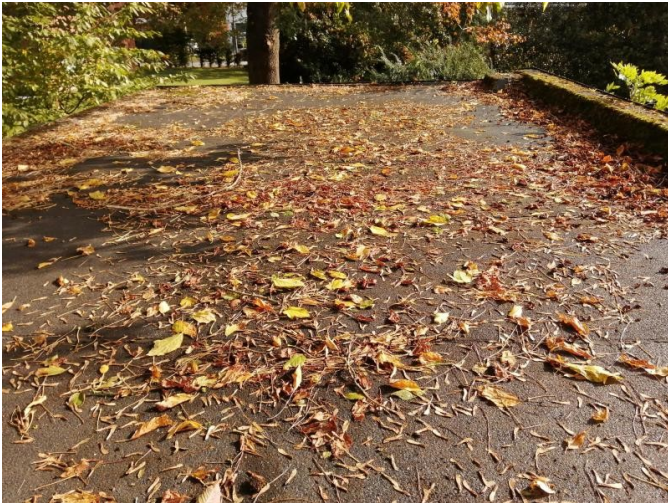
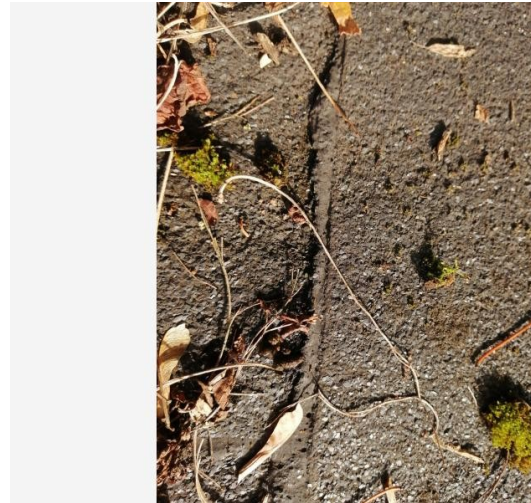
## Fiche 19: roofing tuinberging

Geen asbest
