# Asbestinventarisatetest

Klaverakker 6, 9070 Destelbergen

Attestnummer : **20240630-000116.000**

Uitgegeven op : **30.06.2024**

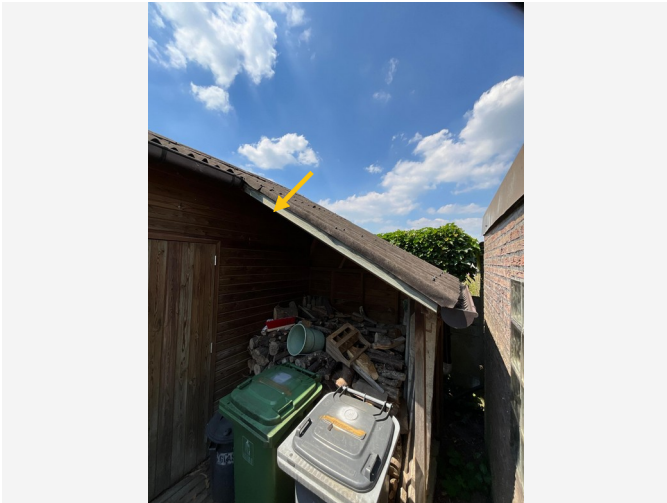
Situeringsfoto

**Bouwjaar:** 2014

*Constructies gebouwd vanaf 2001 moeten niet onderzocht worden*

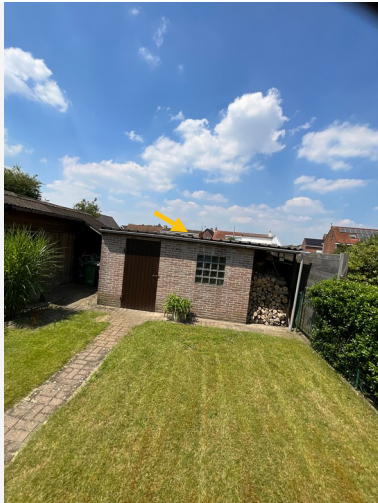
Vrije foto

betreft metalen sandwichpanelen

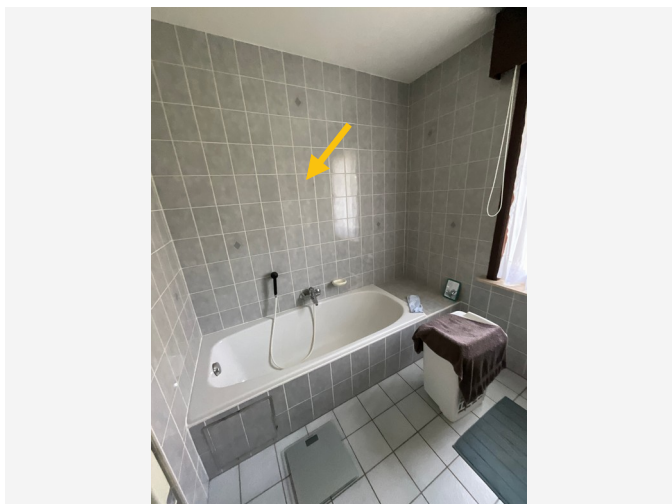
Vrije foto

faience kan zowel gecementeerd als gelijmd zijn, meestal is het onduidelijk over welk soort aanhechting het gaat

aanwezig in badkamer - 18m<sup>2</sup>, toiletten - 2 x 6m<sup>2</sup>

bij verwijdering is staalname van eventueel aanwezige lijm zeker aangeraden

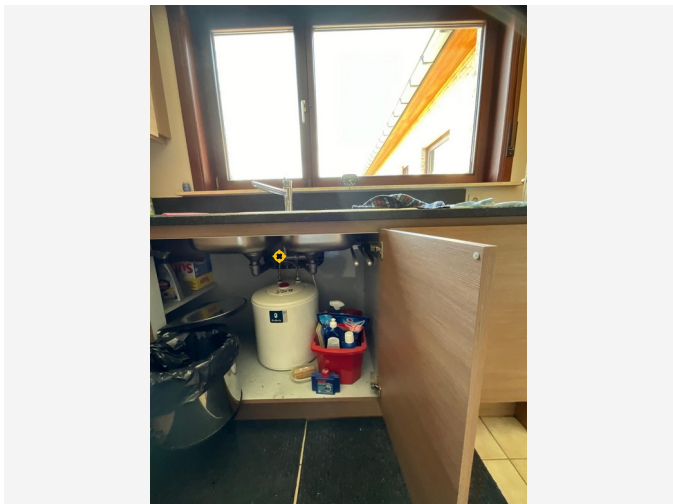
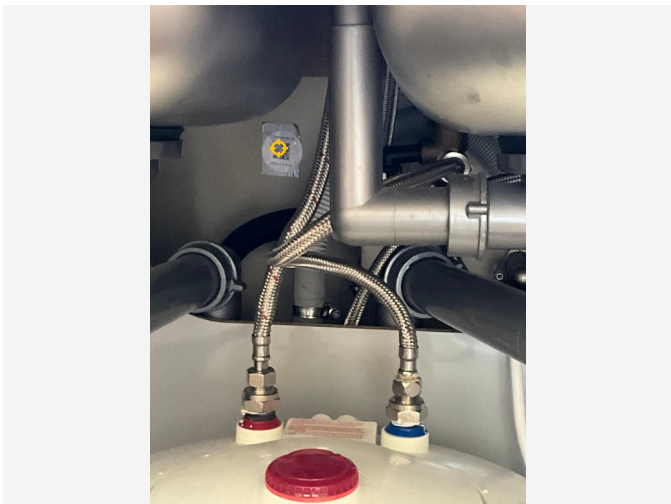
Geen asbest

| # | Type | Referentie | Resultaat |
|---|---|---|---|
| 4.1 | Mengmonster | 1 | Geen asbest |

| Opmerking | <p>opgegeven oppervlakte is een berekende schatting, zowel qua dikte als oppervlakte</p> <p>aan deze afmetingen kan geen gevolg gegeven worden</p> <p>bemonsterd in inkomhal, living, keuken, slaapkamer midden (kinderkamer)</p> <p>geen bepleisterde stookruimte aanwezig</p> <p>geen traphal aanwezig</p> |

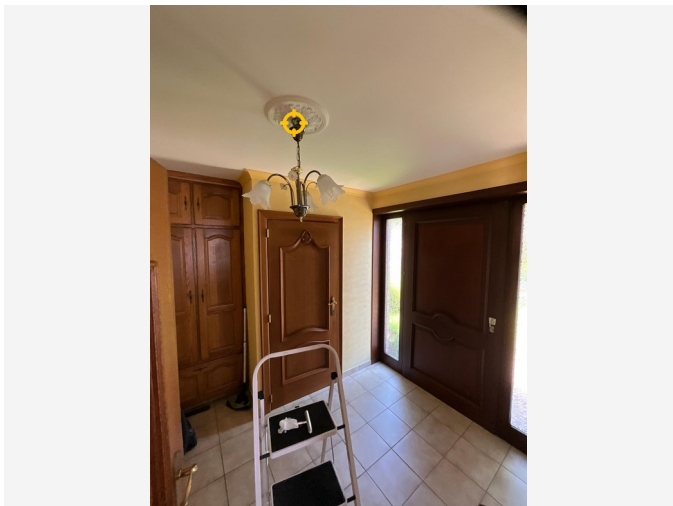
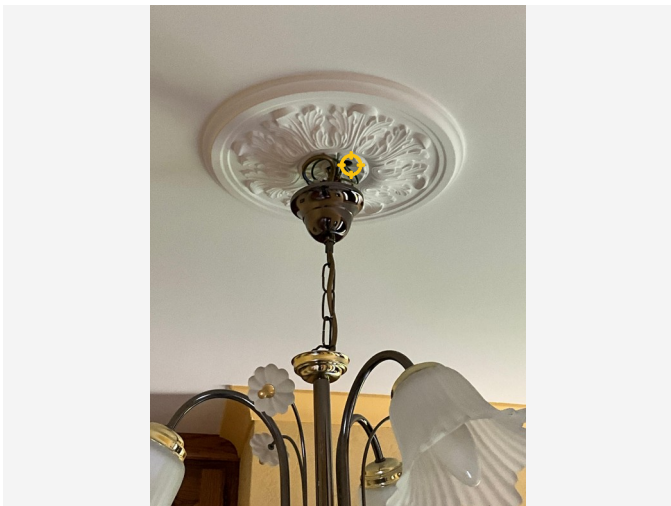
Geen asbest

| # | Type | Referentie | Resultaat |
|---|---|---|---|
| 5.1 | Mengmonster | 2 | Geen asbest |

| Opmerking | <p>Deze oppervlakte is een berekende schatting, er worden geen rechten verleend aan deze oppervlaktes. De dikte is een schatting die voorkomt uit de monsterplaatsen en is daarom niet altijd representatief</p> <p>bemonsterd in keuken, traphal, inkom, slaapkamer midden (kinderkamer)</p> <p>geen bepleisterde stookruimte aanwezig</p> <p>geen traphal aanwezig</p> |

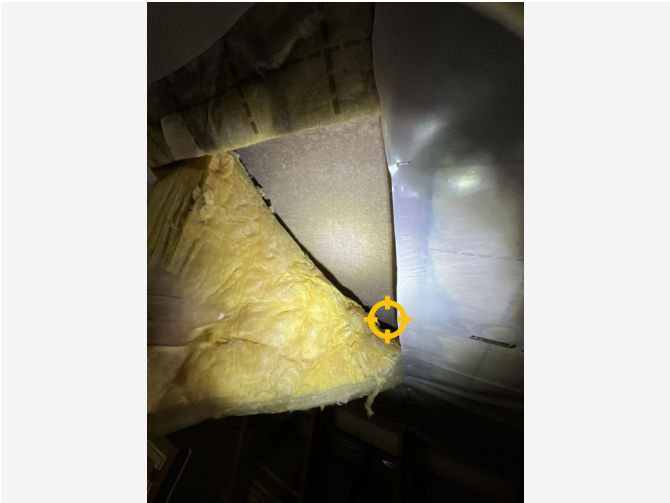
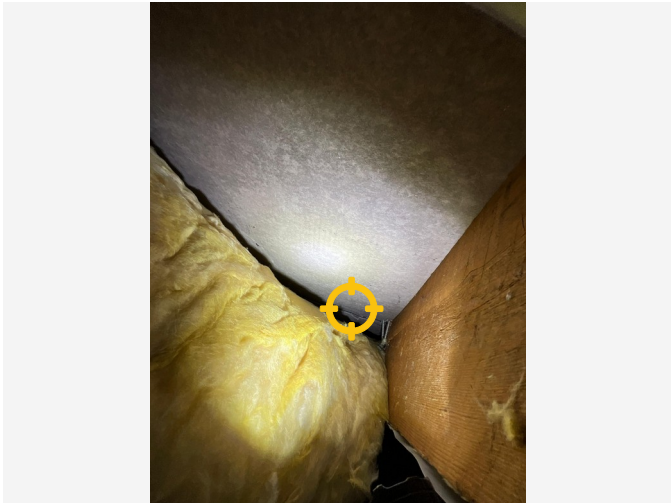
Geen asbest

| # | Type | Referentie | Resultaat |
|---|---|---|---|
| 6.1 | Puntmonster | 3 | Geen asbest |

| Opmerking | oppervlakte bij benadering<br>factuur van dakwerker met vermelding "menuiserie NT " werd ook toegevoegd |

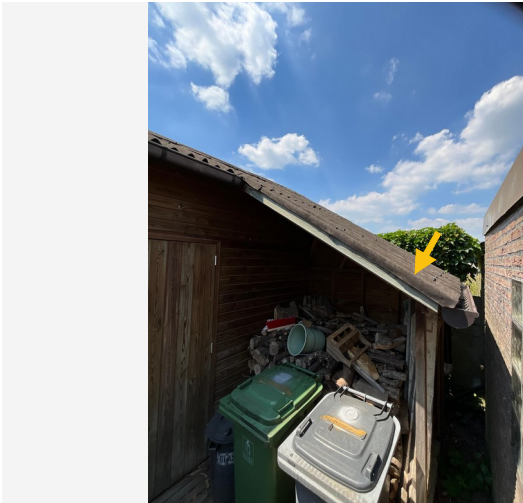
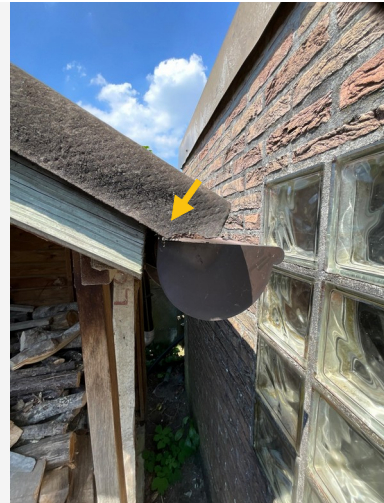
## Fiche 7: dakbedekking tuinhuis

Geen asbest

| Opmerking | aanwezig op tuinhuis<br>betreft Onduline --> heeft nooit asbest bevat<br>via historische luchtfoto kon aangetoond worden dat de constructie er zich nog niet bevond in 2012 --> zie uitsluitingsfiche |
