# Asbestinventarisatetest

Vijverstraat 14, 9420 Erpe-Mere

Attestnummer : 20250414-000048.000

Uitgegeven op : 14.04.2025

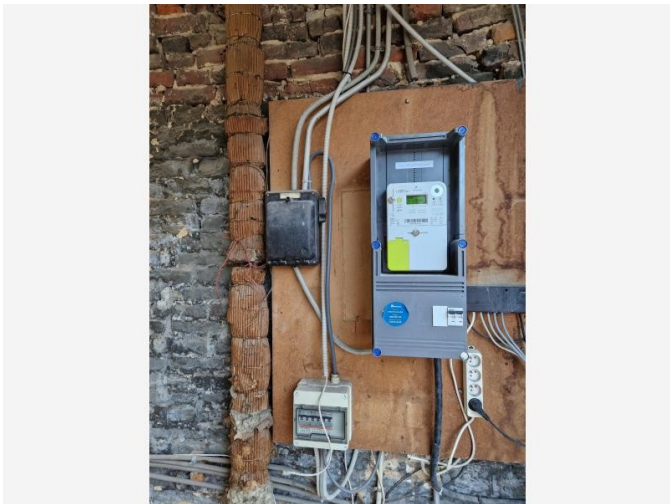
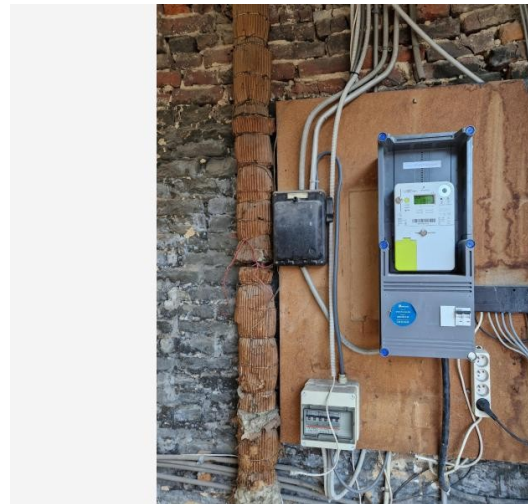
| Fiche 1: Bakeliet schakeldoos..... | 14 |

Het asbestmateriaal valt onder de mijlpaal van 2040.

| Eindbeoordeling materiaalrisico | Laag materiaalrisico en/of verlaagde kans op vezelvrijgave |

| Gebondenheid | Categorie 1: hechtgebonden in oorsprong |
| Asbestsoort (vezeltype) | Crocidoliet aanwezig |
| Asbestconcentratie | Laag (< 50%) |
| Afschermingsgraad van het gehele materiaal | Geheel of deels (ook) vrij aan de binnenlucht |
| Toestand van het materiaal | Onbeschadigd, niet verweerd |

| Beschrijving | Bakeliet schakeldoos |
| Hoeveelheid (oppervlakte - dikte - aantal) | • 0,40 m <sup>2</sup> - 0,30 cm - 1 stuk |

- Zorg voor een veilig beheer. Vermijd het beschadigen van het asbestmateriaal. Controleer de toestand jaarlijks op wijzigingen.
- Voer bijkomende staalname(s) uit.

- Eenvoudige handelingen: mag via doe-het-zelf of door werknemer(s) met opleidingsattest eenvoudige handelingen  
Raadpleeg de actuele wetgeving op de website van OVAM. Onder strikte voorwaarden kan het eventueel toegestaan zijn om deze toepassing zelf te verwijderen. Bij twijfel wordt echter sterk aangeraden om een erkende asbestverwijderaar te raadplegen. Zorg er bovendien voor dat u zich goed informeert via de websites van OVAM en andere officiële bronnen over de vereiste persoonlijke beschermingsmaatregelen en de richtlijnen voor het veilig verwijderen van asbest.

Houd er rekening mee dat deze toepassingen vaak onder spanning staan. Het is daarom aan te raden om ook een elektricien te raadplegen, aangezien het werken aan of verwijderen van deze toepassingen specifieke technische kennis vereist.

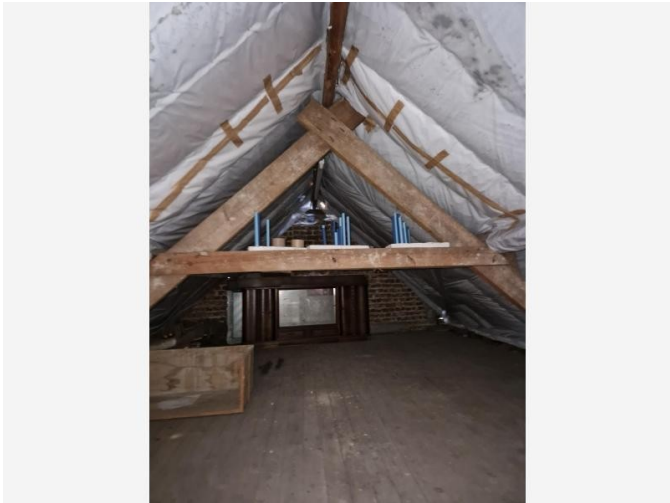
**Reden:** Het te onderzoeken materiaal situeert zich hoger dan 3,50 m te rekenen vanaf een veilige ondergrond

**Uitleg van de asbestdeskundige:** Onderdak kon niet gecontroleerd worden, door de isolatielaag op zolder.

Gezien het bouwjaar, en de staat van het dak, lijkt het me weinig waarschijnlijk dat hier een onderdak aanwezig is.

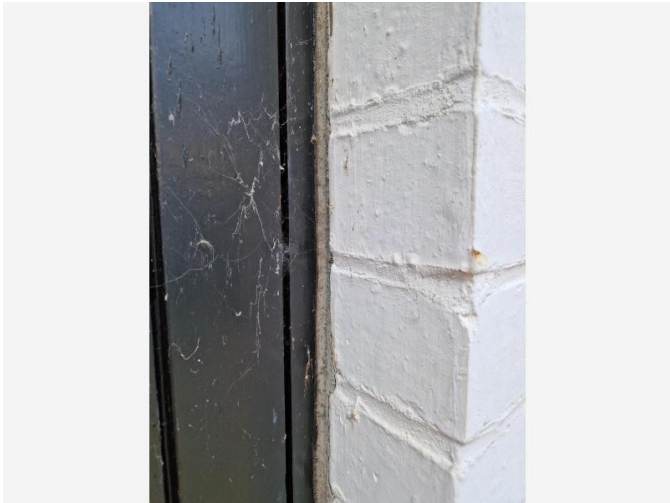
Schrijnwerk werd gedicht met cement.

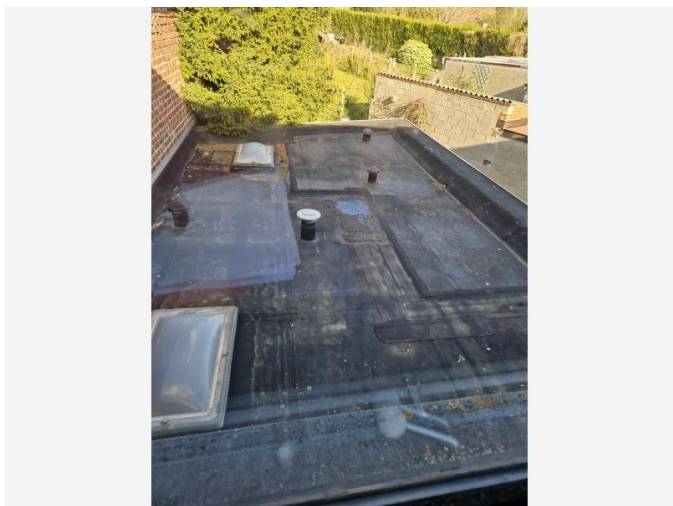
Dak werd vernieuwd met Roofing/EPDM, de onderlaag kon niet gecontroleerd worden dus de oude laag kon asbest bevatten.

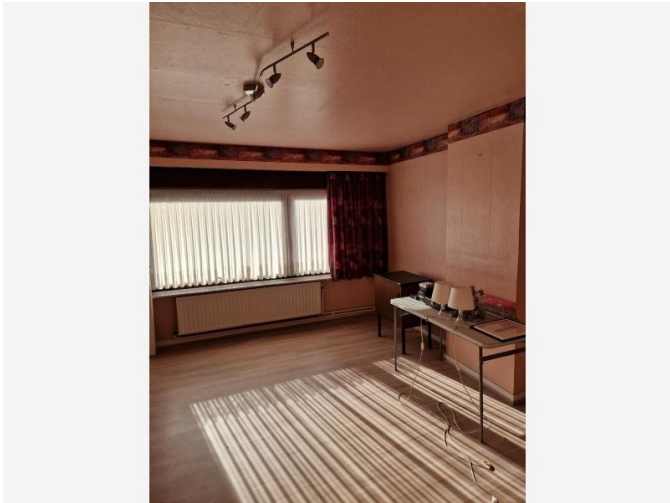
Er werd met laminaat gewerkt. Hieronder kan een vinyl vloer verborgen zitten. Deze kan asbesthoudend zijn. Opletten bij eventuele afbraakwerken.

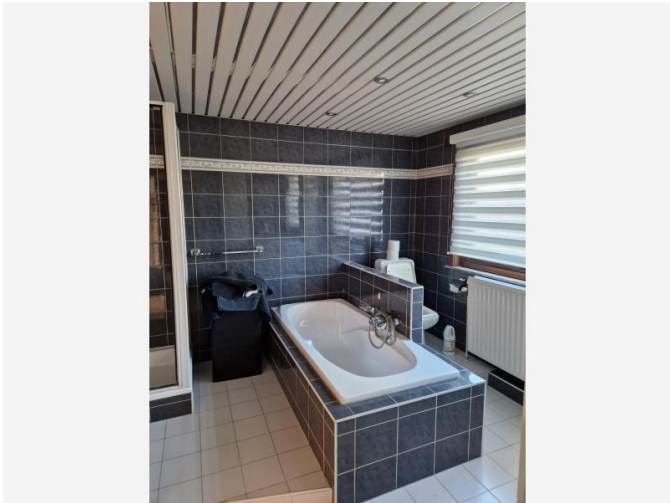
Er kan asbesthoudende tegellijm gebruikt zijn. Opletten bij afbraakwerken.

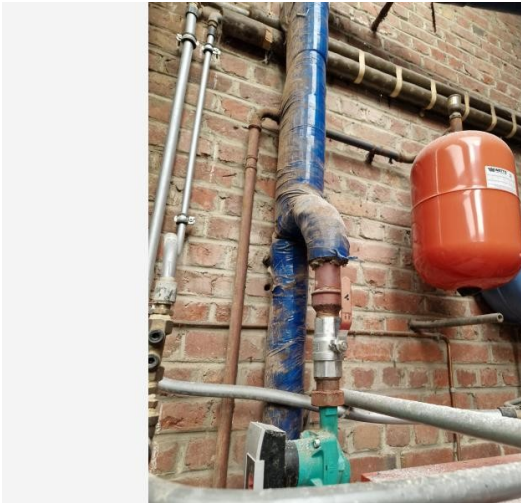
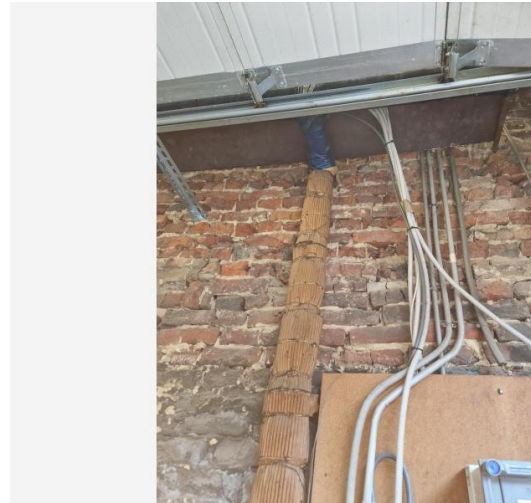
## Fiche 8: Leidingisolatie Garage

### Conclusie

Geen asbest

| # | Type | Referentie | Resultaat |
|---|---|---|---|
| 8.1 | Mengmonster | KU25020-4 | Geen asbest |

| Opmerking | Enkel karton |

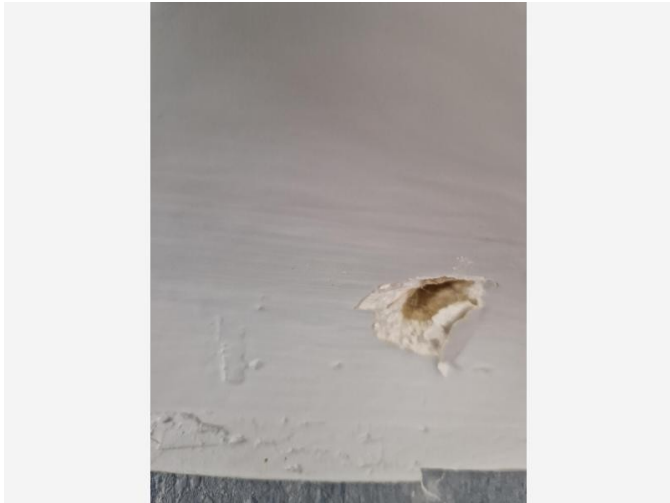
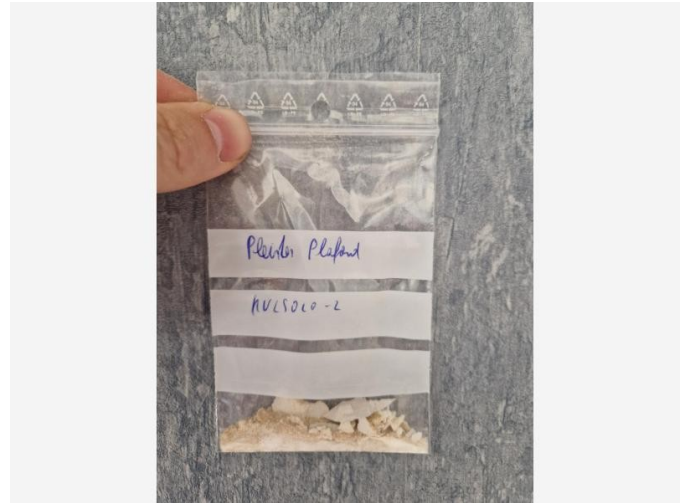
## Fiche 9: Pleisterwerk Plafond

Geen asbest

| # | Type | Referentie | Resultaat |
|---|---|---|---|
| 9.1 | Mengmonster | KU25020-2 | Geen asbest |

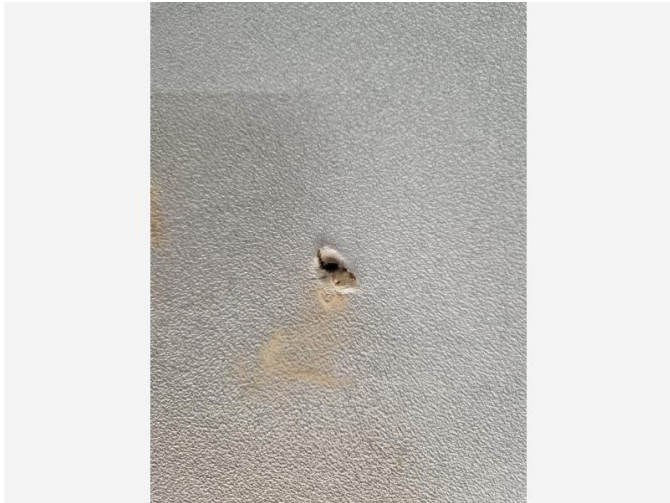
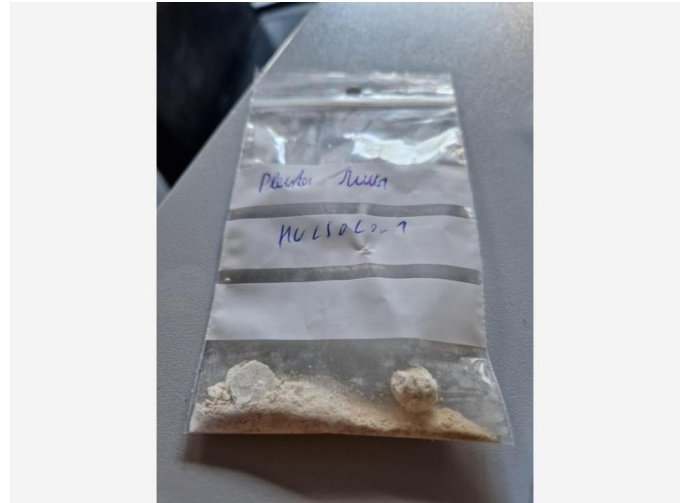
## Fiche 10: Pleisterwerk Muur

Geen asbest

| # | Type | Referentie | Resultaat |
|---|---|---|---|
| 10.1 | Mengmonster | KU25020-1 | Geen asbest |
