# Asbestinventarisatetest

Mechelsesteenweg 36, 2220 Heist-op-den-Berg

Attestnummer : 20250926-000198.000

**Niet-asbestveilig**

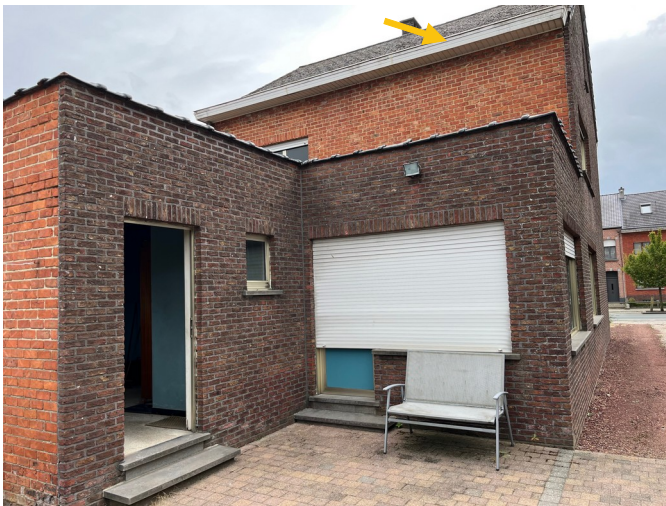
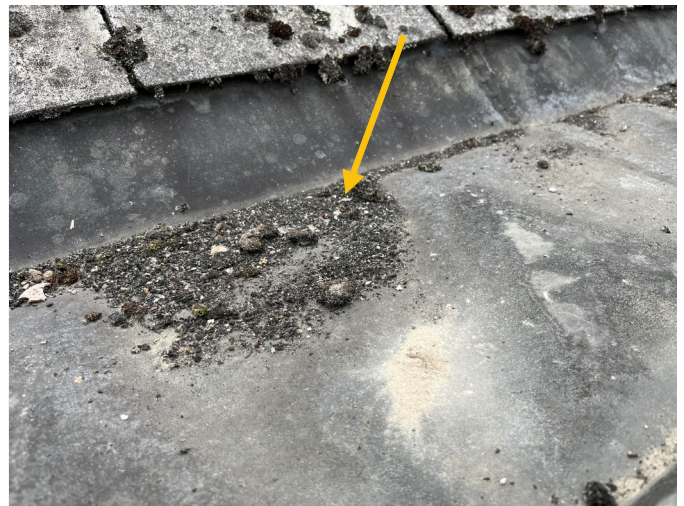
# Fiche 1: Dakgoot - Contaminatie

Asbestmateriaal - afvalstof

Het asbestmateriaal valt onder de mijlpaal van 2040.

**Dringend verwijderen**

- Verwijder het asbestafval.
- Het slib in de dakgoot is mogelijk verontreinigd met asbestvezels, doordat het in contact is geweest met het asbesthoudend dak. De dakgoot kan gereinigd worden door het slib te verwijderen en of af te voeren naar een erkend asbestverwerker. Ook in de regenwaterput of -ton kan asbesthoudend slib aanwezig zijn. Bij het verwijderen moet steeds gehouden worden met alle milieu- en veiligheidsvoorschriften

| Bron van de resten | Asbestcementen dakleien |
| Gebondenheid resten | Niet hecht |

- Eenvoudige handelingen: mag via doe-het-zelf of door werknemer(s) met opleidingsattest eenvoudige handelingen  
Bij het uitvoeren van eenvoudige handelingen, zoals toegestaan via doe-het-zelfmethoden of door werknemers met een opleidingsattest, is het gebruik van de juiste persoonlijke beschermingsmiddelen (PBM's) verplicht om blootstelling aan asbestvezels te voorkomen. Wij adviseren echter om asbest te laten verwijderen door een werknemer met opleidingscertificaat. Maar het is ook toegestaan via de doe-het-zelfmethode, mits de juiste voorzorgsmaatregelen en PBM's in acht worden genomen. De te gebruiken PBM's zijn:
  - FFP3-mondmasker of halfgelaatsmasker met P3 filter

Het afval dient op een correcte manier te worden verpakt en afgevoerd.

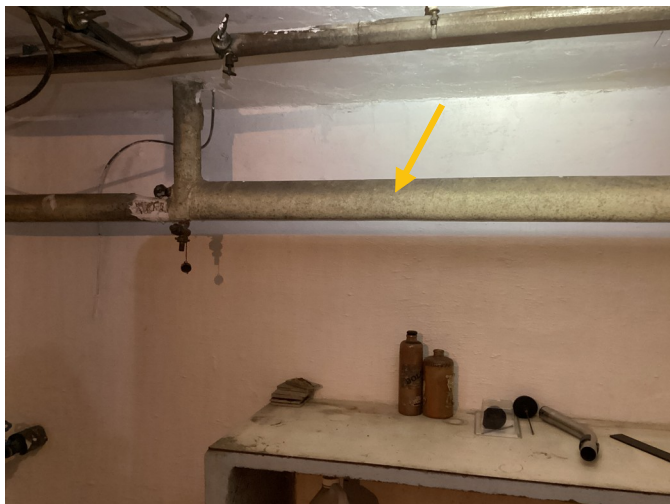
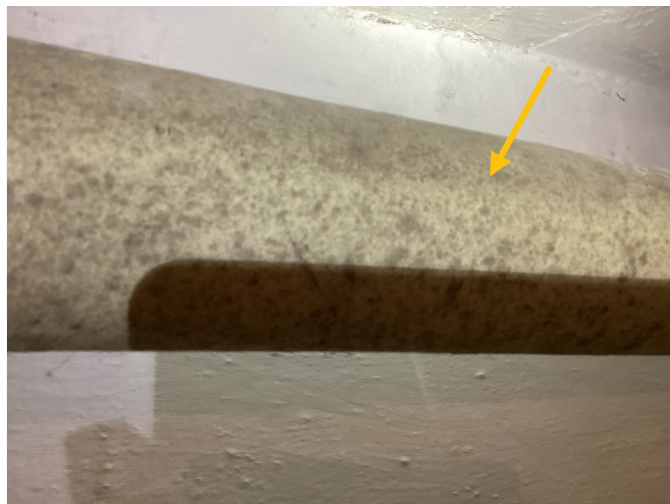
Het asbestmateriaal valt onder de mijlpaal van 2034.

**Dringend verwijderen**

| Eindbeoordeling materiaalrisico | Hoog materiaalrisico en/of hoge kans op vezelvrijgave |

| Gebondenheid | Categorie 2: niet-hechtgebonden met matrix |
| Asbestsoort (vezeltype) | Amfibool aanwezig, uitgezonderd crocidoliet |
| Asbestconcentratie | Hoog ( $\geq 50\%$ ) |
| Toestand van het materiaal | Matig beschadigd, matig verweerd |

| Beschrijving | Leidingisolatie - Gips |

- Sluit de ruimte luchtdicht af en vermijd het betreden van de ruimte.
- Scherm in afwachting van verwijdering het asbestmateriaal af van luchtstromingen en verstoring: bijvoorbeeld door het te verpakken, te fixeren, af te dekken, signalisatie - afbakening aan te brengen, ...
- Verwijder dit asbestmateriaal zo snel mogelijk. Volg de toestand goed op.

- Hermetische zone (erkend asbestverwijderaar)  
Bij deze verwijdering van asbestmaterialen bestaat er een grote kans op vrijkomen van asbestvezels. Daarom mag dit enkel verwijderd worden door een erkend asbestverwijderaar in een hermetische zone. Bij het verwijderen moet steeds rekening worden gehouden met alle milieu- en veiligheidsvoorschriften. Codex boek VI, titel 3 of de website van OVAM

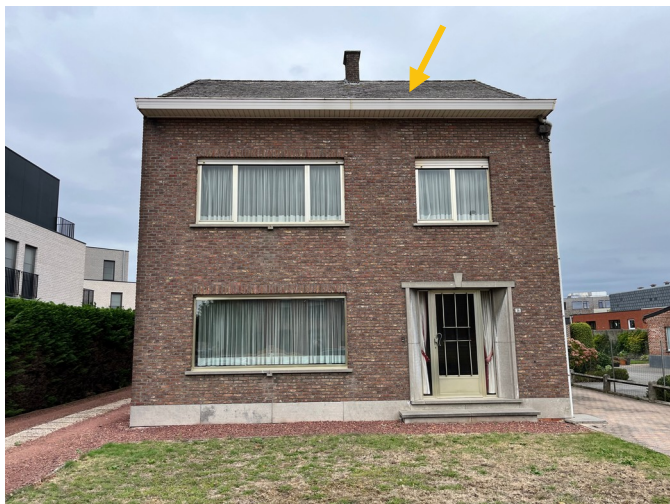
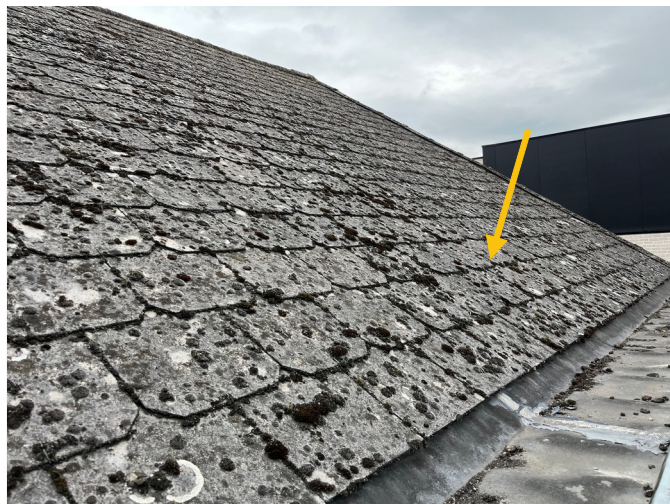
Het asbestmateriaal valt onder de mijlpaal van 2034.

Verwijderen

- Zorg voor een veilig beheer. Vermijd het beschadigen van het asbestmateriaal. Controleer de toestand jaarlijks op wijzigingen.
- Hemelwater dat afspoelt van asbestcement daken of gevels kan asbestdeeltjes bevatten. Gebruik het enkel voor gesloten circuits (bv. spoelen toiletten). Reinig na het vervangen van het dak of de gevel de dakgoten en regenwaterput of -ton om asbesthoudend sediment of slib te verwijderen

- Eenvoudige handelingen: mag via doe-het-zelf of door werknemer(s) met opleidingsattest eenvoudige handelingen  
Bij het uitvoeren van eenvoudige handelingen, zoals toegestaan via doe-het-zelfmethoden of door werknemers met een opleidingsattest, is het gebruik van de juiste persoonlijke beschermingsmiddelen (PBM's) verplicht om blootstelling aan asbestvezels te voorkomen. Wij adviseren echter om asbest te laten verwijderen door een werknemer met opleidingscertificaat. Maar het is ook toegestaan via de doe-het-zelfmethode, mits de juiste voorzorgsmaatregelen en PBM's in acht worden genomen. De te gebruiken PBM's zijn:
  - FFP3-mondmasker of halfgelaatsmasker met P3 filter

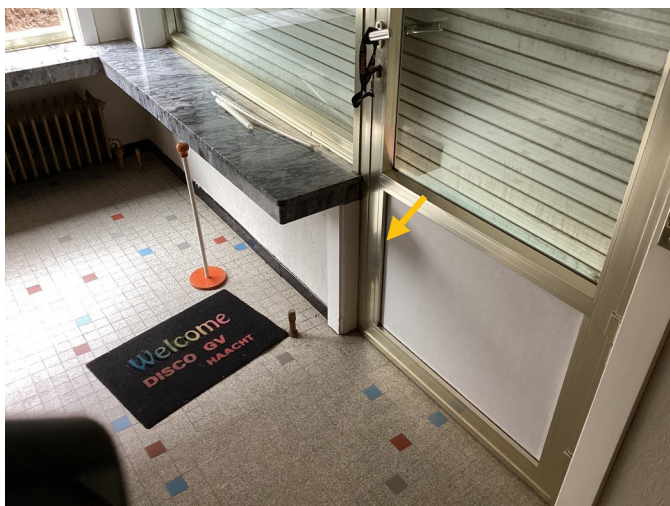
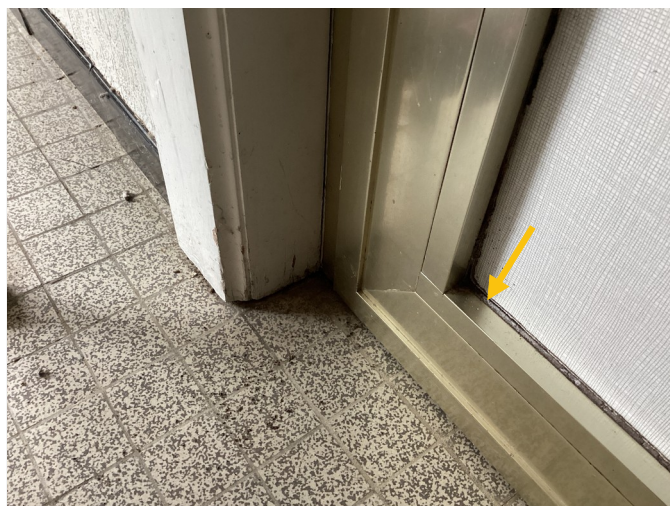
| Opmerking | De hoeveelheid betreft een schatting. Zonder destructie is het niet mogelijk om stalen te nemen. |

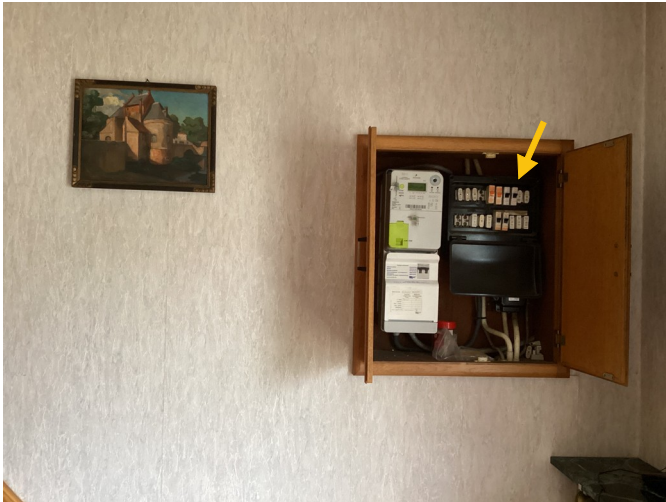
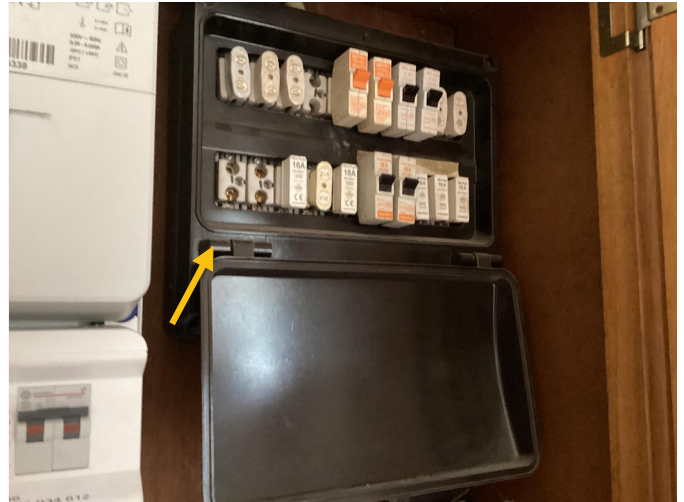
## Fiche 6: Bakeliet – Stopcontacten & schakelaars & zekeringkast (binnen)

Asbestmateriaal

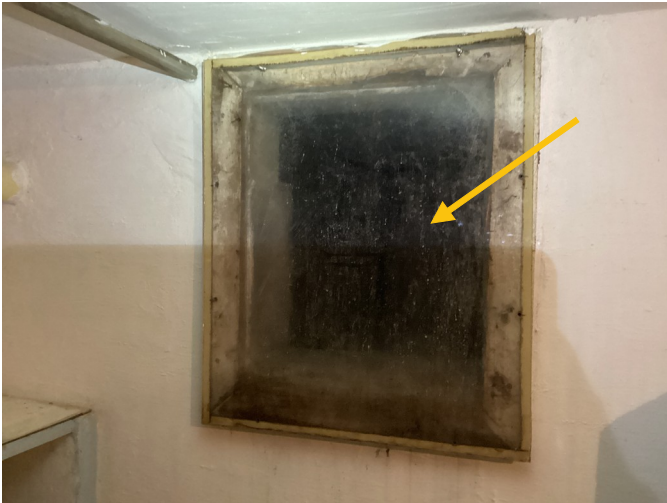
*Situeringsfoto*

| Karakterisatie | Asbest (verdacht) |
| Primaire drager | HVAC infrastructuur en uitrusting |

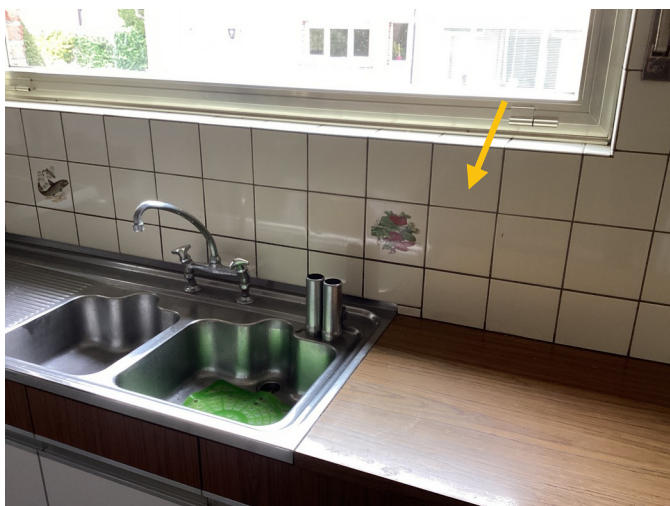
## Fiche 14: Tegellijm achter wandtegels & plinten

Advies

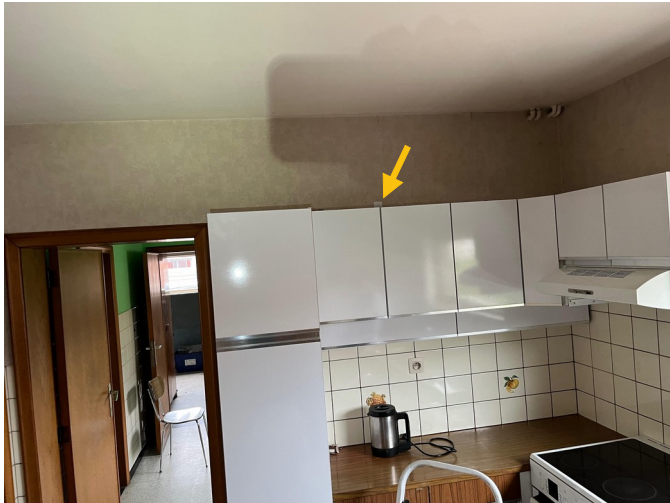
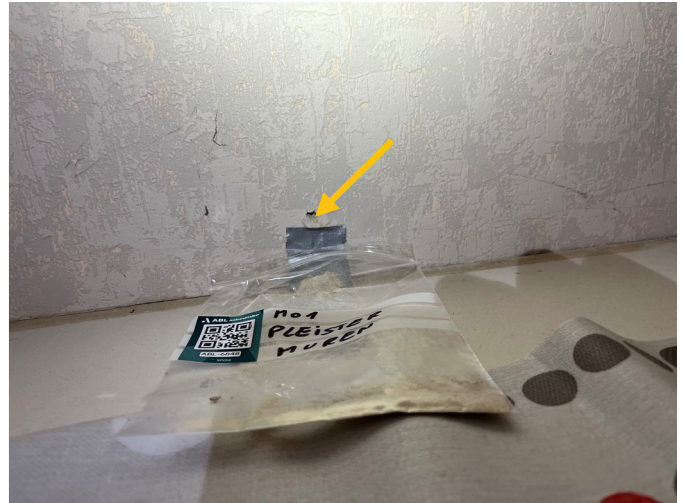
## Fiche 15: Pleisterwerk wanden

Geen asbest

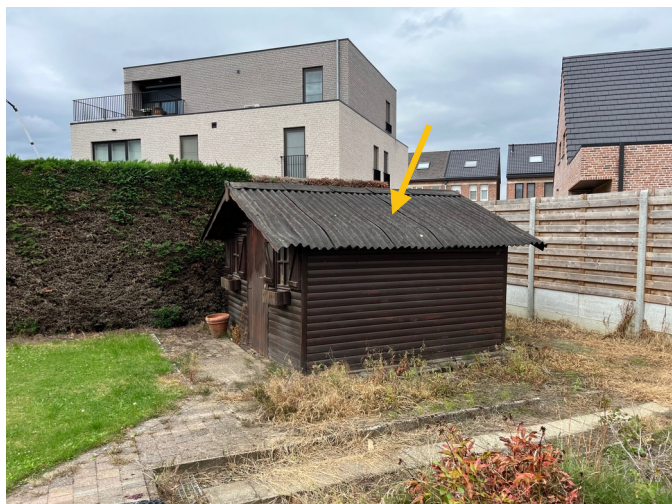
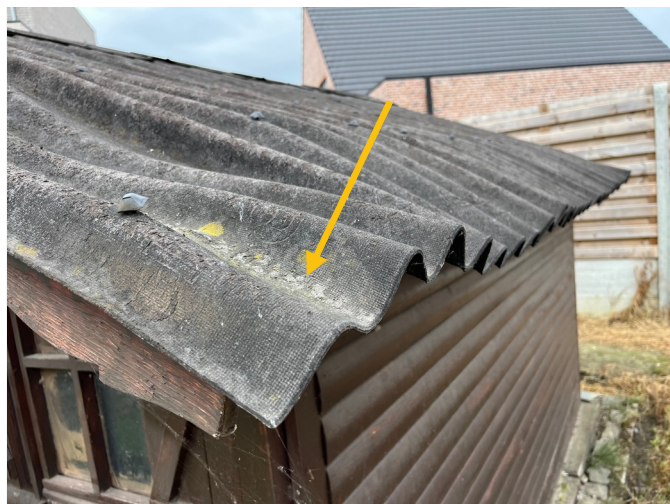
## Fiche 16: Bitumen golfplaten tuinhuis

Geen asbest

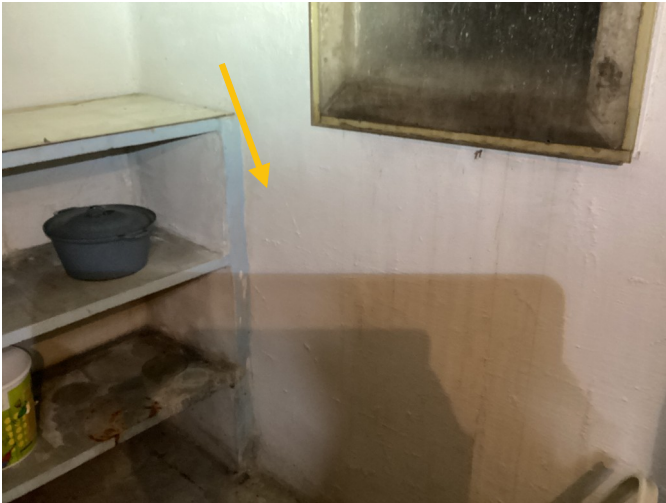
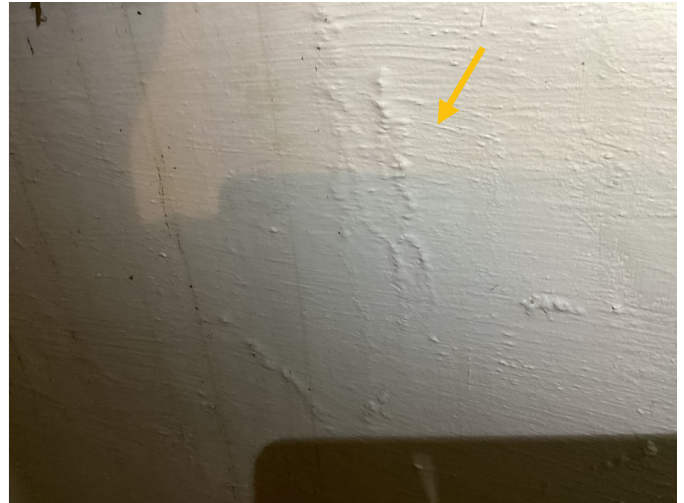
## Fiche 17: Cementering binnen

Geen asbest

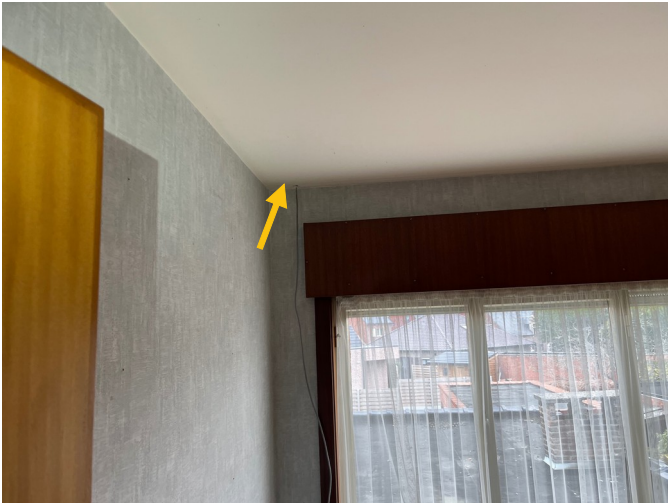
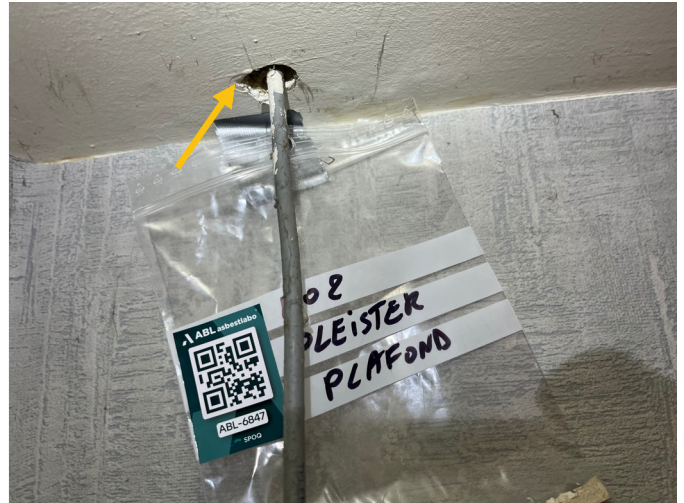
## Fiche 18: Pleisterwerk plafonds

Geen asbest

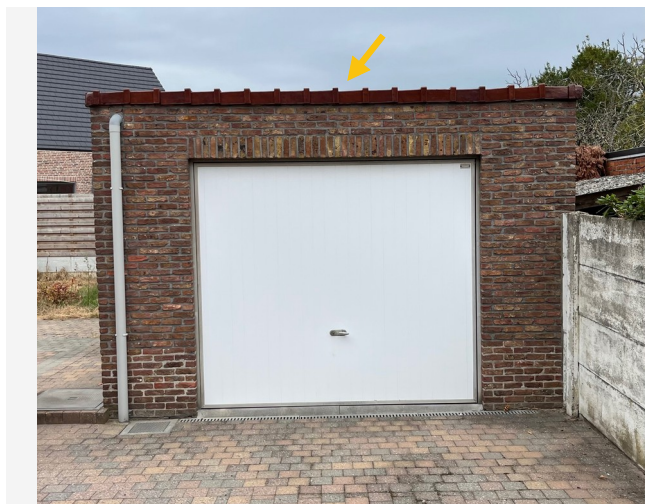
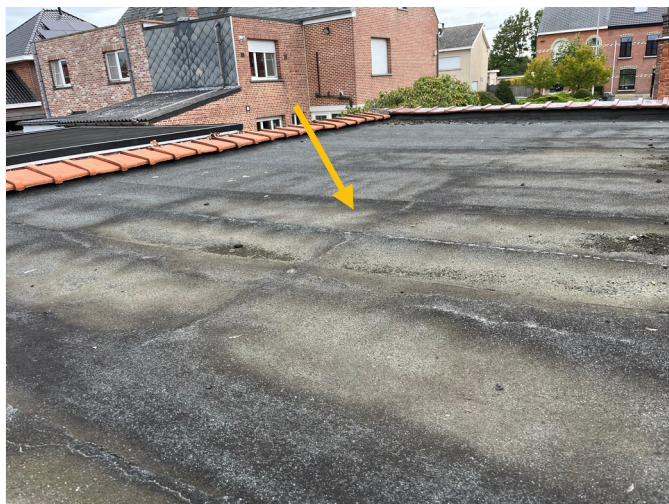
## Fiche 20: Dakbedekking - Roofing garage

Geen asbest
