# Asbestinventarisatetest

Doorsteekstraat 4, 9420 Erpe-Mere

Attestnummer : 20251014-000182.000

**Niet-asbestveilig**

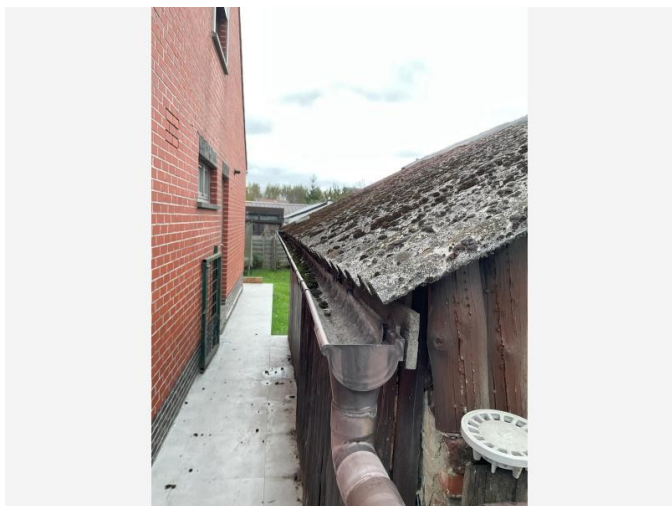
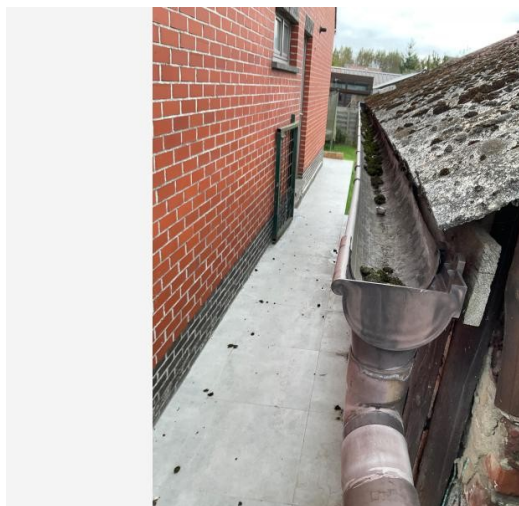
**Dringend verwijderen**

| Beschrijving | Sediment en slib in goot |
| Type afvalstof | Betreft resten (contaminatie) van verwerking of beschadiging |
| Besmette materialen | <ul style="list-style-type: none"><li>• Sediment (dakgoot, afvoerbuys, regenwaterput, ...)</li></ul> |
| Gebondenheid resten | Niet hecht |
| Hoeveelheid (gewicht - aantal) | <ul style="list-style-type: none"><li>• 20,00 kg - 1 stuk</li></ul> |

- Verwijder het asbestafval.
- Voer bijkomende staalname(s) uit.

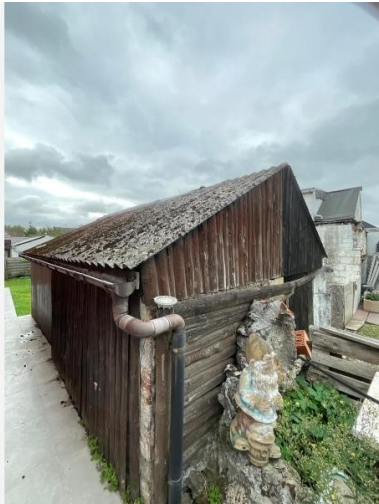
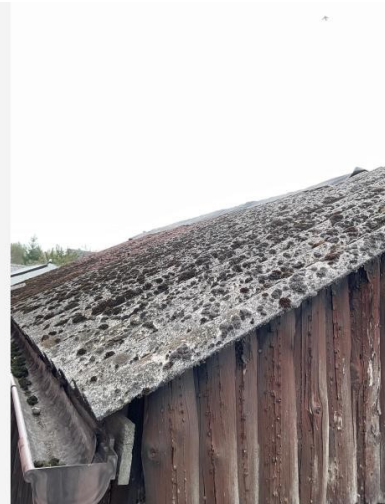
**Dringend verwijderen**

| Eindbeoordeling materiaalrisico | Hoog materiaalrisico en/of hoge kans op vezelvrijgave |

| Asbestsoort (vezeltype) | Crocidoliet aanwezig |
| Toestand van het materiaal | Matig beschadigd, matig verweerd |

| Beschrijving | golfplaten dak |
| Asbestmateriaal | Dak- en gevelbekleding - Golfplaat |
| Hoeveelheid (oppervlakte - aantal) | • 30,00 m <sup>2</sup> - 1 stuk |

- Zorg voor een veilig beheer. Vermijd het beschadigen van het asbestmateriaal. Controleer de toestand jaarlijks op wijzigingen.
- Hemelwater dat afspoelt van asbestcement daken of gevels kan asbestdeeltjes bevatten. Gebruik het enkel voor gesloten circuits (bv. spoelen toiletten). Reinig na het vervangen van het dak of de gevel de dakgoten en regenwaterput of -ton om asbesthoudend sediment of slib te verwijderen
- Voer bijkomende staalname(s) uit.

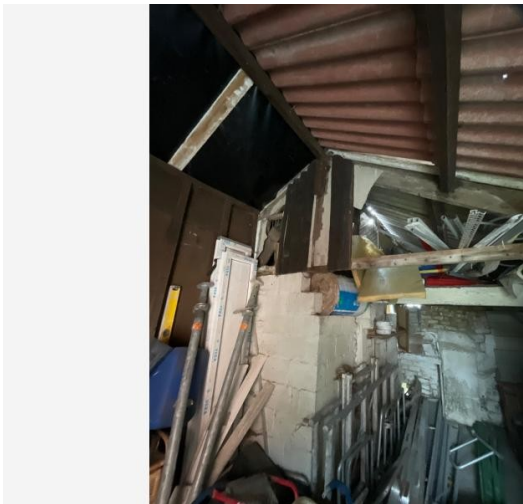
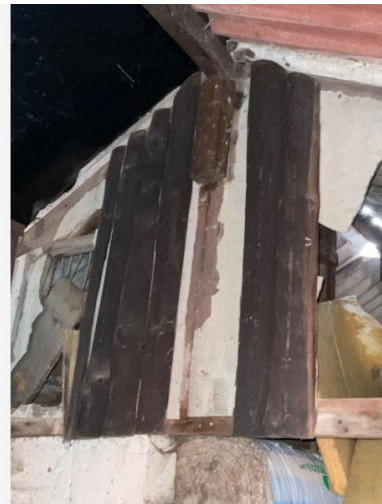
**Dringend verwijderen**

| Eindbeoordeling materiaalrisico | Hoog materiaalrisico en/of hoge kans op vezelvrijgave |

| Asbestsoort (vezeltype) | Crocidoliet aanwezig |
| Toestand van het materiaal | Zwaar beschadigd, zwaar verweerd |

| Beschrijving | Wandbekleding in Menuiserite |
| Asbestmateriaal | Plaat, paneel, tablet - Type Menuiserite |
| Hoeveelheid (oppervlakte - dikte - aantal) | • 3,00 m <sup>2</sup> - 1,00 cm - 1 stuk |

- Verwijder dit asbestmateriaal zo snel mogelijk. Volg de toestand goed op.
- Voer bijkomende staalname(s) uit.

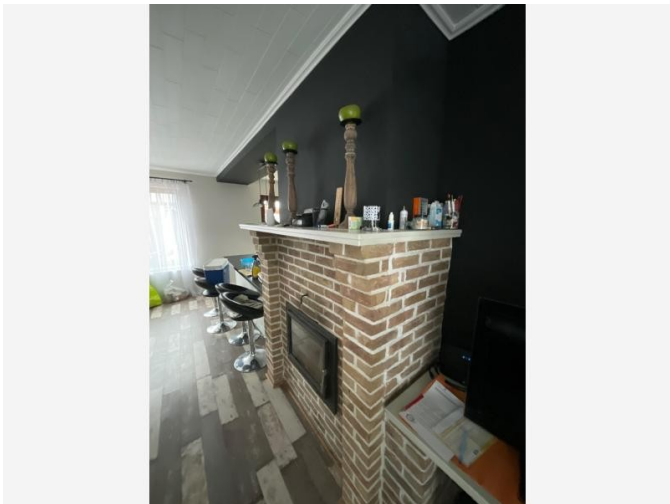
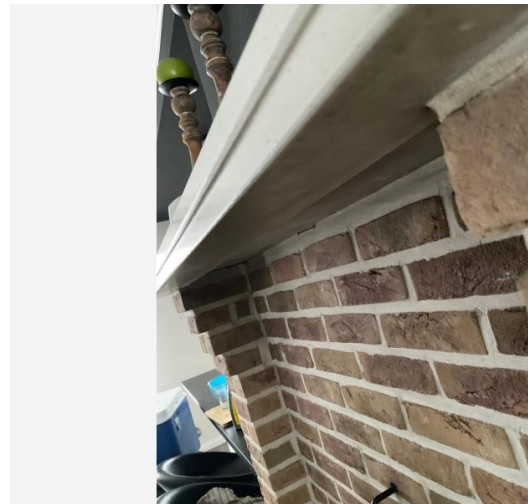
Zorgvuldig beheren

| Eindbeoordeling materiaalrisico | Laag materiaalrisico en/of verlaagde kans op vezelvrijgave |

| Asbestsoort (vezeltype) | Alleen chrysotiel |
| Toestand van het materiaal | Licht beschadigd, licht verweerd. Intact calciumsilicaatmateriaal of categorie III 'gebondenheid' |

| Beschrijving | Schouwbekleding in massal |
| Asbestmateriaal | Plaat, paneel, tablet - Type Massal |

- Zorg voor een veilig beheer. Vermijd het beschadigen van het asbestmateriaal. Controleer de toestand jaarlijks op wijzigingen.
- Voer bijkomende staalname(s) uit.

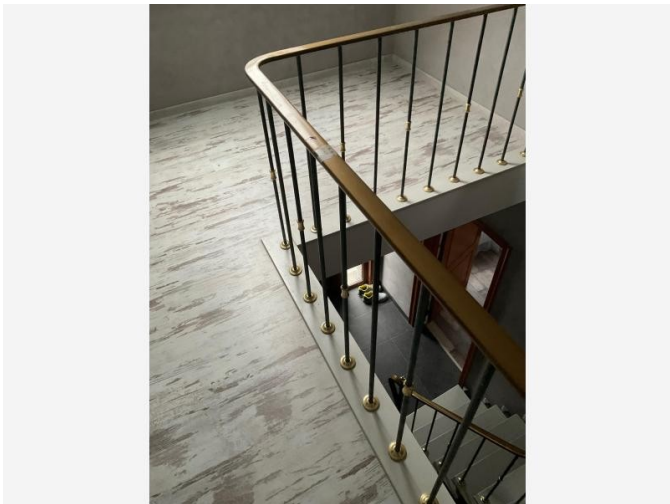
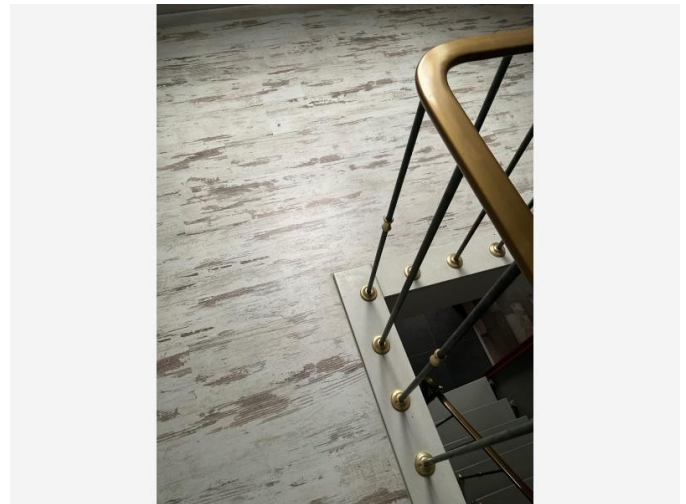
Zorgvuldig beheren

| Eindbeoordeling materiaalrisico | Laag materiaalrisico en/of verlaagde kans op vezelvrijgave |

| Asbestsoort (vezeltype) | Alleen chrysotiel |

- Zorg voor een veilig beheer. Vermijd het beschadigen van het asbestmateriaal. Controleer de toestand jaarlijks op wijzigingen.
- Voer bijkomende staalname(s) uit.

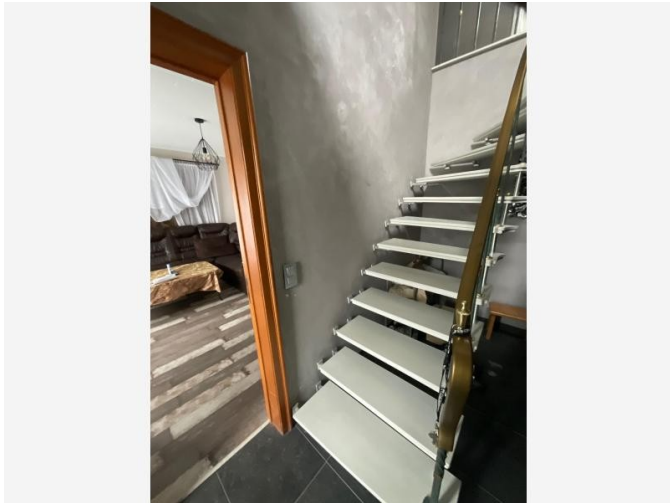
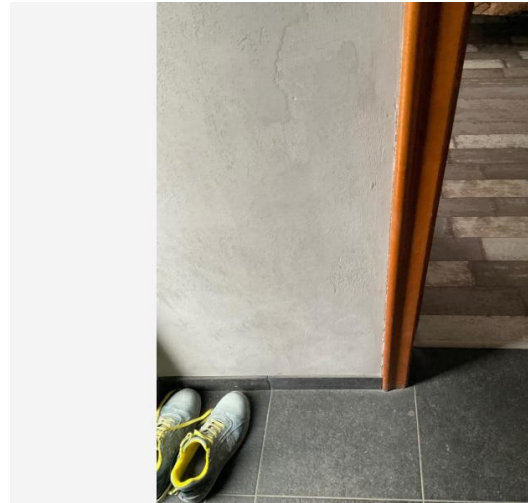
## Fiche 9: pleisterwerk wanden

Geen asbest
