# Asbestinventarisatetest

Ourthestraat 7, 2800 Mechelen

Attestnummer : 20250812-000275.000

**Niet-asbestveilig**

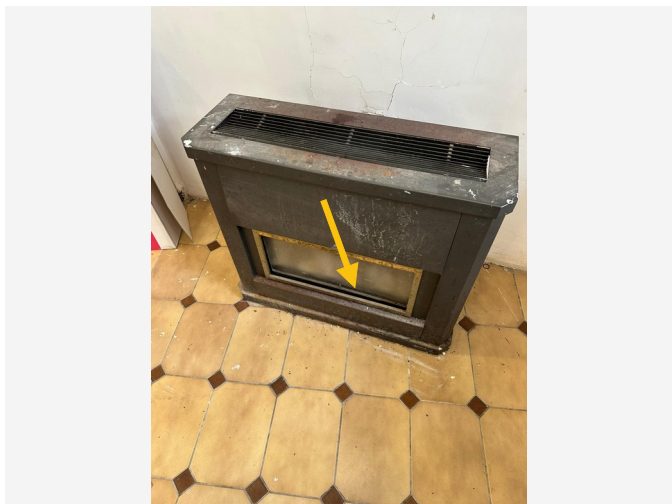
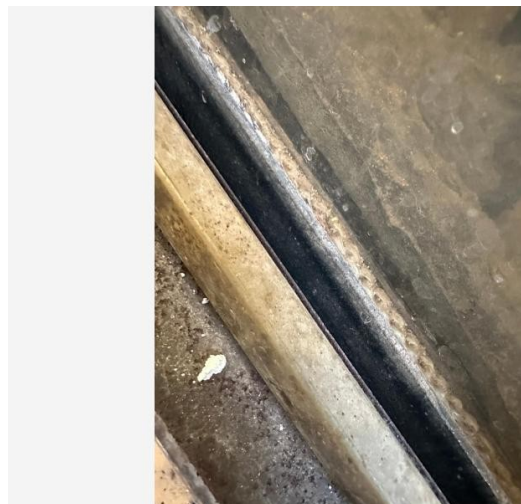
Het asbestmateriaal valt onder de mijlpaal van 2034.

| Eindbeoordeling materiaalrisico | Verhoogd materiaalrisico en/of verhoogde kans op vezelvrijgave |

| Gebondenheid | Categorie 3: niet-hechtgebonden met weinig of geen matrix |
| Asbestsoort (vezeltype) | Alleen chrysotiel |
| Asbestconcentratie | Hoog ( $\geq 50\%$ ) |
| Toestand van het materiaal | Licht beschadigd, licht verweerd. Intact calciumsilicaatmateriaal of categorie III 'gebondenheid' |

| Beschrijving | Kachelkoord |

- Verwijder dit asbestmateriaal zo snel mogelijk. Volg de toestand goed op.

- Eenvoudige handelingen: mag via doe-het-zelf of door werknemer(s) met opleidingsattest eenvoudige handelingen  
Deze toepassing kan door een aannemer die over een opleidingsattest eenvoudige handelingen beschikt of door een particulier (doe-het-zelf), verwijderd worden indien er geen verhoogd risico op vrijgave van asbestvezels (max. concentratie 0,01 vezels/cm<sup>3</sup> - CODEX Art. VI.3-54) ontstaat en de toepassing voorafgaand wordt gefixeerd/bevochtigd; de individuele elementen zonder machinale werktuigen (boormachine, slijpschijf, hogedrukreiniger,...) en zonder breken of gooien een voor een losgemaakt worden; en ten slotte dubbel en luchtdicht verpakt weggevoerd worden naar een geregistreerd asbestinzamelaar of via een erkende asbestverwijderaar. (In het recyclagepark kan je niet terecht met niet-hechtgebonden asbest)

- In de zone mogen geen derden en/of minderjarigen aanwezig zijn en moet elke betrokken persoon steeds gepaste persoonlijke beschermingsmiddelen dragen: minimaal een FFP3-mondmasker (EN 149), wegwerpoverall met kap (minimaal Cat III, type 5/6), wegwerphandschoenen en overschoenen of afspoelbaar schoeisel.

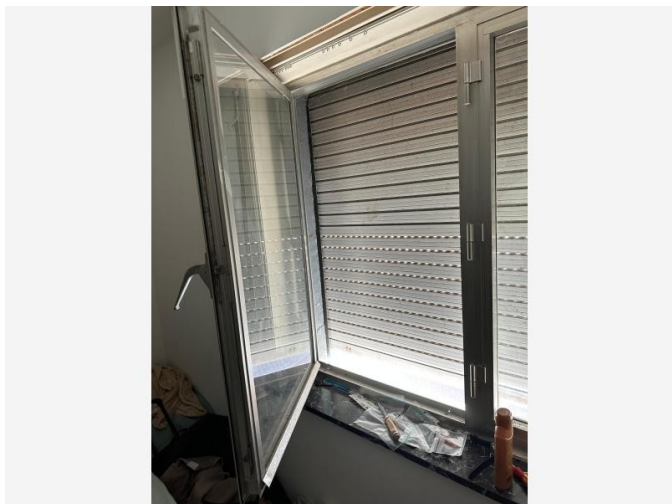
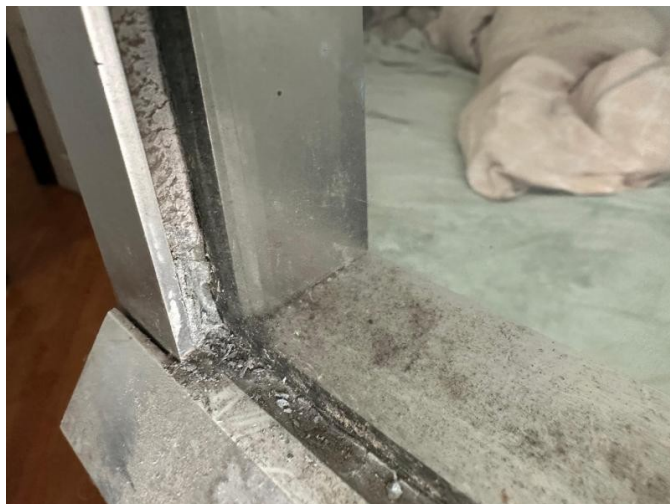
Het asbestmateriaal valt onder de mijlpaal van 2040.

| Eindbeoordeling materiaalrisico | Verhoogd materiaalrisico en/of verhoogde kans op vezelvrijgave |

| Gebondenheid | Categorie 1: hechtgebonden in oorsprong |
| Asbestconcentratie | Laag (< 50%) |
| Toestand van het materiaal | Zwaar beschadigd, zwaar verweerd |

| # | Type | Referentie | Resultaat |
|---|---|---|---|
| 2.1 | Puntmonster | PM01 Kit voordeur | Chrysotiel |

| Beschrijving | Kit ramen - (muur en glas) |

- Zorg voor een veilig beheer. Vermijd het beschadigen van het asbestmateriaal. Controleer de toestand jaarlijks op wijzigingen.
- Verwijder dit asbestmateriaal zo snel mogelijk. Volg de toestand goed op.

Deze toepassing betreft een hechtgebonden asbesttoepassing en kan door een aannemer die over een opleidingsattest eenvoudige handelingen beschikt of door een particulier (doe-het-zelf), verwijderd worden indien:

- 1) er geen verhoogd risico op vrijgave van asbestvezels ontstaat;
- 2) de toepassing voorafgaand wordt gefixeerd/bevochtigd;
- 3) de individuele elementen zonder machinale werktuigen en zonder breken of gooien een voor een losgemaakt worden;
- 4) in gesloten (dubbele, luchtdichte en transparante) verpakking weggevoerd worden naar een erkend afvalpunt (recyclagepark).

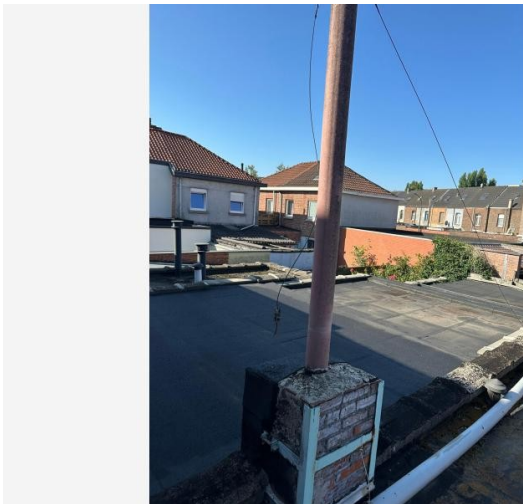
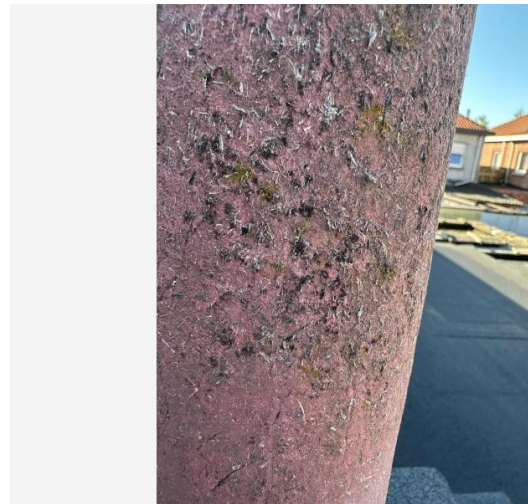
Het asbestmateriaal valt onder de mijlpaal van 2034.

| Eindbeoordeling materiaalarisico | Laag materiaalarisico en/of verlaagde kans op vezelvrijgave |

| Asbestsoort (vezeltype) | Crocidoliet aanwezig |
| Toestand van het materiaal | Onbeschadigd, niet verweerd |

| Beschrijving | Asbestcement schouw |

- Zorg voor een veilig beheer. Vermijd het beschadigen van het asbestmateriaal. Controleer de toestand jaarlijks op wijzigingen.
- Voer bijkomende staalname(s) uit.

Deze toepassing betreft een hechtgebonden asbesttoepassing, binnen, en kan door een aannemer die over een opleidingsattest eenvoudige handelingen beschikt of door een particulier (doe-het-zelf), verwijderd worden indien:

- 1) er geen verhoogd risico op vrijgave van asbestvezels ontstaat;
- 2) de toepassing voorafgaand wordt gefixeerd/bevochtigd;
- 3) de individuele elementen zonder machinale werktuigen en zonder breken of gooien een voor een losgemaakt worden;
- 4) in gesloten (dubbele, luchtdichte en transparante) verpakking weggevoerd worden naar een erkend afvalpunt (recyclagepark).

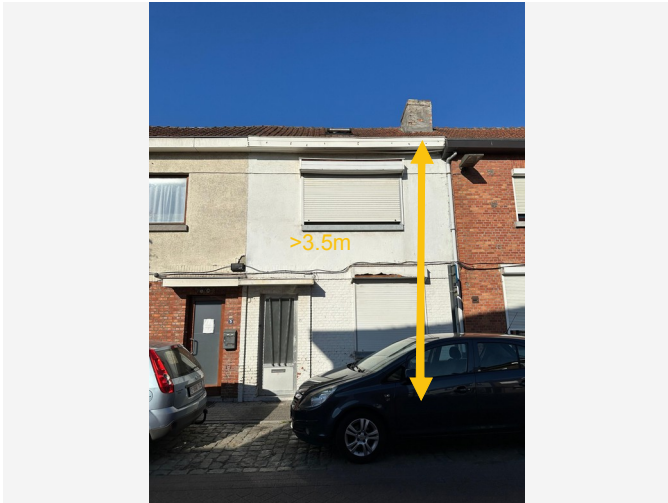
**Reden:** Het te onderzoeken materiaal situeert zich hoger dan 3,50 m te rekenen vanaf een veilige ondergrond

**Uitleg van de asbestdeskundige:** Er konden, tijdens de rondgang door de TCR (=toegankelijke constructie met risicobouwjaar), geen vaststellingen gedaan worden in de schouw:

1) Er kunnen geen vaststelling gedaan worden in de schouw, daar het materiaal zich hoger dan 3,50 m te rekenen vanaf een veilige ondergrond situeert.

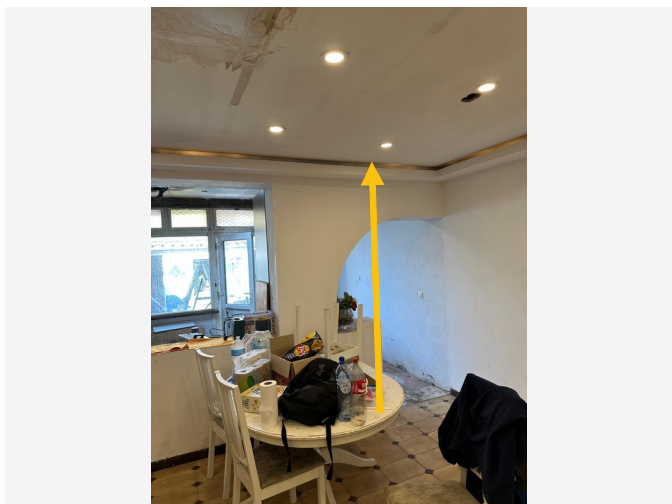
Het plafond werd afgewerkt met een vals plafond in gyprocplaten. Er werd geen nader onderzoek gedaan naar mogelijks achterliggende asbestverdachte materialen (bv. pleisterwerk) daar deze buiten de scope van huidig, niet-destructief, asbestattest valt.

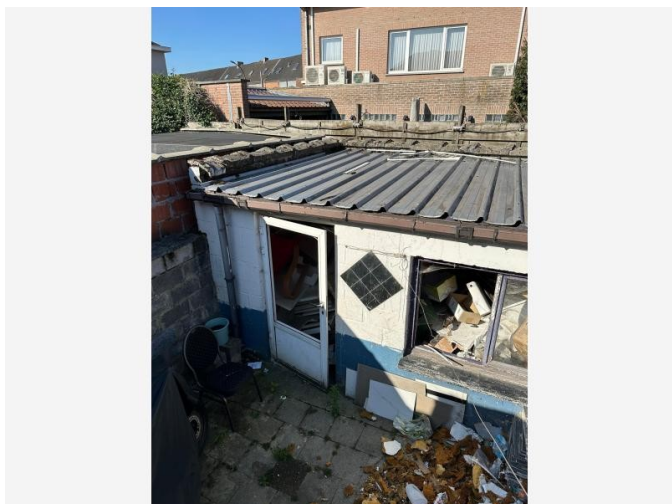
Geen waarneembare asbestverdachte materialen aangetroffen.

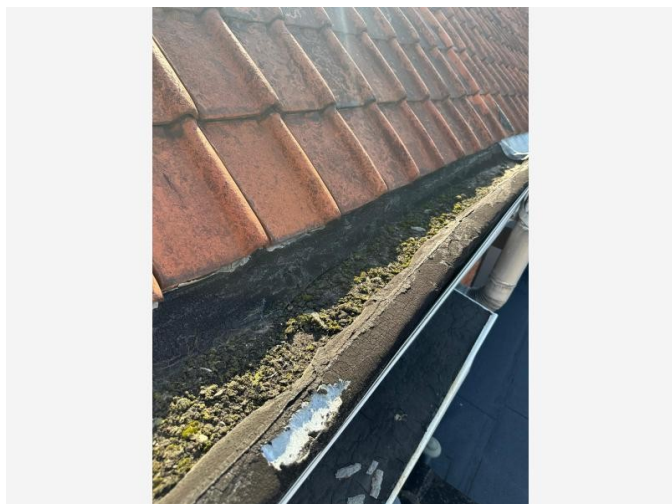
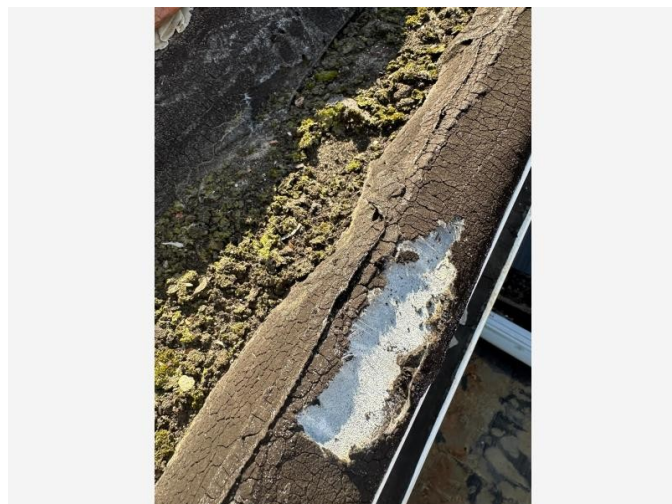
## Fiche 8: Roofing dakgoot

Geen asbest

| # | Type | Referentie | Resultaat |
|---|---|---|---|
| 8.1 | Puntmonster | PM02 Roofing dakgoot | Geen asbest |

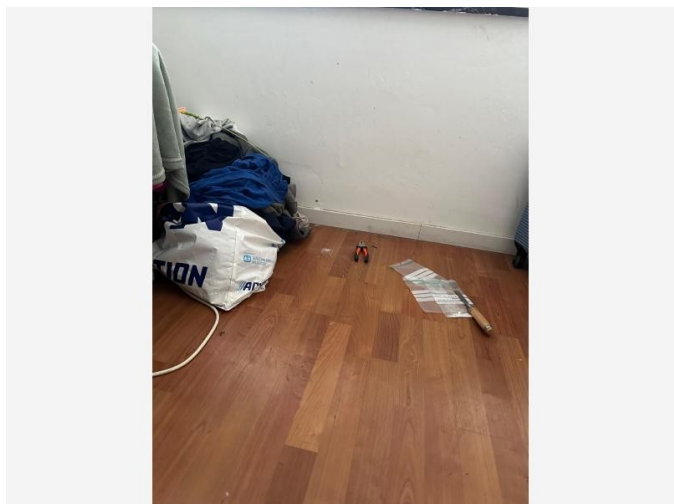
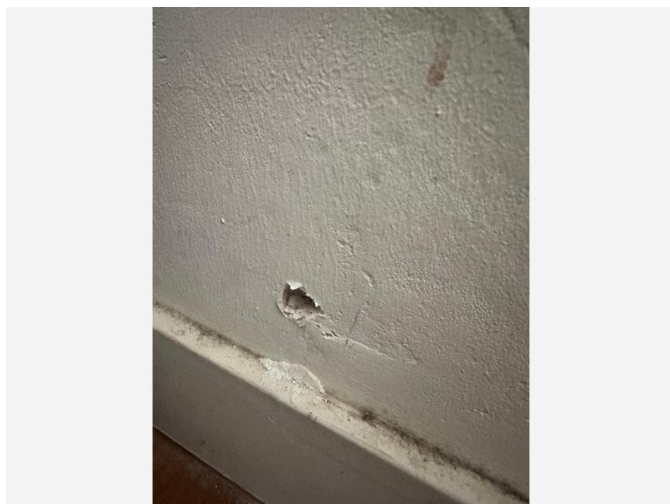
## Fiche 9: Pleisterwerk wanden

Geen asbest

| # | Type | Referentie | Resultaat |
|---|---|---|---|
| 9.1 | Mengmonster | MM01 - pleisterwerk wanden | Geen asbest |
