# Asbestinventarisatetest

Brambroek 17, 9500 Geraardsbergen

Attestnummer : 20251001-000389.000

**Niet-asbestveilig**

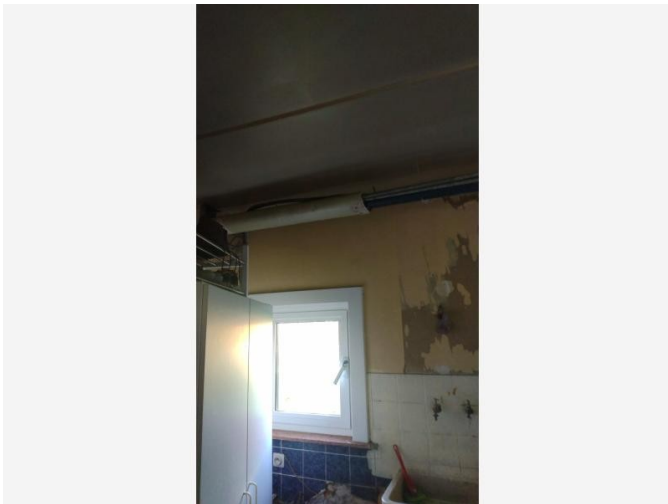
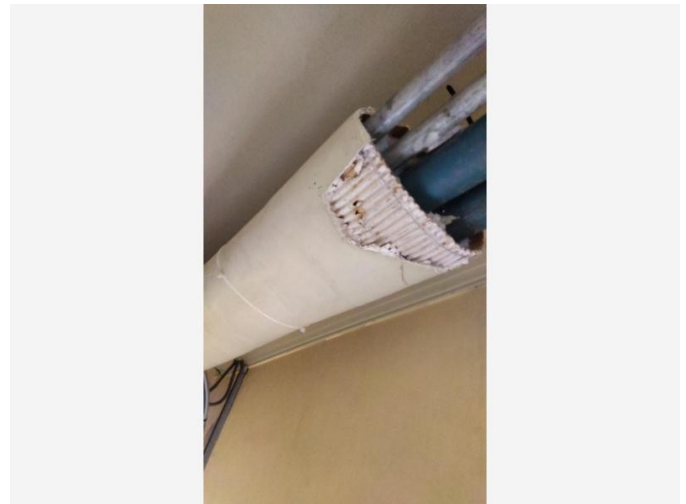
Het asbestmateriaal valt onder de mijlpaal van 2034.

**Dringend verwijderen**

| Eindbeoordeling materiaalrisico | Hoog materiaalrisico en/of hoge kans op vezelvrijgave |

| Gebondenheid | Categorie 2: niet-hechtgebonden met matrix |
| Asbestsoort (vezeltype) | Crocidoliet aanwezig |
| Asbestconcentratie | Hoog ( $\geq 50\%$ ) |
| Afschermingsgraad van het gehele materiaal | Geheel of deels (ook) vrij aan de binnenlucht |
| Toestand van het materiaal | Matig beschadigd, matig verweerd |

| Beschrijving | Leidingisolatie |

- Verwijder dit asbestmateriaal zo snel mogelijk. Volg de toestand goed op.
- Voer bijkomende staalname(s) uit.

- Hermetische zone (erkend asbestverwijderaar)  
Enkel door erkend asbestverwijderaar

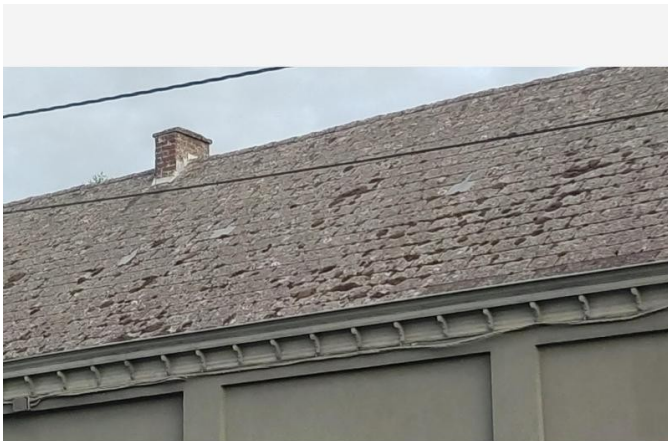
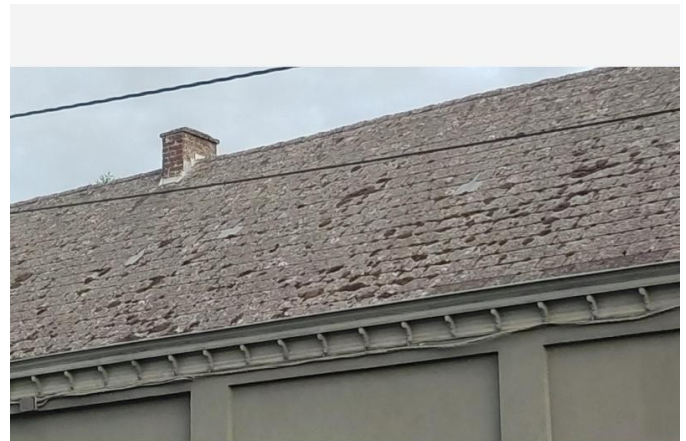
Het asbestmateriaal valt onder de mijlpaal van 2034.

**Dringend verwijderen**

| Eindbeoordeling materiaalrisico | Hoog materiaalrisico en/of hoge kans op vezelvrijgave |

| Gebondenheid | Categorie 1: hechtgebonden in oorsprong |
| Asbestsoort (vezeltype) | Crocidoliet aanwezig |
| Asbestconcentratie | Laag (< 50%) |
| Toestand van het materiaal | Matig beschadigd, matig verweerd |

| Beschrijving | Dak uit Asbestverdachte leien |

- Verwijder dit asbestmateriaal zo snel mogelijk. Volg de toestand goed op.
- Hemelwater dat afspoelt van asbestcement daken of gevels kan asbestdeeltjes bevatten. Gebruik het enkel voor gesloten circuits (bv. spoelen toiletten). Reinig na het vervangen van het dak of de gevel de dakgoten en regenwaterput of -ton om asbesthoudend sediment of slib te verwijderen
- Voer bijkomende staalname(s) uit.

- Eenvoudige handelingen: mag via doe-het-zelf of door werknemer(s) met opleidingsattest eenvoudige handelingen  
Maak het materiaal eerst nat met een fijn waternevel (niet doorweekt) of met fixeermiddel  
Verwijder het voorzichtig, zonder te breken of forceren  
Indien geschroefd, schroeven losmaken met handgereedschap (geen elektrisch gereedschap!)
- Bij beschadiging: stop meteen en contacteer een erkend asbestverwijderaar

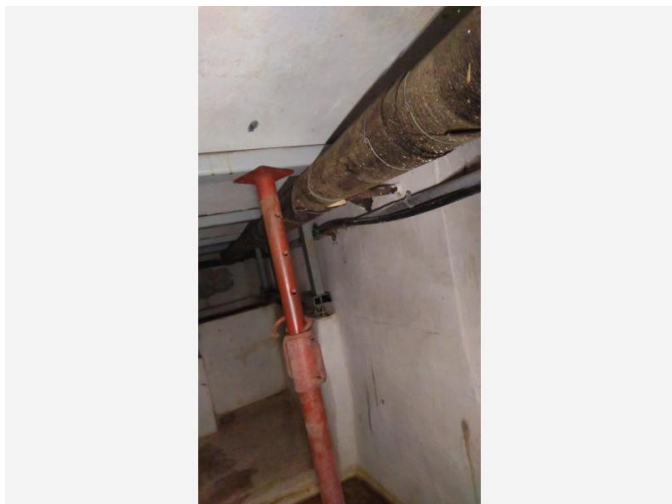
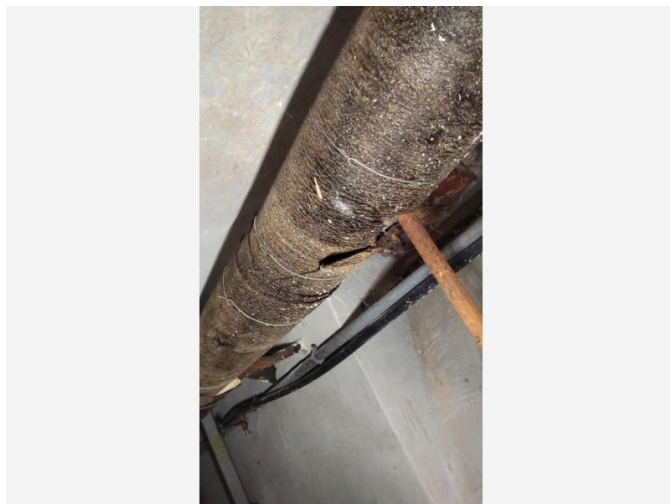
Het asbestmateriaal valt onder de mijlpaal van 2040.

Verwijderen

| Eindbeoordeling materiaalarisico | Verhoogd materiaalarisico en/of verhoogde kans op vezelvrijgave |

| Gebondenheid | Categorie 1: hechtgebonden in oorsprong |
| Asbestsoort (vezeltype) | Crocidoliet aanwezig |
| Toestand van het materiaal | Licht beschadigd, licht verweerd. Intact calciumsilicaatmateriaal of categorie III 'gebondenheid' |

| Beschrijving | Bitumen rond de leidingen |

- Zorg voor een veilig beheer. Vermijd het beschadigen van het asbestmateriaal. Controleer de toestand jaarlijks op wijzigingen.
- Voer bijkomende staalname(s) uit.

- Eenvoudige handelingen: mag via doe-het-zelf of door werknemer(s) met opleidingsattest eenvoudige handelingen  
Maak het materiaal eerst nat met een fijn waternevel (niet doorweekt) of met fixeermiddel  
Verwijder het voorzichtig, zonder te breken of forceren  
Indien geschroefd, schroeven losmaken met handgereedschap (geen elektrisch gereedschap!)
- Bij beschadiging: stop meteen en contacteer een erkend asbestverwijderaar
- Gebruik steeds een FFP3-stofmasker, wegwerpoverall met kap (Type 5) en Nitril- of rubberen wegwerphandschoenen

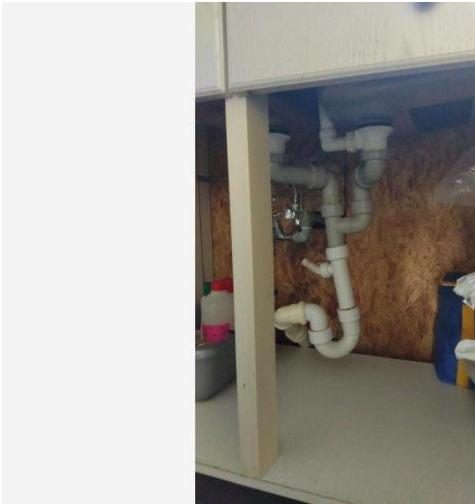
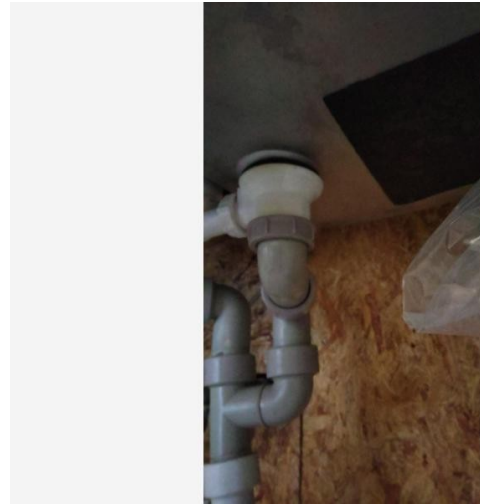
Het asbestmateriaal valt onder de mijlpaal van 2040.

Verwijderen

| Eindbeoordeling materiaalarisico | Verhoogd materiaalarisico en/of verhoogde kans op vezelvrijgave |

| Gebondenheid | Categorie 1: hechtgebonden in oorsprong |
| Asbestsoort (vezeltype) | Crocidoliet aanwezig |
| Toestand van het materiaal | Licht beschadigd, licht verweerd. Intact calciumsilicaatmateriaal of categorie III 'gebondenheid' |

| Beschrijving | antidreun |

- Verwijder dit asbestmateriaal zo snel mogelijk. Volg de toestand goed op.
- Voer bijkomende staalname(s) uit.

- Eenvoudige handelingen: mag via doe-het-zelf of door werknemer(s) met opleidingsattest eenvoudige handelingen  
Maak het materiaal eerst nat met een fijn waternevel (niet doorweekt) of met fixeermiddel  
Verwijder het voorzichtig, zonder te breken of forceren  
Indien geschroefd, schroeven losmaken met handgereedschap (geen elektrisch gereedschap!)
- Bij beschadiging: stop meteen en contacteer een erkend asbestverwijderaar
- Gebruik steeds een FFP3-stofmasker, wegwerpovertuig met kap (Type 5) en Nitril- of rubberen wegwerphandschoenen

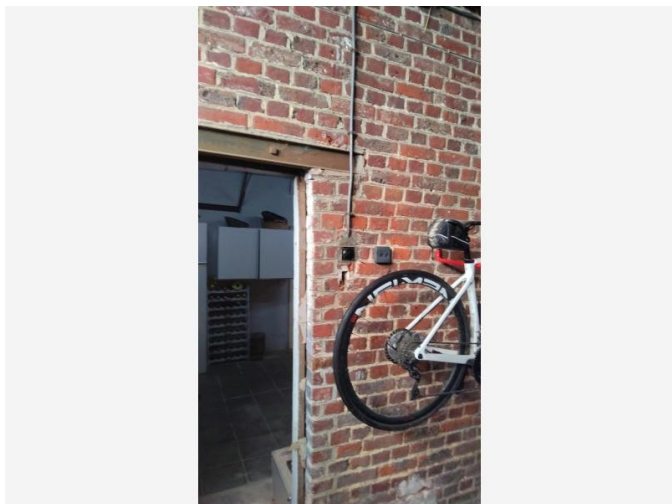
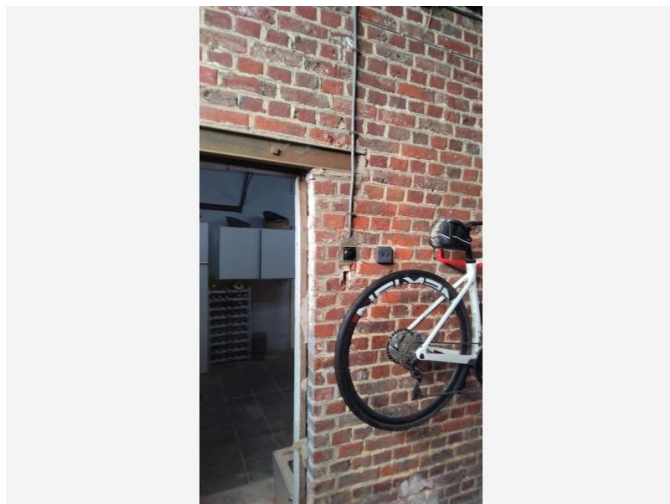
Het asbestmateriaal valt onder de mijlpaal van 2040.

Zorgvuldig beheren

| Eindbeoordeling materiaalisico | Laag materiaalisico en/of verlaagde kans op vezelvrijgave |

| Gebondenheid | Categorie 1: hechtgebonden in oorsprong |
| Asbestsoort (vezeltype) | Crocidoliet aanwezig |
| Toestand van het materiaal | Onbeschadigd, niet verweerd |

| Beschrijving | Bakeliete toepassingen |

- Zorg voor een veilig beheer. Vermijd het beschadigen van het asbestmateriaal. Controleer de toestand jaarlijks op wijzigingen.
- Voer bijkomende staalname(s) uit.

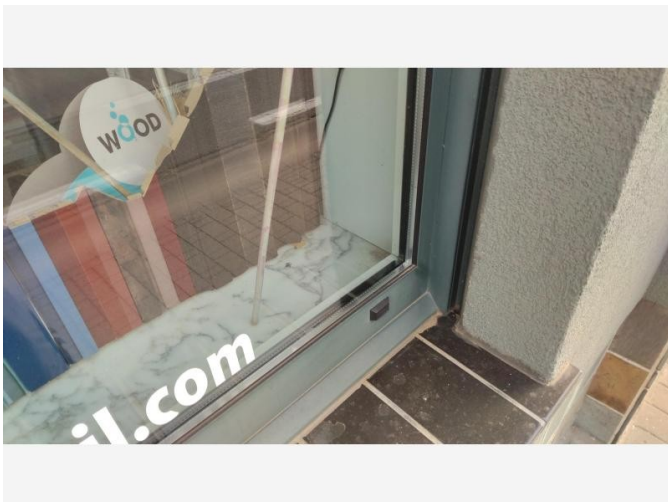
## Fiche 8: Kitramen (tussen glas en profiel)

Advies

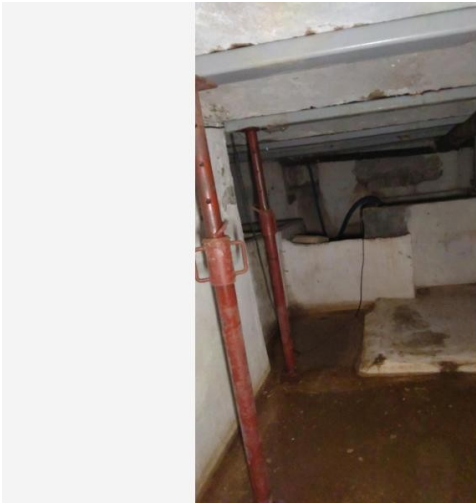
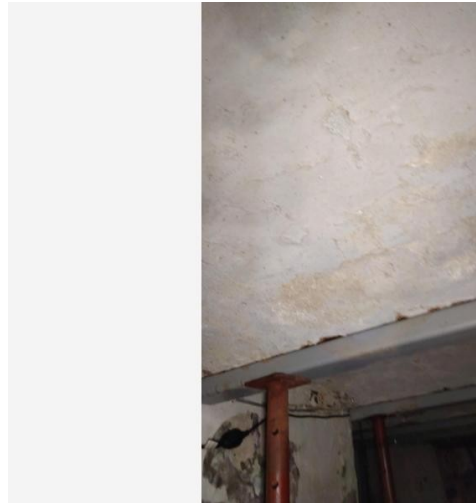
## Fiche 9: Pleisterwerk plafond

Geen asbest

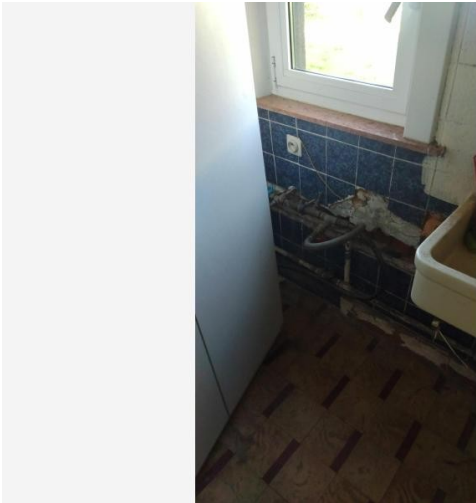
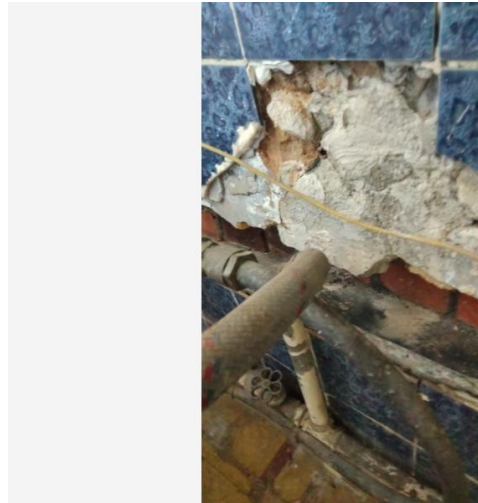
## Fiche 10: tegellijn

Geen asbest

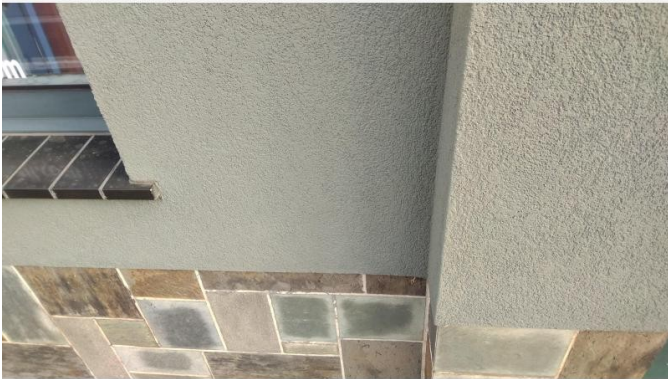
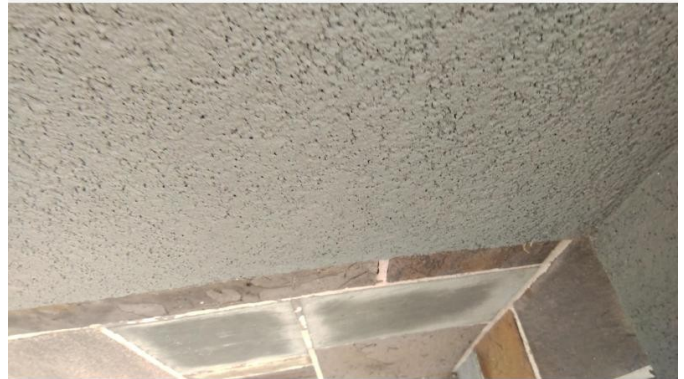
## Fiche 11: Crepi

Geen asbest

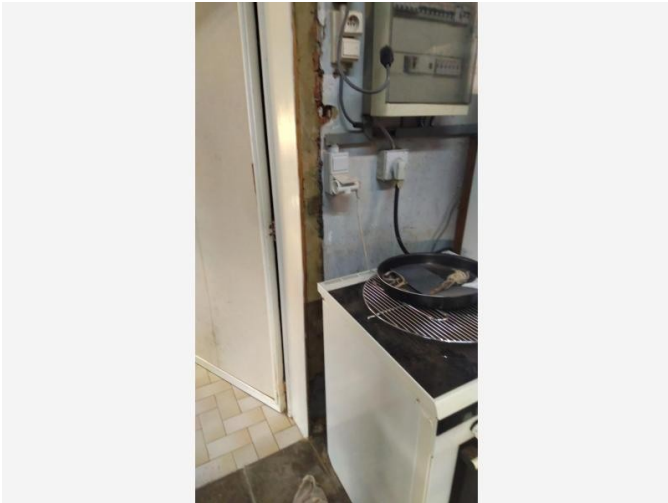
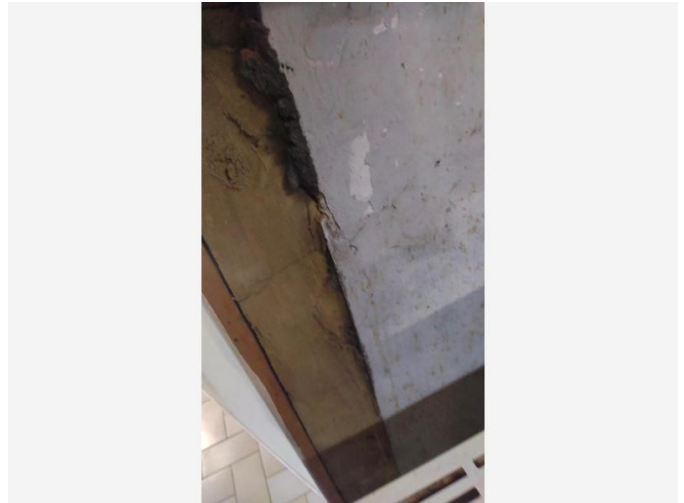
## Fiche 12: Pleisterwerk wand

Geen asbest
