# Asbestinventarisatattest

Amerikalei 132, 2000 Antwerpen  
Gemeenschappelijke delen

Attestnummer : 20251015-000360.000

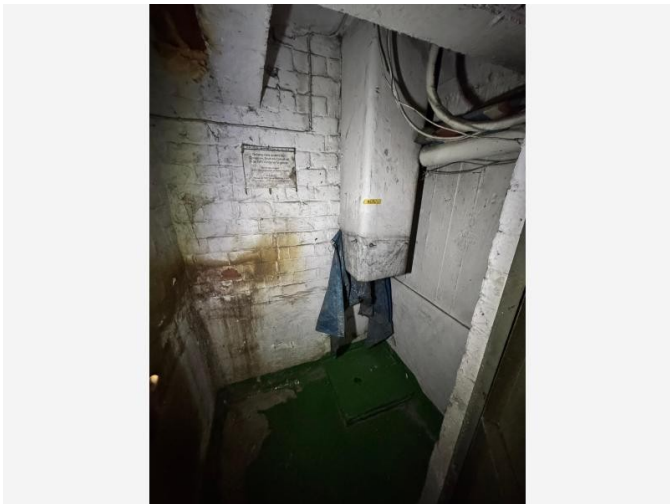
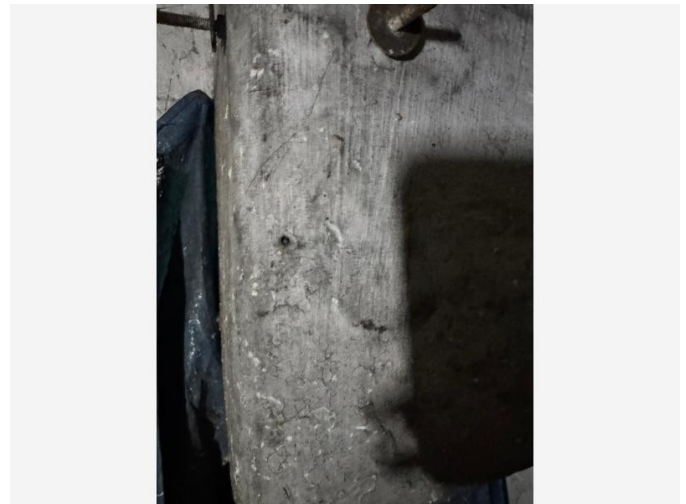
Het asbestmateriaal valt onder de mijlpaal van 2040.

| Eindbeoordeling materiaalrisico | Verhoogd materiaalrisico en/of verhoogde kans op vezelvrijgave |

| Asbestsoort (vezeltype) | Crocidoliet aanwezig |
| Toestand van het materiaal | Licht beschadigd, licht verweerd. Intact calciumsilicaatmateriaal of categorie III 'gebondenheid' |

| Beschrijving | Vuilschacht |

- Zorg voor een veilig beheer. Vermijd het beschadigen van het asbestmateriaal. Controleer de toestand jaarlijks op wijzigingen.
- Sluit de ruimte luchtdicht af en vermijd het betreden van de ruimte.
- Voer bijkomende staalname(s) uit.

- Eenvoudige handelingen: enkel door erkend asbestverwijderaar  
Verwijdering:

Deze schacht loopt over verschillende verdiepen, dit vereist specifieke bijkomende maatregelen en voldoende expertise om deze buis correct te verwijderen zonder de buis stuk te maken. Bij het verwijderen kan stof voorkomen. Verder is het zo dat een vuilschacht verplicht afgesloten dient te zijn sinds enkele jaren gezien deze niet gebruikt mag worden. Dit lokaal dient dan ook op slot gedaan te worden.

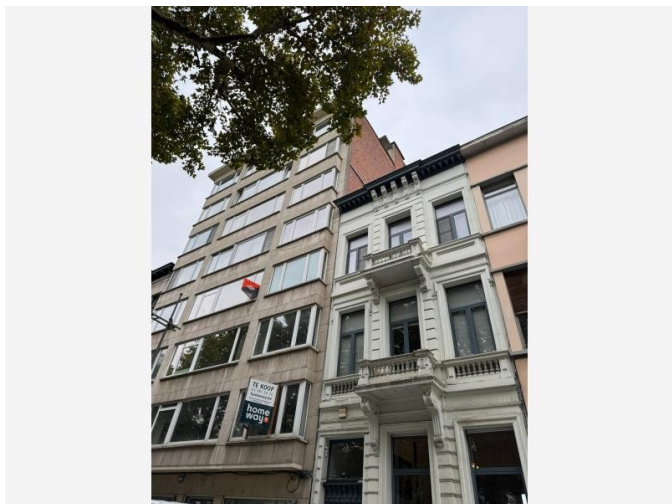
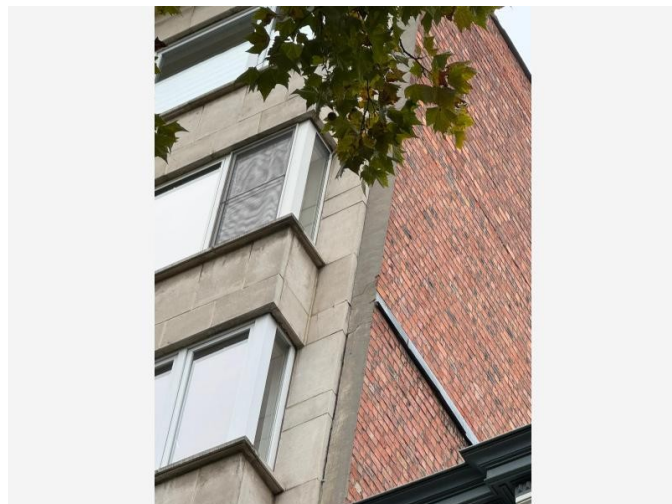
Het asbestmateriaal valt onder de mijlpaal van 2034.

| Eindbeoordeling materiaalrisico | Verhoogd materiaalrisico en/of verhoogde kans op vezelvrijgave |

| Gebondenheid | Categorie 2: niet-hechtgebonden met matrix |
| Asbestsoort (vezeltype) | Crocidoliet aanwezig |
| Toestand van het materiaal | Licht beschadigd, licht verweerd. Intact calciumsilicaatmateriaal of categorie III 'gebondenheid' |

| Beschrijving | Crepi |

- Zorg voor een veilig beheer. Vermijd het beschadigen van het asbestmateriaal. Controleer de toestand jaarlijks op wijzigingen.
- Voer bijkomende staalname(s) uit.

- Hermetische zone (erkend asbestverwijderaar)  
Extra staalname aangeraden (dit gebeurt best vanop een privaat terras). Indien dit positief is kan de verwijdering best met een erkend verwijderaar worden afgestemd, dit ook naar bereikbaarheid van het materiaal toe.

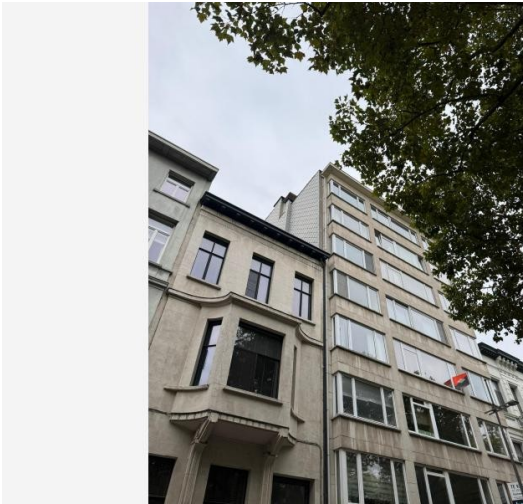
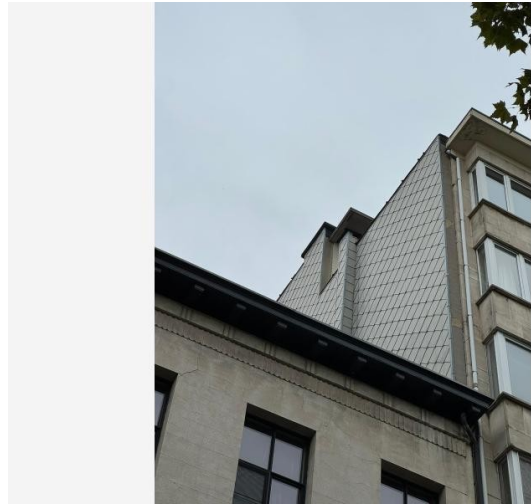
Het asbestmateriaal valt onder de mijlpaal van 2034.

| Eindbeoordeling materiaalrisico | Laag materiaalrisico en/of verlaagde kans op vezelvrijgave |

| Asbestsoort (vezeltype) | Crocidoliet aanwezig |
| Toestand van het materiaal | Licht beschadigd, licht verweerd. Intact calciumsilicaatmateriaal of categorie III 'gebondenheid' |

| Beschrijving | Leien zijgevel |

- Zorg voor een veilig beheer. Vermijd het beschadigen van het asbestmateriaal. Controleer de toestand jaarlijks op wijzigingen.
- Voer bijkomende staalname(s) uit.

- Eenvoudige handelingen: mag via doe-het-zelf of door werknemer(s) met opleidingsattest eenvoudige handelingen  
Extra staalname aangeraden. Indien dit verwijderd wordt best een firma met opleidingsattest eenvoudige handelingen contacteren. Dit gezien deze niet eenvoudig te bereiken zijn. Bij verwijdering zeker de leien niet laten breken, en de verwijderaars dienen ook de nodige PBM's te voorzien.

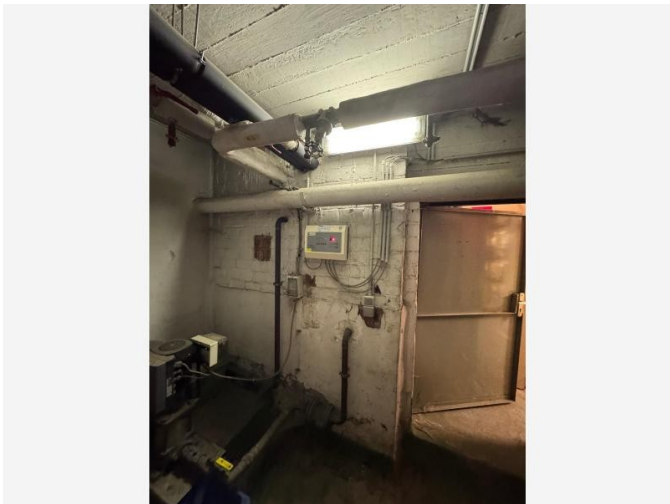
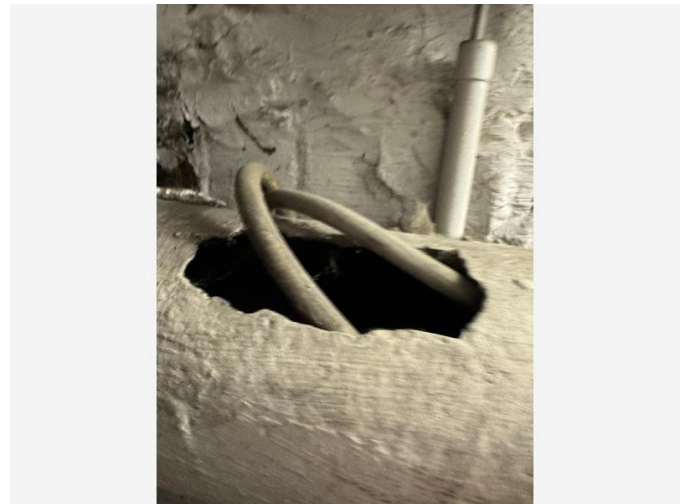
Verwijderen

| Opmerking | Er kan een lichte afwijking zijn van de opgemeten toepassing. Dit gezien er ook wellicht nog buizen door de privatieve kelders lopen. |

- Eenvoudige handelingen: enkel door erkend asbestverwijderaar  
Er werd geen staal genomen van het materiaal, dit met kans op verdere schade. Er werd in het verleden ook reeds een onderzoek uitgevoerd in het kader van een asbestinventaris waarbij deze buis asbesthoudend bleek te zijn volgens de syndicus.

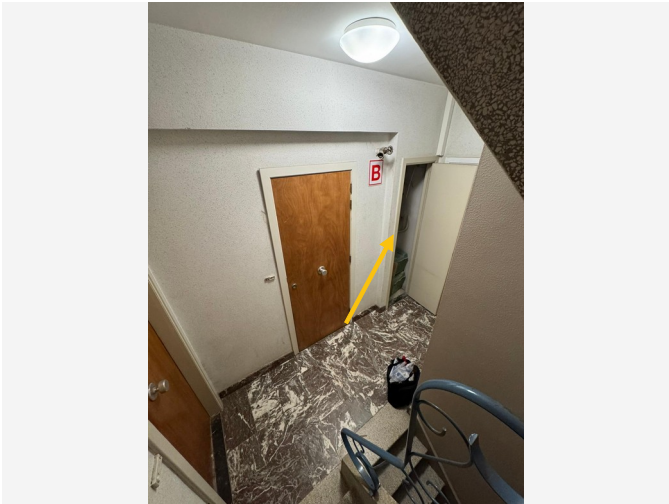
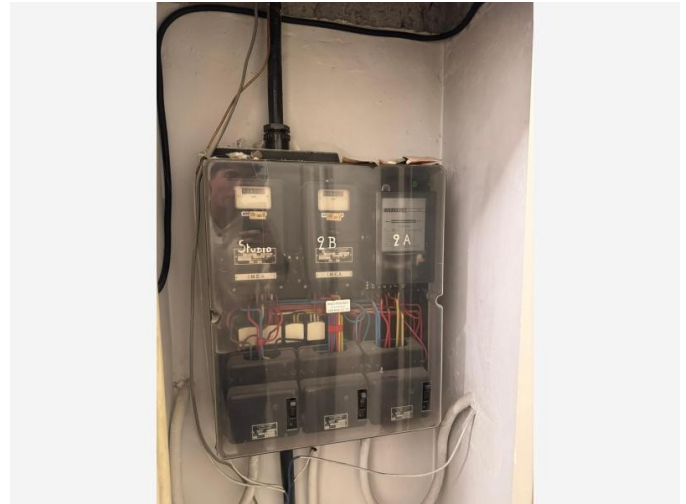
| Opmerking | Als deskundigen hebben wij vastgesteld dat het materiaal daadwerkelijk bakeliet betreft en geen harde pvc. Bakeliet wordt door ons beschouwd als een asbestverdachte toepassing, aangezien het in veel gevallen asbesthoudend is. We hebben geen staalname uitgevoerd om de functionaliteit van de tellerkast niet in gevaar te brengen. |

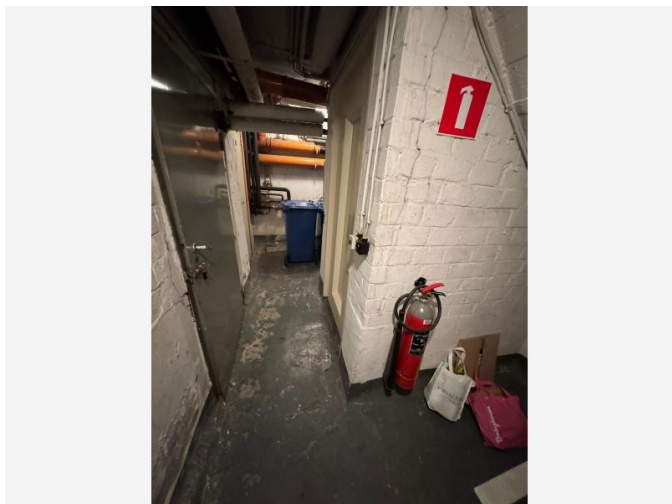
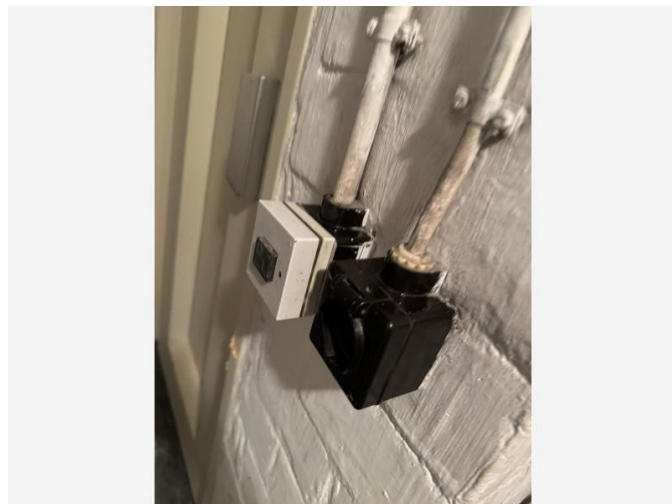
| Opmerking | Als deskundige hebben wij geverifieerd dat het materiaal inderdaad bakeliet betreft en geen harde PVC. Bakeliet wordt door ons beschouwd als een asbestverdachte toepassing, aangezien het in veel gevallen asbesthoudend is. We hebben echter geen staalname uitgevoerd om de functionaliteit van de stopcontacten niet in gevaar te brengen. |

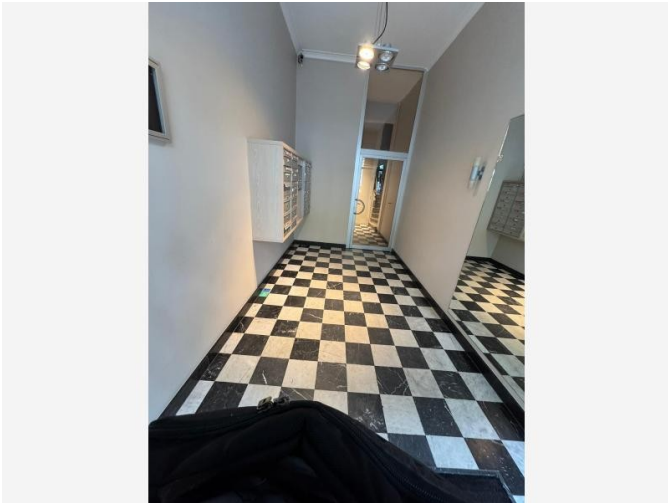
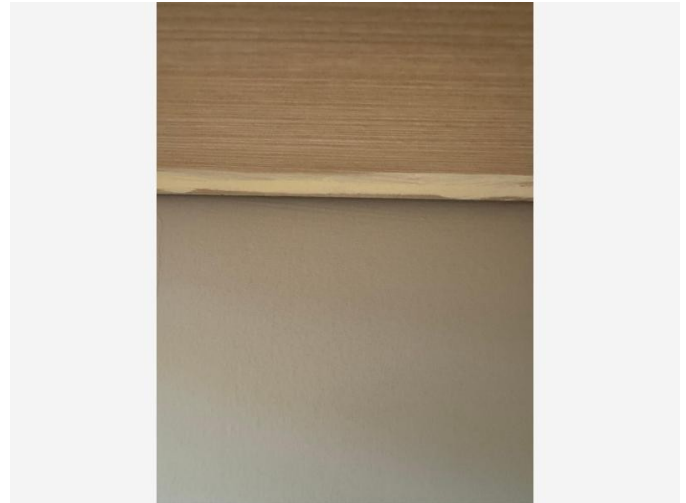
## Fiche 16: Pleisterwerk inkom

Geen asbest

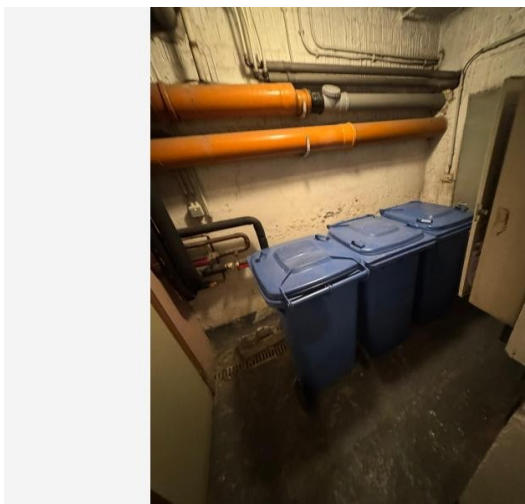
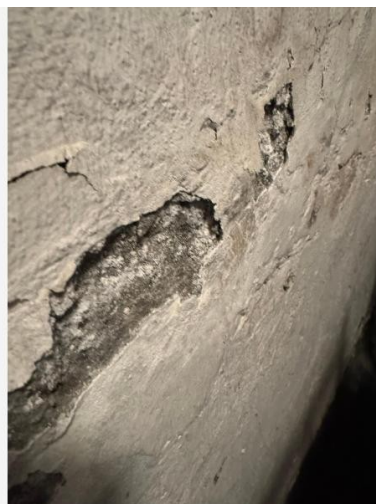
## Fiche 17: Pleisterwerk kelder

Geen asbest

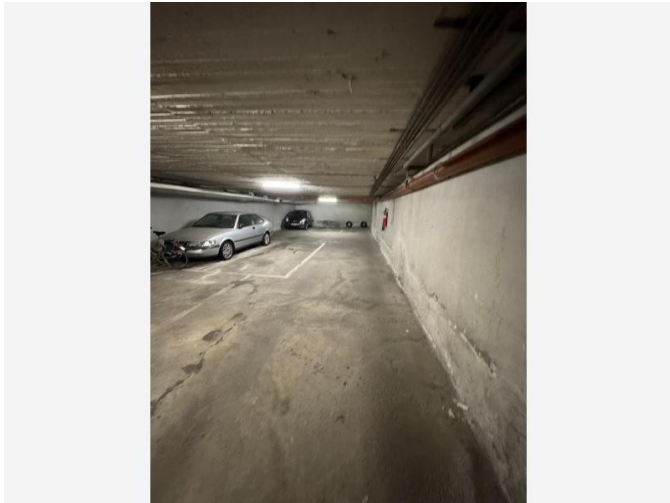
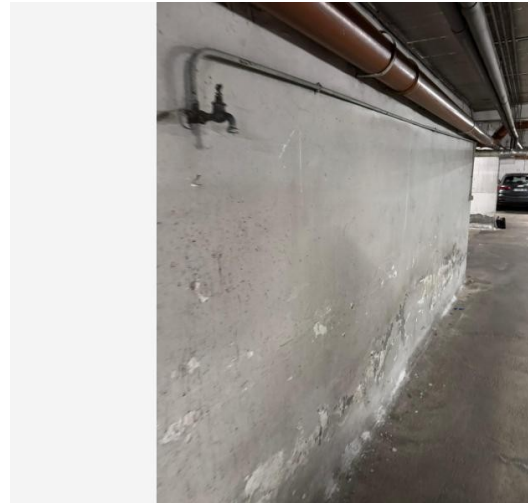
## Fiche 18: Pleisterwerk parking

Geen asbest

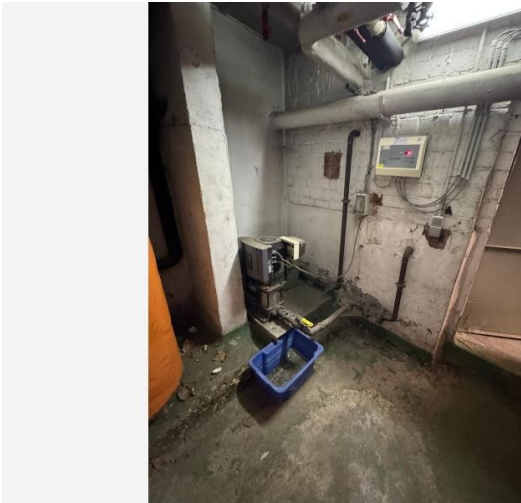
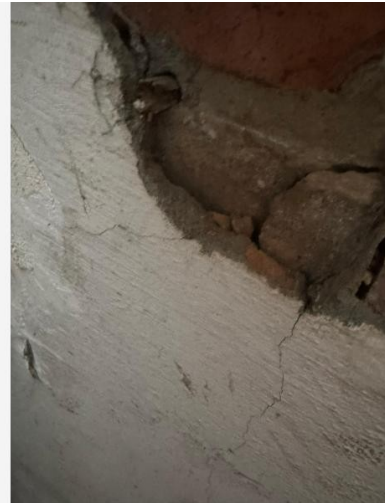
## Fiche 20: Pleisterwerk stookruimte

Geen asbest

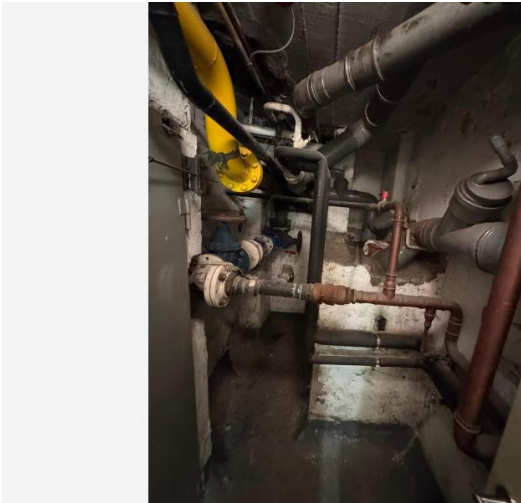
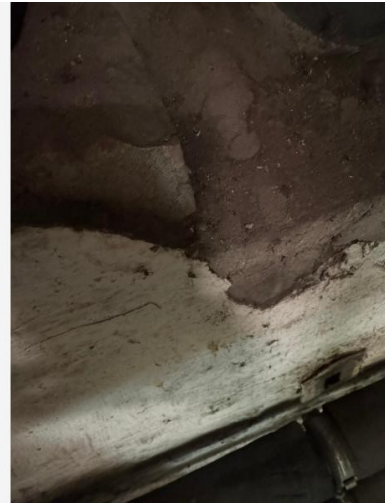
## Fiche 21: Cement kelder

Geen asbest

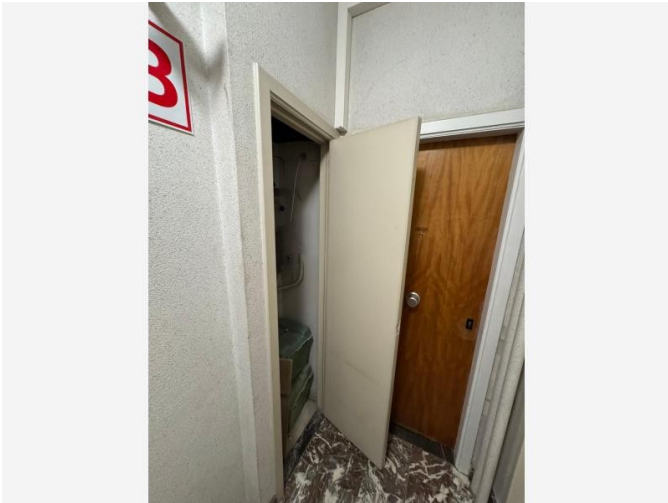
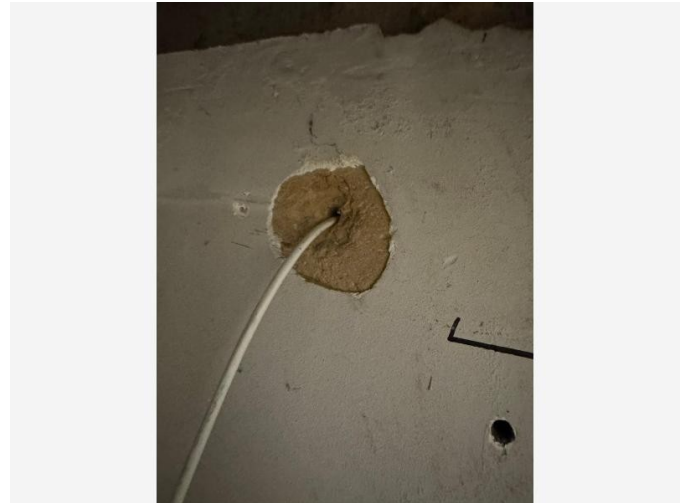
## Fiche 22: Pleisterwerk traphal

Geen asbest
