# Asbestinventarisatetest

Manhovestraat 27, 1541 Pajottegem

Attestnummer : **20250428-000296.000**

Uitgegeven op : **28.04.2025**

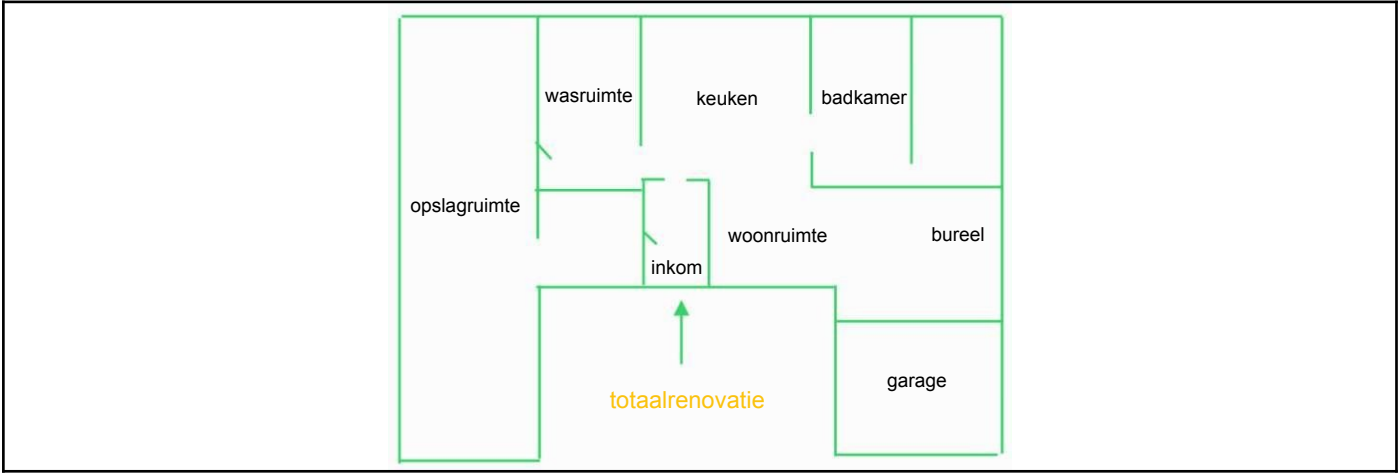
# Plan 1.1: Gelijkvloers

| Beschrijving | Type | Actie |
|---|---|---|
| 1. Volledig gerenoveerde woning | Advies | - |

Tijdens de inspectie werd vastgesteld dat de woning volledig gestript en grondig gerenoveerd werd. Op basis van de visuele inspectie, aangeleverde documenten en beschikbare informatie op het moment van de rondgang, zijn er geen aanwijzingen gevonden voor de aanwezigheid van asbesthoudende materialen.

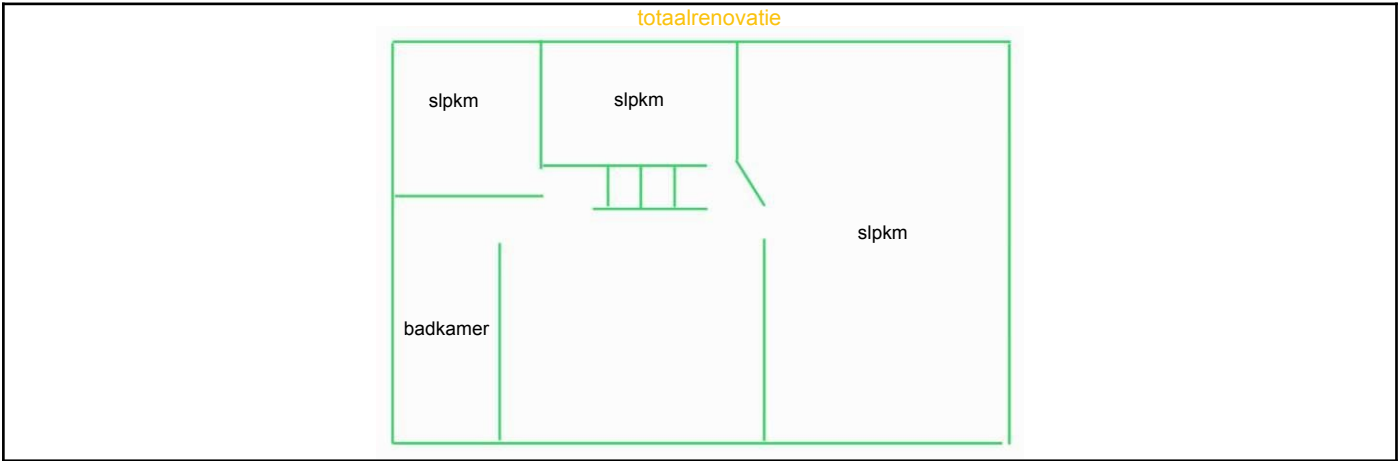
# Plan 1.2: Verdiep

| Beschrijving | Type | Actie |
|---|---|---|
| 1. Volledig gerenoveerde woning | Advies | - |

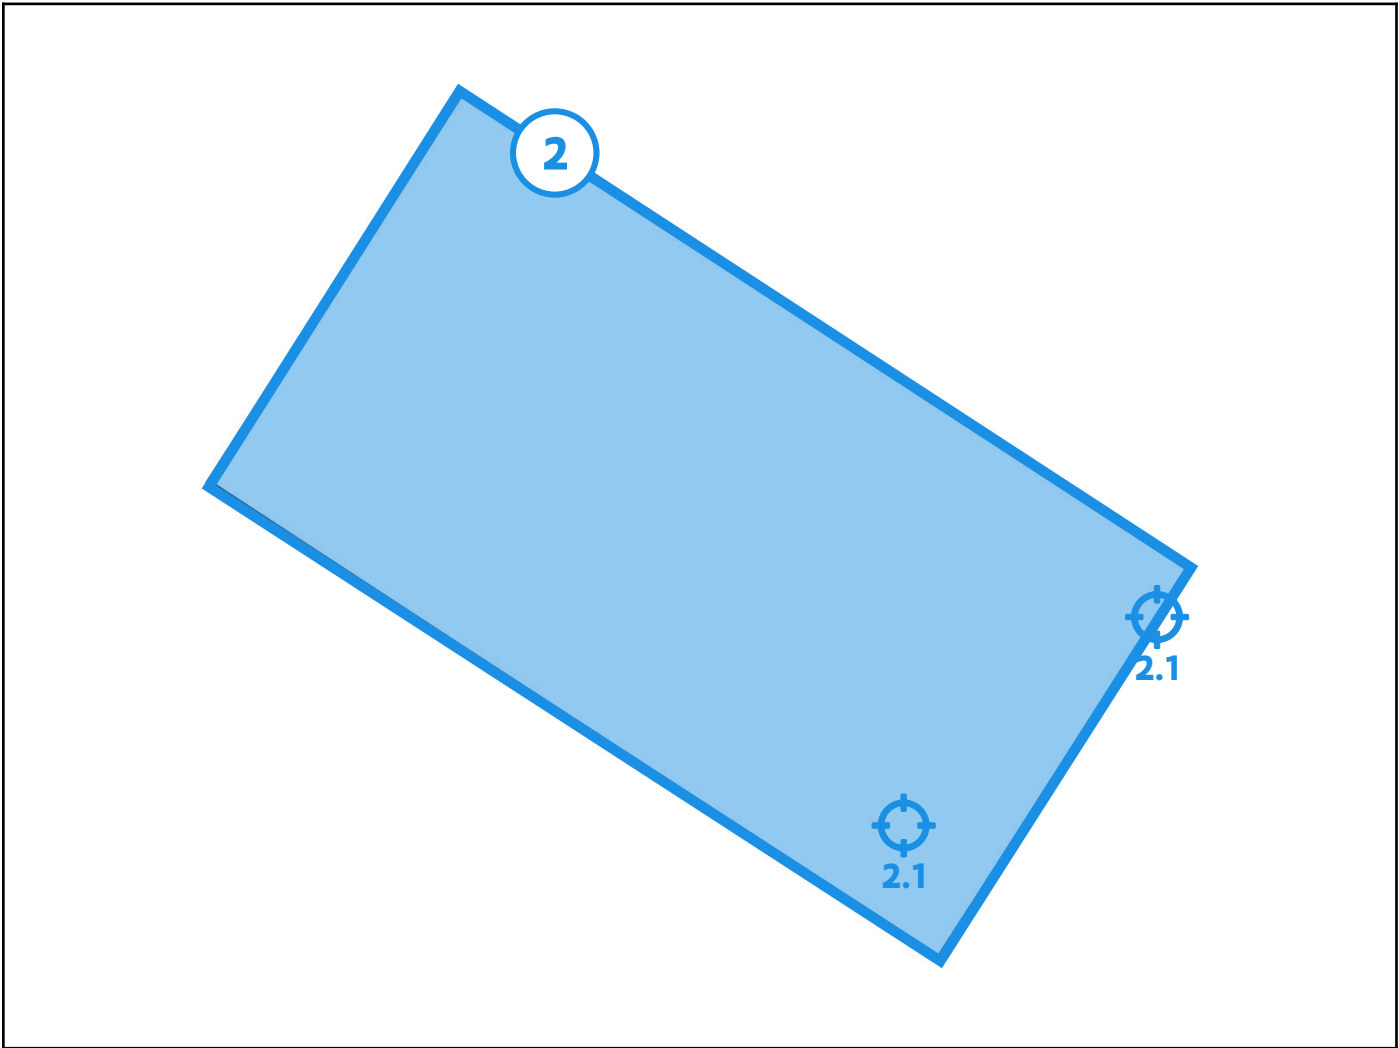
## Plan 2.1: Overkapping plan

| Beschrijving | Type | Actie |
|---|---|---|
| 2. Golfplaten | Geen asbest | - |
| 2.1 Code: SN02 | Mengmonster | - |

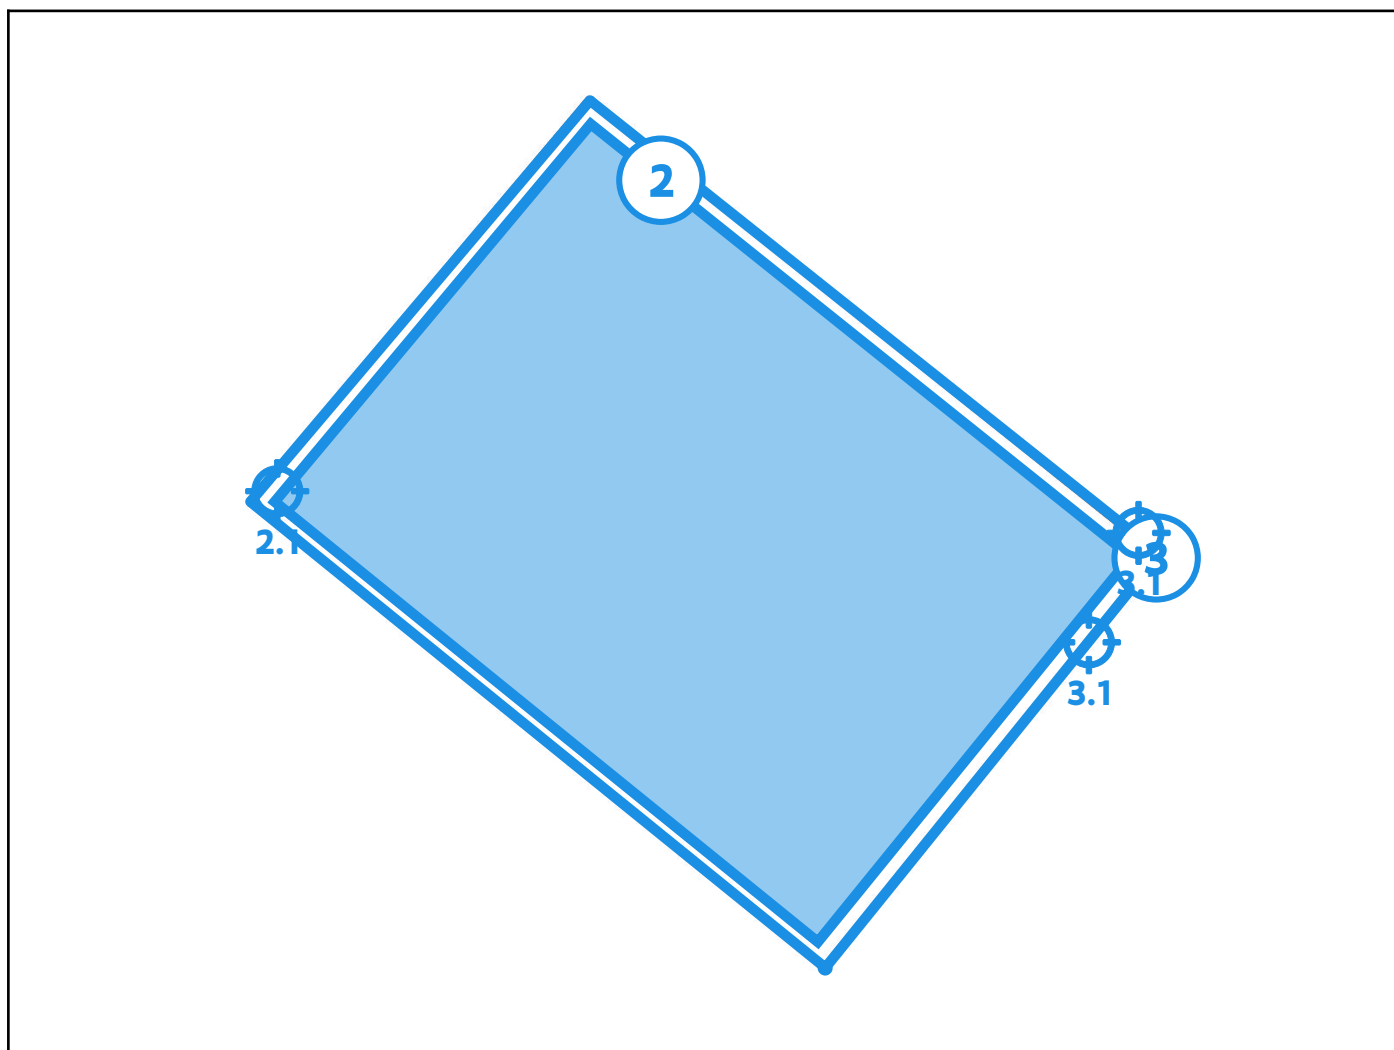
## Plan 3.1: Manege plan

| Beschrijving | Type | Actie |
|---|---|---|
| 2. Golfplaten | Geen asbest | - |
| 2.1 Code: SN02 | Mengmonster | - |
| 3. Mastiek (tussen de betonblokken) | Geen asbest | - |
| 3.1 Code: SN01 | Mengmonster | - |

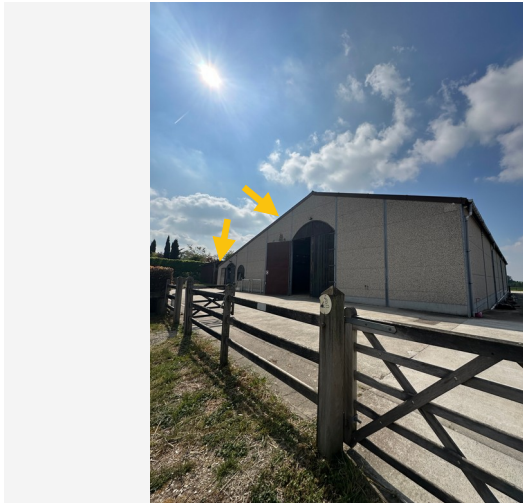
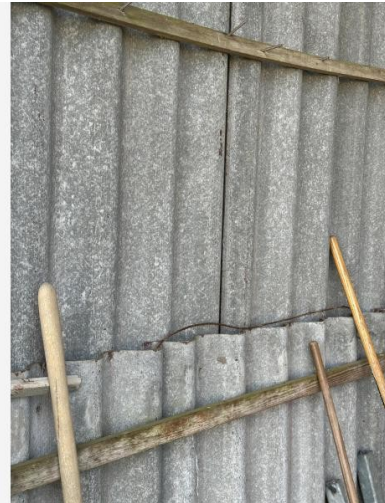
## Fiche 2: Golfplaten

Geen asbest

| # | Type | Referentie | Resultaat |
|---|---|---|---|
| 2.1 | Mengmonster | SN02 | Geen asbest |

| Beschrijving | Golfplaten |
| Bindmiddel van materiaal | Cement |

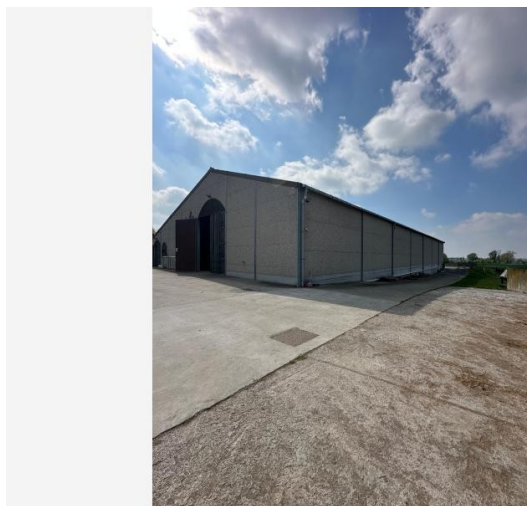
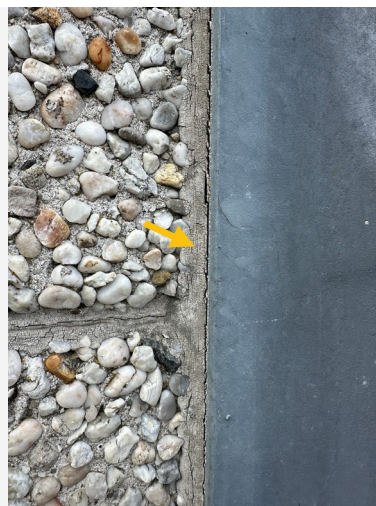
## Fiche 3: Mastiek (tussen de betonblokken)

Geen asbest

| # | Type | Referentie | Resultaat |
|---|---|---|---|
| 3.1 | Mengmonster | SN01 | Geen asbest |

| Beschrijving | Mastiek (tussen de betonblokken) |
| Bindmiddel van materiaal | Kitten, mastiek, pasta |
