## Asbestattest (OVAM)

Zeedijk 116/0702, 8660 De Panne

Attestnummer : 20251016-000158.000

# Zone 1: Hoofdgebouw

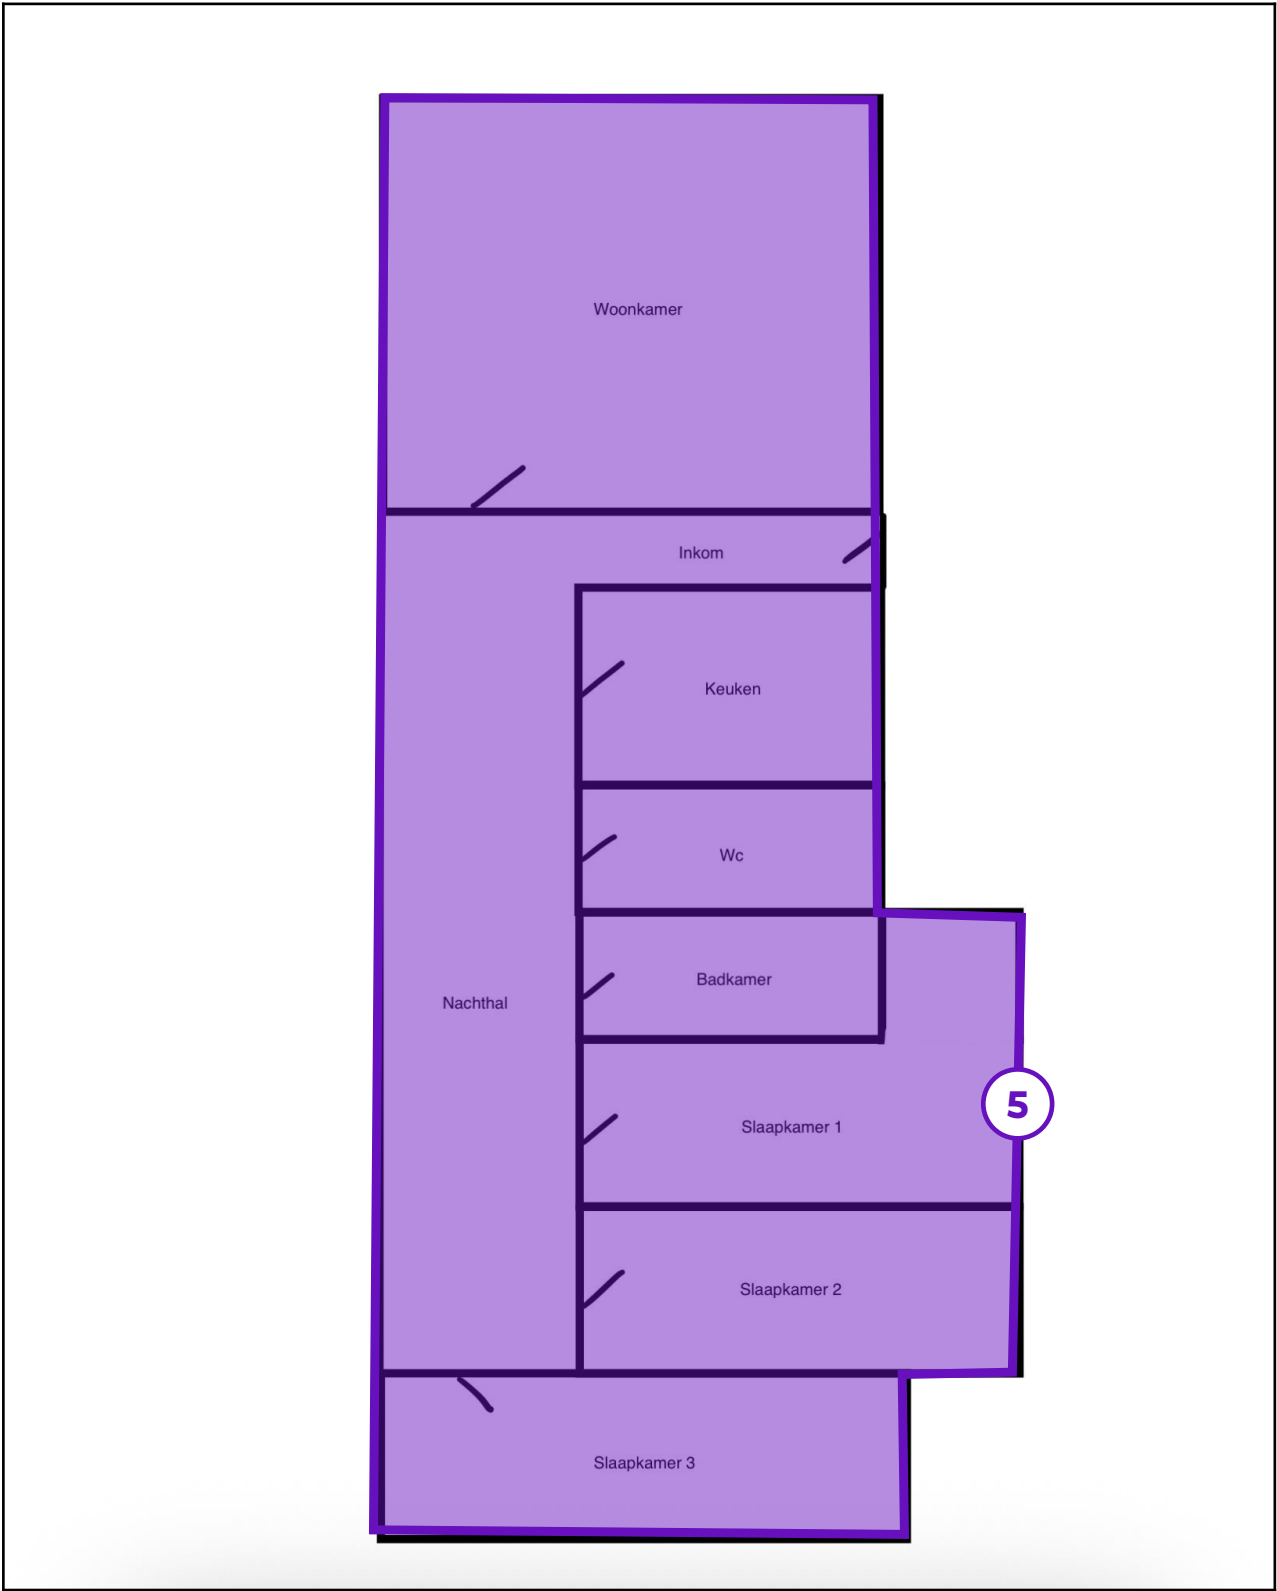
# Plan 1.1: Appartement 0702

| 5. Tegellijn achter vloertegels en plinttegels | Advies | - |

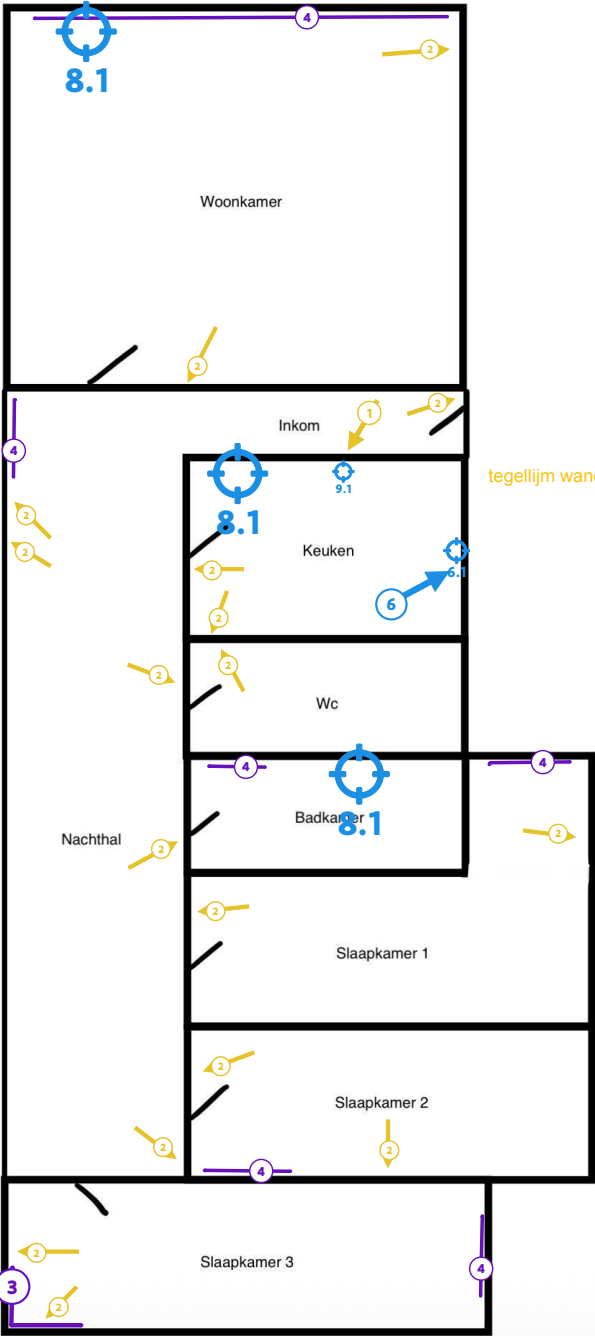
# Plan 1.2: Appartement 0702

| Beschrijving | Type | Actie |
|---|---|---|
| 1. Bakeliet zekering kast | Asbestmateriaal | Zorgvuldig beheren |
| 2. Bakeliet - Stopcontacten & schakelaars | Asbestmateriaal | Zorgvuldig beheren |

| 3. Tegellijm achter wandtegels & plinten | Advies | - |
| 4. Radiatoren - Dichtingen | Advies | - |

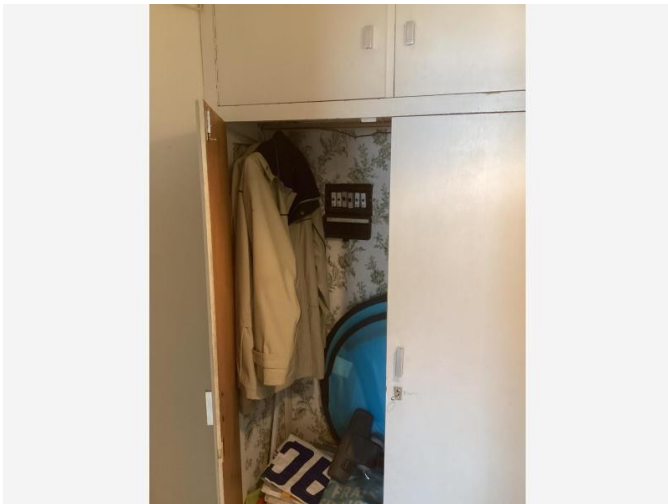
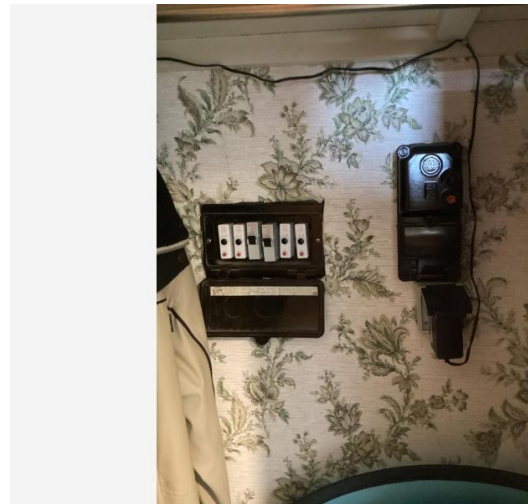
Het asbestmateriaal valt onder de mijlpaal van 2040.

Zorgvuldig beheren

| Eindbeoordeling materiaalrisico | Laag materiaalrisico en/of verlaagde kans op vezelvrijgave |

| Asbestsoort (vezeltype) | Crocidoliet aanwezig |
| Toestand van het materiaal | Onbeschadigd, niet verweerd |

| Beschrijving | Bakeliet zekering kast |

- Zorg voor een veilig beheer. Vermijd het beschadigen van het asbestmateriaal. Controleer de toestand jaarlijks op wijzigingen.
- Voer bijkomende staalname(s) uit.

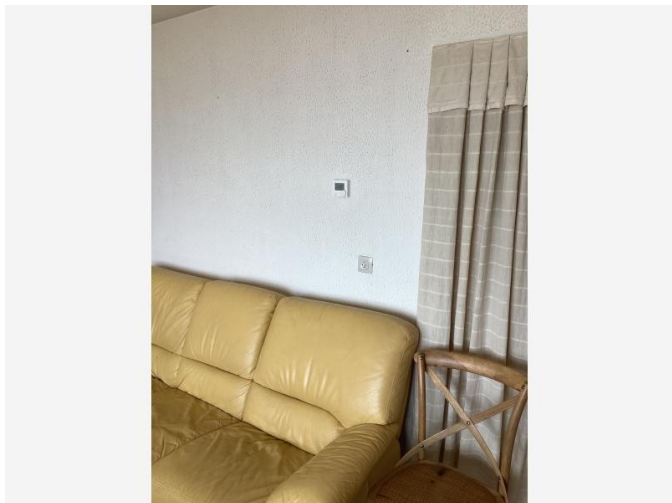
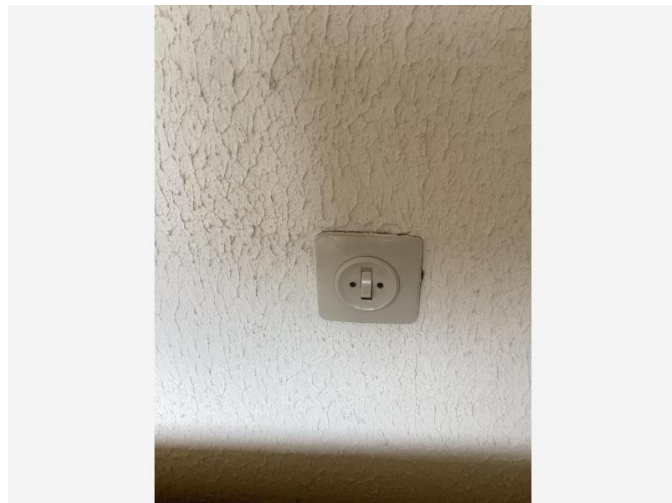
## Fiche 2: Bakeliet - Stopcontacten & schakelaars (binnen)

Het asbestmateriaal valt onder de mijlpaal van 2040.

Zorgvuldig beheren

| Eindbeoordeling materiaalrisico | Laag materiaalrisico en/of verlaagde kans op vezelvrijgave |

| Asbestsoort (vezeltype) | Crocidoliet aanwezig |
| Toestand van het materiaal | Onbeschadigd, niet verweerd |

| Beschrijving | Bakeliet - Stopcontacten & schakelaars (binnen) |

- Zorg voor een veilig beheer. Vermijd het beschadigen van het asbestmateriaal. Controleer de toestand jaarlijks op wijzigingen.
- Voer bijkomende staalname(s) uit.

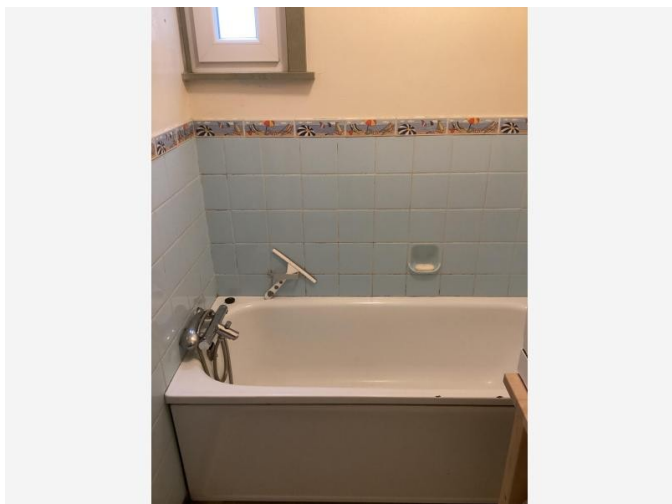
Op moment van de inspectie kon niet worden nagegaan of de tegellijm achter de muurtegels/plinten asbestverdacht is. Bij renovatie of verwijdering van de tegels dient het materiaal te worden geanalyseerd voor de werken van start gaan.

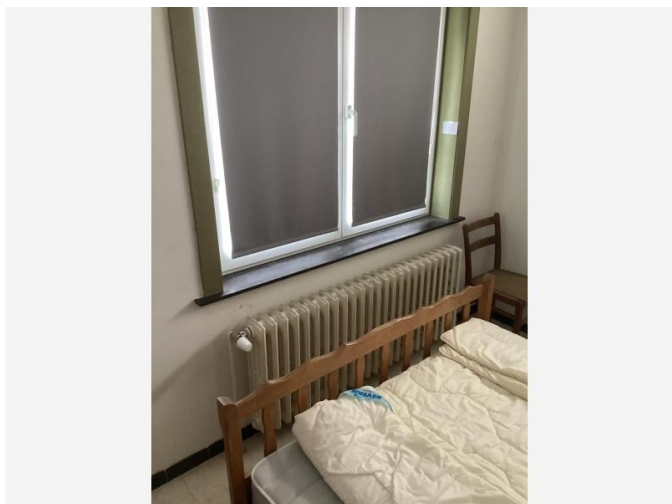
Mogelijk is er asbesthoudend materiaal aanwezig in de radiatoren ter hoogte van de verbindingstukken of achter de stoppen.

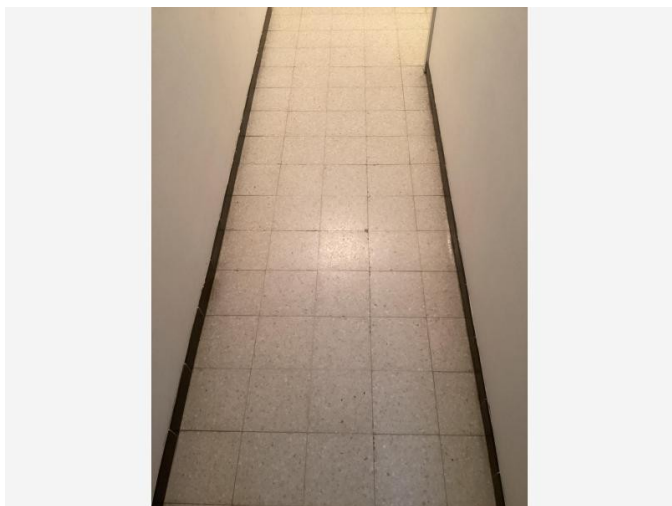
Op moment van de inspectie kon niet worden nagegaan of de tegellijm onder de vloertegels of achter de plinttegels asbestverdacht is. Bij renovatie of verwijdering van de tegels dient het materiaal te worden geanalyseerd voor de werken van start gaan.

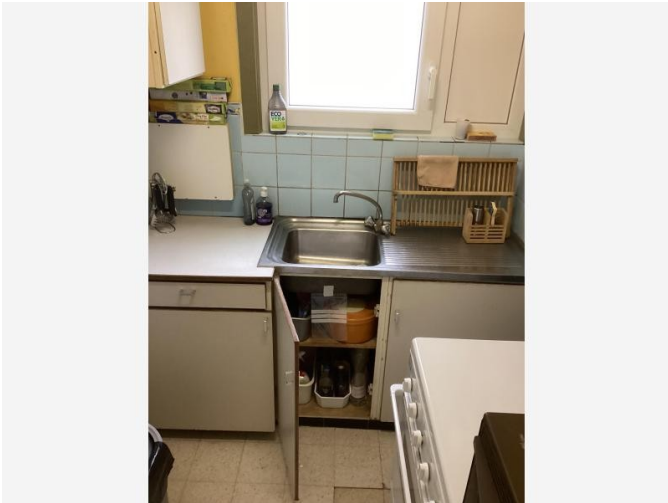
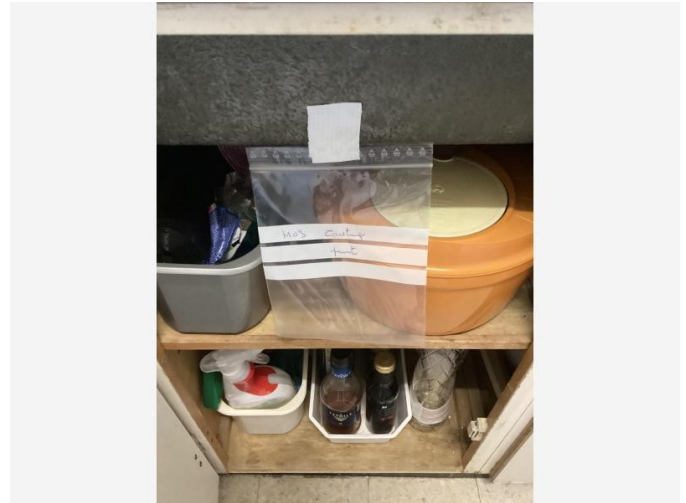
## Fiche 6: Coating

Geen asbest

| # | Type | Referentie | Resultaat |
|---|---|---|---|
| 6.1 | Puntmonster | M03 | Geen asbest |

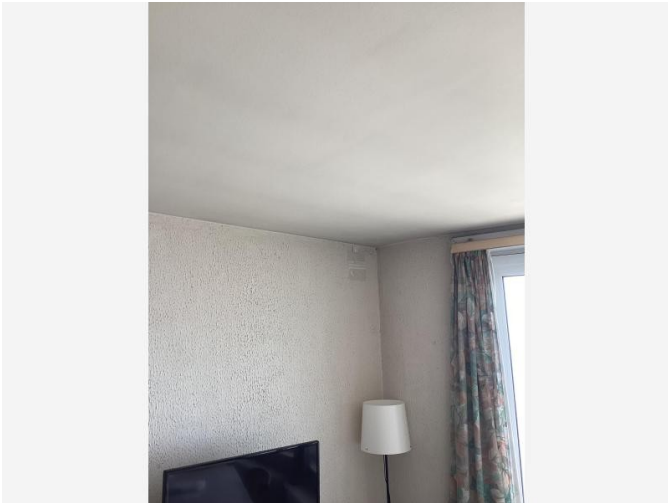
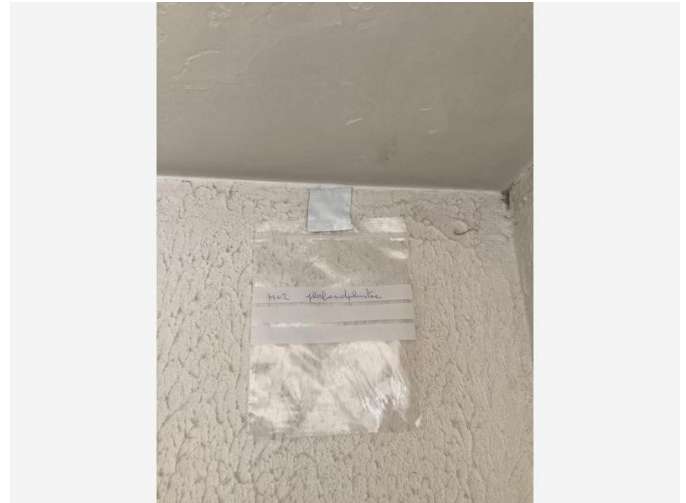
## Fiche 7: Pleisterwerk plafonds

Geen asbest

| # | Type | Referentie | Resultaat |
|---|---|---|---|
| 7.1 | Mengmonster | M02 | Geen asbest |

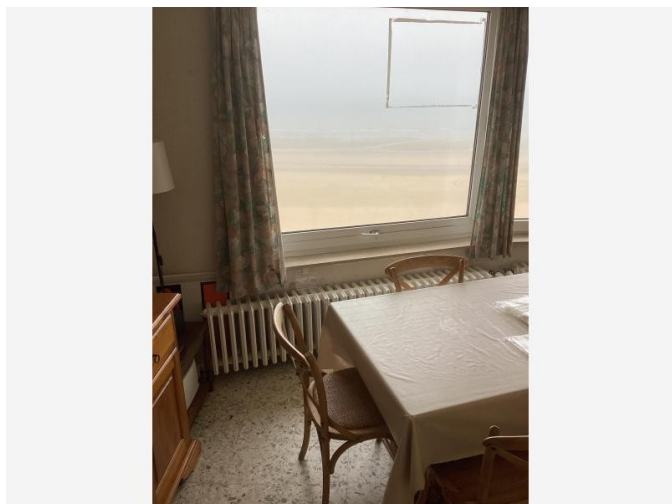
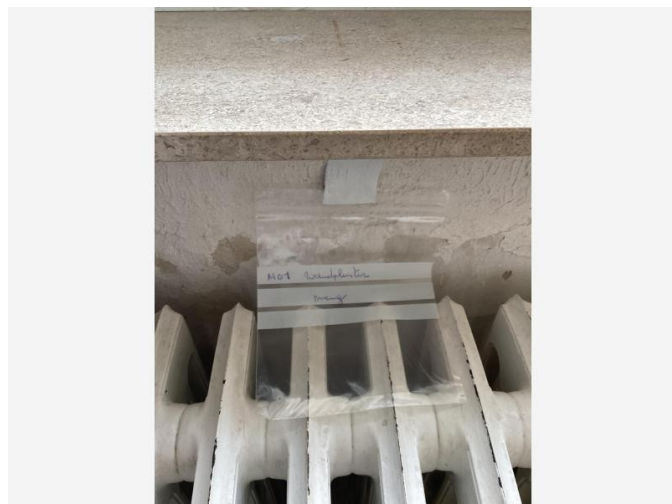
## Fiche 8: Pleisterwerk wanden

Geen asbest

| # | Type | Referentie | Resultaat |
|---|---|---|---|
| 8.1 | Mengmonster | M01 | Geen asbest |

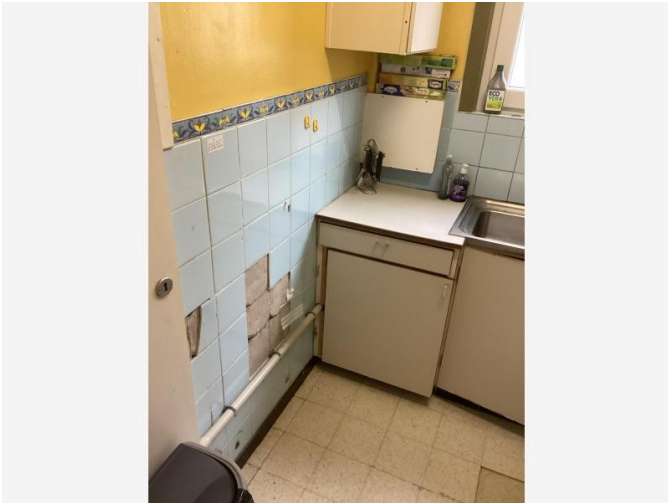
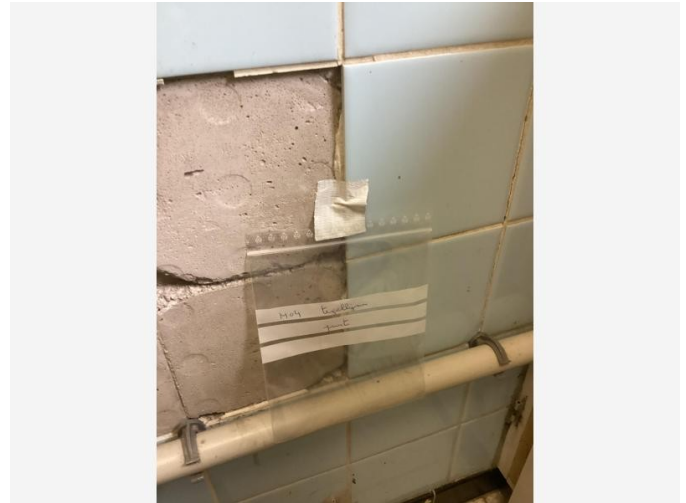
## Fiche 9: Tegellijm

Geen asbest

| # | Type | Referentie | Resultaat |
|---|---|---|---|
| 9.1 | Puntmonster | M04 | Geen asbest |
