# Asbestinventarisatetest

Steenweg op Zevendonk 183, 2300 Turnhout

Attestnummer : 20251016-000163.000

## Zone 1: Hoofdgebouw

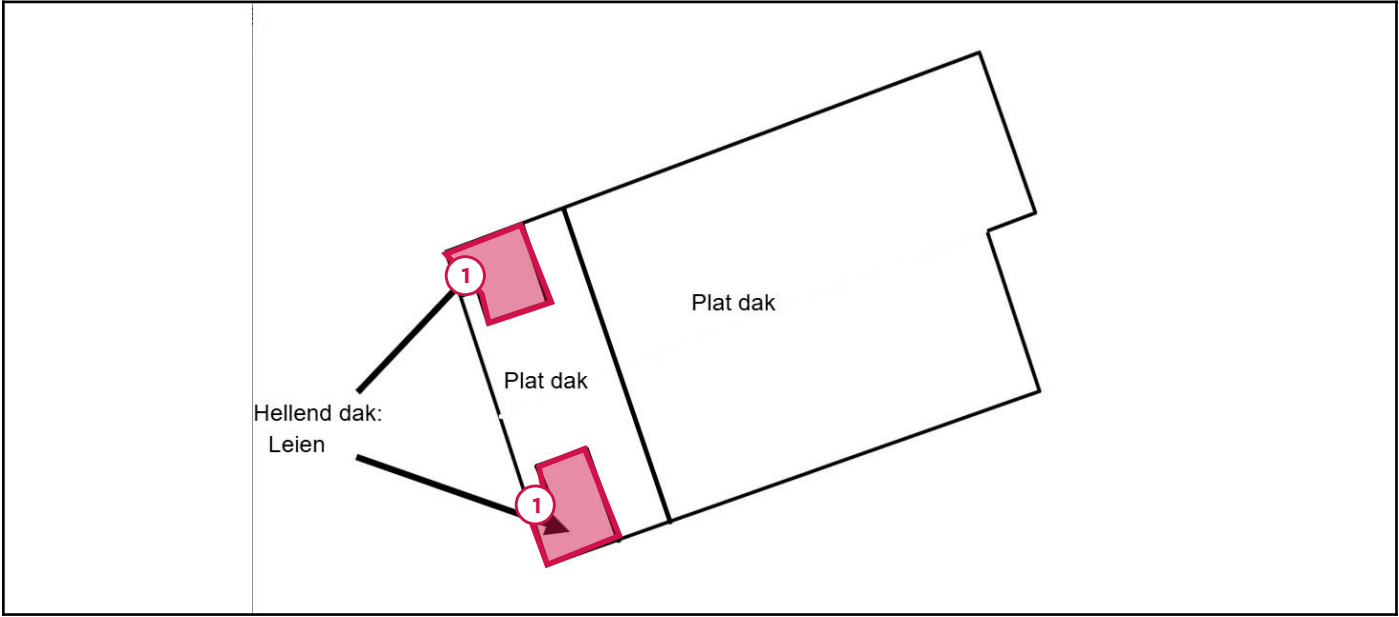
# Plan 1.1: Overzicht

| Beschrijving | Type | Actie |
|---|---|---|
| 1. Asbestcementen leien dak | Asbestmateriaal | Dringend verwijderen |

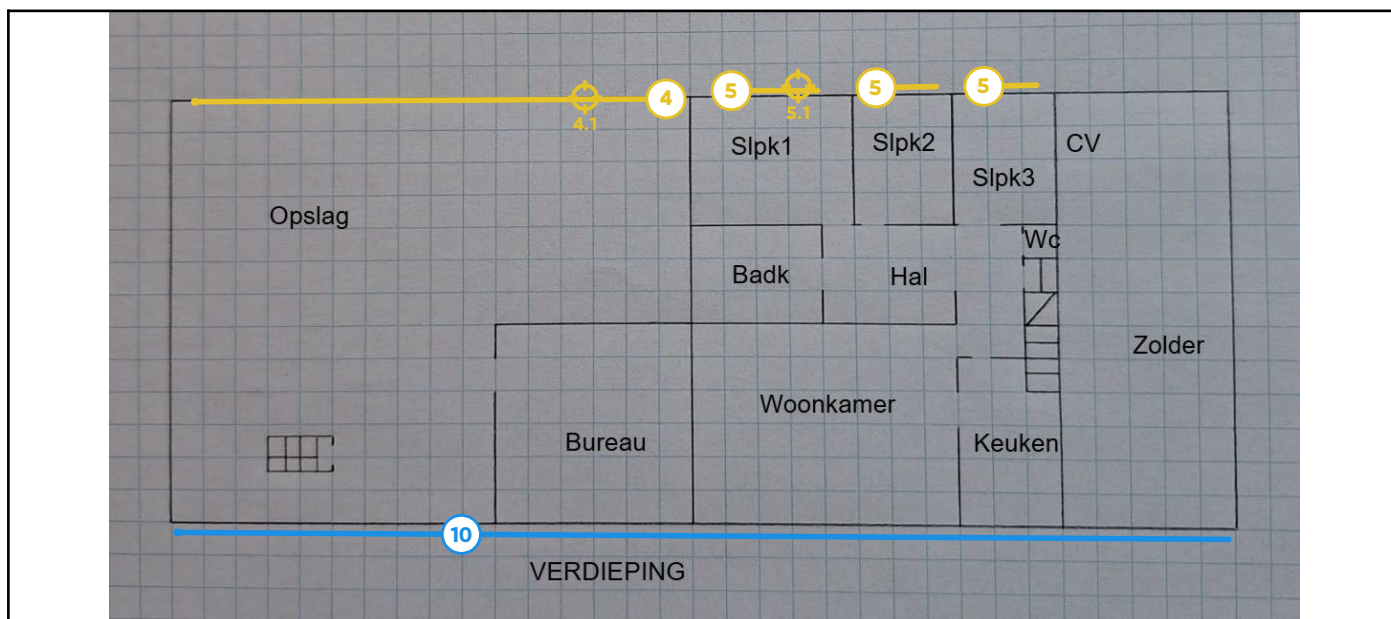
## Plan 1.4: Verdieping

| Beschrijving | Type | Actie |
|---|---|---|
| 4. Stopverf aluminium ramen | Asbestmateriaal | Zorgvuldig beheren |
| 5. Stopverf aluminium ramen appartement | Asbestmateriaal | Zorgvuldig beheren |

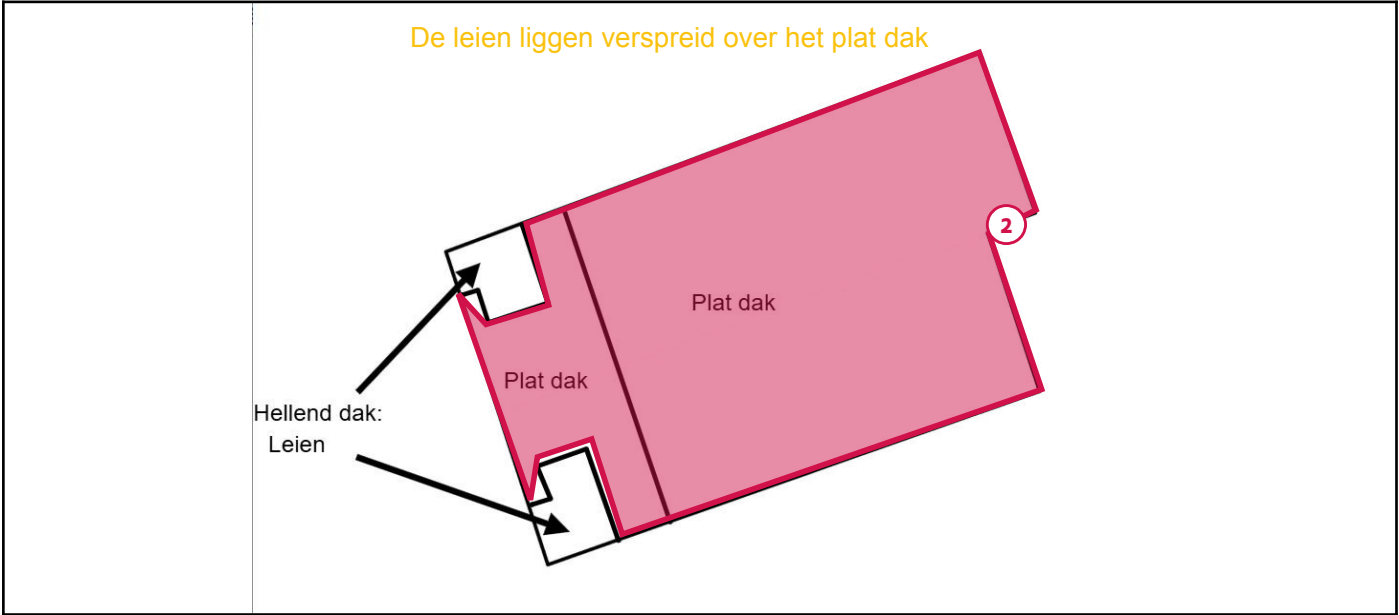
# Plan 1.6: Overzicht

| Beschrijving | Type | Actie |
|---|---|---|
| 2. Losliggende leien (brokstukken) op het plat dak | Asbestmateriaal | Dringend verwijderen |

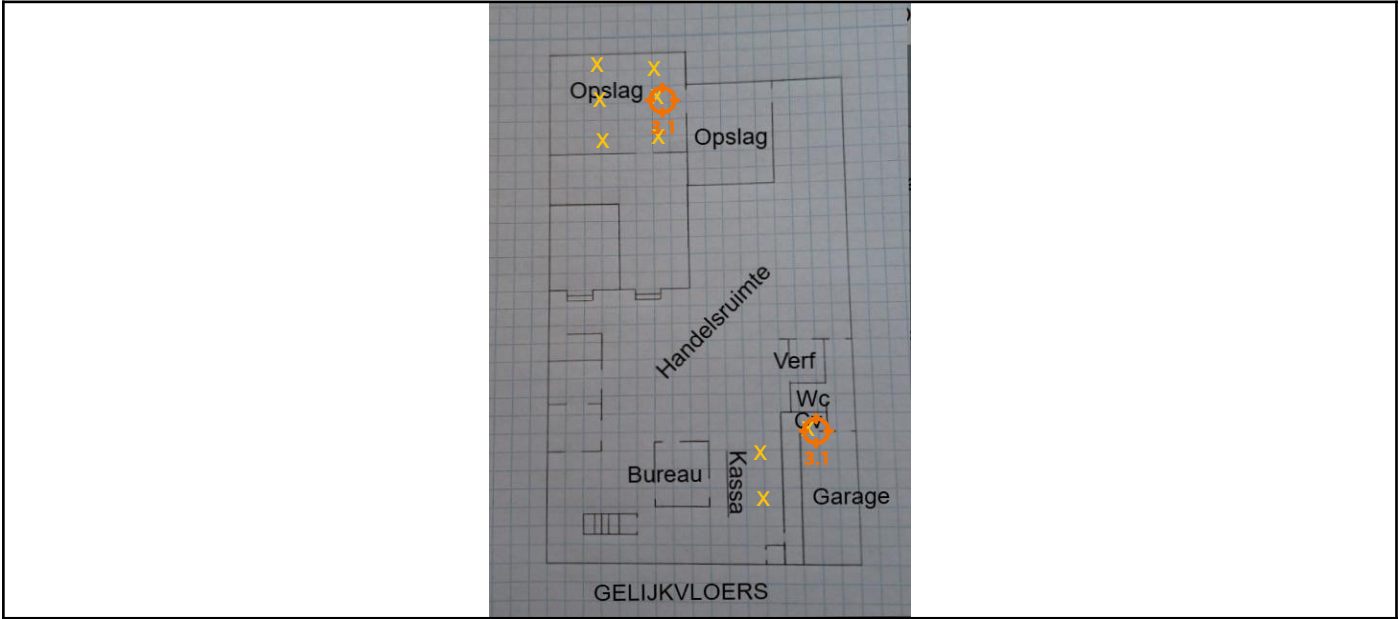
# Plan 1.9: Gelijkvloers

| Beschrijving | Type | Actie |
|---|---|---|
| 3. Verloren bekistingspalen | Asbestmateriaal | Maatregelen nemen |
| 3.1 Code: 5 | Mengmonster | - |

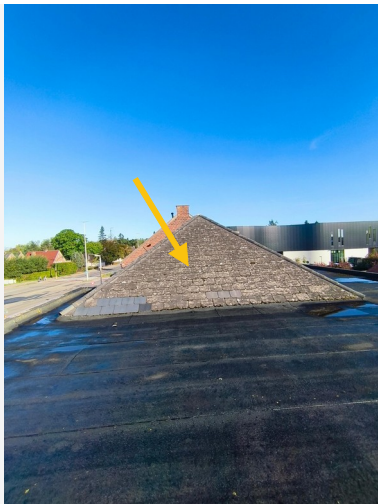
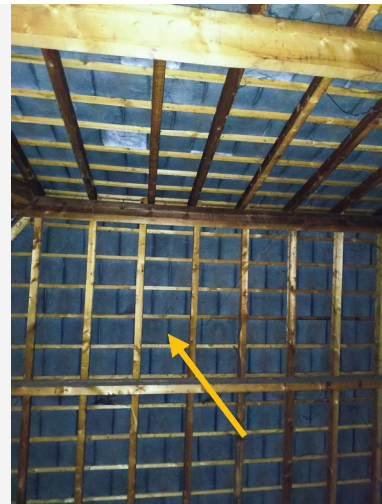
| Fiche 1: Asbestcementen leien dak..... | 19 |

Het asbestmateriaal valt onder de mijlpaal van 2034.

**Dringend verwijderen**

| Eindbeoordeling materiaalrisico | Hoog materiaalrisico en/of hoge kans op vezelvrijgave |

| Asbestsoort (vezeltype) | Crocidoliet aanwezig |
| Toestand van het materiaal | Matig beschadigd, matig verweerd |

| Beschrijving | Asbestcementen leien dak |

- Zorg voor een veilig beheer. Vermijd het beschadigen van het asbestmateriaal. Controleer de toestand jaarlijks op wijzigingen.
- Voer bijkomende staalname(s) uit.

- Eenvoudige handelingen: mag via doe-het-zelf of door werknemer(s) met opleidingsattest eenvoudige handelingen  
Standaard dragen van de nodige wegwerp beschermingsmiddelen FFP 3 masker , handschoenen en tyvec CAT III type 5-6

Indien mogelijk de ondervloer afdekken , leien voorzichtig verwijderen, extra fixeren, niet breken , niet gooien, onmiddellijk verpakken of voorzichtig in container met asbest bag plaatsen.

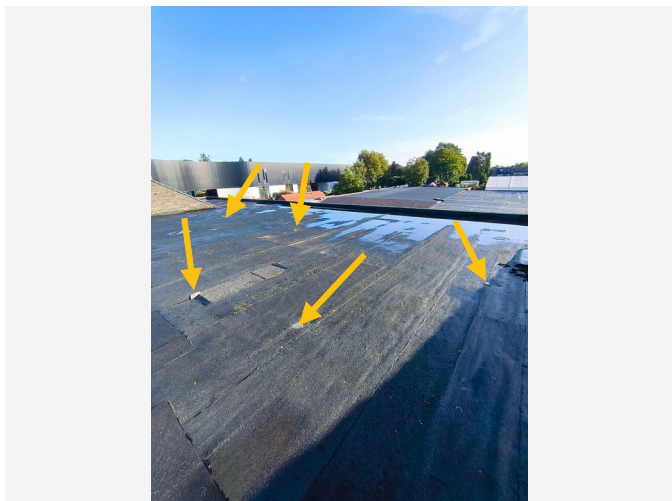
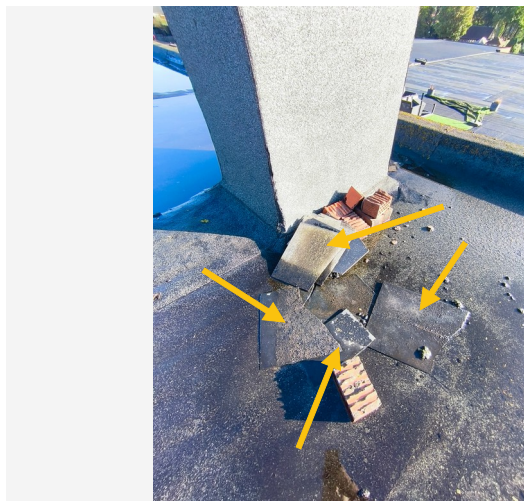
## Fiche 2: Losliggende leien (brokstukken) op het plat dak

Het asbestmateriaal valt onder de mijlpaal van 2040.

**Dringend verwijderen**

| Beschrijving | Losliggende leien (brokstukken) op het plat dak |
| Opmerking | Op het plat dak liggen op verschillende plaatsen restanten van asbestcementen dakleien. Deze zijn verspreid over het plat dak. De vermelde oppervlaktes, diktes, gewichten en volumes betreffen een beredeneerde schatting. Er worden geen rechten verleend aan deze oppervlaktes/diktes/volumes. |

- Verwijder het asbestafval.
- Voer bijkomende staalname(s) uit.

- Eenvoudige handelingen: mag via doe-het-zelf of door werknemer(s) met opleidingsattest eenvoudige handelingen  
Bij de gemeente of het plaatselijk containerpark kan je afsluitzakken opvragen om het afval dubbel te verpakken en het af te voeren als hechtgebonden materiaal naar het containerpark. Bescherm jezelf voldoende met de nodige PBM's  
Standaard dragen van de nodige wegwerp beschermingsmiddelen FFP 3 masker , handschoenen en tyvec CAT III type 5-6

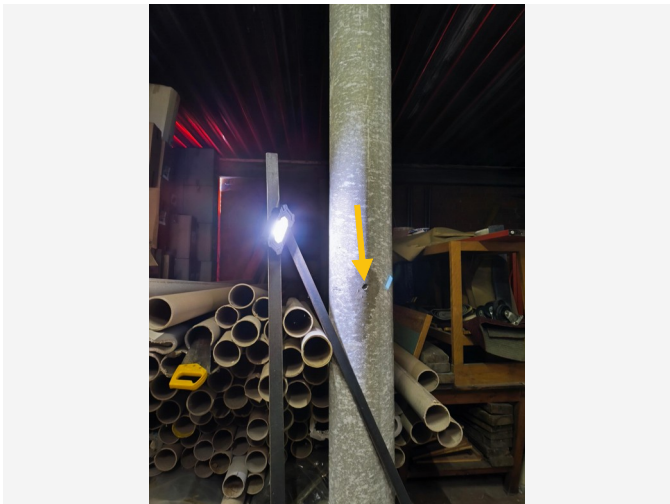
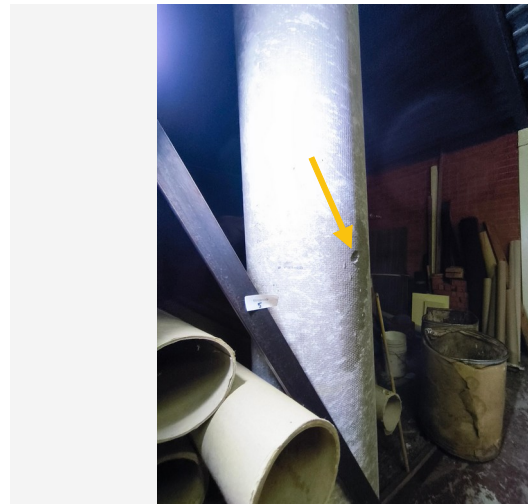
| Fiche 3: Verloren bekistingspalen..... | 25 |

Het asbestmateriaal valt onder de mijlpaal van 2040.

Maatregelen nemen

| Eindbeoordeling materiaalrisico | Verhoogd materiaalrisico en/of verhoogde kans op vezelvrijgave |

| # | Type | Referentie | Resultaat |
|---|---|---|---|
| 3.1 | Mengmonster | 5 | Chrysotiel, Crocidoliet |

| Beschrijving | Verloren bekistingspalen |
| Opmerking | <p>OPGELET; er zijn 9 verloren bekistingspalen zichtbaar, vermoedelijk bevinden er zich nog meerdere palen die momenteel "ingesloten" zijn, door een omkasting bijvoorbeeld. Controleer dit grondig verder wanneer deze toepassingen zichtbaar worden bij toekomstige werkzaamheden.</p> <p>De vermelde oppervlaktes, diktes, gewichten en volumes betreffen een beredeneerde schatting. Er worden geen rechten verleend aan deze oppervlaktes/diktes/volumes.</p> |

- Zorg voor een veilig beheer en verwijder dit asbestmateriaal wanneer het bij werken eenvoudig bereikbaar wordt. Controleer de toestand jaarlijks op wijzigingen.

- Eenvoudige handelingen: mag via doe-het-zelf of door werknemer(s) met opleidingsattest eenvoudige handelingen  
EH via doe-het zelf of opgeleid personeel (bij afbreken van de constructie)

Wij adviseren door een aannemer of architect de stabiliteit te laten controleren.

Indien de paal in zijn geheel verwijderd kan worden is dit mogelijk volgens techniek EH.

Plaats indien nodig een andere steunpaal.

Extra bevochtigen van de bekistingspaal, beitel rondom de paal boven en onder voorzichtig los zonder de bekisting te breken, de bekistingspaal verpakken in plastic folie en afvoeren als hechtgebonden afval.

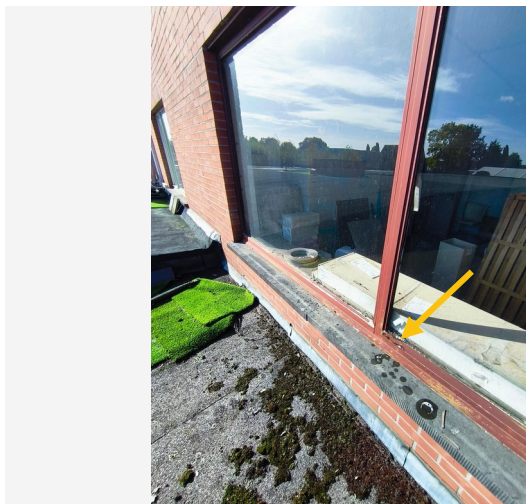
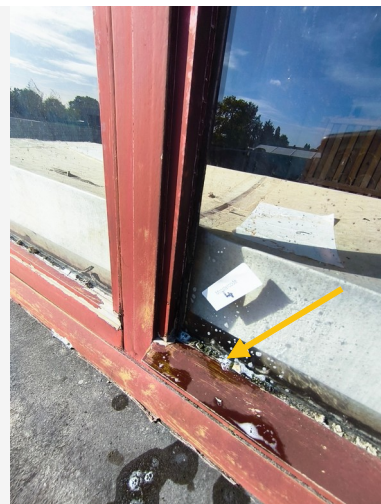
| Fiche 4: Stopverf aluminium ramen..... | 29 |

Zorgvuldig beheren

| Opmerking | <p>Betreft de grijze harde stopverf die zich tussen het aluminium kaderwerk en het glas bevindt, zowel aan de binnen als buiten.</p> <p>De vermelde oppervlaktes, diktes, gewichten en volumes betreffen een beredeneerde schatting. Er worden geen rechten verleend aan deze oppervlaktes/diktes/volumes.</p> |

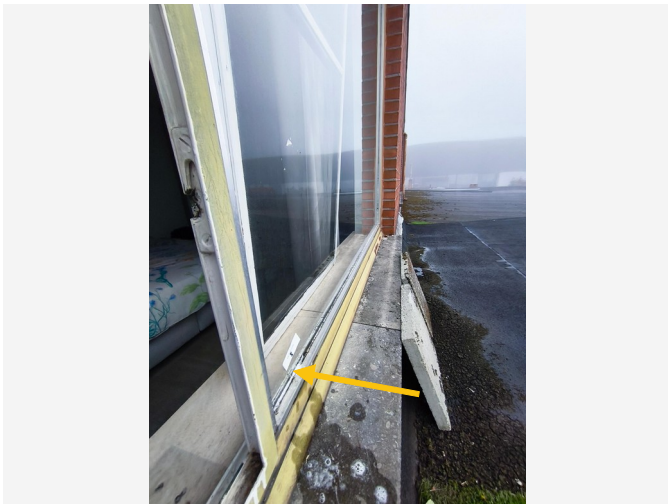
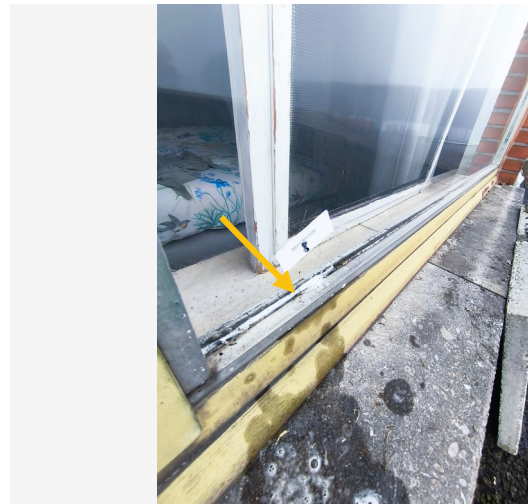
| Fiche 5: Stopverf aluminium ramen appartement..... | 33 |

| Opmerking | <p>Betreft de grijze harde stopverf die zich tussen het aluminium kaderwerk en het glas bevindt, zowel aan de binnen als buiten.</p> <p>De vermelde oppervlaktes, diktes, gewichten en volumes betreffen een beredeneerde schatting. Er worden geen rechten verleend aan deze oppervlaktes/diktes/volumes.</p> |
