# Asbestinventarisatetest

Kapellei 29, 2980 Zoersel

Attestnummer : 20251010-000278.000

Eindconclusie:

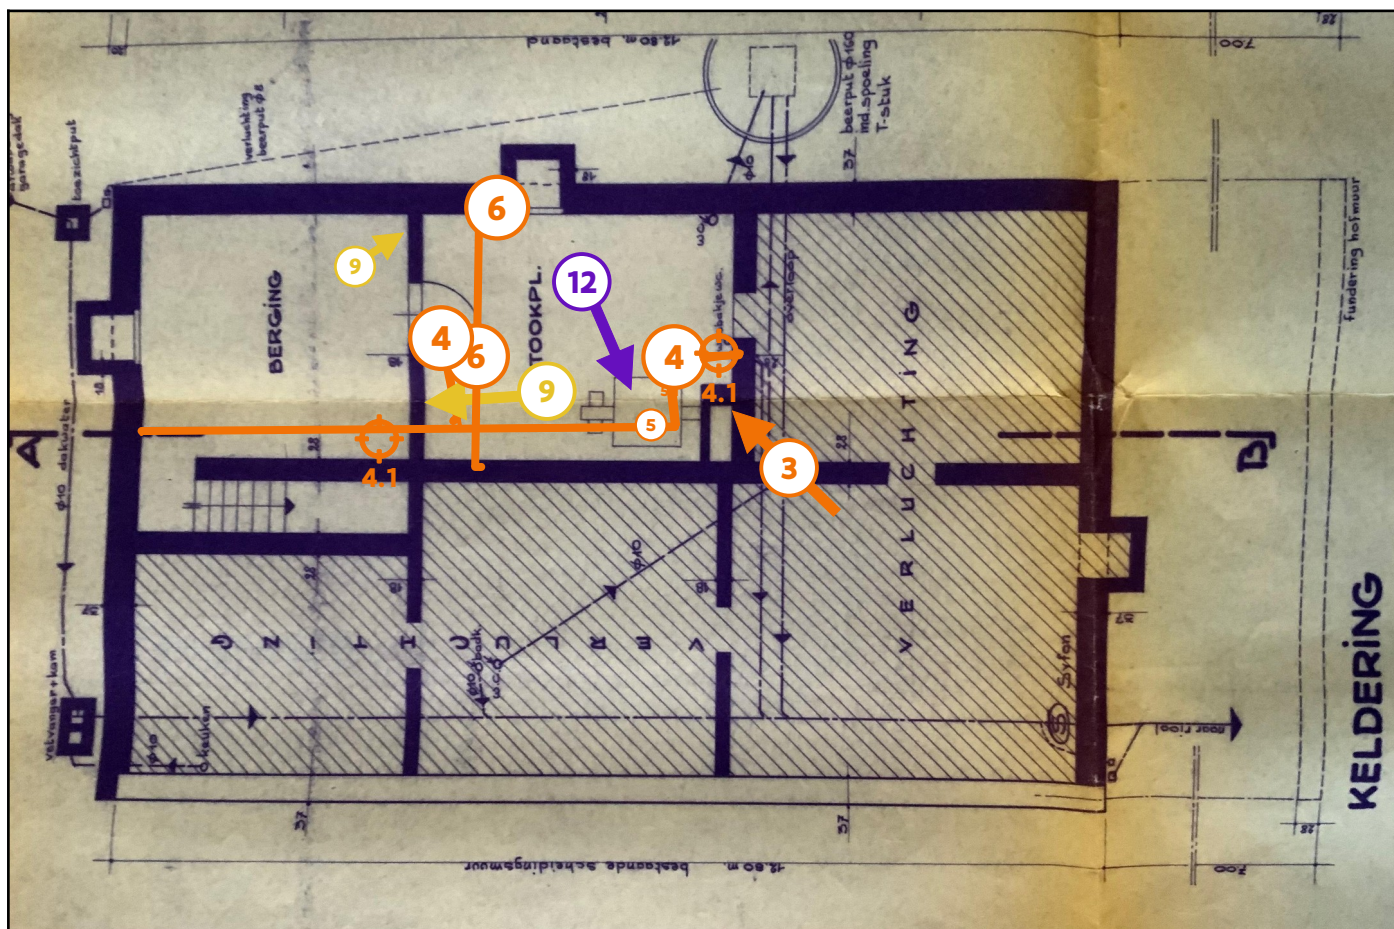
## Plan 1.5: Kelder

| Beschrijving | Type | Actie |
|---|---|---|
| 3. Roetluik | Asbestmateriaal | Verwijderen |
| 4. Leiding isolatie recht | Asbestmateriaal | Verwijderen |
| 5. Leiding isolatie bocht | Asbestmateriaal | Verwijderen |
| 6. Buis | Asbestmateriaal | Verwijderen |
| 9. Elektriciteitskast | Asbestmateriaal | Zorgvuldig beheren |

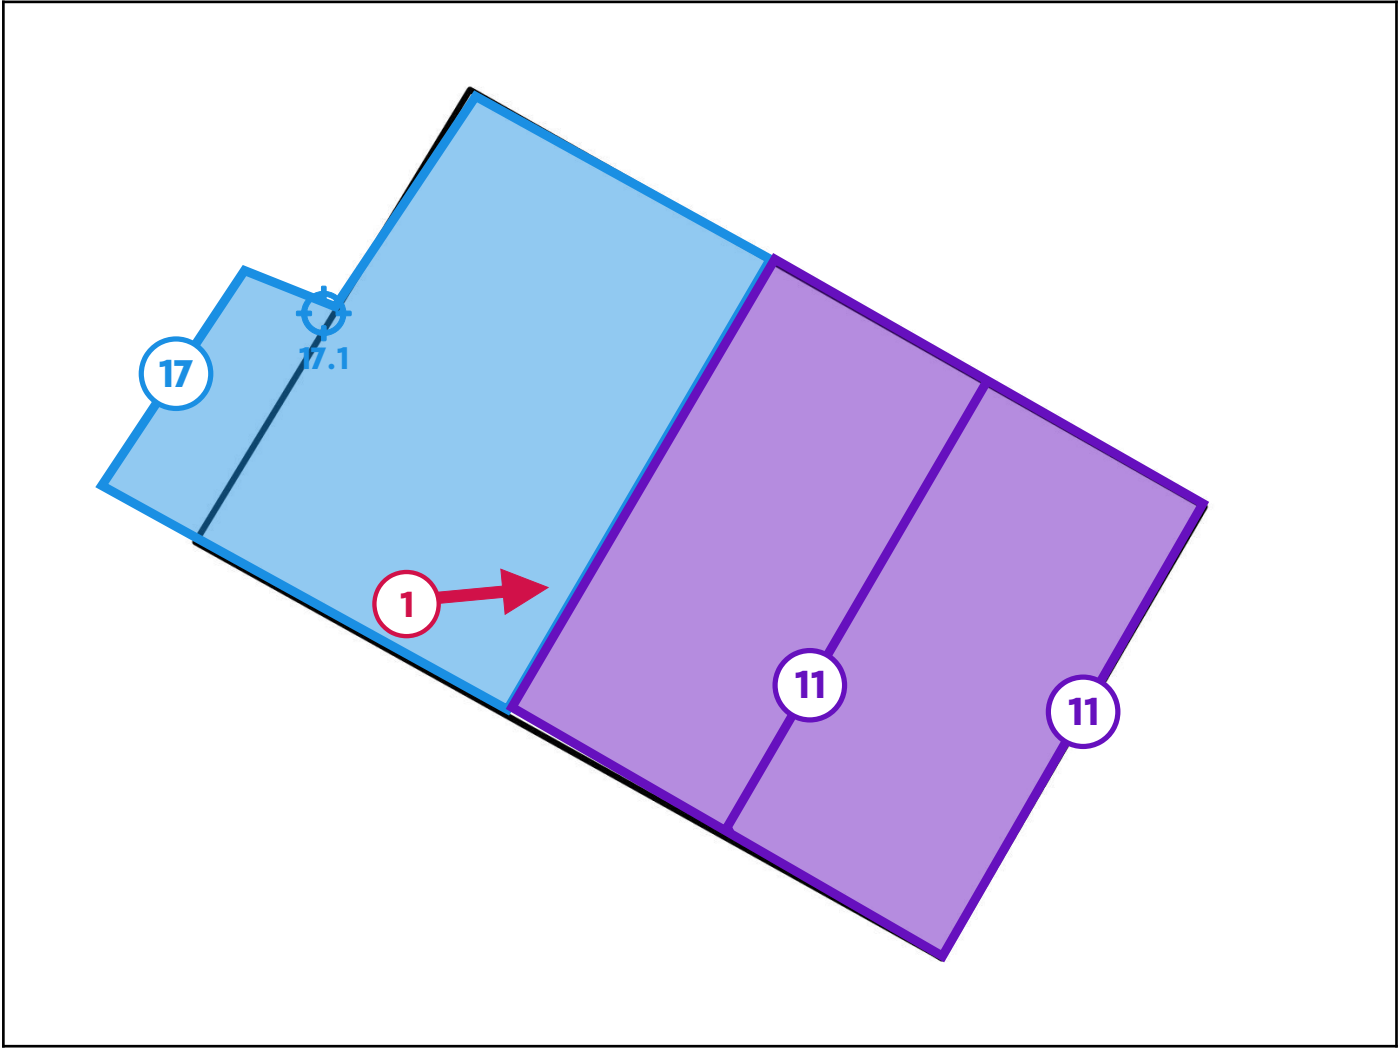
# Plan 1.6: Dakplan

| Beschrijving | Type | Actie |
|---|---|---|
| 1. Rookgaskanaal | Asbestmateriaal | Dringend verwijderen |

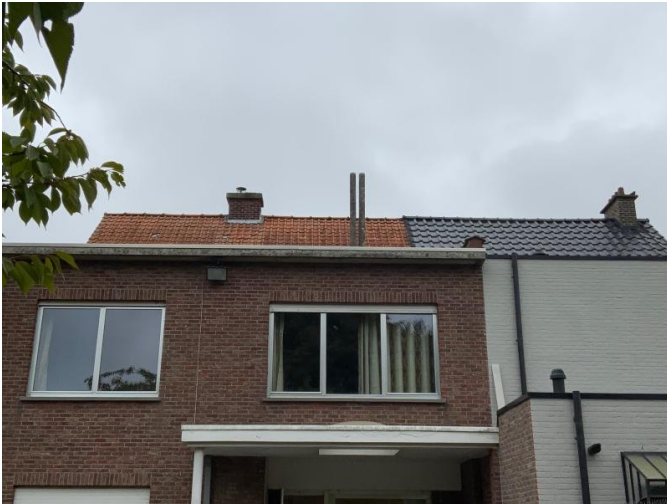
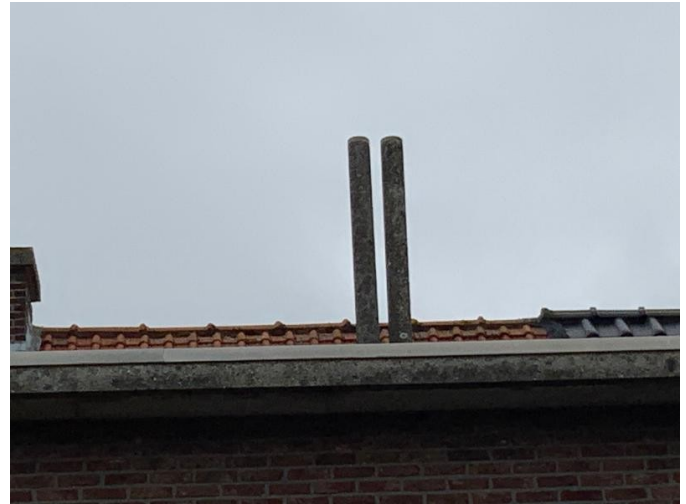
Het asbestmateriaal valt onder de mijlpaal van 2034.

**Dringend verwijderen**

| Eindbeoordeling materiaalrisico | Hoog materiaalrisico en/of hoge kans op vezelvrijgave |

| Asbestsoort (vezeltype) | Crocidoliet aanwezig |
| Toestand van het materiaal | Matig beschadigd, matig verweerd |

| Beschrijving | Rookgaskanaal |

- Verwijder dit asbestmateriaal zo snel mogelijk. Volg de toestand goed op.

- Eenvoudige handelingen: mag via doe-het-zelf of door werknemer(s) met opleidingsattest eenvoudige handelingen  
Deze toepassing kan het veiligst verwijderd worden met eenvoudige handelingen door een professional die beschikt over het opleidingsattest 'Asbestverwijdering eenvoudige handelingen'. Bij het verwijderen moet steeds rekening worden gehouden met alle milieu- en veiligheidsvoorschriften.

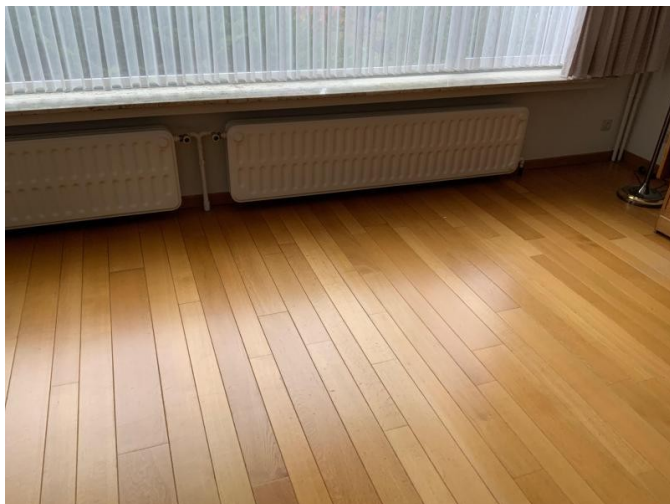
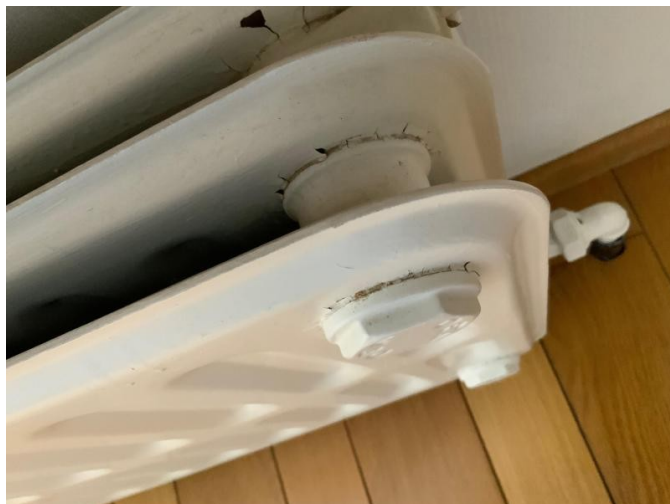
Het asbestmateriaal valt onder de mijlpaal van 2034.

Verwijderen

| Eindbeoordeling materiaalrisico | Verhoogd materiaalrisico en/of verhoogde kans op vezelvrijgave |

| Asbestsoort (vezeltype) | Alleen chrysotiel |
| Toestand van het materiaal | Licht beschadigd, licht verweerd. Intact calciumsilicaatmateriaal of categorie III 'gebondenheid' |

| Beschrijving | Pakking radiator |

- Verwijder dit asbestmateriaal zo snel mogelijk. Volg de toestand goed op.

- Eenvoudige handelingen: mag via doe-het-zelf of door werknemer(s) met opleidingsattest eenvoudige handelingen  
Deze toepassing kan met eenvoudige handelingen verwijderd worden door een doe-het-zelf en afgevoerd worden naar een erkend asbestverwerker. U dient het te verpakken in een dubbele plastic zak, een asbestzak of aangepaste asbestfolie. Zo vermijdt u stofvorming en breuken tijdens het transport. Bij het verwijderen moet steeds rekening worden gehouden met alle milieu- en veiligheidsvoorschriften.

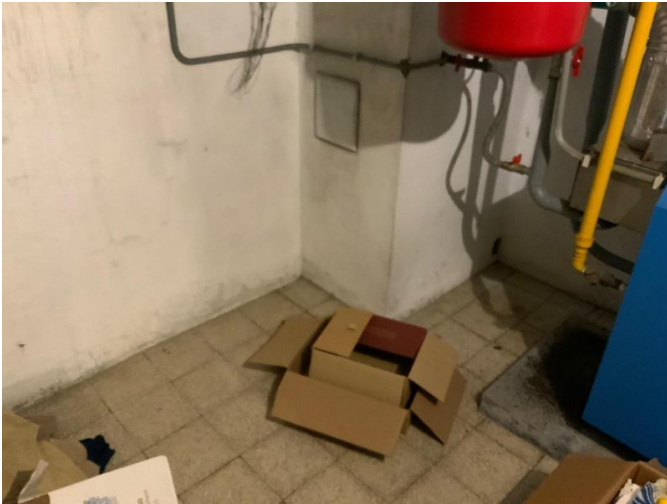
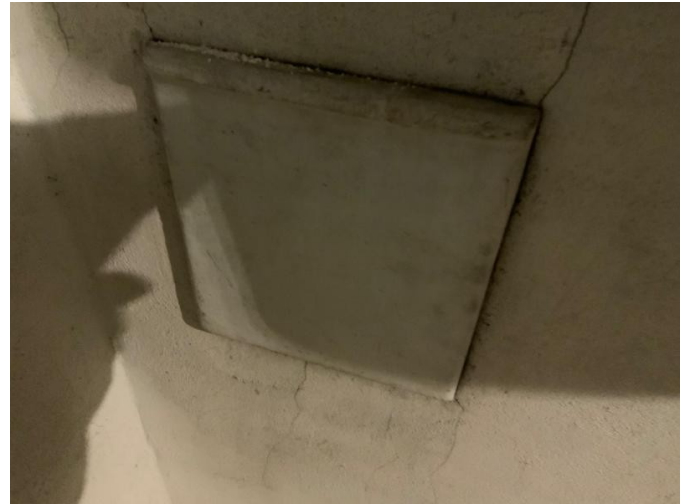
Het asbestmateriaal valt onder de mijlpaal van 2040.

Verwijderen

| Eindbeoordeling materiaalrisico | Verhoogd materiaalrisico en/of verhoogde kans op vezelvrijgave |

| Asbestsoort (vezeltype) | Crocidoliet aanwezig |
| Toestand van het materiaal | Licht beschadigd, licht verweerd. Intact calciumsilicaatmateriaal of categorie III 'gebondenheid' |

| Beschrijving | Roetluik |

- Verwijder dit asbestmateriaal zo snel mogelijk. Volg de toestand goed op.

- Eenvoudige handelingen: mag via doe-het-zelf of door werknemer(s) met opleidingsattest eenvoudige handelingen  
Deze toepassing kan met eenvoudige handelingen verwijderd worden door een doe-het-zelfer of een professional die beschikt over het opleidingsattest 'Asbestverwijdering eenvoudige handelingen'. Bij het verwijderen moet steeds rekening worden gehouden met alle milieu- en veiligheidsvoorschriften.

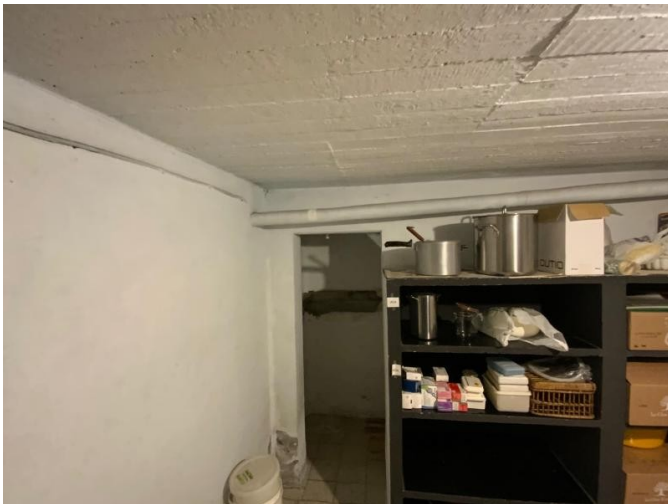
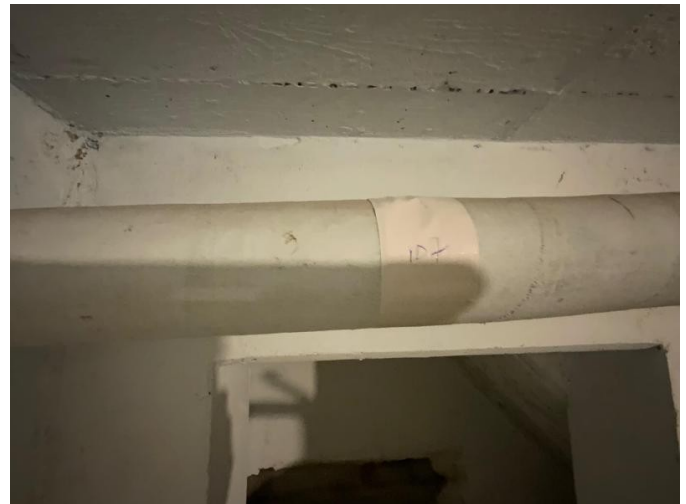
Het asbestmateriaal valt onder de mijlpaal van 2034.

Verwijderen

| Eindbeoordeling materiaalrisico | Verhoogd materiaalrisico en/of verhoogde kans op vezelvrijgave |

| Asbestsoort (vezeltype) | Amfibool aanwezig, uitgezonderd crocidoliet |

| # | Type | Referentie | Resultaat |
|---|---|---|---|
| 4.1 | Mengmonster | ID7 | Amosiet |

| Beschrijving | Leiding isolatie recht |

- Verwijder dit asbestmateriaal zo snel mogelijk. Volg de toestand goed op.

- Hermetische zone (erkend asbestverwijderaar)  
Bij het verwijderen van leidingisolatie is er een hoog risico op het vrijkomen van asbestvezels. Daarom mag dit enkel verwijderd worden door een erkend asbestverwijderaar in een hermetische zone.

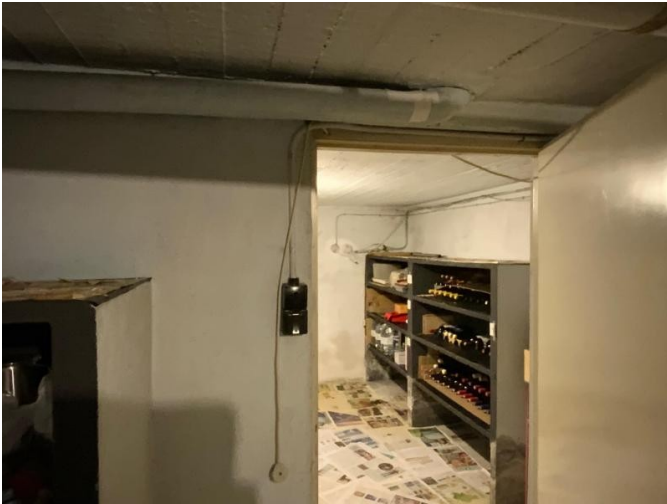
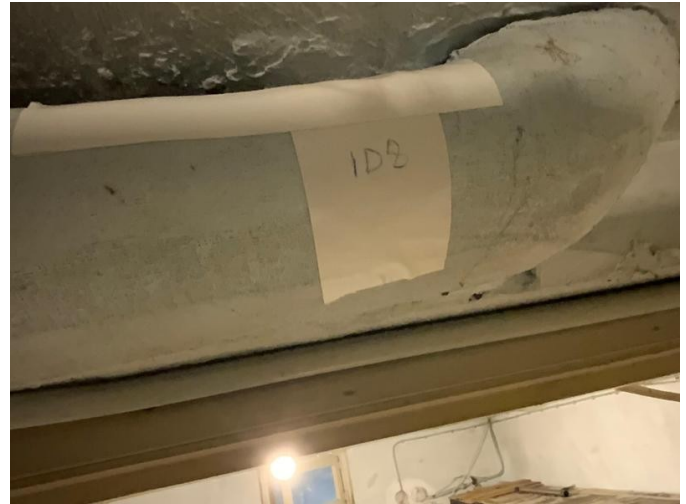
Het asbestmateriaal valt onder de mijlpaal van 2034.

Verwijderen

| Eindbeoordeling materiaalrisico | Verhoogd materiaalrisico en/of verhoogde kans op vezelvrijgave |

| Asbestsoort (vezeltype) | Amfibool aanwezig, uitgezonderd crocidoliet |

- Verwijder dit asbestmateriaal zo snel mogelijk. Volg de toestand goed op.

- Hermetische zone (erkend asbestverwijderaar)  
Bij het verwijderen van leidingisolatie is er een hoog risico op het vrijkomen van asbestvezels. Daarom mag dit enkel verwijderd worden door een erkend asbestverwijderaar in een hermetische zone.
