# Asbestinventarisatetest

Heiend 4, 2275 Lille

Attestnummer : 20251017-000031.000

**Niet-asbestveilig**

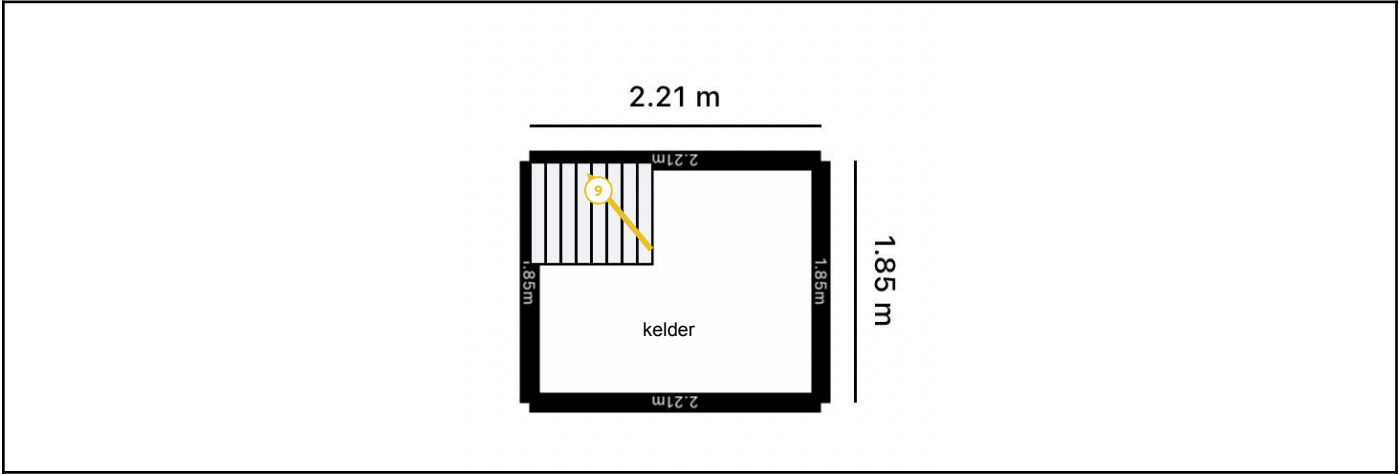
# Plan 1.1: Kelder

| Beschrijving | Type | Actie |
|---|---|---|
| 9. Bakeliet stopcontacten en schakelaars | Asbestmateriaal | Zorgvuldig beheren |

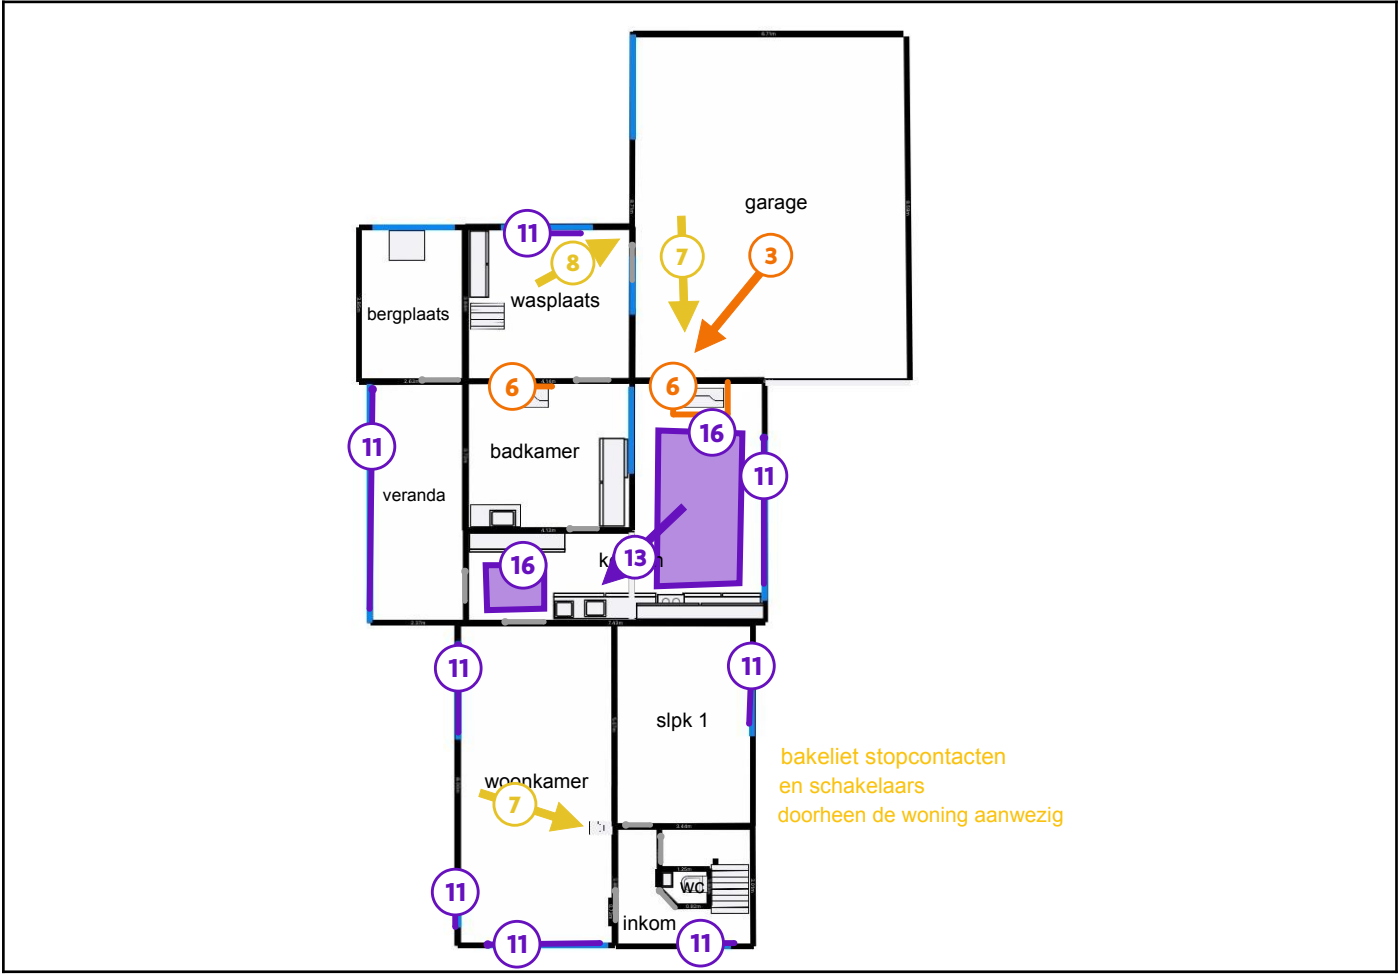
# Plan 1.2: Gelijkvloers

| Beschrijving | Type | Actie |
|---|---|---|
| 3. Rookgaskanaal asbestcement | Asbestmateriaal | Verwijderen |
| 6. Vezelcementplaat achter kachel | Asbestmateriaal | Verwijderen |
| 7. Roetluik en houder vezelcement | Asbestmateriaal | Zorgvuldig beheren |
| 8. Bakeliet meterkast | Asbestmateriaal | Zorgvuldig beheren |
| 9. Bakeliet stopcontacten en schakelaars | Asbestmateriaal | Zorgvuldig beheren |

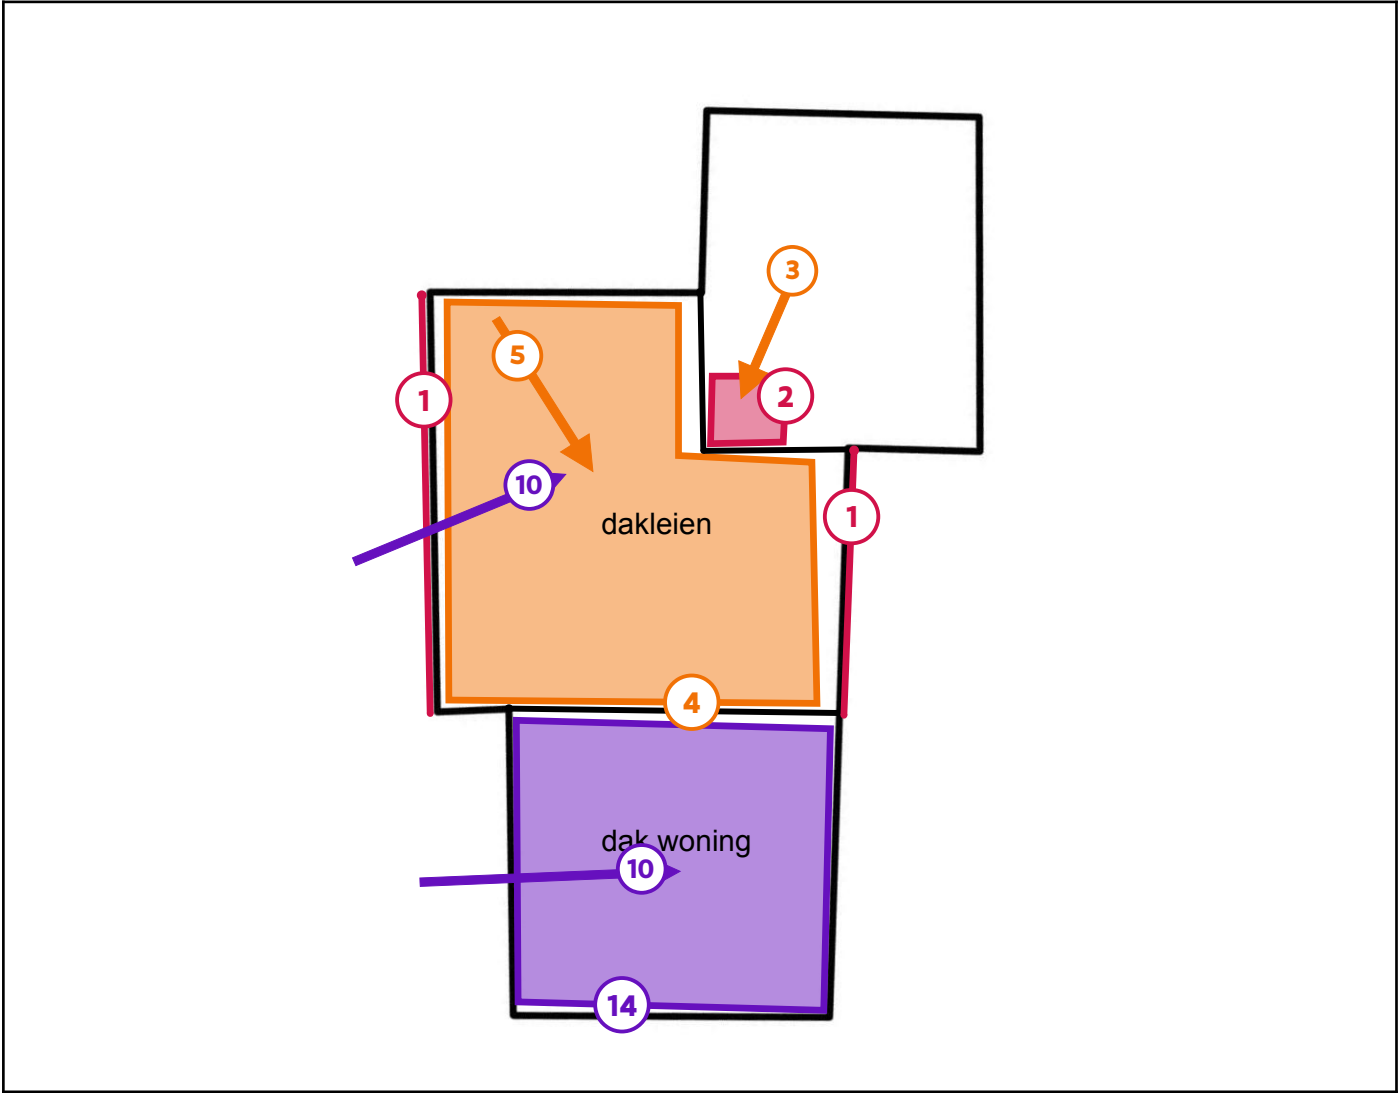
# Plan 1.9: Dakenplan

| Beschrijving | Type | Actie |
|---|---|---|
| 1. Slib/sediment van leien in dakgoten | Asbestmateriaal | Dringend verwijderen |
| 2. Golfplaat vezelcement | Asbestmateriaal | Dringend verwijderen |
| 3. Rookgaskanaal asbestcement | Asbestmateriaal | Verwijderen |
| 4. Leien vezelcement | Asbestmateriaal | Verwijderen |
| 5. Schouwhoed asbestcement | Asbestmateriaal | Verwijderen |
| 10. Binnenzijde schouwen | Beperking | - |

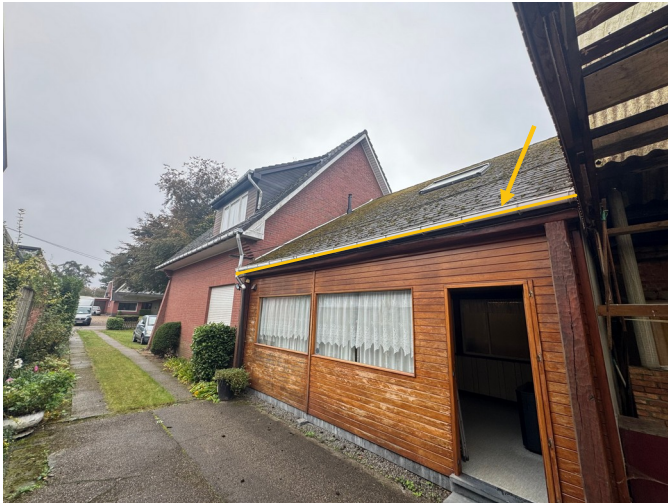
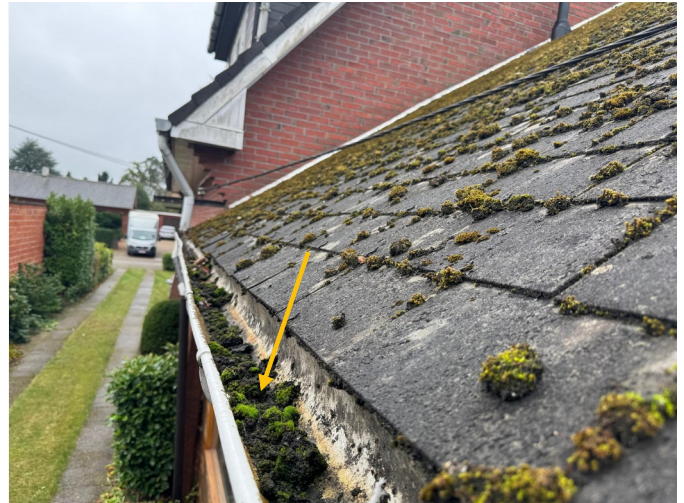
| Beschrijving | Slib/sediment van leien in dakgoten |
| Bron van de resten | Asbestleien dak |
| Gebondenheid resten | Niet hecht |
| Hoeveelheid (gewicht - aantal) | <ul style="list-style-type: none"><li>• 4,00 kg - 1 stuk</li></ul> |
| Opmerking | <p>Het gewicht is een schatting.</p> <p>In dakgoten, afvoerbuizen (horizontaal) en in het bijzonder in regenwaterreservoirs (regenton, regenput) zal zich op termijn een laagje sediment vormen. In dit bezinksel zullen ook (niet vast te stellen) resten (asbestcementdeeltjes en asbestvezelbundels) aanwezig zijn als het hemelwater afkomstig is van een asbestcementen dak- of gevelbekleding. Als de asbestdeskundige het sediment kan vaststellen, rapporteert hij dit materiaal via een afvalfiche.</p> |

**Dringend verwijderen**

- Verwijder het asbestafval.

- Eenvoudige handelingen: mag via doe-het-zelf of door werknemer(s) met opleidingsattest eenvoudige handelingen  
Stofvorming dient vermeden te worden. Het gebruik van mechanische werktuigen (perslucht, hoge druk, gewone stofzuiger,...) is verboden.

Zorg voor gepaste persoonlijke beschermingsmiddelen: minimaal FFP3-mondmasker (EN 149), wegwerpovertuig (minimaal Cat III, type 5/6), wegwerphandschoenen, overschoenen of afspoelbaar schoeisel.

Afval: Een recyclagepark aanvaardt geen niet-hechtgebonden asbestafval. Het niet- hechtgebonden asbestafval dubbel verpakt afvoeren via een geregistreerd asbestinzamelaar (link: OVAM Webloket Registraties) of via een erkende asbestverwijderaar (link:

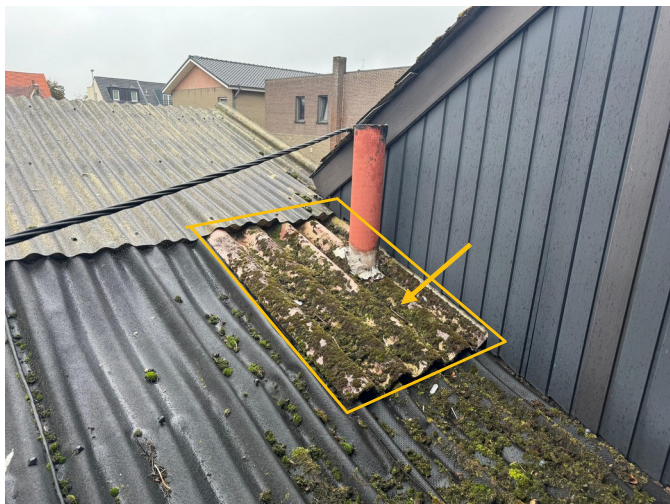
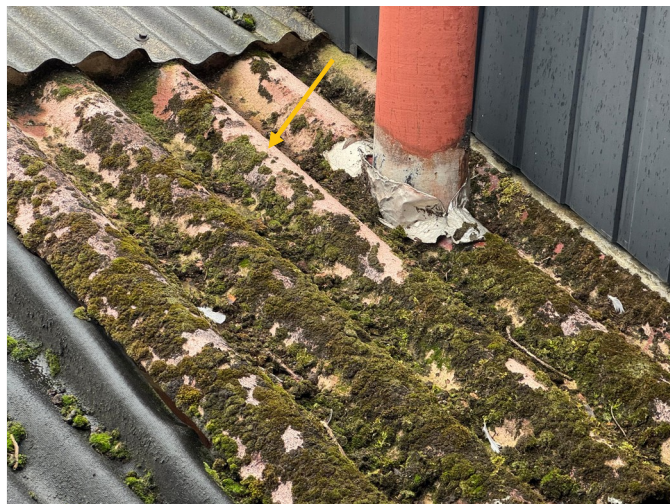
| Eindbeoordeling materiaalisico | Hoog materiaalisico en/of hoge kans op vezelvrijgave |

| Asbestsoort (vezeltype) | Crocidoliet aanwezig |
| Toestand van het materiaal | Matig beschadigd, matig verweerd |

| Beschrijving | Golfplaat vezelcement |
| Asbestmateriaal | Dak- en gevelbekleding - Golfplaat |

**Dringend verwijderen**

- Verwijder dit asbestmateriaal zo snel mogelijk. Volg de toestand goed op.
- Hemelwater dat afspoelt van asbestcement daken of gevels kan asbestdeeltjes bevatten. Gebruik het enkel voor gesloten circuits (bv. spoelen toiletten). Reinig na het vervangen van het dak of de gevel de dakgoten en regenwaterput of -ton om asbesthoudend sediment of slib te verwijderen
- Voer bijkomende staalname(s) uit.

- Eenvoudige handelingen: mag via doe-het-zelf of door werknemer(s) met opleidingsattest eenvoudige handelingen  
Als dit materiaal verwijderd kan worden zonder het te breken, te beschadigen... , dan mag met dit met eenvoudige handelingen.  
Vermijd stofvorming en stofverspreiding op elk moment van de werken. Bevochtig of fixeer het materiaal.  
Het gebruik van sneldraaiende werktuigen (boormachine, slijpschijf, hogedrukreiniger...) is verboden.  
Zorg voor gepaste persoonlijke beschermingsmiddelen: minimaal FFP3-mondmasker (EN 149),

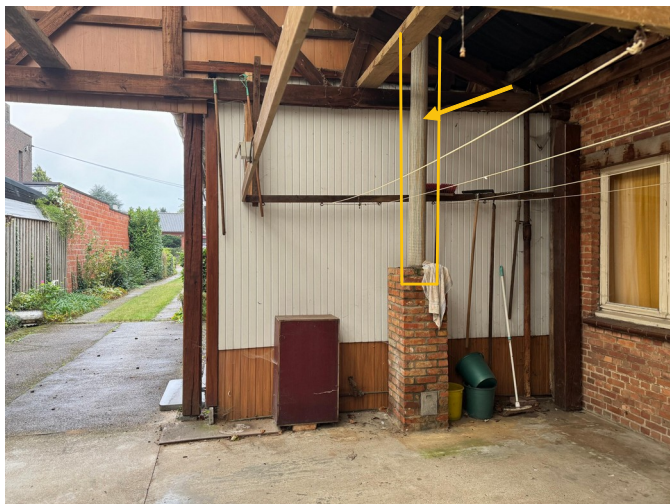
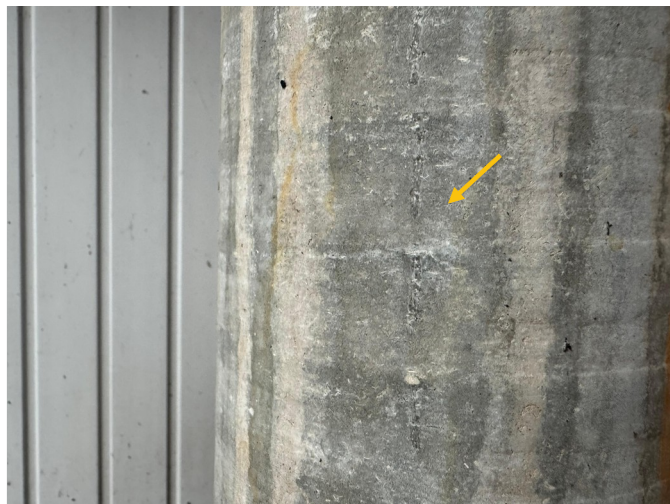
| Eindbeoordeling materiaalrisico | Verhoogd materiaalrisico en/of verhoogde kans op vezelvrijgave |

| Asbestsoort (vezeltype) | Crocidoliet aanwezig |
| Toestand van het materiaal | Matig beschadigd, matig verweerd |

| Beschrijving | Rookgaskanaal asbestcement |
| Hoeveelheid (lengte - omtrek - dikte - aantal) | <ul style="list-style-type: none"><li>• 3,00 m - 46,00 cm - 1,00 cm - 1 stuk</li></ul> |

Verwijderen

- Verwijder dit asbestmateriaal zo snel mogelijk. Volg de toestand goed op.
- Voer bijkomende staalname(s) uit.

- Eenvoudige handelingen: mag via doe-het-zelf of door werknemer(s) met opleidingsattest eenvoudige handelingen  
Als dit materiaal verwijderd kan worden zonder het te breken, te beschadigen... , dan mag met dit met eenvoudige handelingen.  
Vermijd stofvorming en stofverspreiding op elk moment van de werken. Bevochtig of fixeer het materiaal.  
Het gebruik van sneldraaiende werktuigen (boormachine, slijpschijf, hogedrukreiniger...) is verboden.  
Zorg voor gepaste persoonlijke beschermingsmiddelen: minimaal FFP3-mondmasker (EN 149), wegwerpovertal met kap (minimaal Cat III, type 5/6), wegwerphandschoenen en overschoenen of afspoelbaar schoeisel  
Afval: particulieren kunnen dit verpakt aanbieden bij hun recyclagepark (raadpleeg de voorwaarden van uw

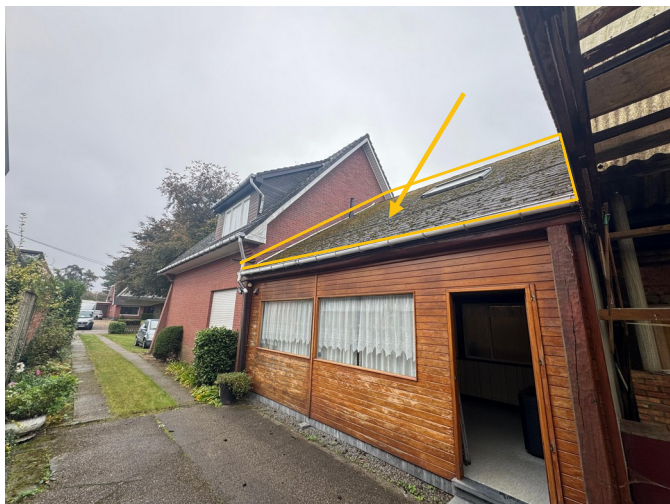
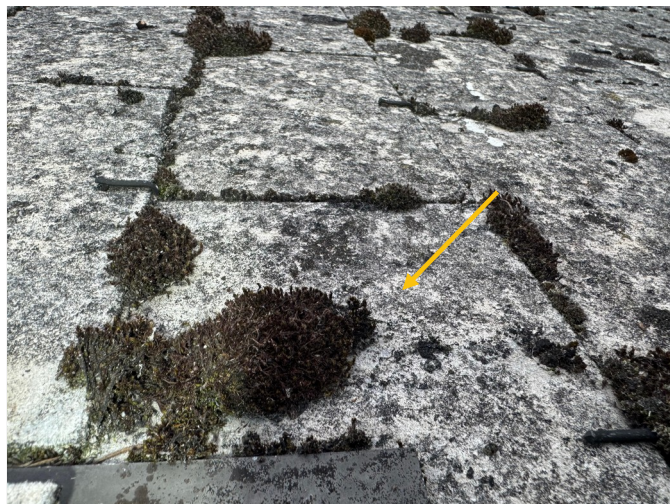
| Eindbeoordeling materiaalrisico | Verhoogd materiaalrisico en/of verhoogde kans op vezelvrijgave |

Verwijderen

- Verwijder dit asbestmateriaal zo snel mogelijk. Volg de toestand goed op.
- Hemelwater dat afspoelt van asbestcement daken of gevels kan asbestdeeltjes bevatten. Gebruik het enkel voor gesloten circuits (bv. spoelen toiletten). Reinig na het vervangen van het dak of de gevel de dakgoten en regenwaterput of -ton om asbesthoudend sediment of slib te verwijderen
- Voer bijkomende staalname(s) uit.

- Eenvoudige handelingen: mag via doe-het-zelf of door werknemer(s) met opleidingsattest eenvoudige handelingen  
Als dit materiaal verwijderd kan worden zonder het te breken, te beschadigen... , dan mag met dit met eenvoudige handelingen.  
Vermijd stofvorming en stofverspreiding op elk moment van de werken. Bevochtig of fixeer het materiaal.  
Het gebruik van sneldraaiende werktuigen (boormachine, slijpschijf, hogedrukreiniger...) is verboden.  
Zorg voor gepaste persoonlijke beschermingsmiddelen: minimaal FFP3-mondmasker (EN 149),

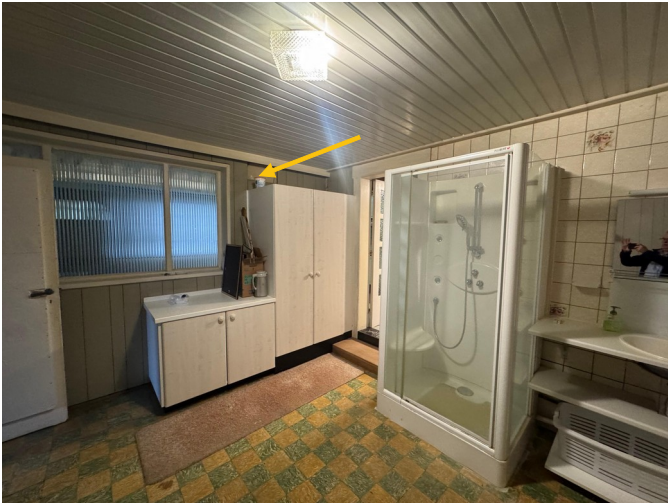
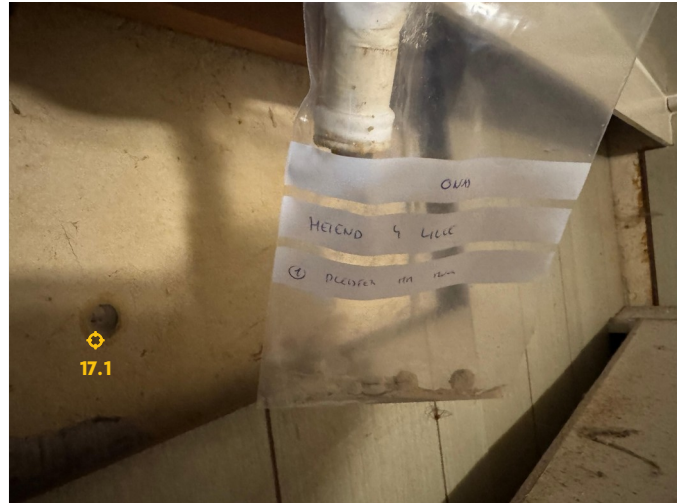
## Fiche 17: Pleister wanden

Geen asbest

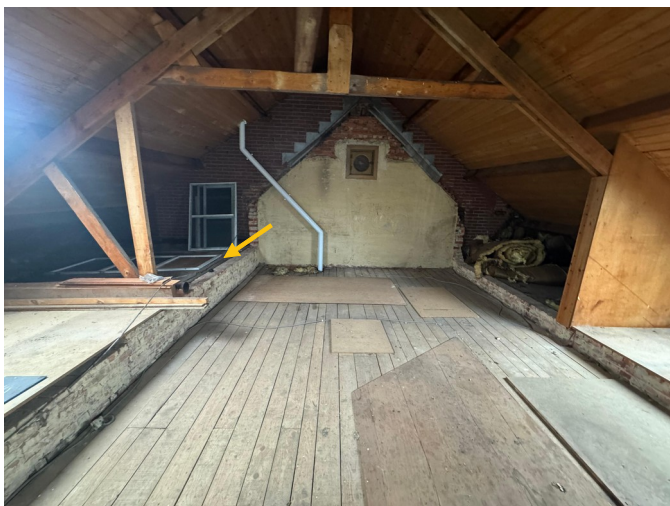
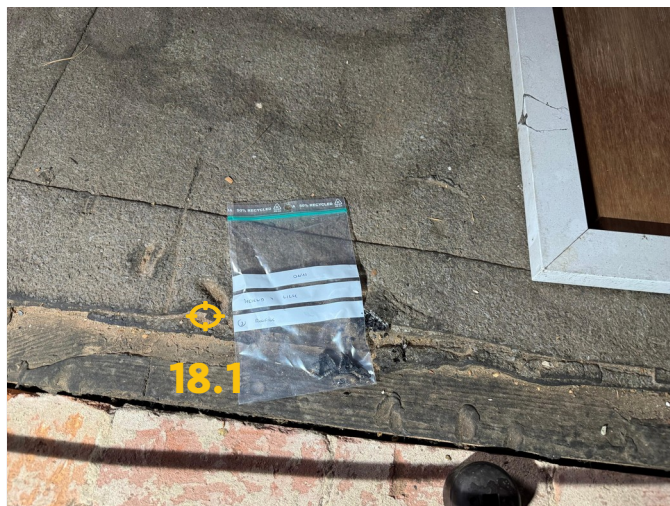
## Fiche 18: Roofing

Geen asbest
