# Asbestinventarisatetest

Baron Frans du Fourstraat 2/2, 2300 Turnhout

Attestnummer : **20251013-000142.000**

Uitgegeven op : **13.10.2025**

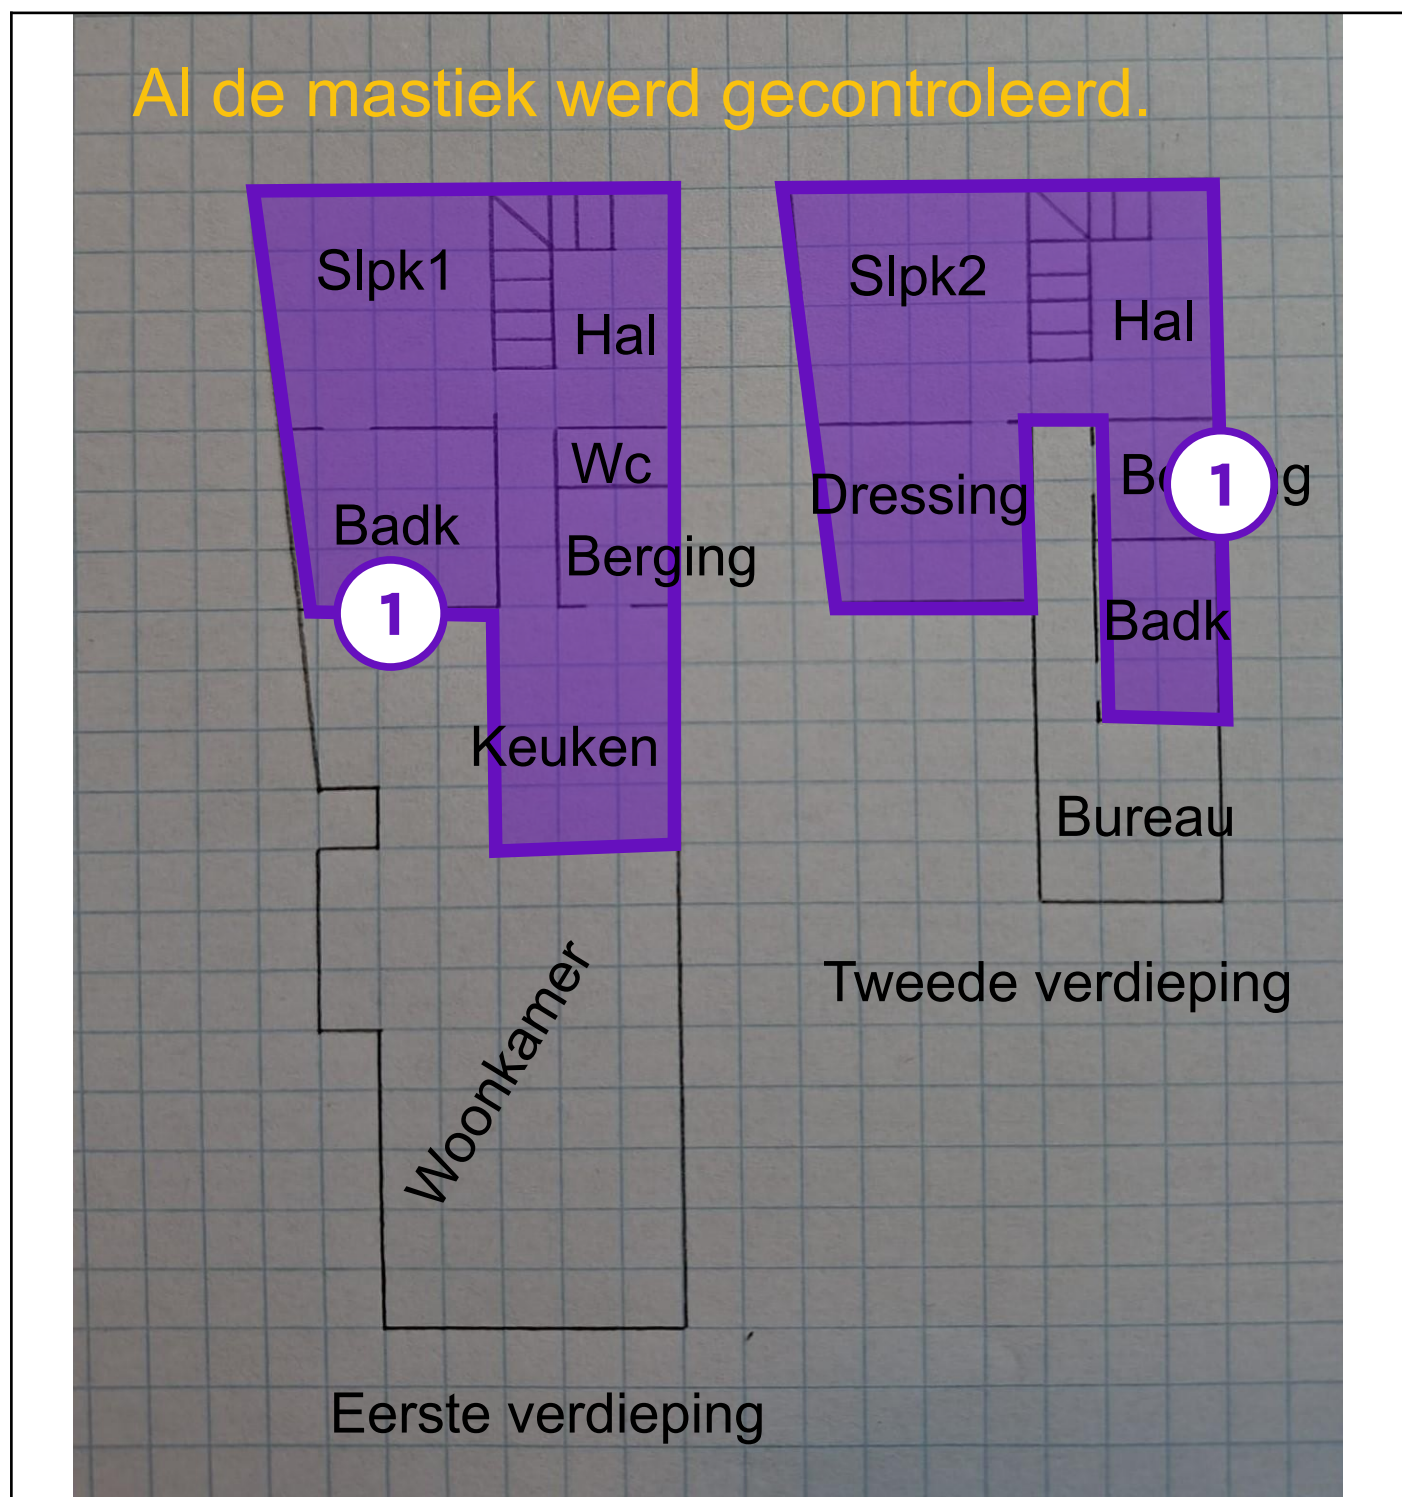
Legende van plan 1.1: 1efe25c6-9d41-4958-98cc-522cd1feb11

| Beschrijving | Type | Actie |
|---|---|---|
| 1. Valse plafonds | Advies | - |

| 2. Mastiek ramen en deuren | Advies | - |

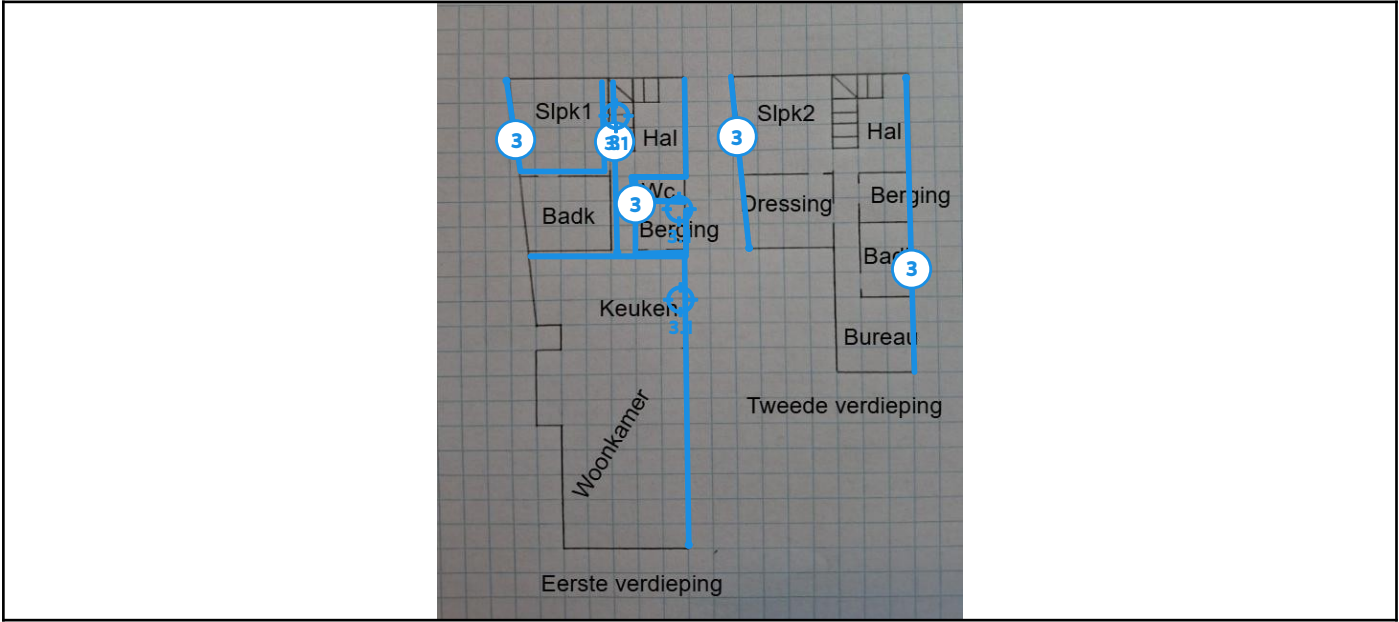
# Plan 1.2: Grondplan

| Beschrijving | Type | Actie |
|---|---|---|
| 3. Pleisterwerk muren | Geen asbest | - |

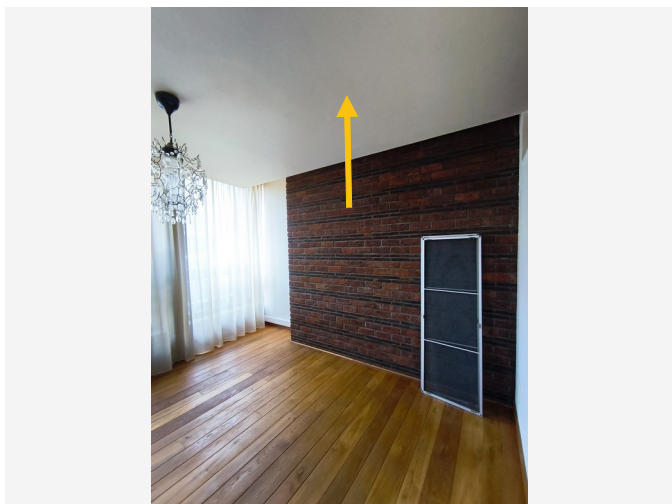
Een aantal plafonds zijn niet bepleisterd (deze zijn vervaardigd uit beton), een aantal andere plafonds zijn afgewerkt met valse plafonds in gyproc. Het is niet duidelijk of er pleisterwerk aanwezig is achter deze valse plafonds, het is aangewezen om bijkomend onderzoek uit te voeren bij werken.

Zonder destructieve handeling is het niet mogelijk om na te gaan of er asbesthoudende materialen aanwezig zijn achter de plafondafwerking. Als bij sloop of renovatie blijkt dat er boven dit plafond nog pleisterwerk aanwezig is, moet dit bemonsterd worden.

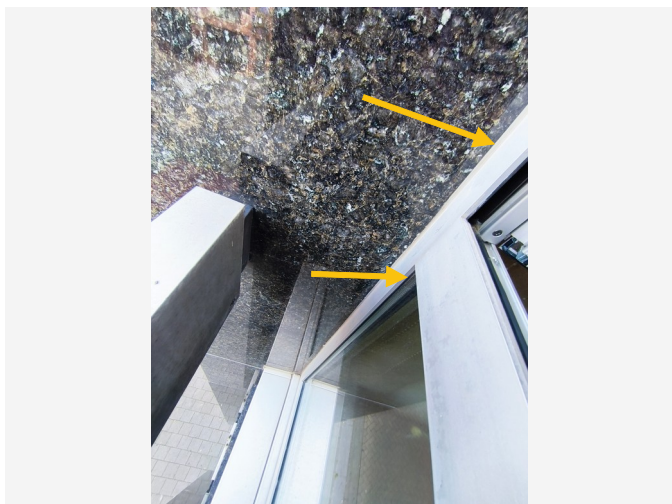
De mastiek aan ramen en deuren werd gecontroleerd en werd als niet-asbestverdacht bevonden. Deze is zacht en elastisch.

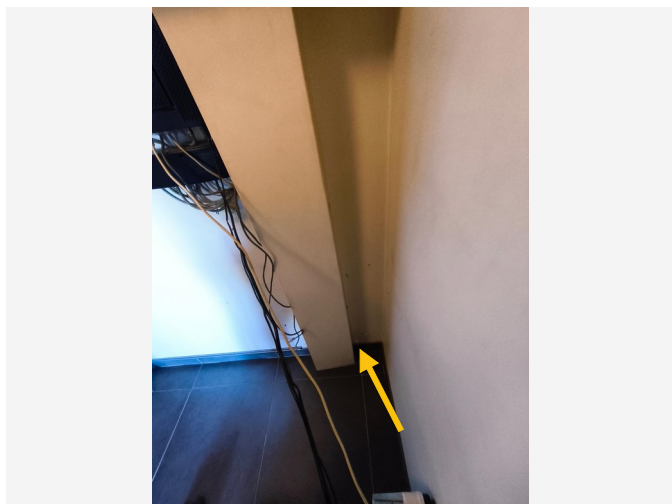
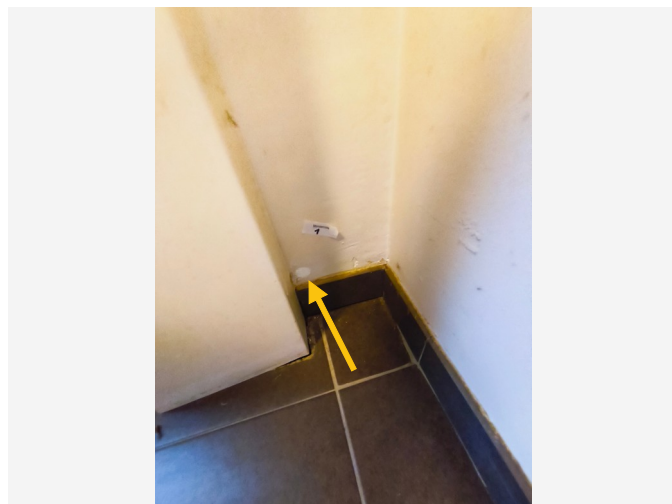
## Fiche 3: Pleisterwerk muren

Geen asbest

| Opmerking | <p>Volgens het inspectieprotocol is een monstername van het pleisterwerk verplicht om dit te identificeren als niet-asbesthoudend.</p> <p>Locatie staalnames: individuele ruimte: berging / natte ruimte: keuken / stookplaats: niet aanwezig (collectieve stookruimte) / traphal: bemonsterd op eerste verdieping.</p> <p>De vermelde oppervlaktes en volumes betreffen een beredeneerde schatting. Er worden geen rechten verleend aan deze oppervlaktes/volumes. De dikte is een schatting die voorkomt uit de monsterplaatsen en is daarom niet altijd representatief. Er bevinden zich enkele valse wanden. Het is niet duidelijk of er pleisterwerk aanwezig is achter deze valse wanden, het is aangewezen om bijkomend onderzoek uit te voeren bij werken.</p> |
