# Asbestinventarisatattest

Adamstraat 6, 9500 Geraardsbergen  
Gemeenschappelijke delen

Attestnummer : 20250827-000429.000

Uitgegeven op : 27.08.2025

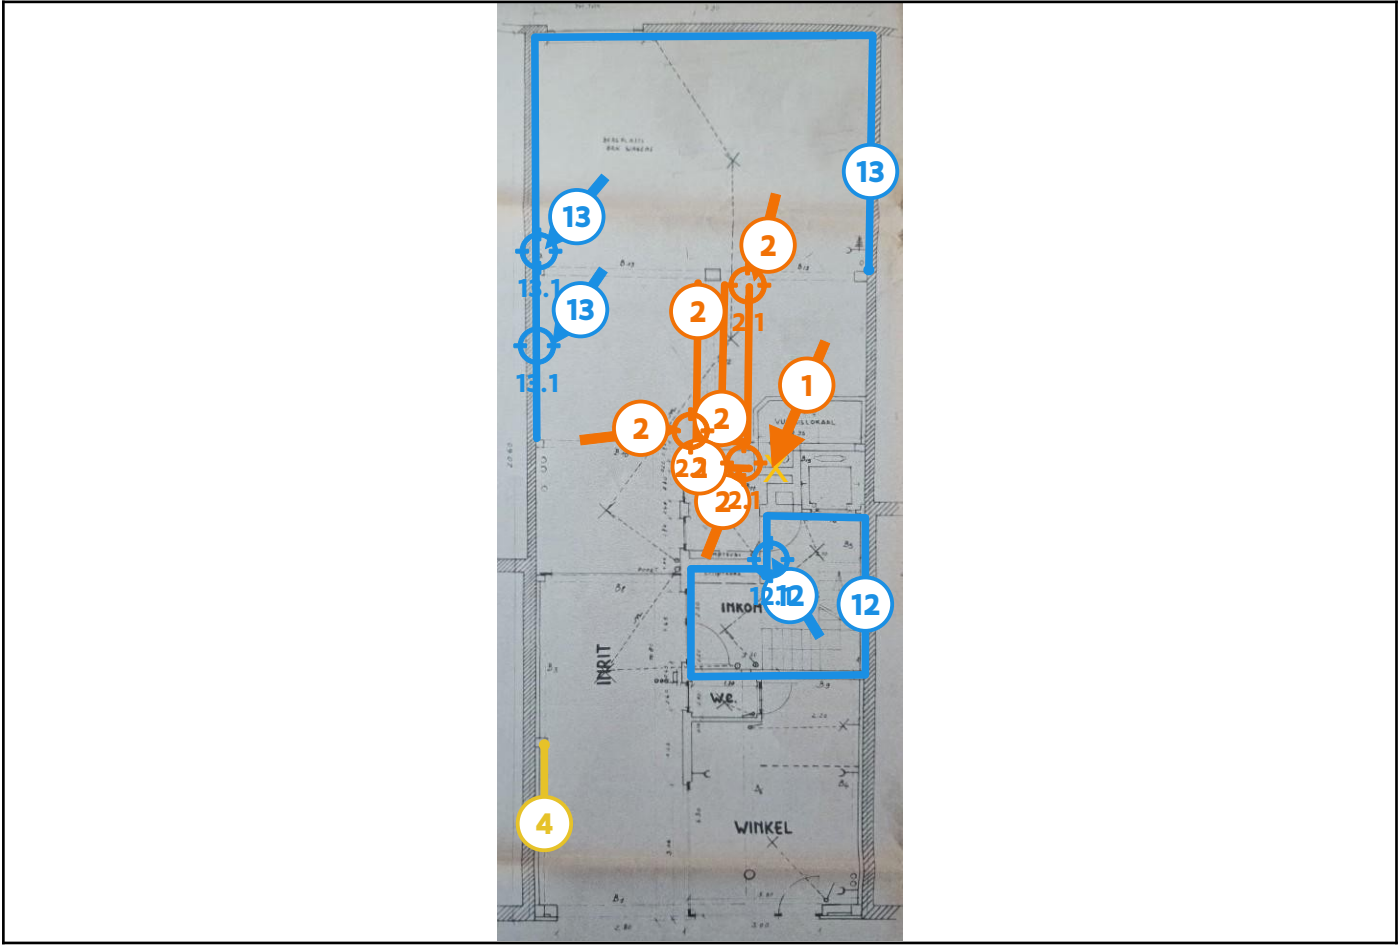
# Plan 1.1: GELIJKVLOERS

| Beschrijving | Type | Actie |
|---|---|---|
| 1. ASBESTCEMENT VUILNISSCHACHT | Asbestmateriaal | Verwijderen |
| 2. GIPSISOLATIE BOCHTEN GARAGE | Asbestmateriaal | Verwijderen |
| 4. BAKELIETEN SCHAKELAARS EN STROOMTELLER. | Asbestmateriaal | Zorgvuldig beheren |

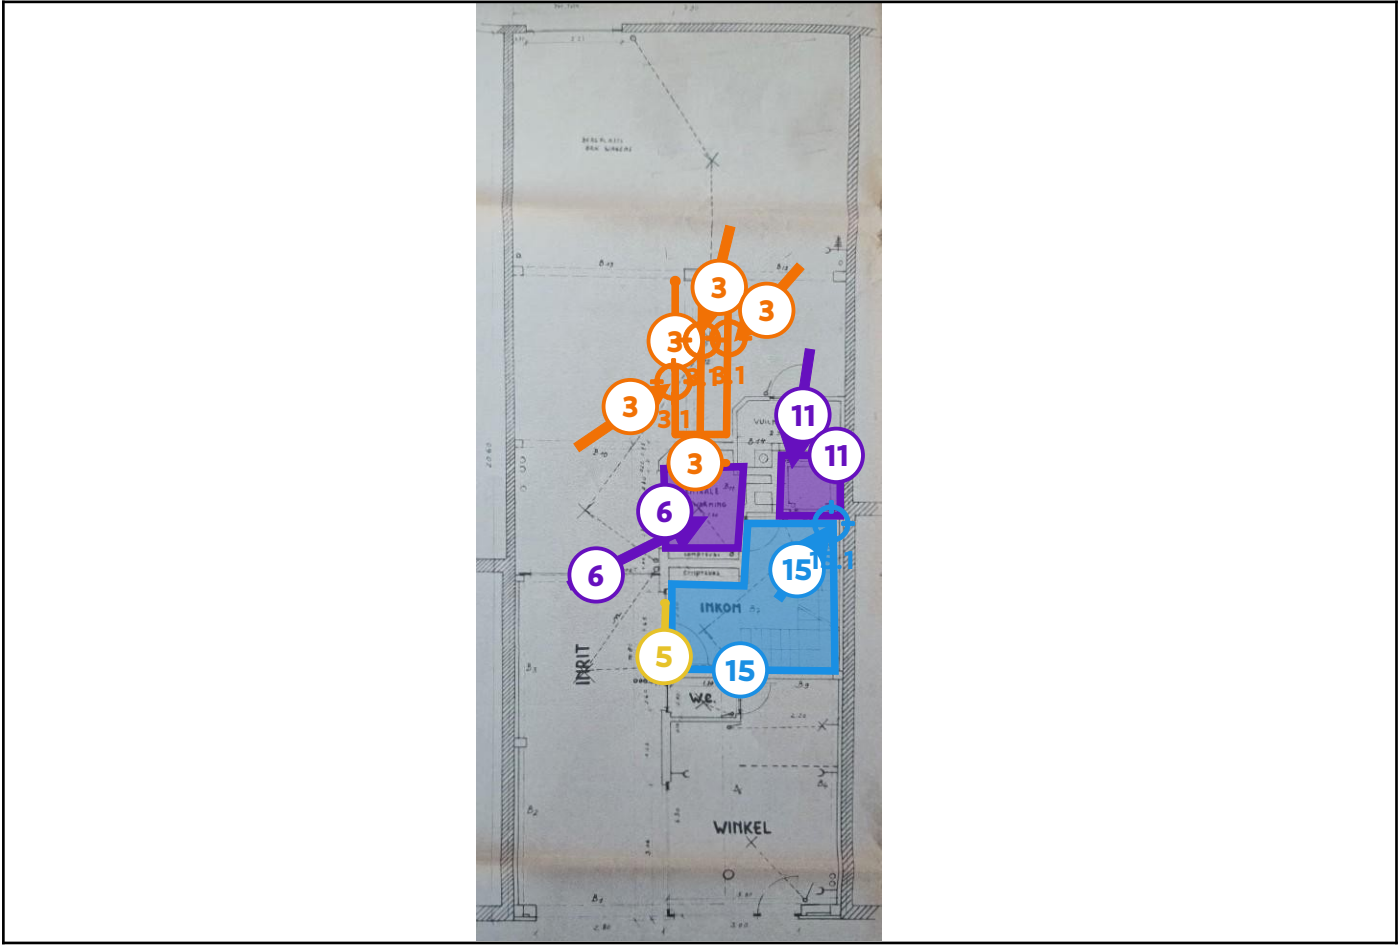
Plan 1.6: 3

| Beschrijving | Type | Actie |
|---|---|---|
| 3. GIPSISOLATIE VERWARMING RECHTE STUKKEN | Asbestmateriaal | Verwijderen |
| 5. MASTIEK ALUMINIUM DEUR INKOM | Asbestmateriaal | Zorgvuldig beheren |
| 6. STOOKRUIMTE | Beperking | - |

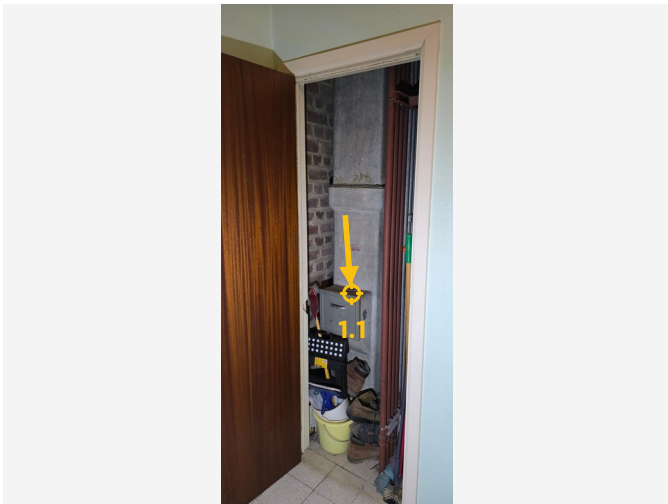
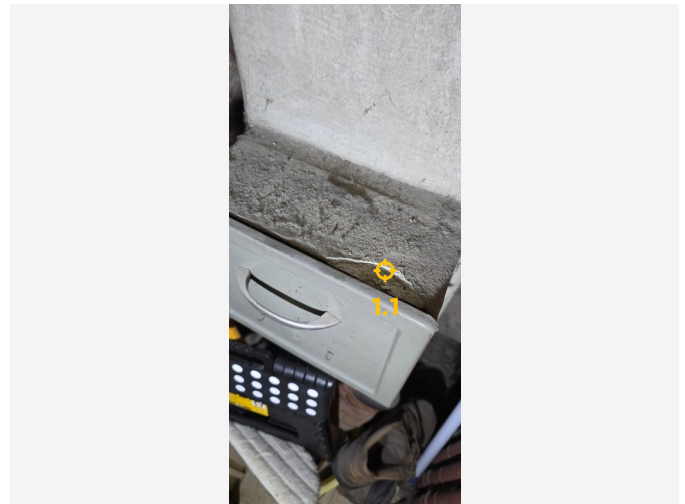
Het asbestmateriaal valt onder de mijlpaal van 2040.

Verwijderen

| Eindbeoordeling materiaalrisico | Verhoogd materiaalrisico en/of verhoogde kans op vezelvrijgave |

| Asbestsoort (vezeltype) | Crocidoliet aanwezig |
| Toestand van het materiaal | Licht beschadigd, licht verweerd. Intact calciumsilicaatmateriaal of categorie III 'gebondenheid' |

| # | Type | Referentie | Resultaat |
|---|---|---|---|
| 1.1 | Puntmonster | 250731603 | Crocidoliet, Chrysotiel |

| Beschrijving | ASBESTCEMENT VUILNISSCHACHT |
| Opmerking | <p>Deze vermelde hoeveelheid is een indicatieve schatting.</p> <p>Er werd een staal genomen via de toegang tot deze afvalschacht in het appartement op de eerste verdieping.</p> <p>Deze schacht behoort tot de gemeenschappelijke delen.</p> |

- Zorg voor een veilig beheer. Vermijd het beschadigen van het asbestmateriaal. Controleer de toestand jaarlijks op wijzigingen.
- Scherm in afwachting van verwijdering het asbestmateriaal af van luchtstromingen en verstoring: bijvoorbeeld door het te verpakken, te fixeren, af te dekken, signalisatie - afbakening aan te brengen, ...

- Eenvoudige handelingen: mag via doe-het-zelf of door werknemer(s) met opleidingsattest eenvoudige handelingen  
Dit materiaal is hechtgebonden van aard en kan in principe, mits het volgen van een correcte werkwijze, fixatie van het materiaal en gebruik van persoonlijke beschermingsmaatregelen, op een veilige manier worden verwijderd in één geheel zonder het materiaal te breken. Vervolgens dient het materiaal dubbel verpakt en afgevoerd te worden naar een daartoe bevoegd afvalverwerker. Indien blijkt dat het niet kan verwijderd worden zonder het te breken, en dus met verhoogde kans op vrijgave van vezels, dient in principe een erkend asbestverwijderaar te worden ingeschakeld.

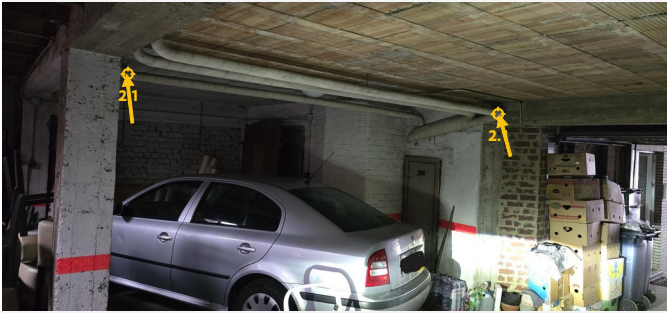
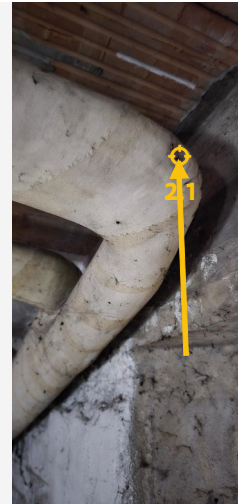
Het asbestmateriaal valt onder de mijlpaal van 2034.

Verwijderen

| Eindbeoordeling materiaalrisico | Verhoogd materiaalrisico en/of verhoogde kans op vezelvrijgave |

| Gebondenheid | Categorie 2: niet-hechtgebonden met matrix |
| Asbestsoort (vezeltype) | Amfibool aanwezig, uitgezonderd crocidoliet |
| Toestand van het materiaal | Licht beschadigd, licht verweerd. Intact calciumsilicaatmateriaal of categorie III 'gebondenheid' |

| # | Type | Referentie | Resultaat |
|---|---|---|---|
| 2.1 | Mengmonster | 250731609 | Amosiet |

| Beschrijving | GIPSISOLATIE BOCHTEN GARAGE |

- Zorg voor een veilig beheer. Vermijd het beschadigen van het asbestmateriaal. Controleer de toestand jaarlijks op wijzigingen.
- Scherm in afwachting van verwijdering het asbestmateriaal af van luchtstromingen en verstoring: bijvoorbeeld door het te verpakken, te fixeren, af te dekken, signalisatie - afbakening aan te brengen, ...

- Hermetische zone (erkend asbestverwijderaar)  
De verwijdering van de gipsisolatie kan enkel en alleen onder hermetische toestand door een erkende firma.

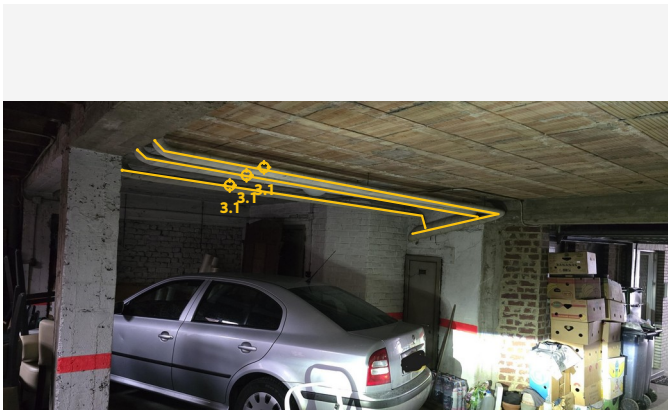
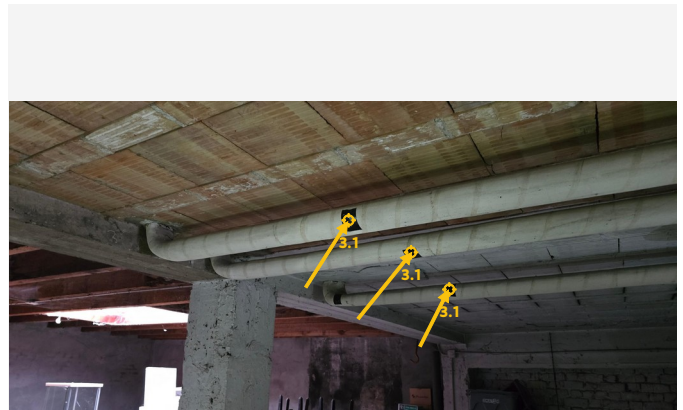
Het asbestmateriaal valt onder de mijlpaal van 2034.

Verwijderen

| Eindbeoordeling materiaalrisico | Verhoogd materiaalrisico en/of verhoogde kans op vezelvrijgave |

| Gebondenheid | Categorie 2: niet-hechtgebonden met matrix |
| Asbestsoort (vezeltype) | Amfibool aanwezig, uitgezonderd crocidoliet |
| Toestand van het materiaal | Licht beschadigd, licht verweerd. Intact calciumsilicaatmateriaal of categorie III 'gebondenheid' |

| # | Type | Referentie | Resultaat |
|---|---|---|---|
| 3.1 | Mengmonster | 250731608 | Amosiet |

| Beschrijving | GIPSISOLATIE VERWARMING RECHTE STUKKEN |

- Zorg voor een veilig beheer. Vermijd het beschadigen van het asbestmateriaal. Controleer de toestand jaarlijks op wijzigingen.
- Scherm in afwachting van verwijdering het asbestmateriaal af van luchtstromingen en verstoring: bijvoorbeeld door het te verpakken, te fixeren, af te dekken, signalisatie - afbakening aan te brengen, ...

- Hermetische zone (erkend asbestverwijderaar)  
De verwijdering van de gipsisolatie kan enkel en alleen onder hermetische toestand door een erkende firma.

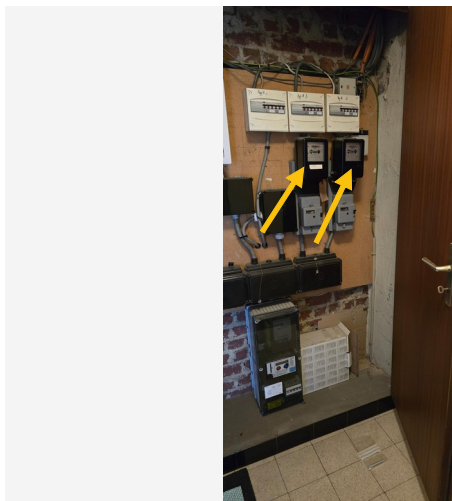
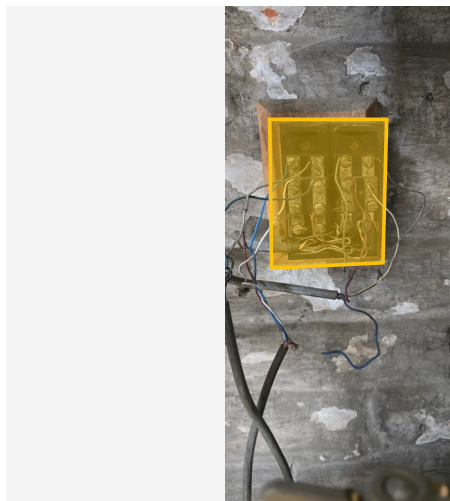
## Fiche 4: BAKELIETEN SCHAKELAARS EN STROOMTELLER.

Het asbestmateriaal valt onder de mijlpaal van 2040.

Zorgvuldig beheren

| Eindbeoordeling materiaalisico | Laag materiaalisico en/of verlaagde kans op vezelvrijgave |

| Gebondenheid | Categorie 1: hechtgebonden in oorsprong |
| Asbestsoort (vezeltype) | Crocidoliet aanwezig |
| Toestand van het materiaal | Licht beschadigd, licht verweerd. Intact calciumsilicaatmateriaal of categorie III 'gebondenheid' |

| Beschrijving | BAKELIETEN SCHAKELAARS EN STROOMTELLER. |

- Zorg voor een veilig beheer. Vermijd het beschadigen van het asbestmateriaal. Controleer de toestand jaarlijks op wijzigingen.
- Voer bijkomende staalname(s) uit.

- Eenvoudige handelingen: mag via doe-het-zelf of door werknemer(s) met opleidingsattest eenvoudige handelingen  
Er werden verschillende elektrische onderdelen aangetroffen in bakeliet. Alle onderdelen in hetzelfde materiaal als deze die werden aangeduid op de constructieplannen, dienen als asbestverdacht te worden beschouwd.

Wat de stroomteller betreft : Dit type elektrische infrastructuur wordt in principe alleen door de netbeheerder verwijderd. Wanneer de meter zal vervangen worden door een digitaal model, dan zal dit worden vervangen door een nieuwer niet-asbestverdacht exemplaar.

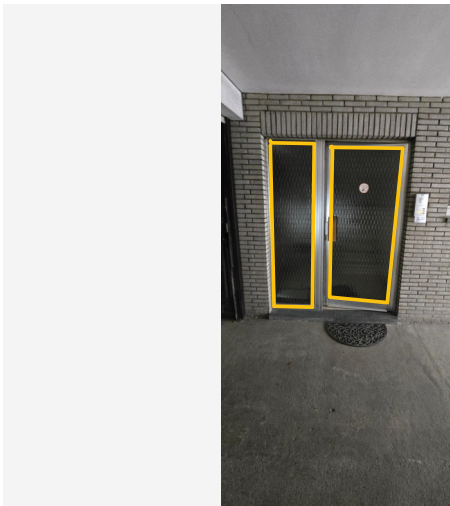
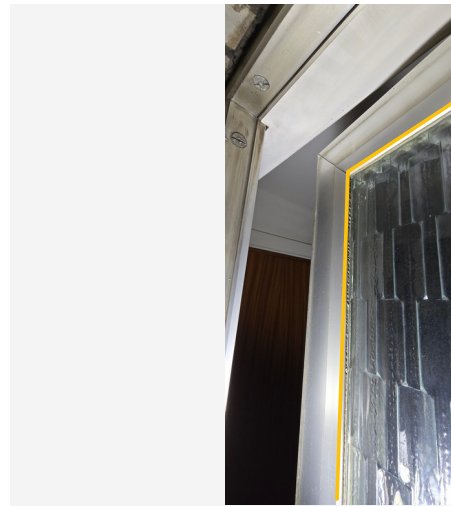
Het asbestmateriaal valt onder de mijlpaal van 2040.

Zorgvuldig beheren

| Eindbeoordeling materiaalisico | Laag materiaalisico en/of verlaagde kans op vezelvrijgave |

| Gebondenheid | Categorie 1: hechtgebonden in oorsprong |
| Asbestsoort (vezeltype) | Amfibool aanwezig, uitgezonderd crocidoliet |
| Toestand van het materiaal | Licht beschadigd, licht verweerd. Intact calciumsilicaatmateriaal of categorie III 'gebondenheid' |

| Beschrijving | MASTIEK ALUMINIUM DEUR INKOM |

- Zorg voor een veilig beheer. Vermijd het beschadigen van het asbestmateriaal. Controleer de toestand jaarlijks op wijzigingen.
- Voer bijkomende staalname(s) uit.

- Eenvoudige handelingen: mag via doe-het-zelf of door werknemer(s) met opleidingsattest eenvoudige handelingen  
Deze asbesttoepassingen worden het best verwijderd op het moment dat het raam en de deur worden vervangen.

Het raam en de deur kunnen dan in één geheel ( glas en aluminium ) zonder ze te beschadigen weggenomen worden.

Vervolgens dienen ze afgevoerd te worden naar een daartoe bevoegd afvalverwerker in speciale verpakking.
